Asbestinventarisatetest

De Hutten 64, 3600 Genk

Attestnummer : 20240524-000293.000

Uitgegeven op : 24.05.2024

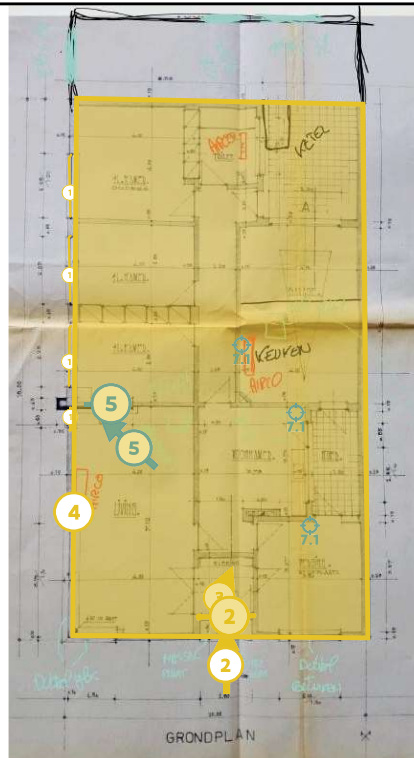
Plan 1.1: Gelijkvloers

Alle muren hadden pleister

Beschrijving	Type	Actie
1. Mastiek ramen enkel glas	Asbestmateriaal	Zorgvuldig beheren
2. voordeur	Asbestmateriaal	Zorgvuldig beheren
3. Elektriciteitsmeter	Asbestmateriaal	Zorgvuldig beheren
4. Roofing	Asbestmateriaal	Zorgvuldig beheren
5. Kachelkoord	Geen asbest	-
7. Pleisterwerk muren	Geen asbest	-
7.1 Code: 001	Mengmonster	-

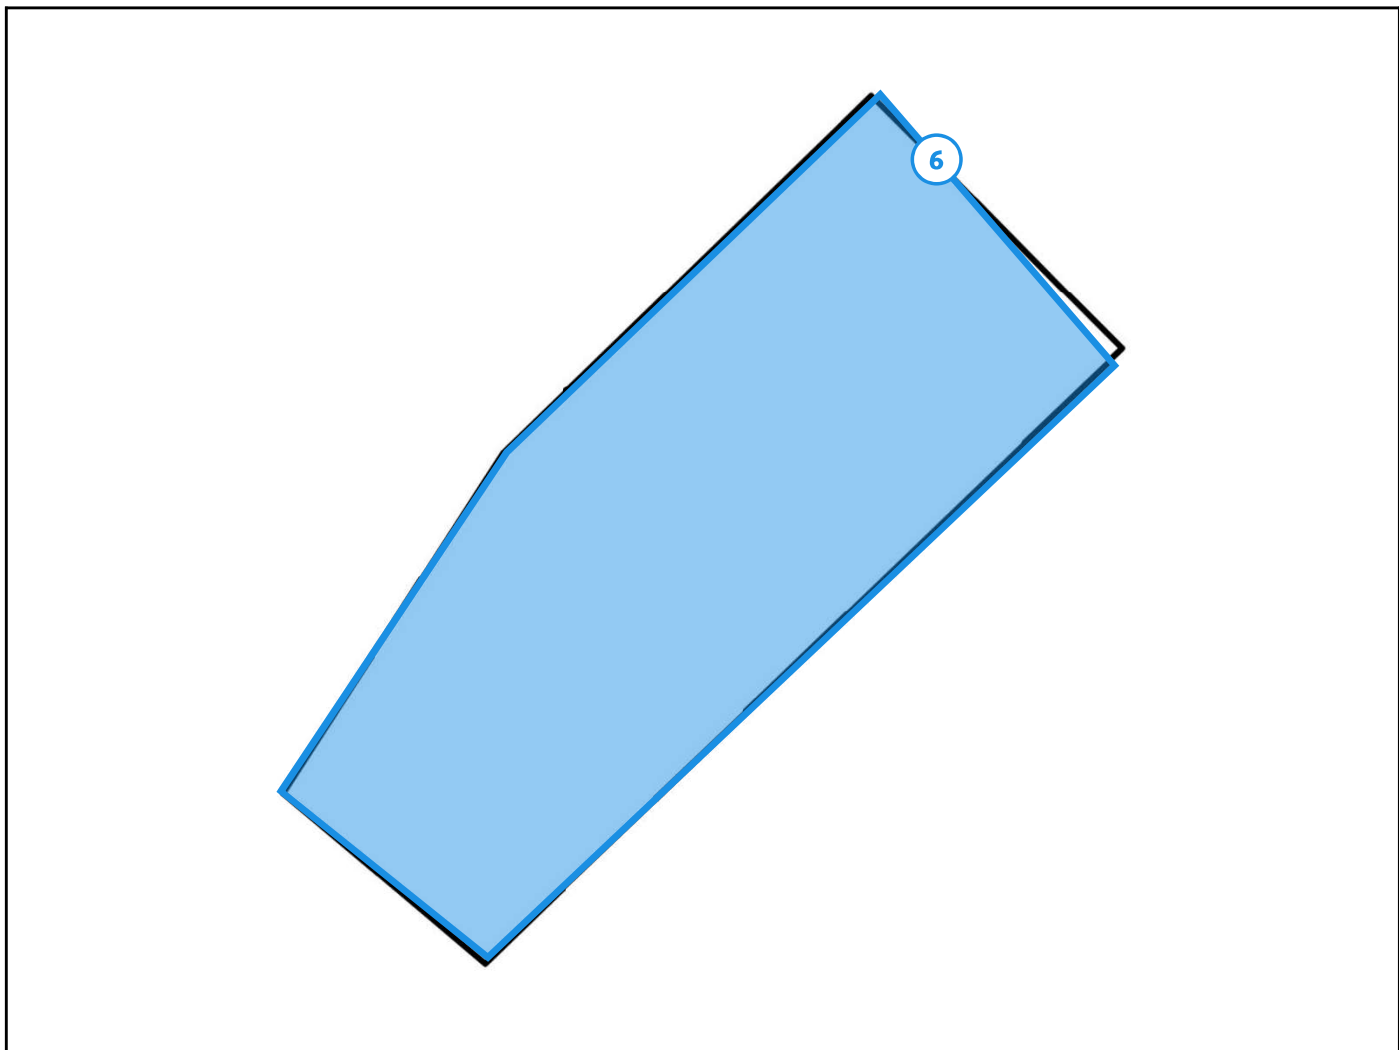
Plan 2.1: Bijgebouw plan

Beschrijving	Type	Actie
6. Golfplaten tuinhuis	Geen asbest	-
