Asbestinventarisatetest

Ambachtstraat 48, 8660 De Panne

Attestnummer : 20241110-000026.000

Uitgegeven op : 10.11.2024

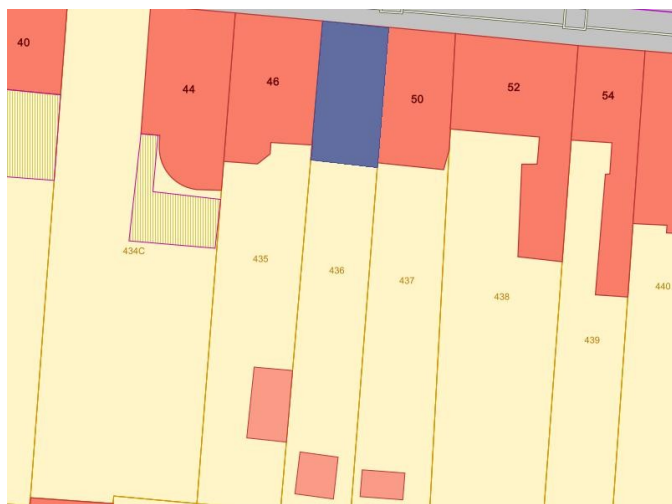
Zone 1: woning

Tijdens de inspectie vastgesteld:

1 Asbestmateriaal

1 Beperking

0 Uitsluitingen

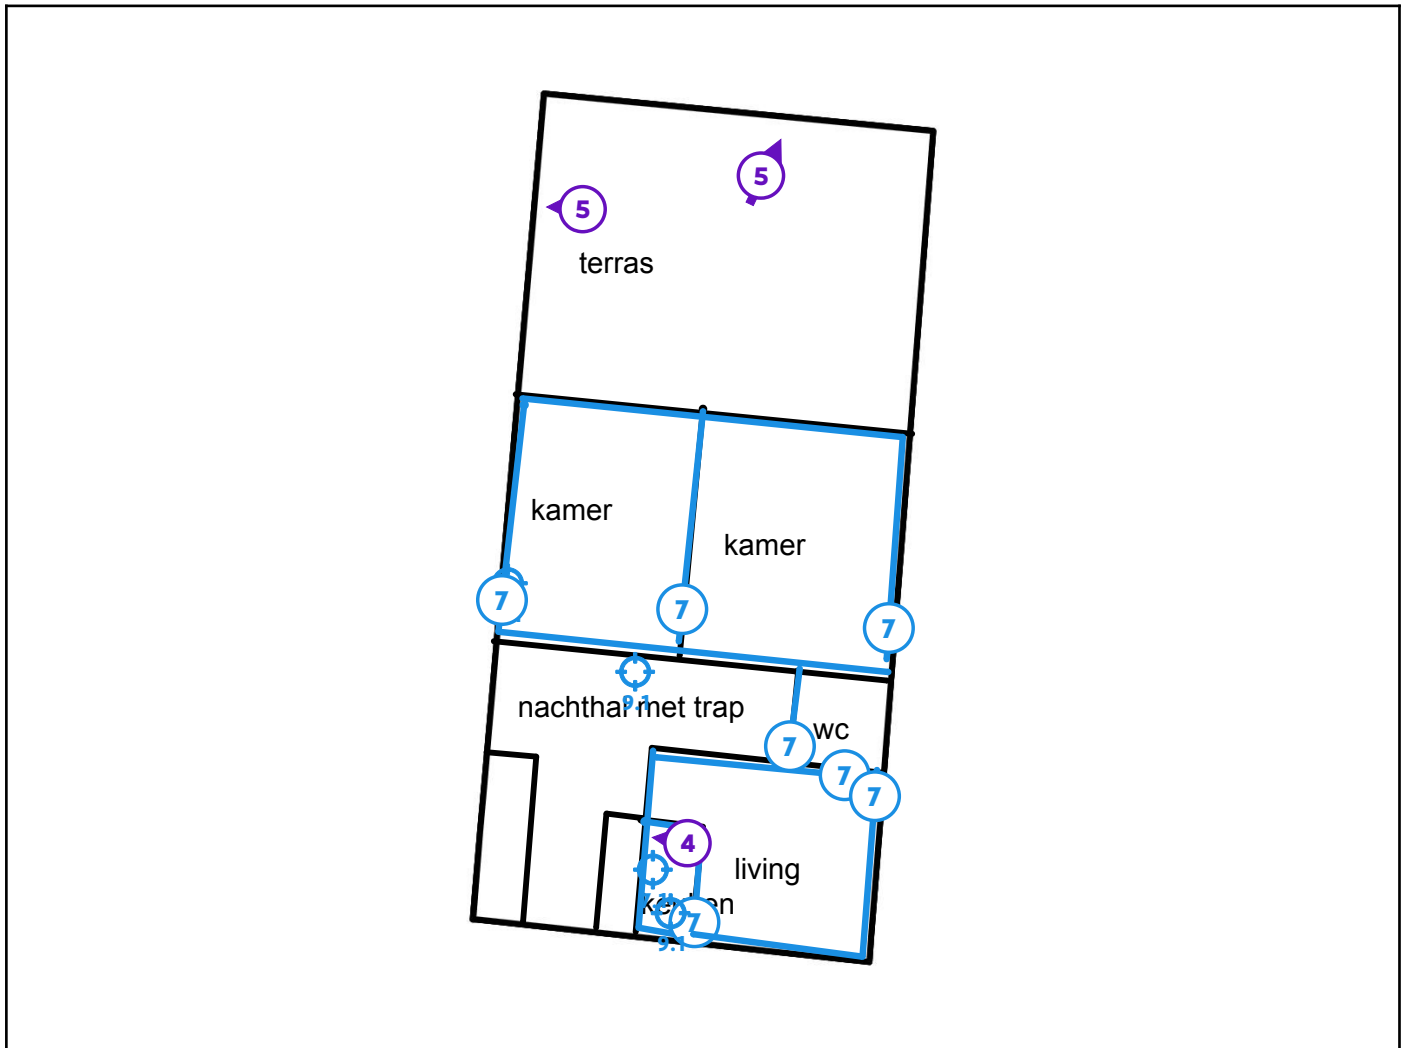
Plan 1.4: eerste verdieping

Beschrijving	Type	Actie
4. wandtegels keuken en badkamer	Advies	-
5. boordsteen terras op verdieping	Advies	-
7. pleisterwerk muren	Geen asbest	-
7.1 Code: P1	Mengmonster	-
9. pleisterwerk plafonds	Geen asbest	-
9.1 Code: P3	Mengmonster	-

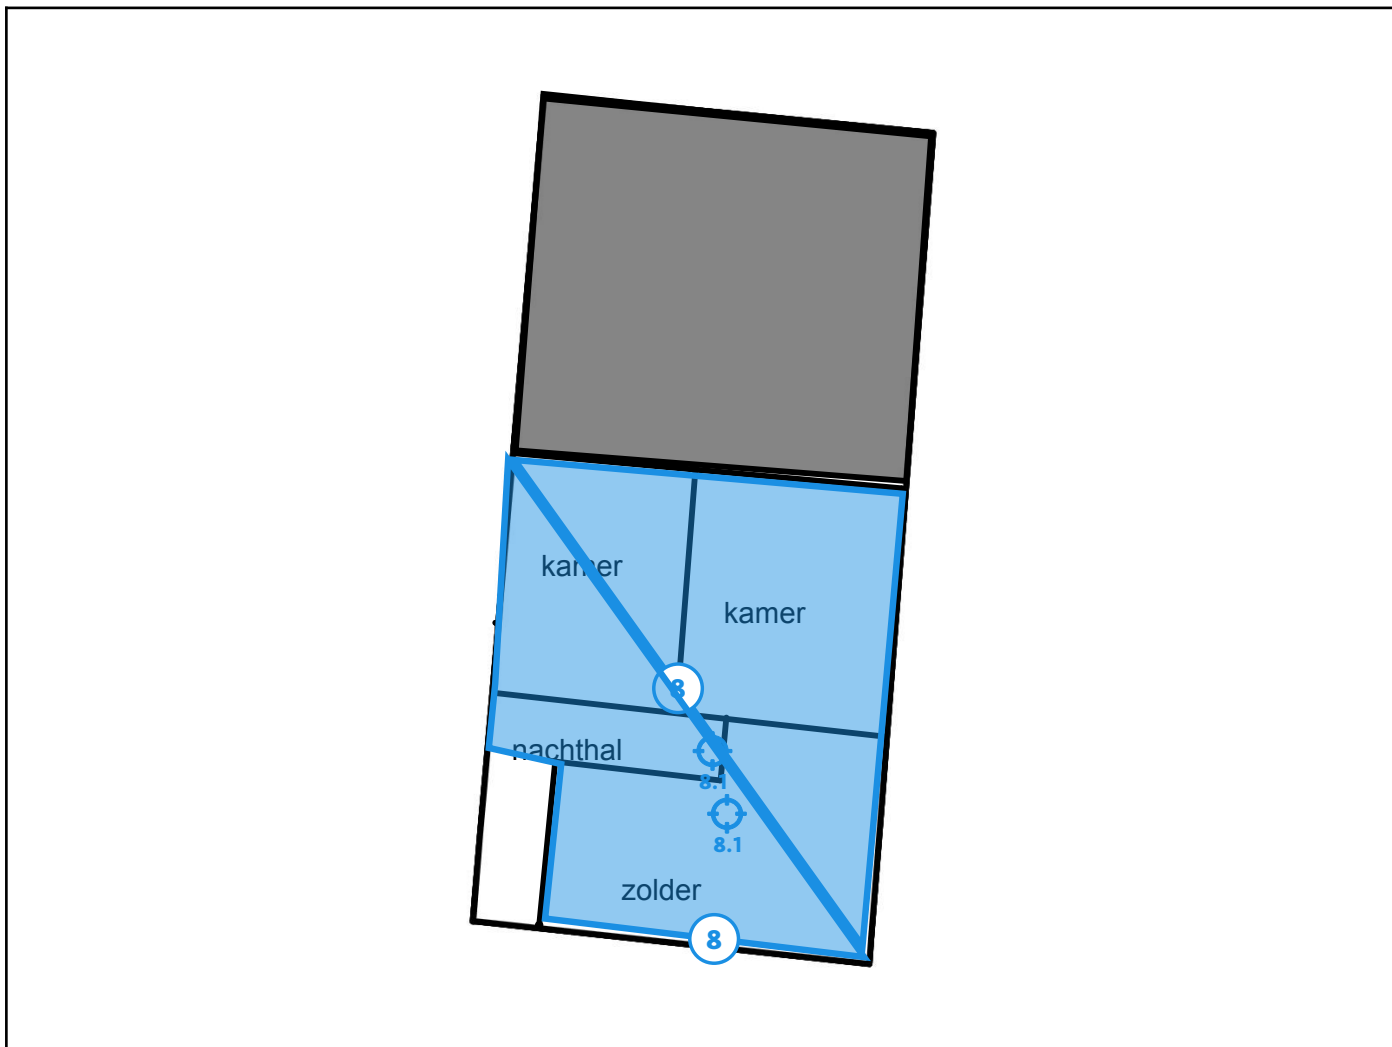
Plan 1.5: zolderverdieping

Beschrijving	Type	Actie
8. vinylvloer op bovenverdieping	Geen asbest	-
8.1 Code: P2	Mengmonster	-

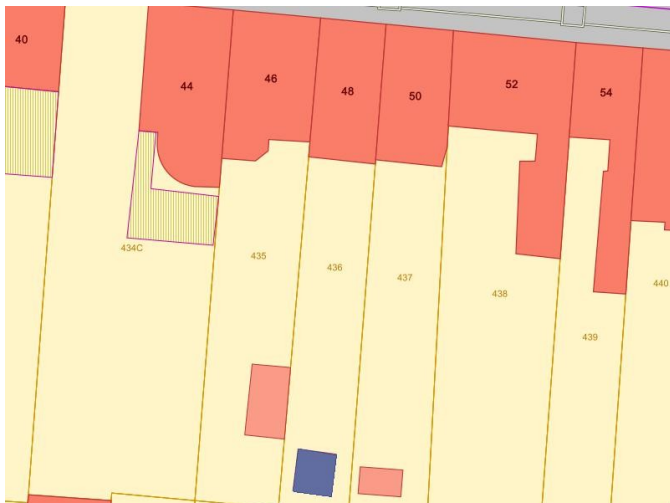
Zone 2: tuinhuisje

Tijdens de inspectie vastgesteld:

1 Asbestmateriaal
