# Asbestinventarisatetest

Zaventemsesteenweg 100, 1831 Machelen

Attestnummer : 20240415-000100.000

**Niet-asbestveilig**

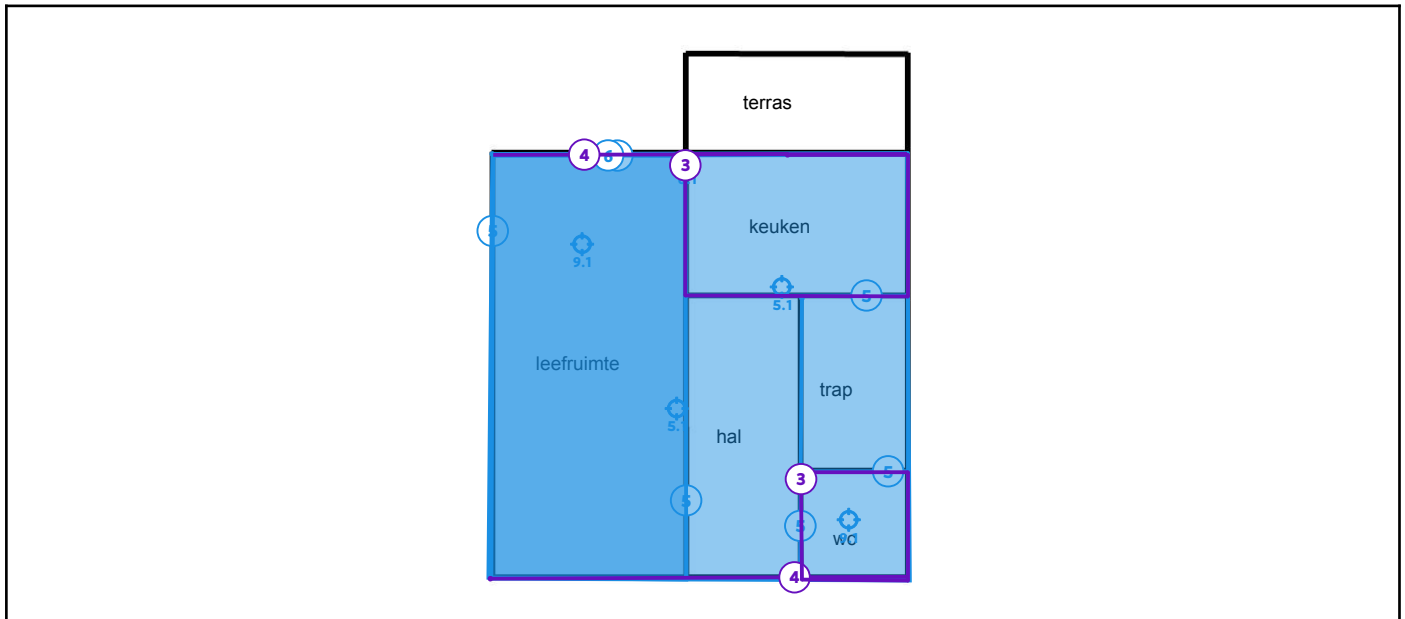
# Plan 1.1: Gelijkvloers

Beschrijving	Type	Actie
3. tegellijm	Advies	-
4. vensterbanken	Advies	-
5. pleisterwerk muren	Geen asbest	-
5.1 Code: 1	Mengmonster	-
6. vinyl leefruimte	Geen asbest	-
6.1 Code: 5	Puntmonster	-
9. pleisterwerk plafond	Geen asbest	-
9.1 Code: 2	Mengmonster	-

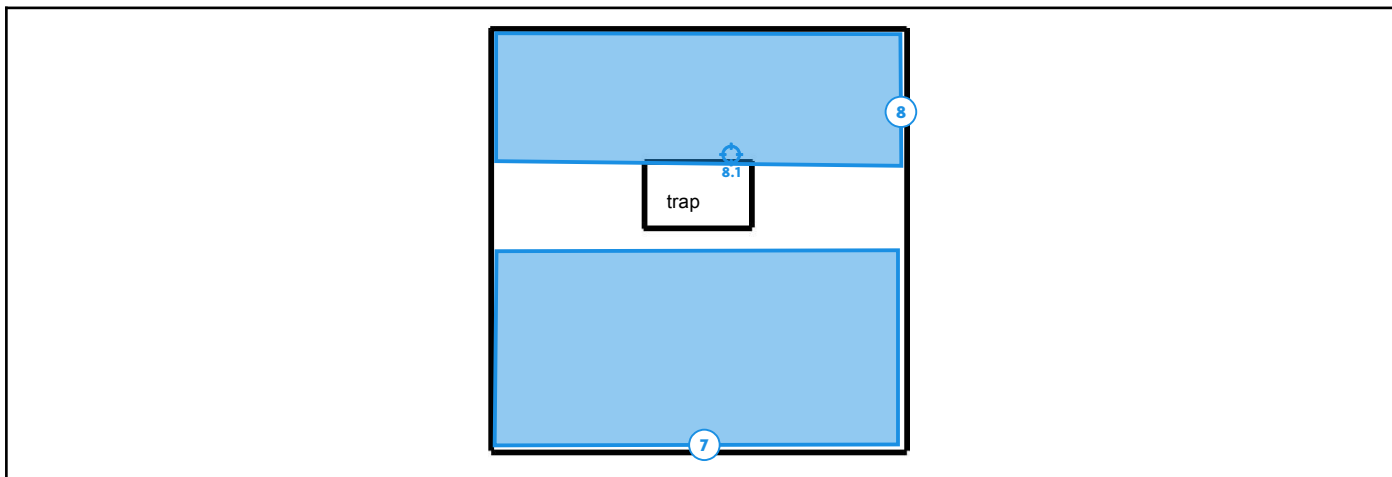
## Plan 1.3: zolder

Beschrijving	Type	Actie
7. vinyl boven verdiep	Geen asbest	-
8. vinyl zolder	Geen asbest	-
8.1 Code: 6	Puntmonster	-
