Asbestinventarisatetest

Rubensstraat 22, 1800 Vilvoorde

Attestnummer : 20240313-000279.000

Niet-asbestveilig

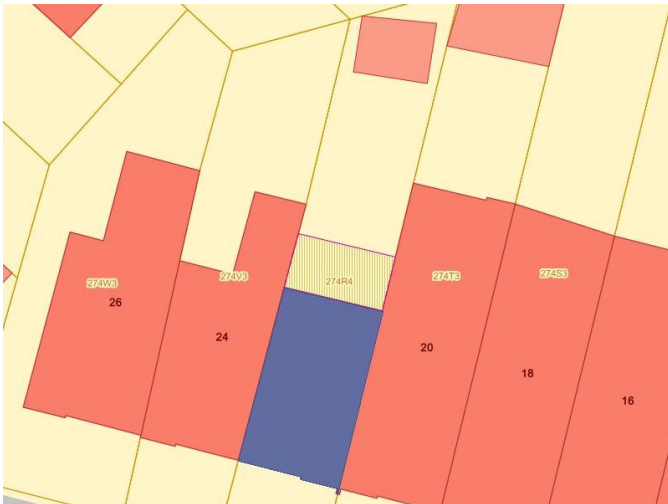
Zone 1: Hoofdgebouw

3 Asbestmaterialen

0 Beperkingen

0 Uitsluitingen

5 Adviezen

3 Geen asbest

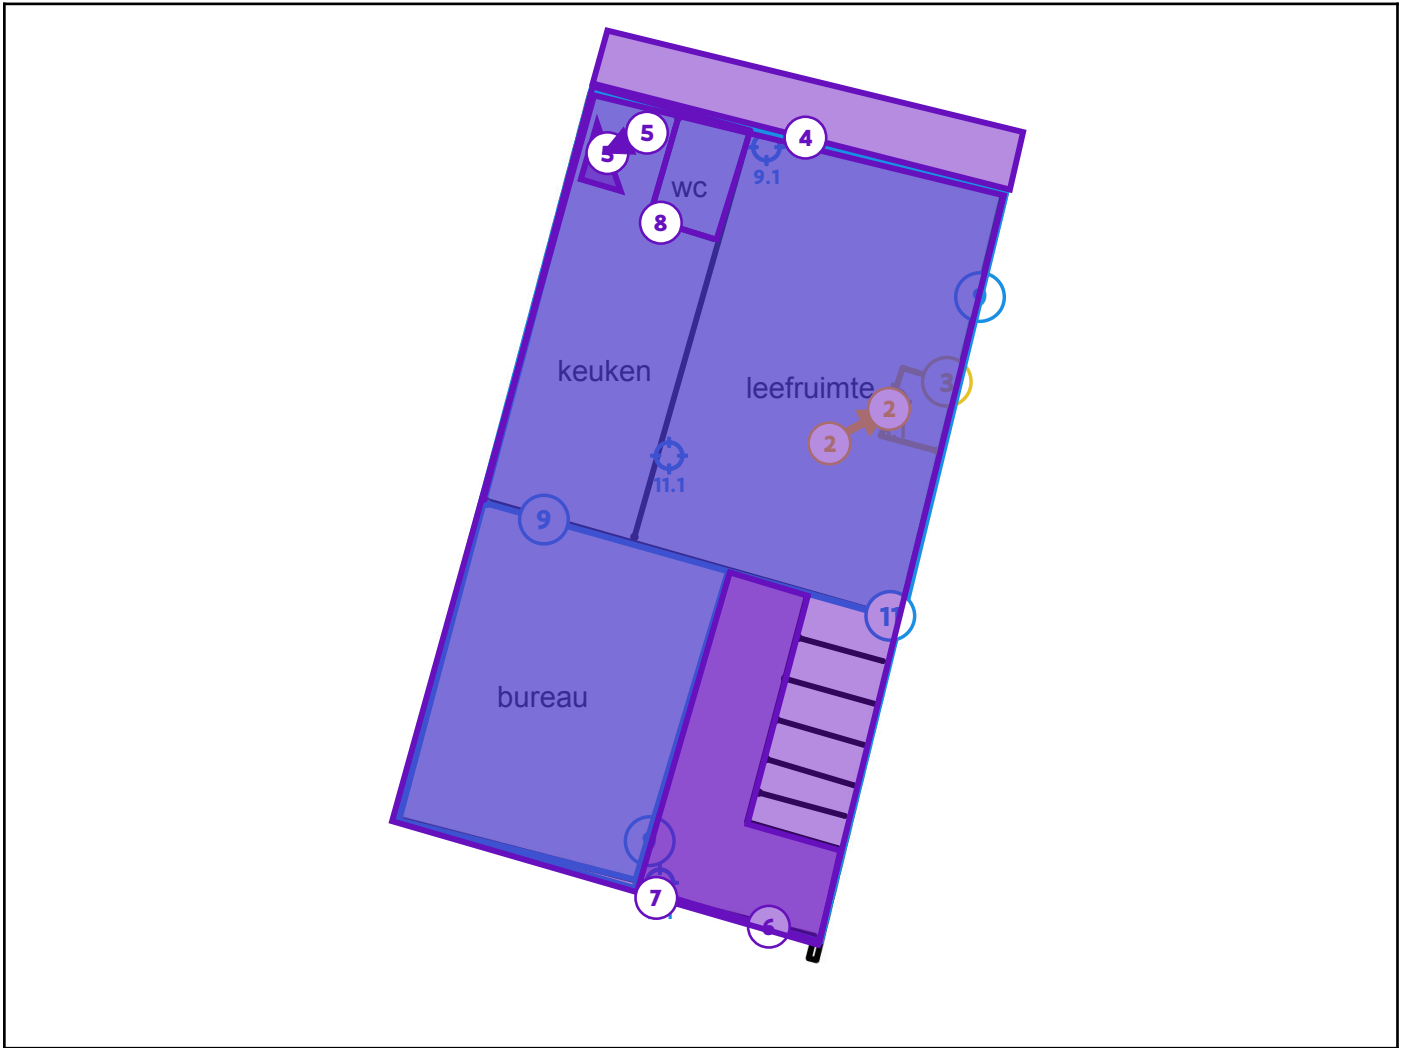
Plan 1.1: gelijkvloers

Beschrijving	Type	Actie
2. roetschuif	Asbestmateriaal	Zorgvuldig beheren
3. Schouw beplating	Asbestmateriaal	Zorgvuldig beheren
3.1 Code: 3	Puntmonster	-
4. overwoekerde tuin	Advies	-
5. cv ketel	Advies	-
6. Vinyl	Advies	-
7. Plafondafwerking	Advies	-

8. tegellijm	Advies	-
9. pleisterwerk muren	Geen asbest	-
9.1 Code: 1	Mengmonster	-
11. vinyl	Geen asbest	-
11.1 Code: 4	Puntmonster	-

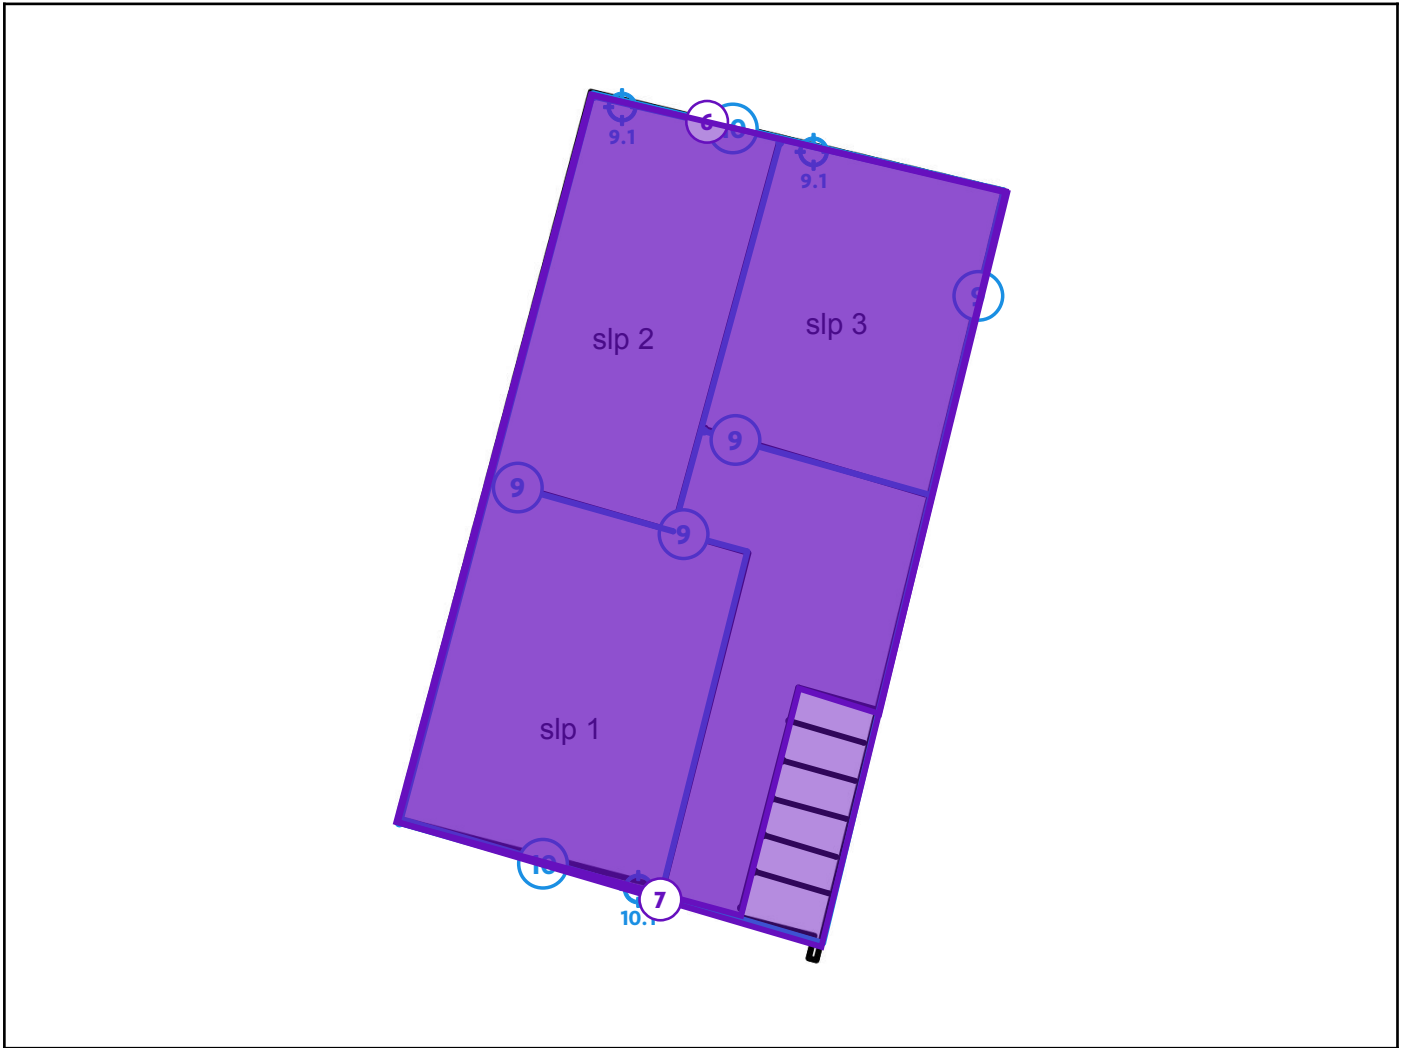
Plan 1.2: verdiep 1

Beschrijving	Type	Actie
6. Vinyl	Advies	-
7. Plafondafwerking	Advies	-
9. pleisterwerk muren	Geen asbest	-
9.1 Code: 1	Mengmonster	-
10. crepi gevel	Geen asbest	-
10.1 Code: 2	Puntmonster	-

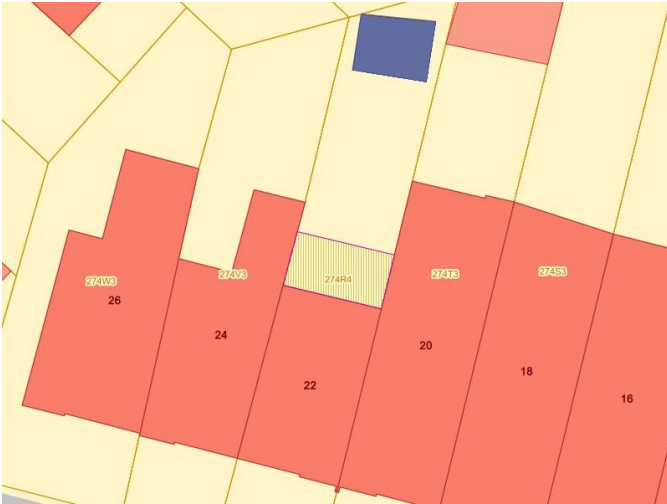
Zone 2: Tuinhuis

- 0 Asbestmaterialen
- 0 Beperkingen
- 0 Uitsluitingen
- 0 Roerende goederen
- 0 Puin, steenslag, (water)bodem
- 0 Adviezen
- 0 Geen asbest
