Asbestinventarisatattest

Brusselseheerweg 115, 9403 Ninove
Gemeenschappelijke delen

Attestnummer : 20251126-000360.000

Uitgegeven op : 26.11.2025

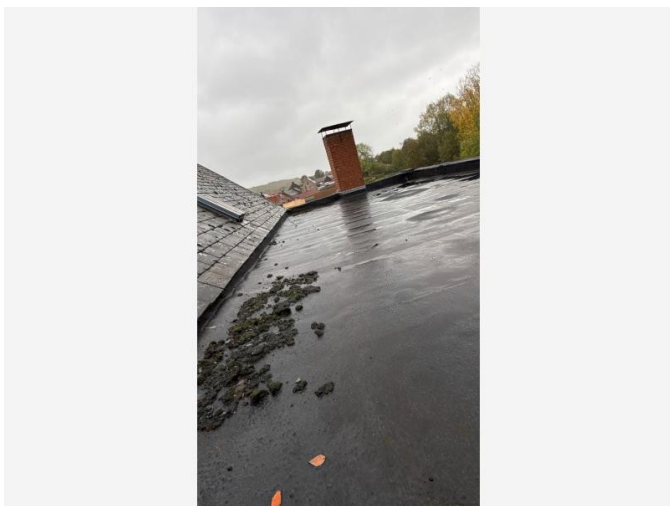
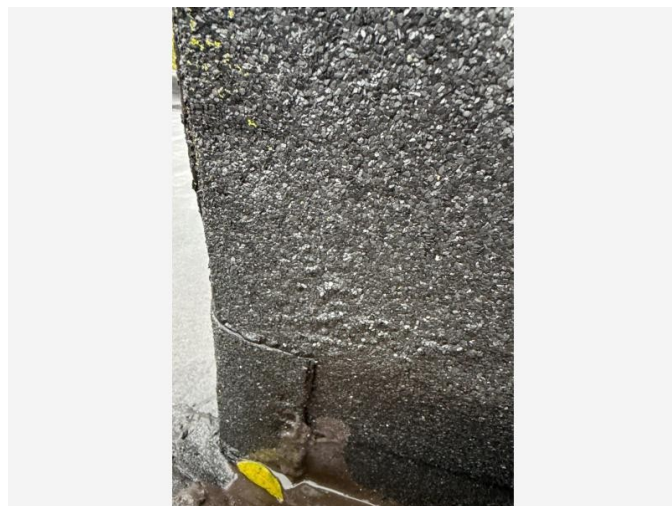
Overzichtsfoto

| Identificatiemethode | Een monstername door de asbestdeskundige met laboanalyse door een asbestlabo. |

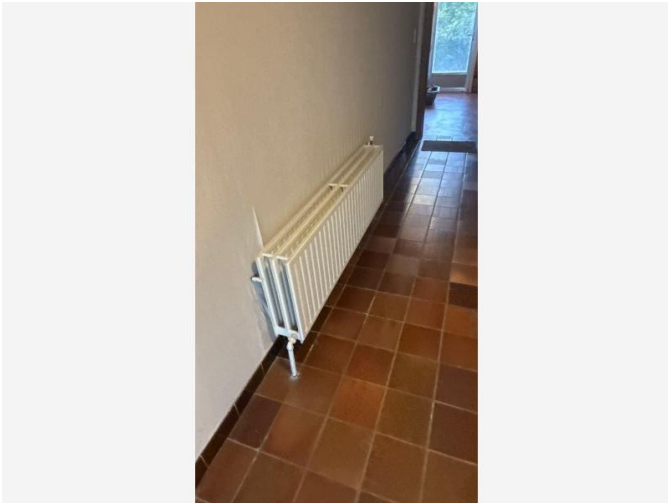
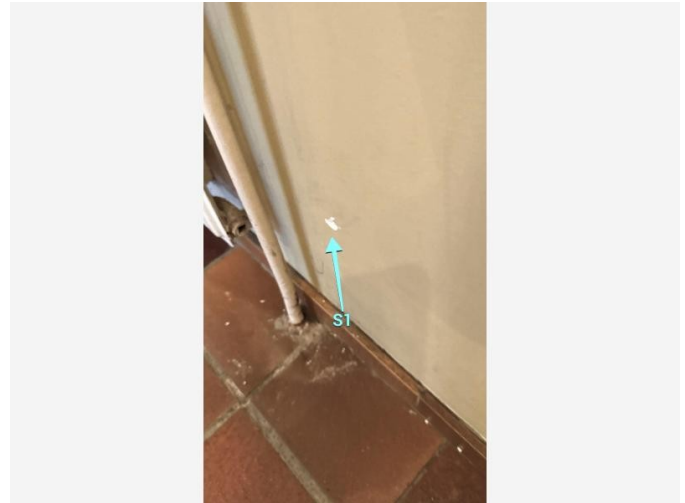
Overzichtsfoto

| Identificatiemethode | Een monstername door de asbestdeskundige met laboanalyse door een asbestlabo. |
