Asbestinventarisatetest

Broederlijke-Weversplein 198, 9000 Gent

Attestnummer : **20240723-000394.001**

Uitgegeven op : **23.07.2024**

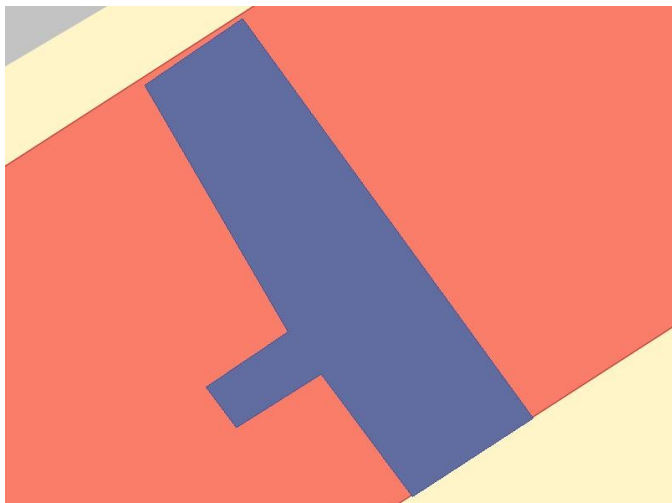
Zone 1: App 7de verdiep - 198

- 0 Asbestmaterialen
- 0 Beperkingen
- 0 Uitsluitingen
- 0 Roerende goederen
- 0 Puin, steenslag, (water)bodem
- 5 Adviezen**
- 2 Geen asbest**

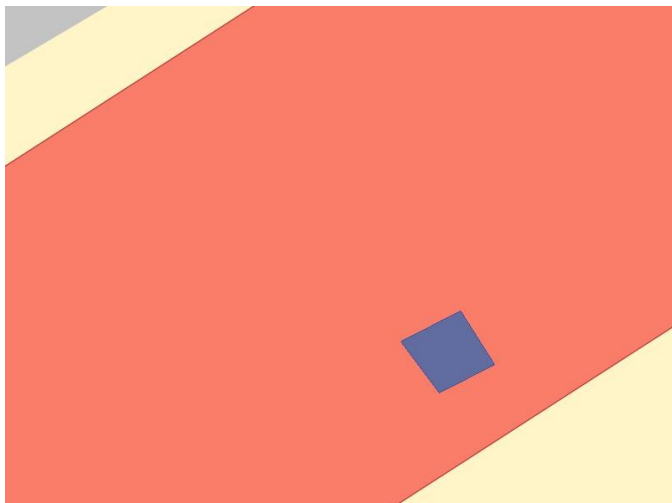
Zone 2: Berging 89

- 0 Asbestmaterialen
- 0 Beperkingen
- 0 Uitsluitingen
- 0 Roerende goederen
- 0 Puin, steenslag, (water)bodem
- 0 Adviezen
- 0 Geen asbest

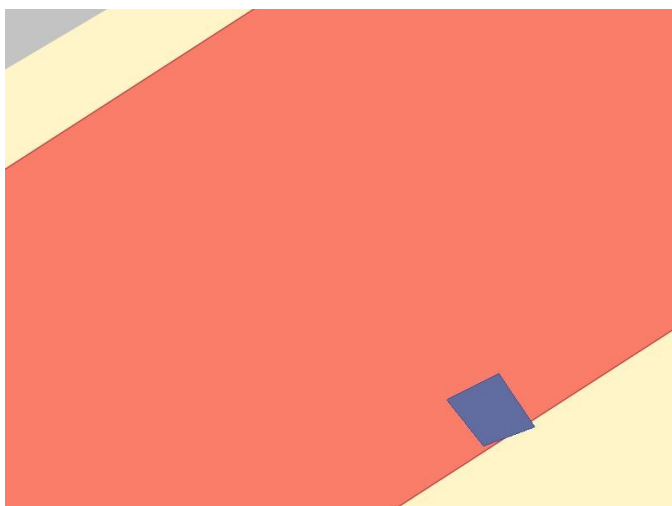
Zone 3: Garagebox 67 en 68

- 0 Asbestmaterialen
- 0 Beperkingen
- 0 Uitsluitingen
- 0 Roerende goederen
- 0 Puin, steenslag, (water)bodem
- 0 Adviezen
- 0 Geen asbest
