Asbestinventarisatetest

Watermolenstraat 48, 9500 Geraardsbergen

Attestnummer : 20240327-000503.000

Niet-asbestveilig

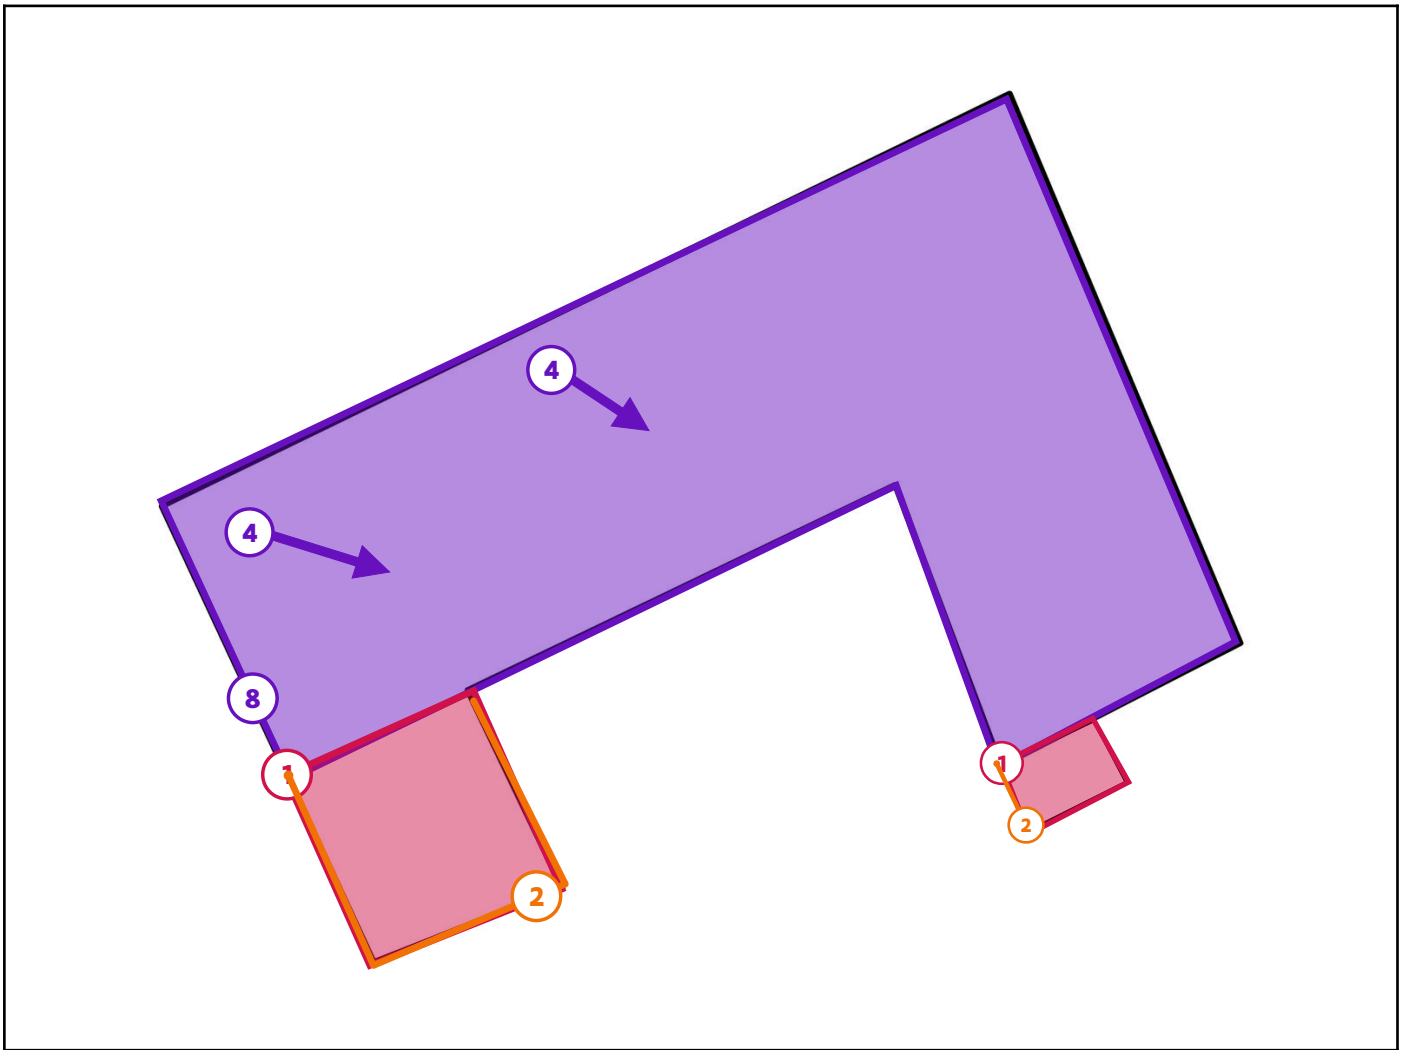
Plan 1.1: Hoofdgebouw plan

Beschrijving	Type	Actie
1. Golfplaten	Asbestmateriaal	Dringend verwijderen
2. Platen (Menuiserie)	Asbestmateriaal	Verwijderen
4. Schoorste(e)n(en) - rookgaska(na)(a)l(en)	Beperking	-
8. Dak - woning	Advies	-

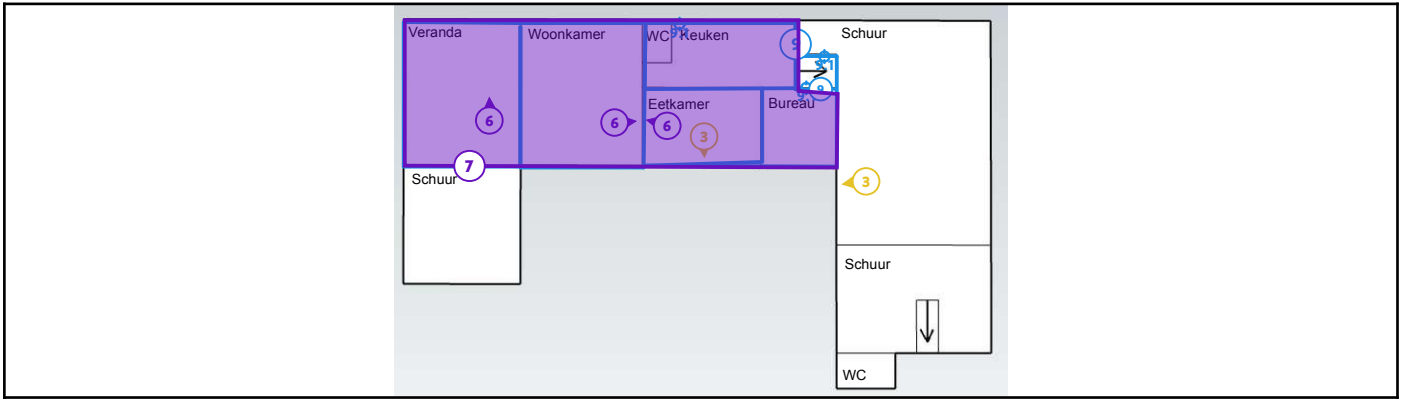
Plan 1.2: Gelijkvloers

Beschrijving	Type	Actie
3. Bakeliet - elektrische installatie	Asbestmateriaal	Zorgvuldig beheren
6. Koord - kachel	Advies	-
7. Plafond - schrijnwerkerij	Advies	-
9. Pleisterwerk	Geen asbest	-
9.1 Code: AX24 - 162	Mengmonster	-

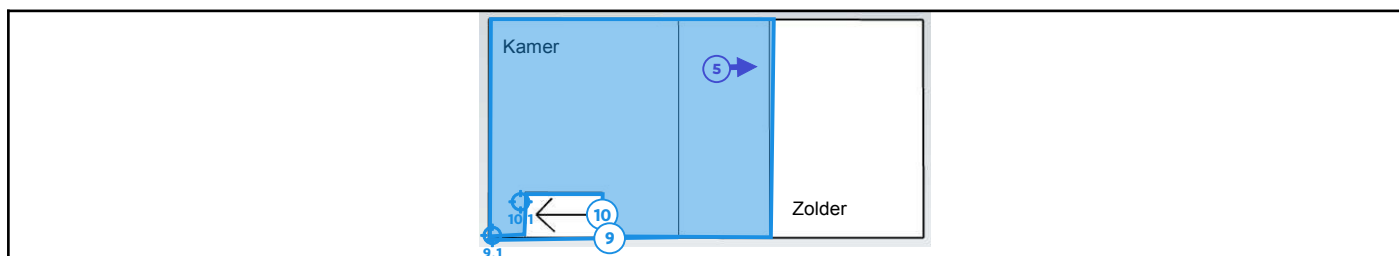
Plan 1.3: 1e Verdiep

Beschrijving	Type	Actie
5. Warmwaterketel	Advies	-
9. Pleisterwerk	Geen asbest	-
9.1 Code: AX24 - 162	Mengmonster	-
10. Vloerzeil	Geen asbest	-
10.1 Code: AX24 - 163	Puntmonster	-
