Asbestinventarisatetest

Peerstraat 186, 9000 Gent

Attestnummer : 20240324-000022.000

Uitgegeven op : 24.03.2024

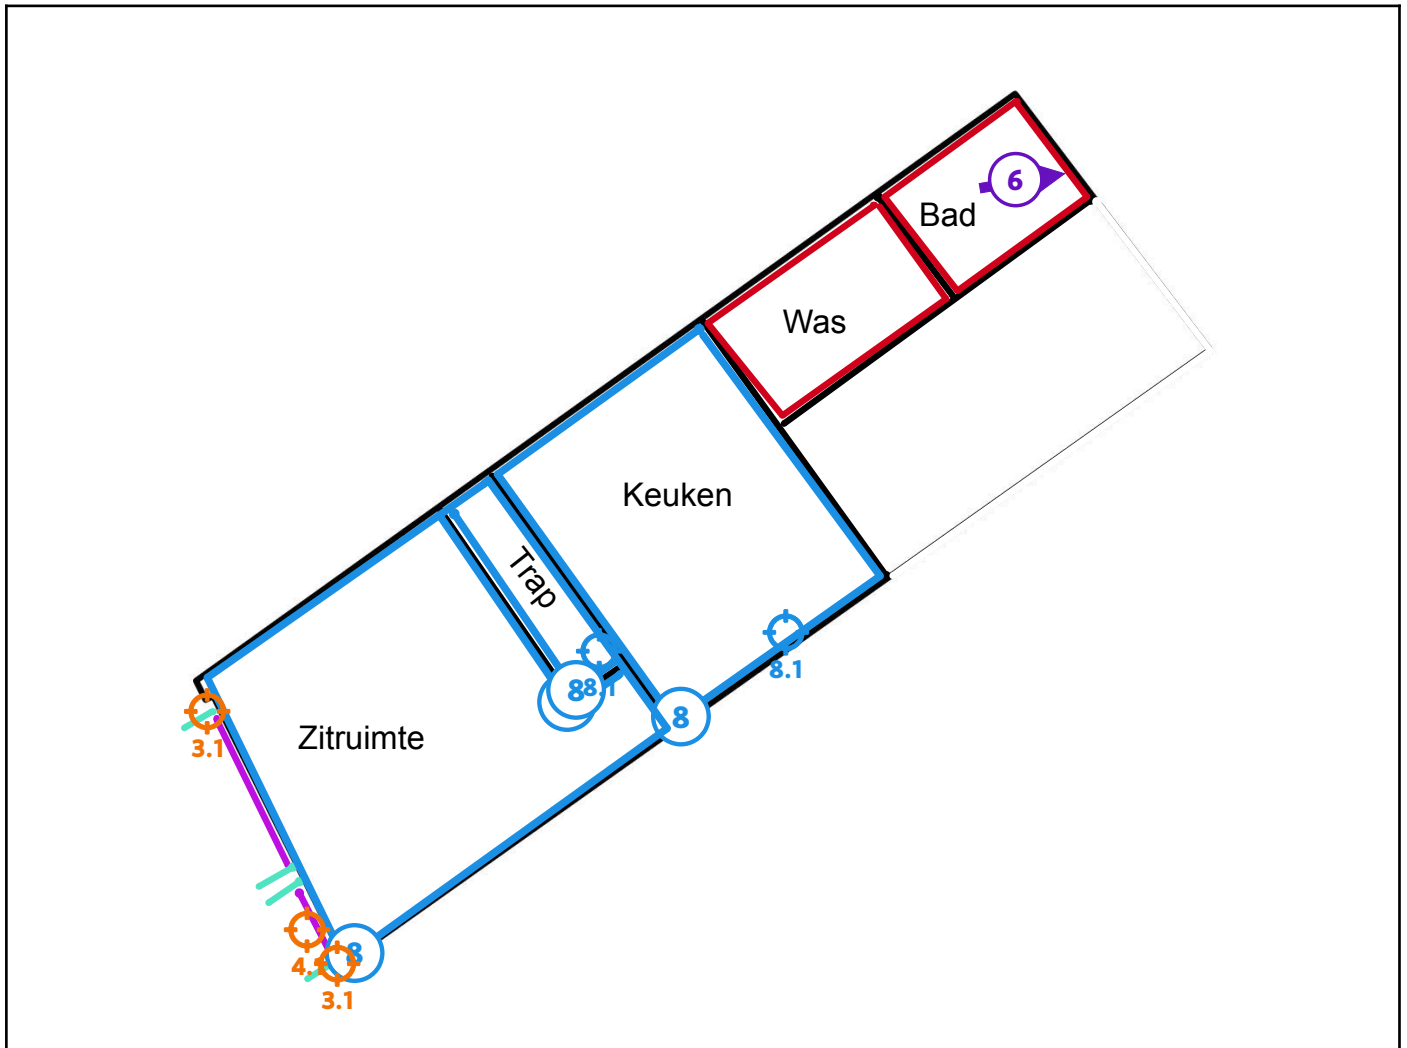
Plan 1.1: Gelijkvloers

Beschrijving	Type	Actie
3. Mastiek ramen/gevel	Asbestmateriaal	Verwijderen
3.1 Code: 5	Mengmonster	-
4. Mastiek alu ramen/glas	Asbestmateriaal	Verwijderen
4.1 Code: 3	Mengmonster	-
6. Tegellijmen	Advies	-
8. Pleister muren	Geen asbest	-
8.1 Code: 1	Mengmonster	-

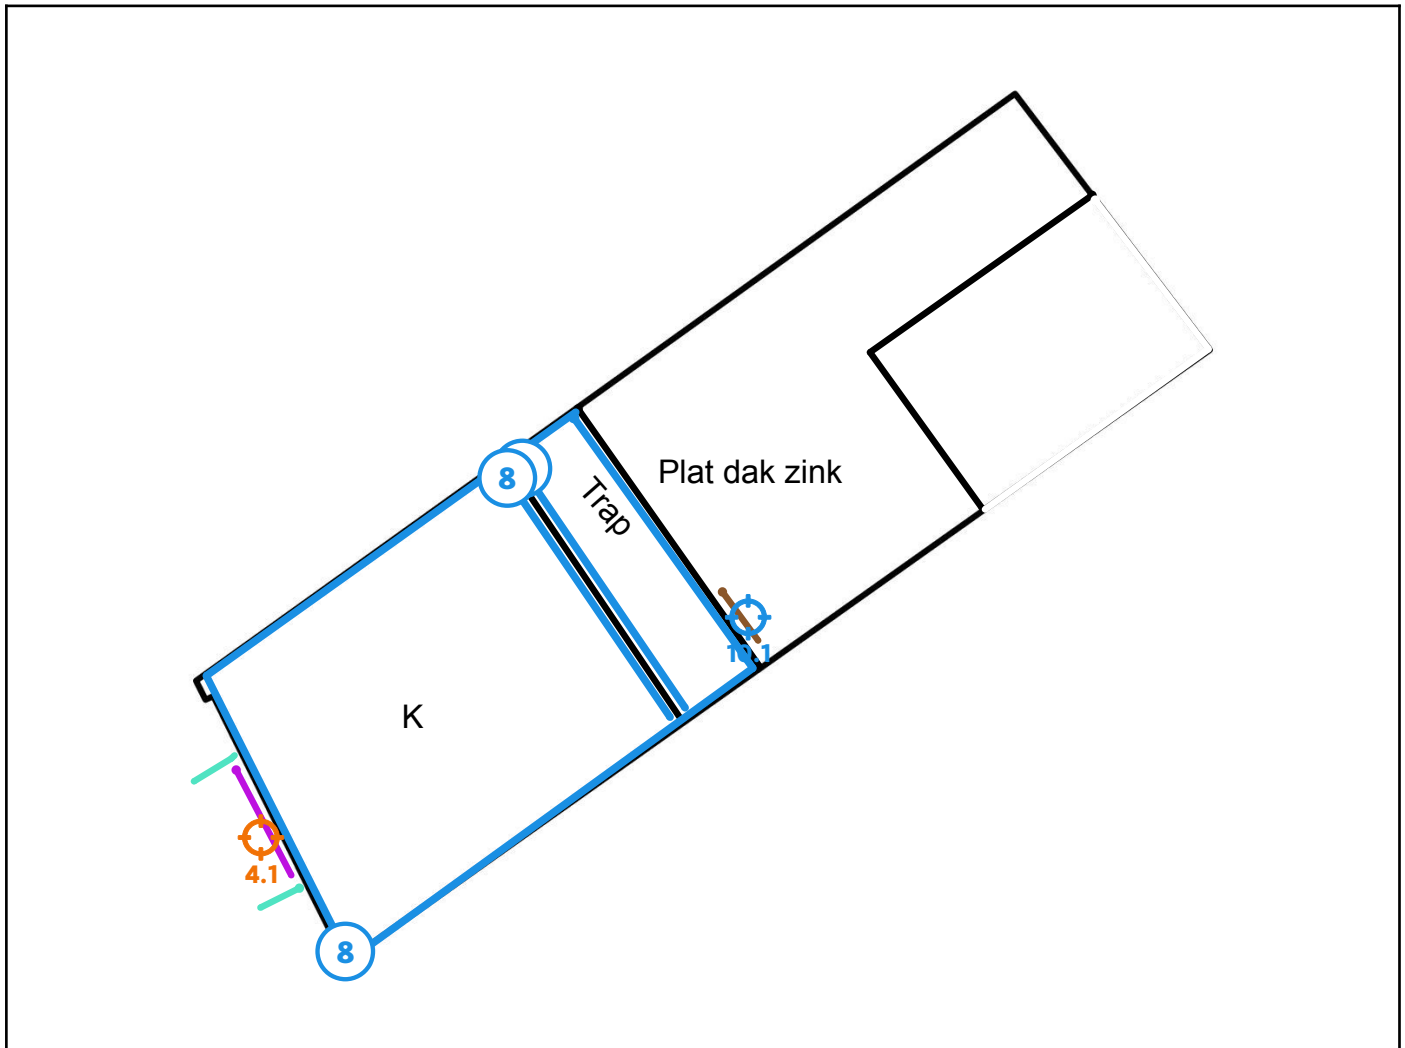
Plan 1.2: Verdieping +1

Beschrijving	Type	Actie
4. Mastiek alu ramen/glas	Asbestmateriaal	Verwijderen
4.1 Code: 3	Mengmonster	-
8. Pleister muren	Geen asbest	-
10. Mastiek houten ramen/glas	Geen asbest	-
10.1 Code: 4	Mengmonster	-

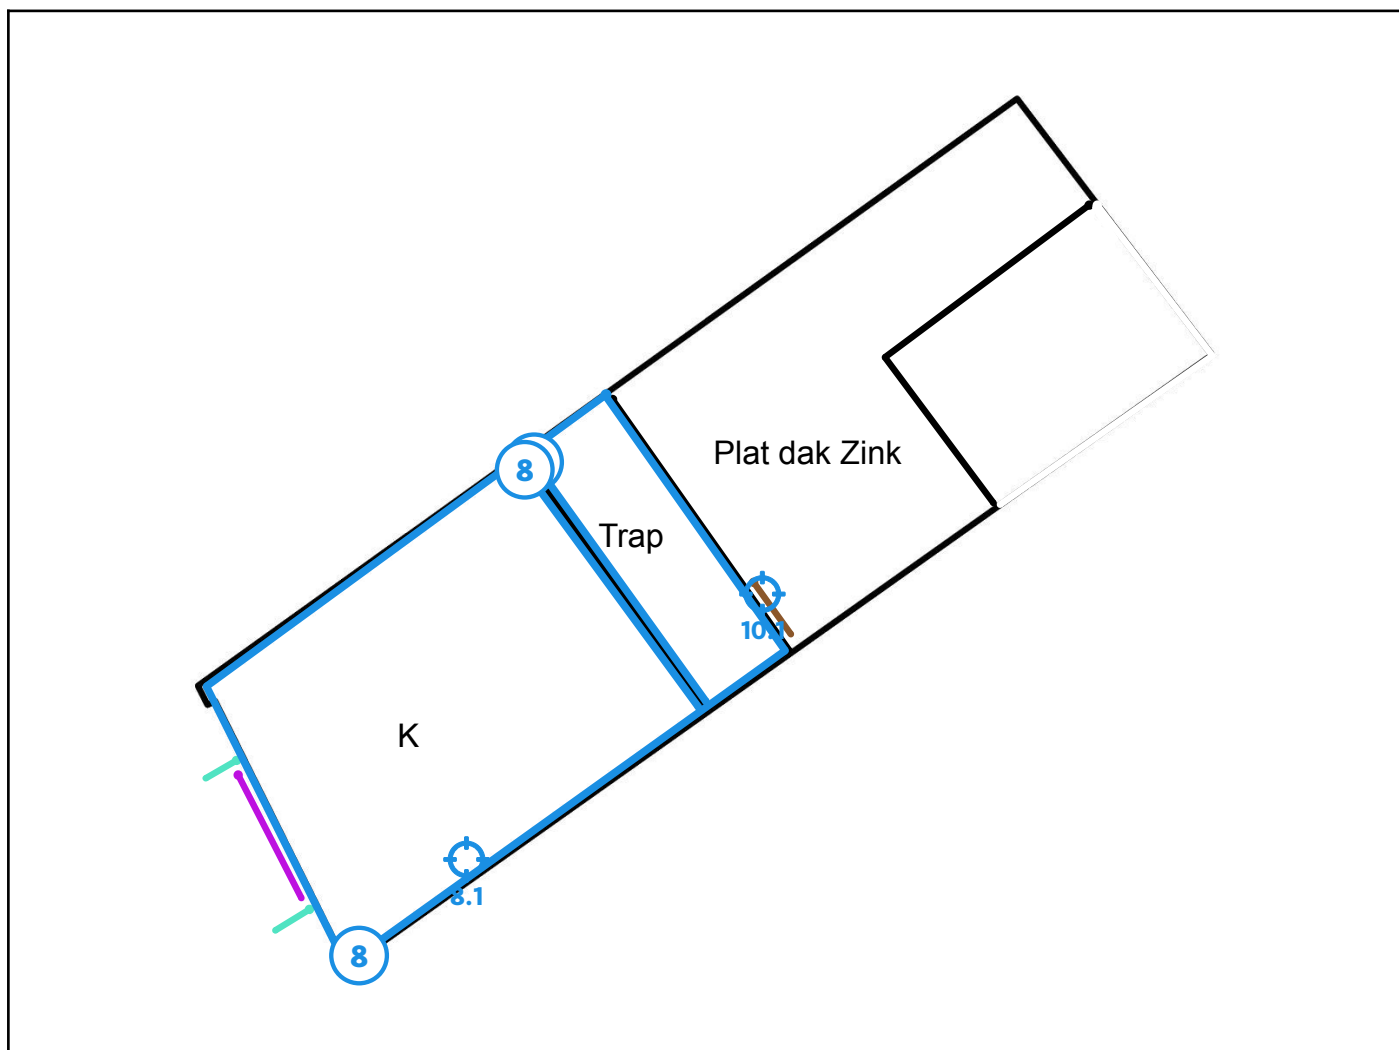
Plan 1.3: Verdieping +2

Beschrijving	Type	Actie
8. Pleister muren	Geen asbest	-
8.1 Code: 1	Mengmonster	-
10. Mastiek houten ramen/glas	Geen asbest	-
10.1 Code: 4	Mengmonster	-

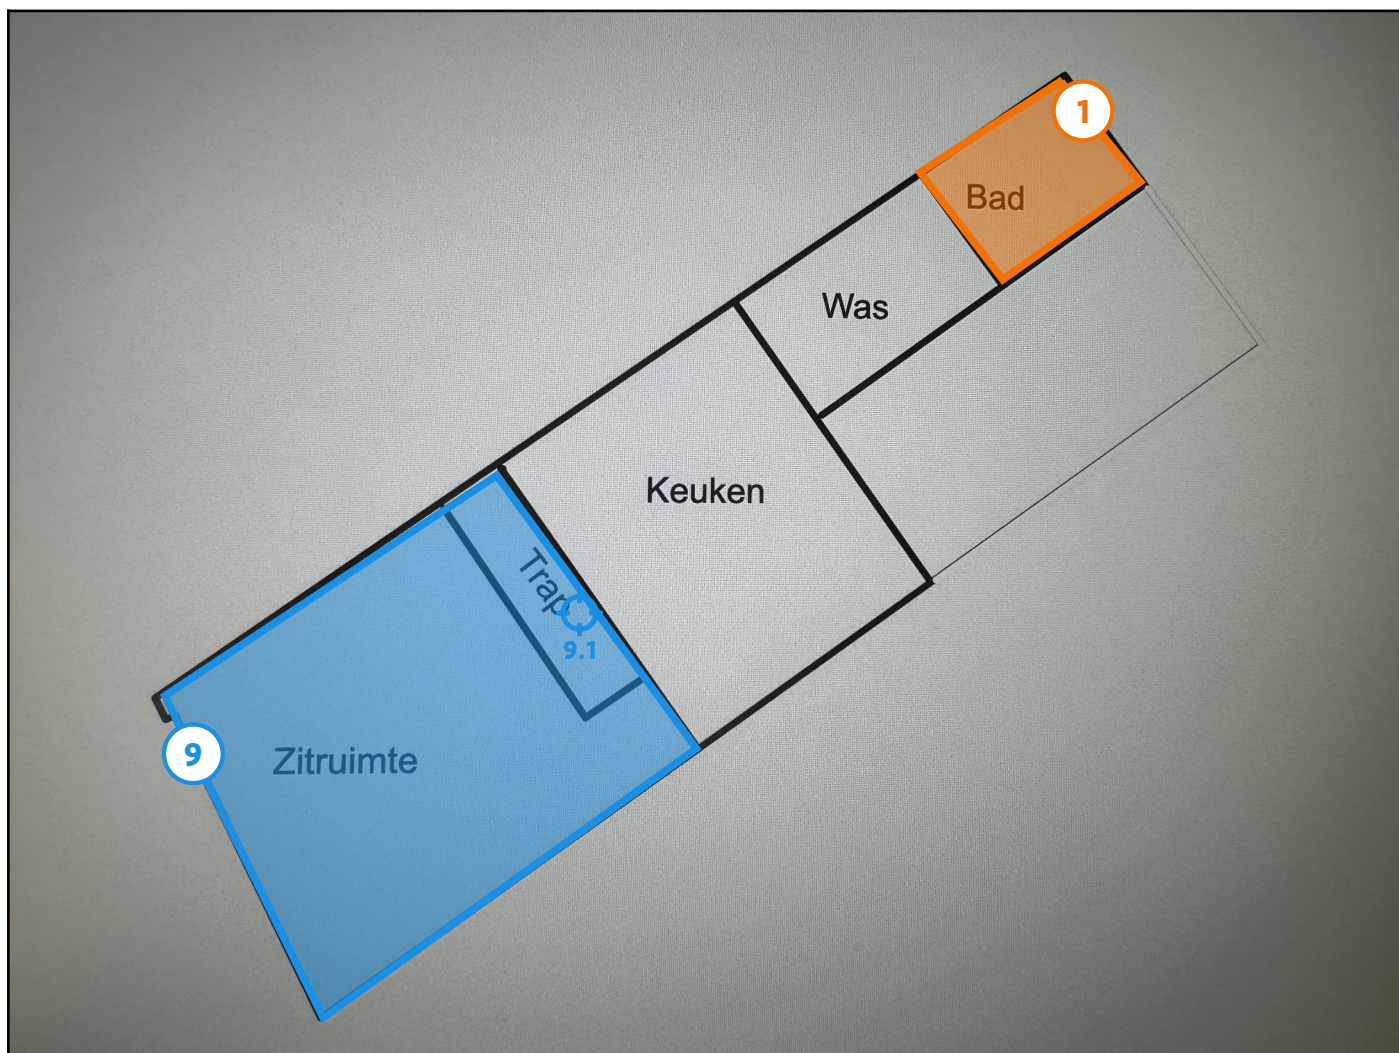
Plan 2.1: Gelijkvloers

Beschrijving	Type	Actie
1. Menuiserie plafond badkamer	Asbestmateriaal	Verwijderen
9. Pleister plafonds	Geen asbest	-
9.1 Code: 2	Mengmonster	-

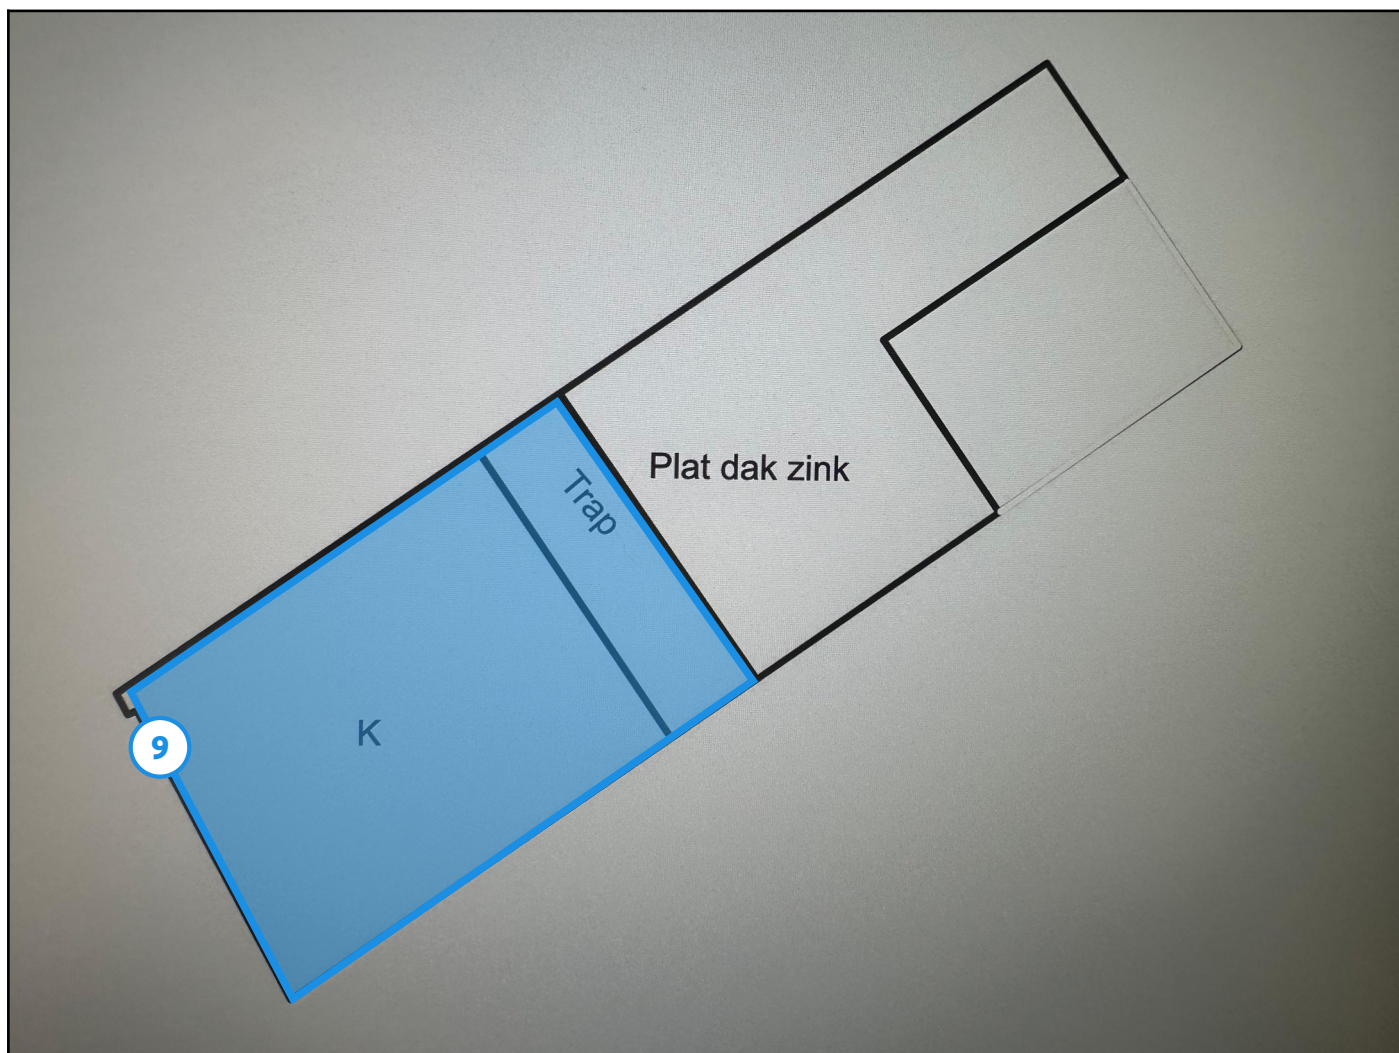
Plan 2.2: Verdieping +1

Beschrijving	Type	Actie
9. Pleister plafonds	Geen asbest	-

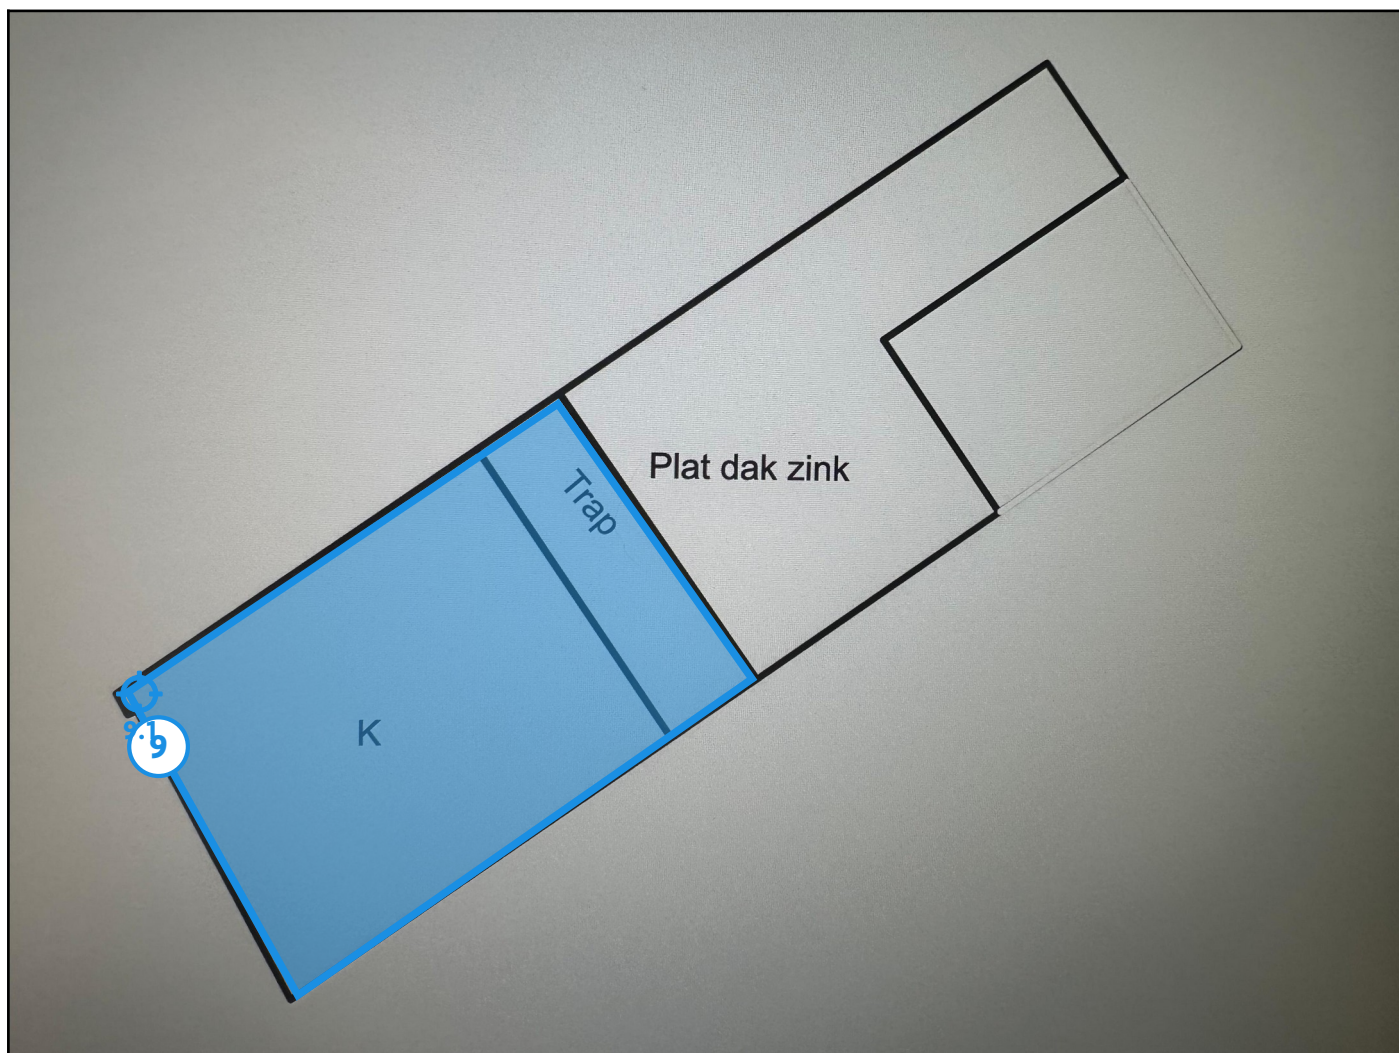
Plan 2.3: Verdieping +2

Beschrijving	Type	Actie
9. Pleister plafonds	Geen asbest	-
9.1 Code: 2	Mengmonster	-

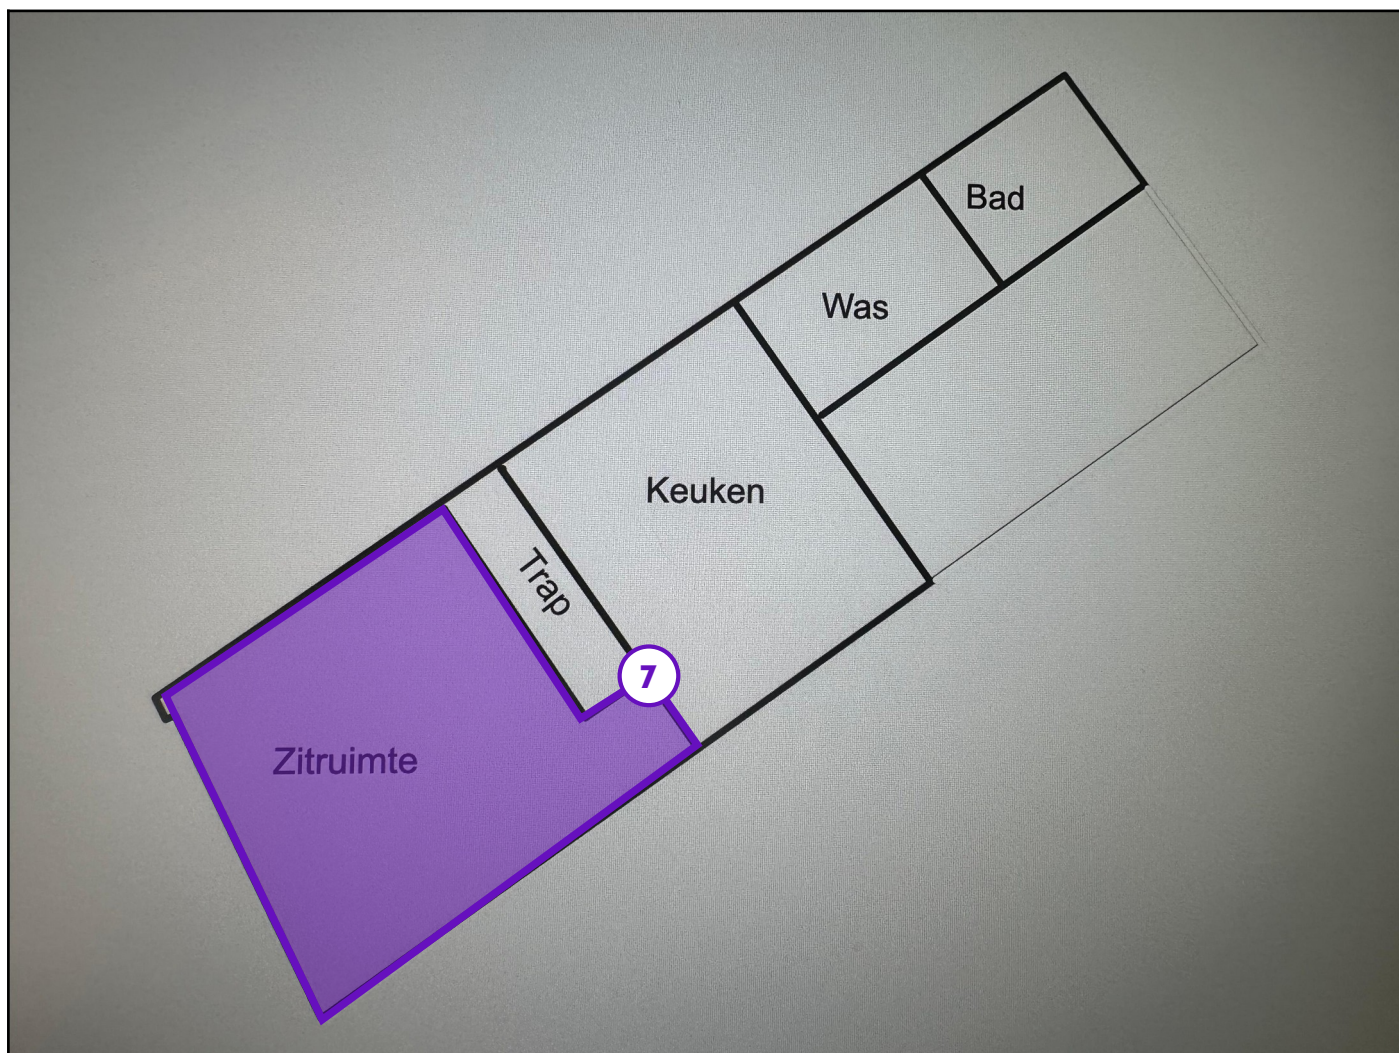
Plan 3.1: Gelijkvloers

Beschrijving	Type	Actie
7. Inspectie vloerzeilen	Advies	-

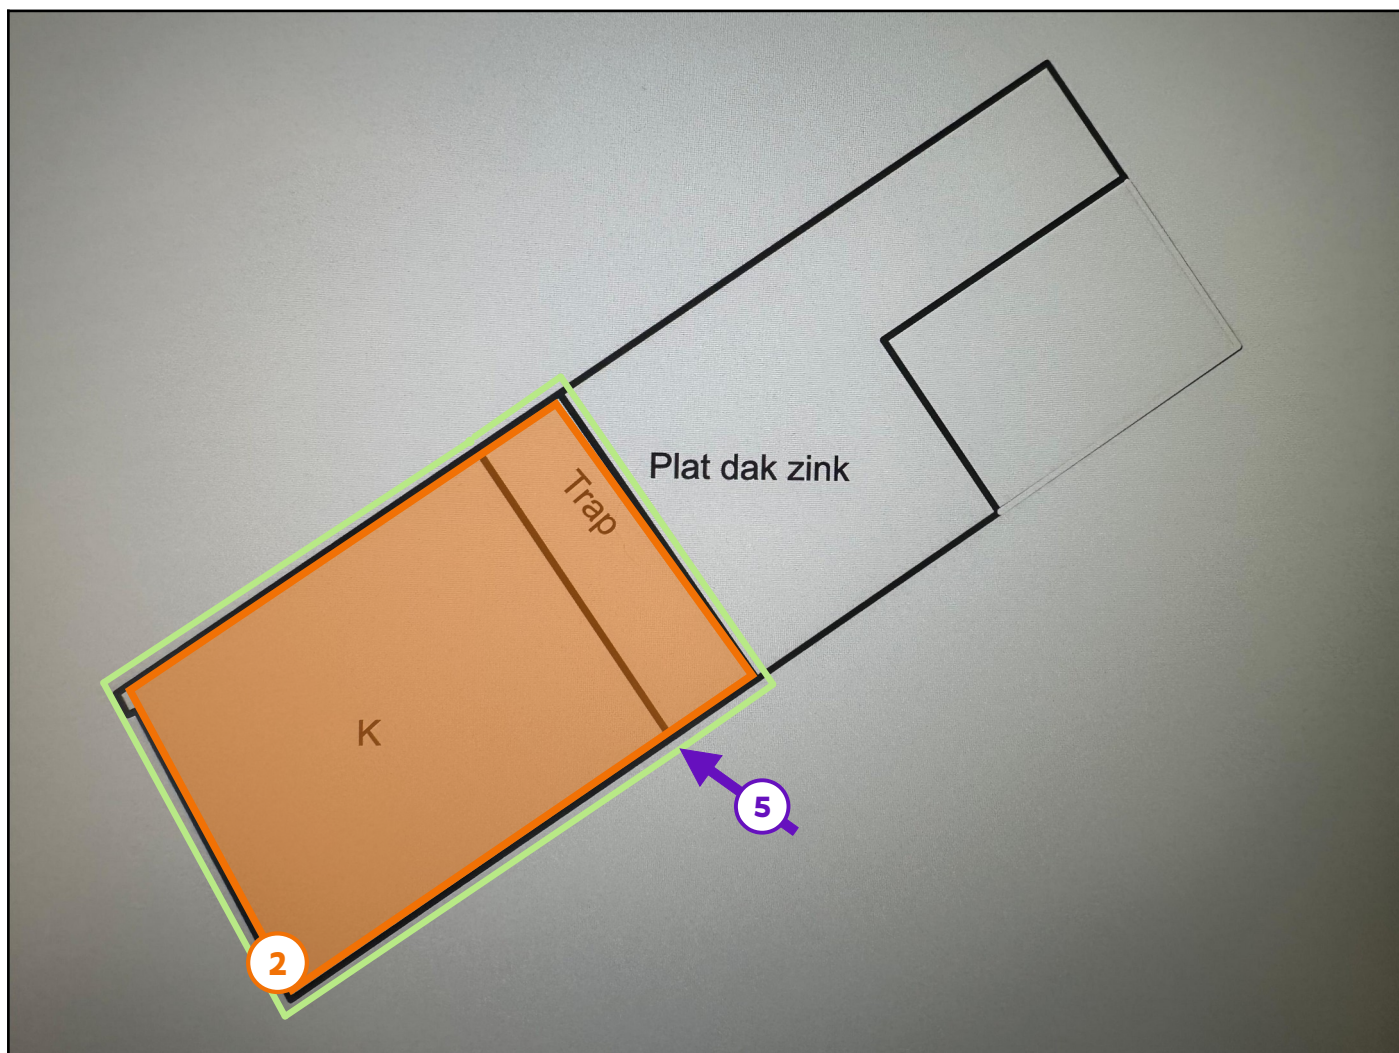
Plan 3.2: Verdieping +2

Beschrijving	Type	Actie
2. Leidendak woning	Asbestmateriaal	Verwijderen
5. Inspectie onderdak	Beperking	-
