# Asbestinventarisatetest

Harelbekestraat 29, 9000 Gent

Attestnummer : 20240320-000369.000

**Niet-asbestveilig**

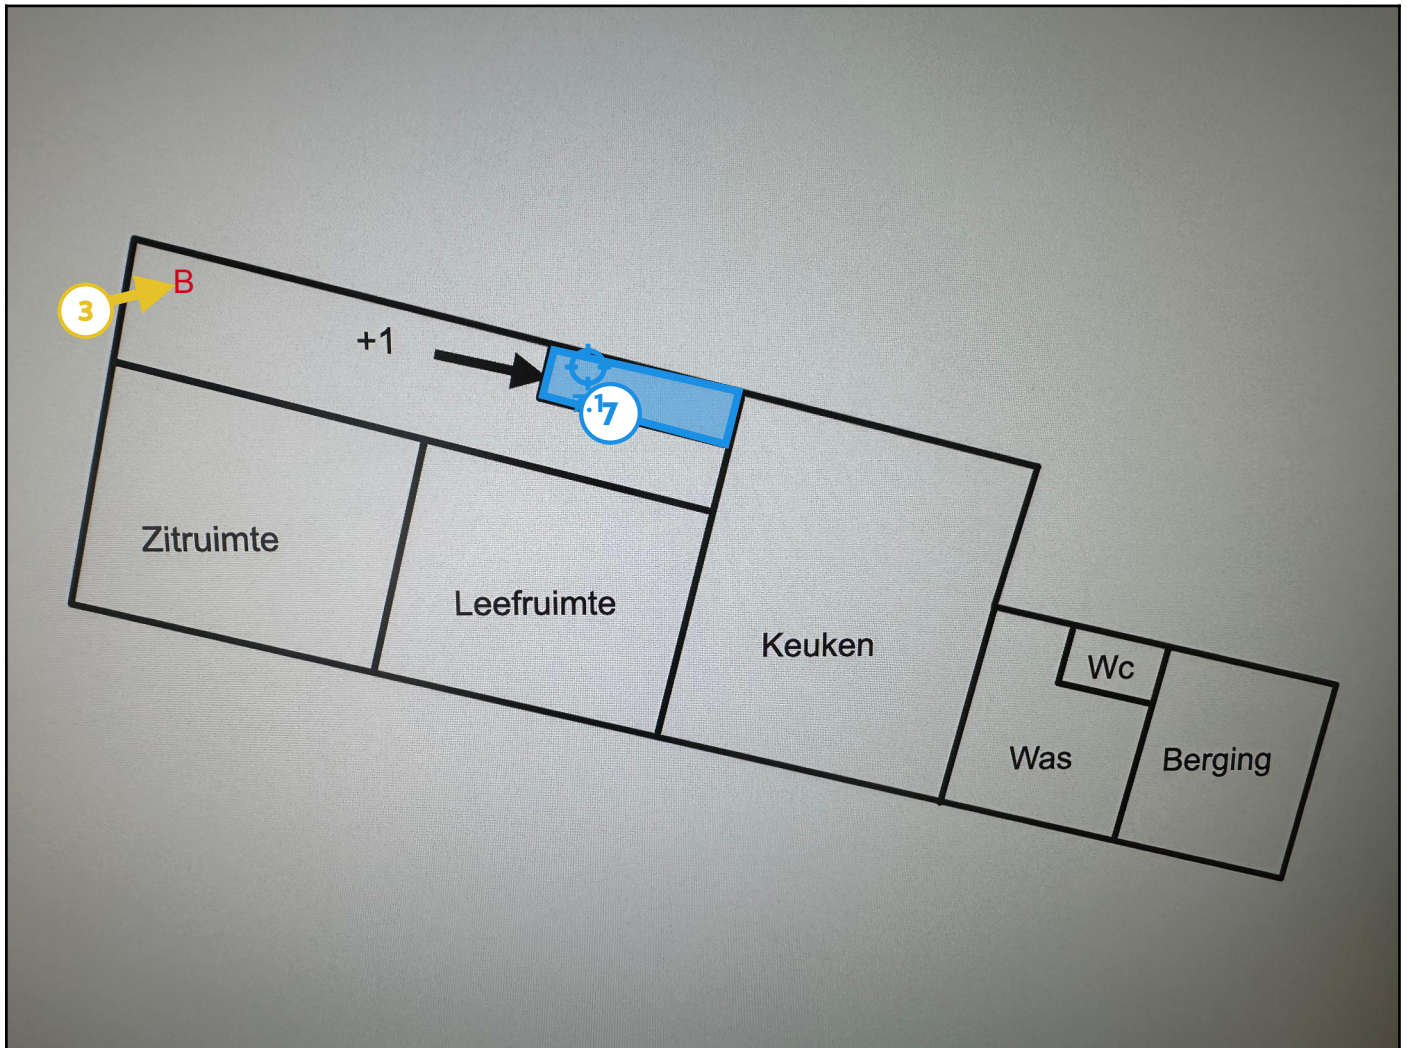
## Plan 3.1: Gelijkvloers

Beschrijving	Type	Actie
3. Bakeliet toepassingen	Asbestmateriaal	Zorgvuldig beheren
7. Pleister plafonds	Geen asbest	-
7.1 Code: 2	Mengmonster	-

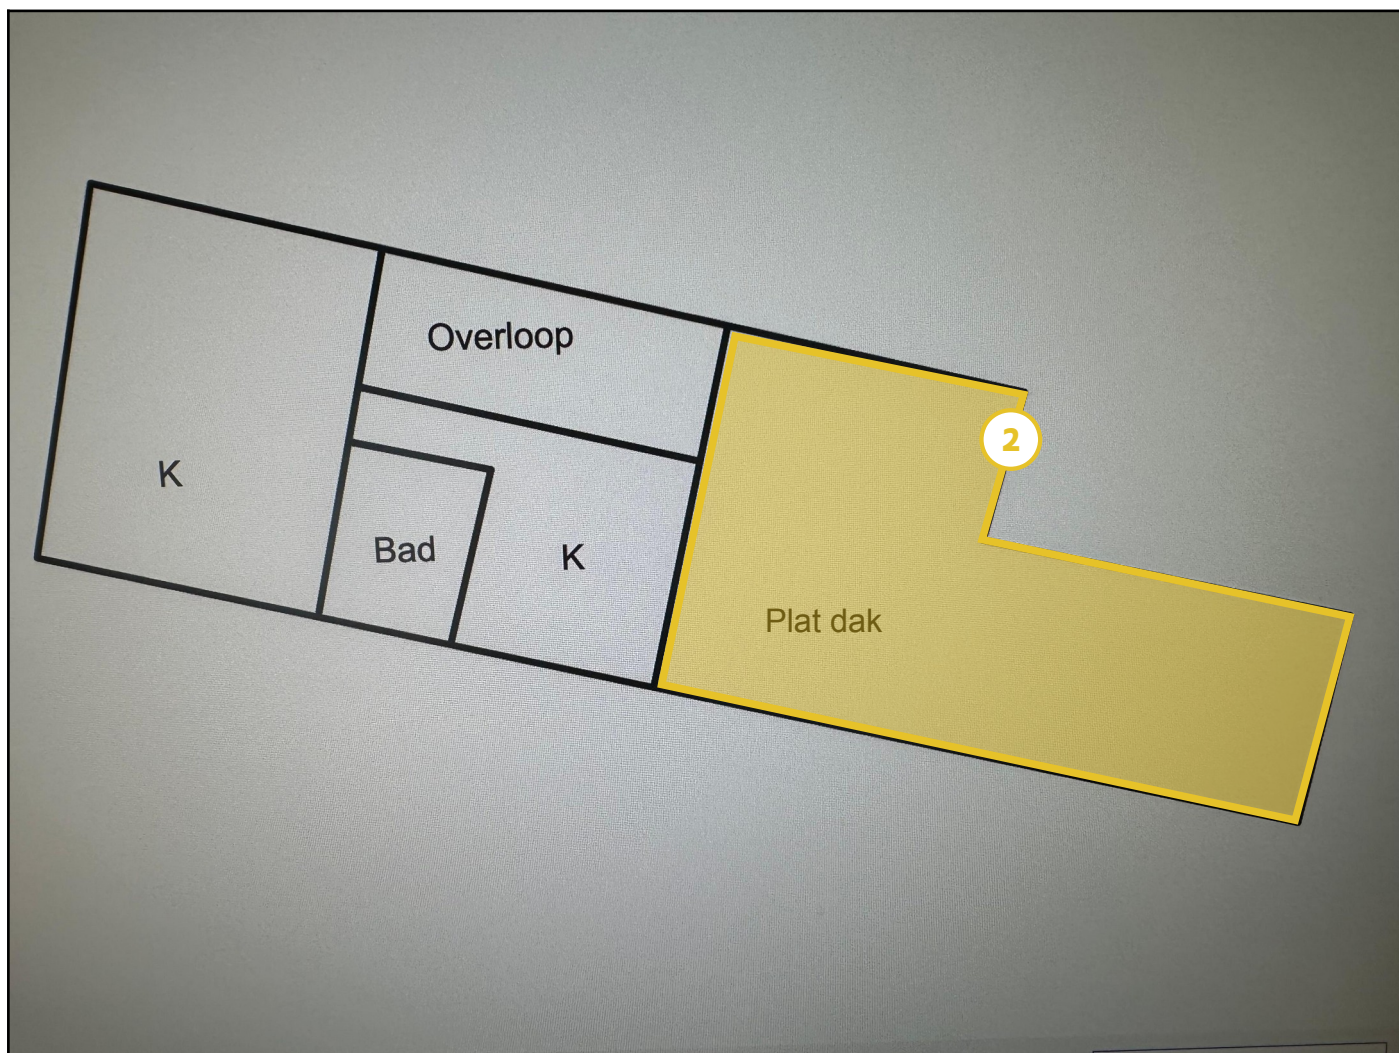
## Plan 3.2: Verdieping +1

Beschrijving	Type	Actie
2. Plat dak roofing	Asbestmateriaal	Zorgvuldig beheren

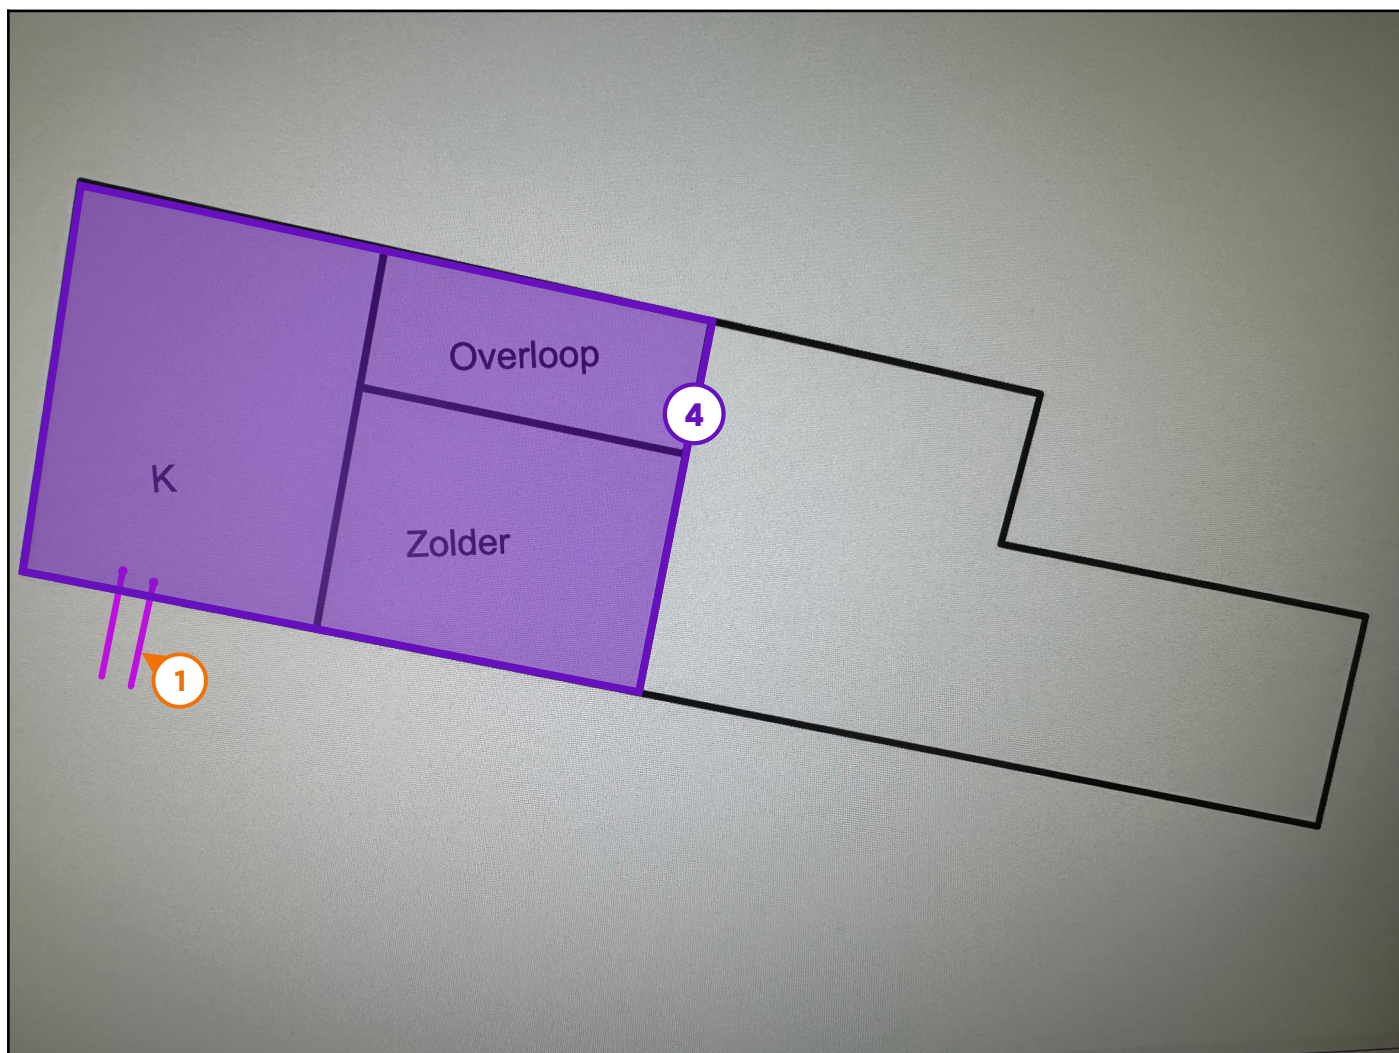
## Plan 3.3: Verdieping +2

Beschrijving	Type	Actie
1. Schouwbuï asbestcement	Asbestmateriaal	<a href="#">Verwijderen</a>
4. Inspectie onderdak	Advies	-
