Asbestinventarisatetest

Rozelaarstraat 5, 9400 Ninove

Attestnummer : 20240418-000003.000

Uitgegeven op : 18.04.2024

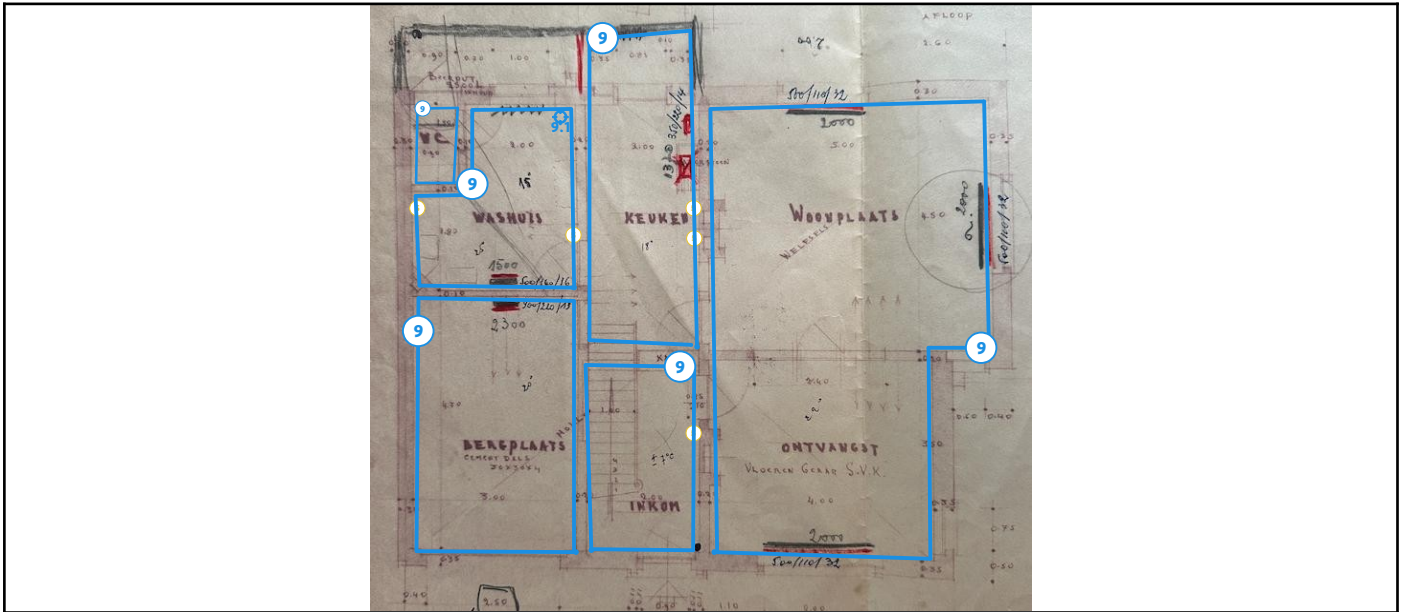
Plan 1.2: V0

Beschrijving	Type	Actie
5. Bakeliet	Asbestmateriaal	Zorgvuldig beheren
9. Pleisterwerk muren	Geen asbest	-
9.1 Code: -1	Mengmonster	-

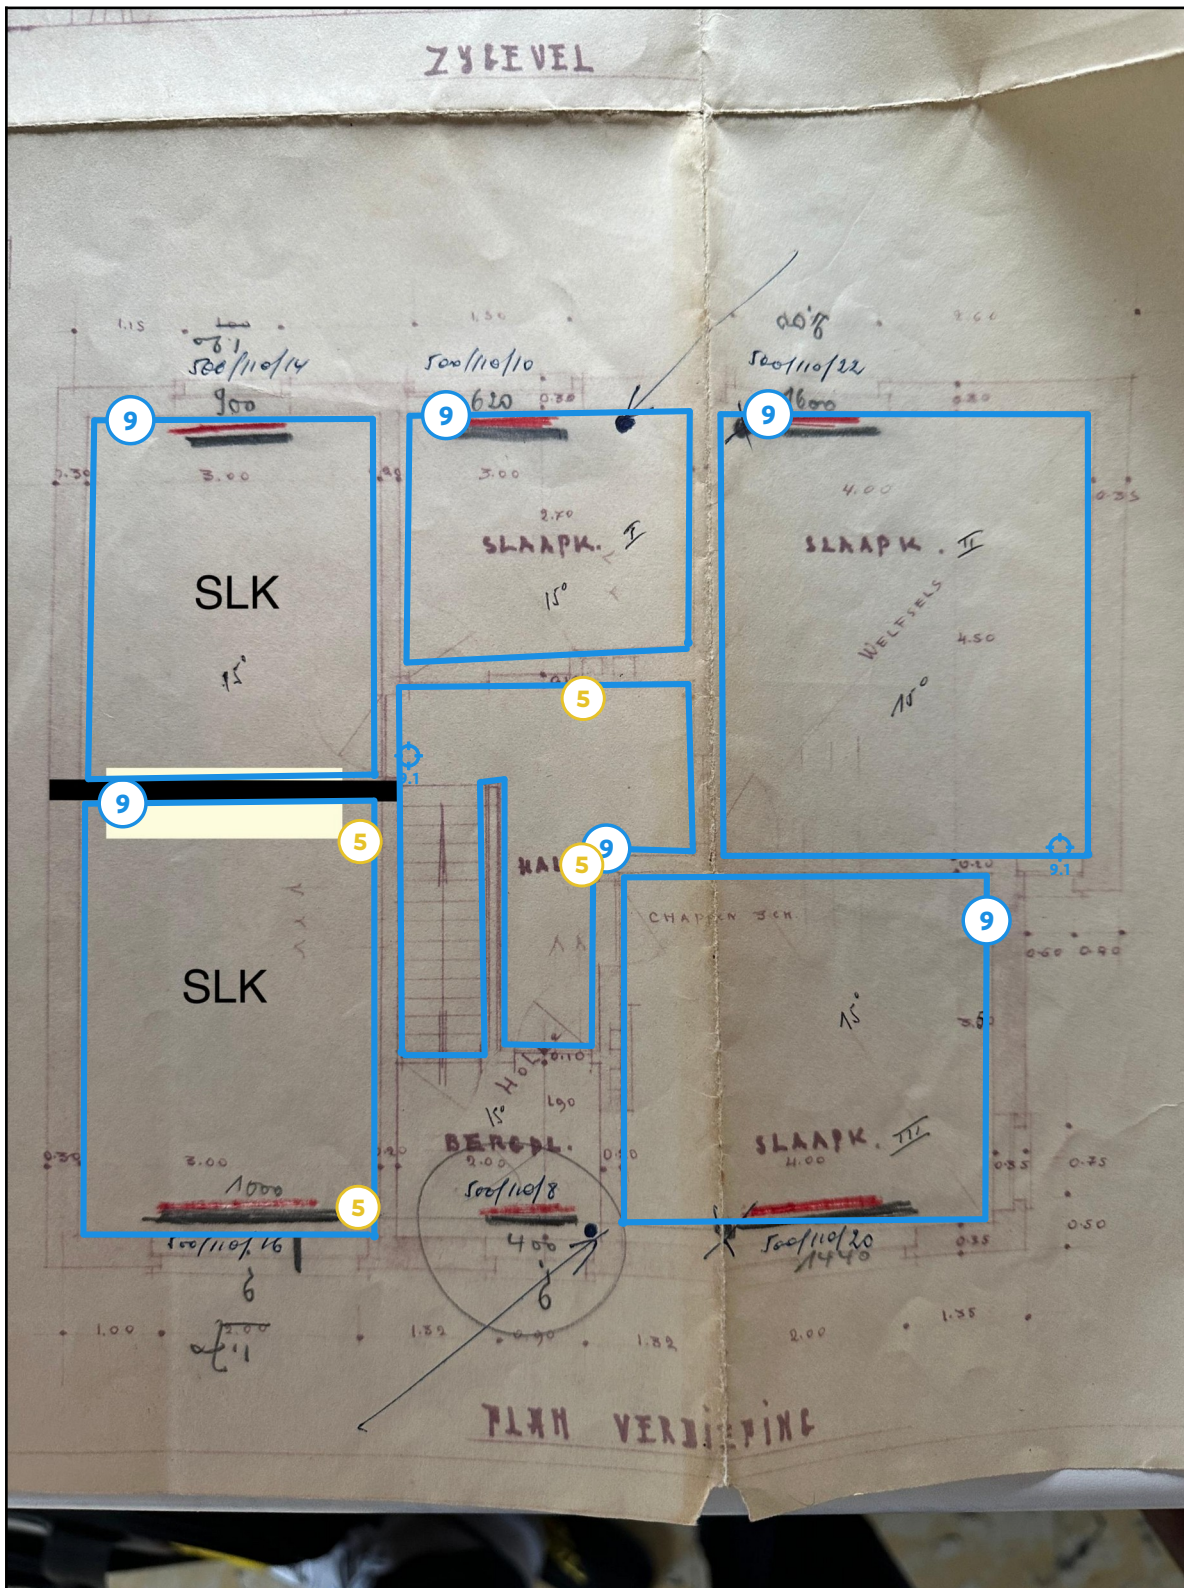
Plan 1.6: plan V1

5. Bakeliet	Asbestmateriaal	Zorgvuldig beheren
9. Pleisterwerk muren	Geen asbest	-
9.1 Code: -1	Mengmonster	-

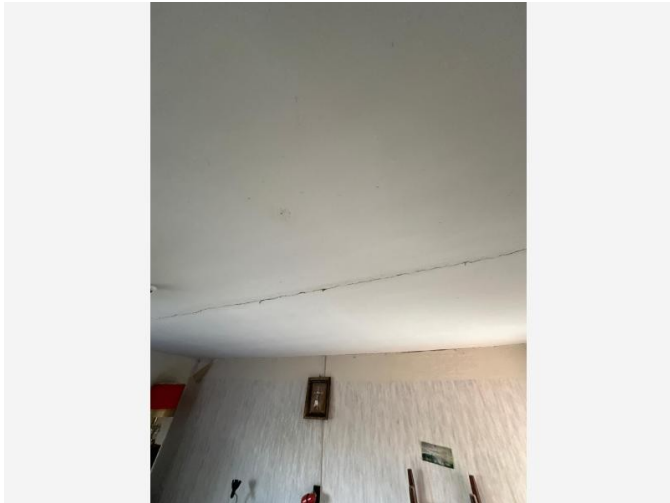
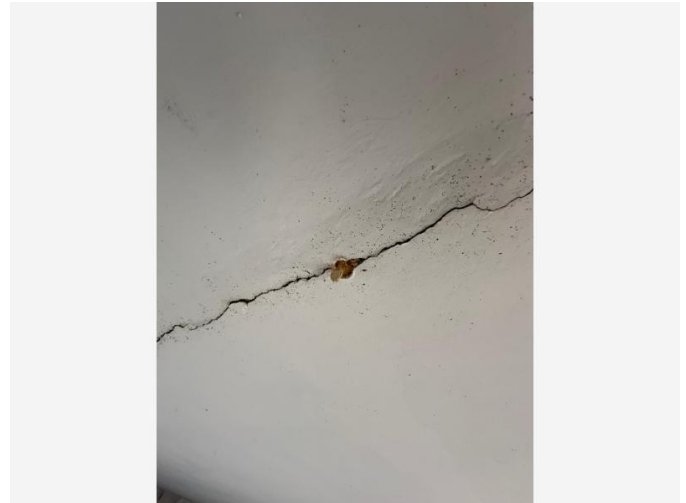
Fiche 8: Pleisterwerk plafond

Geen asbest

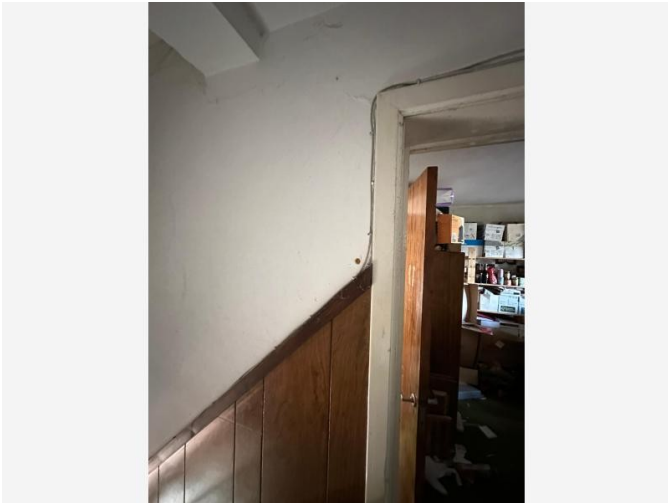
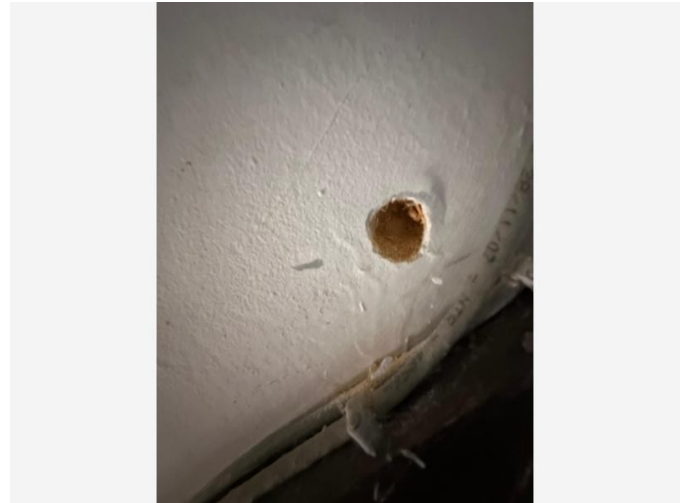
Beschrijving	Pleisterwerk muren
Omgeving	Binnen
Primaire drager	Binnenwand

Bindmiddel van materiaal	Gips - kalk
Gebondenheid op basis van bindmiddel	Niet-hechtgebonden
Hoeveelheid (oppervlakte - dikte - aantal)	<ul style="list-style-type: none"> • 300,00 m² - 0,50 cm - 1 stuk
Totaal volume	1,50 m ³
Identificatiemethode	Vaststelling met monstername
Destructieve handeling voor identificatie	Nee
Opmerking	Deze hoeveelheid is een schatting. In de ketelruimte (tuinhuis), was geen pleisterwerk aanwezig en dus geen staalname mogelijk.
