Asbestinventarisatetest

Zandvoordestraat 82, 9052 Gent

Attestnummer : 20260211-000241.000

Niet-asbestveilig

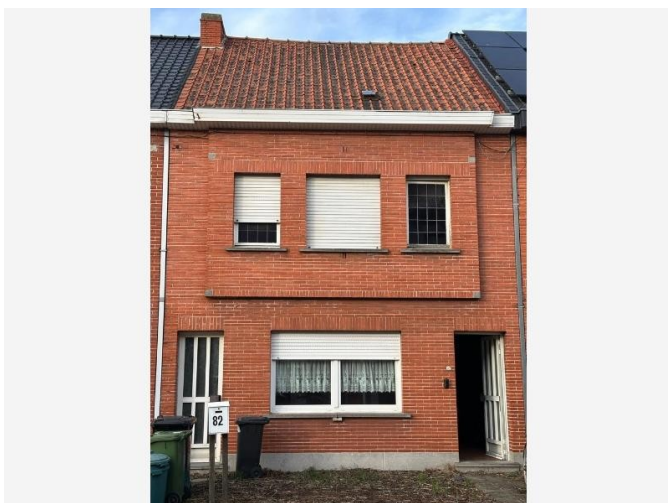
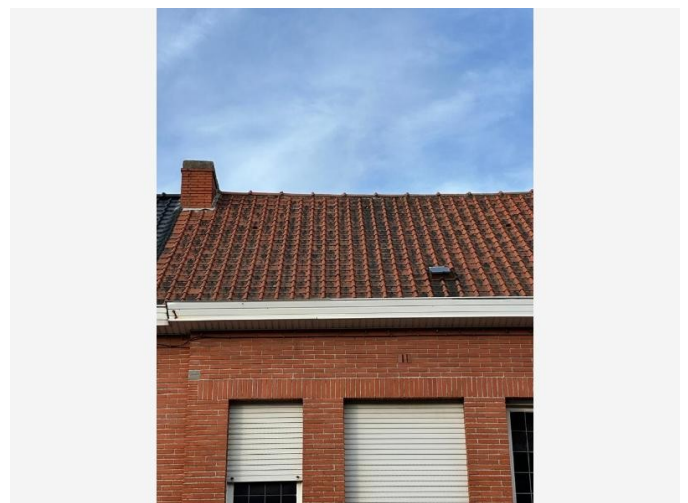
| Beschrijving | Notitie | Terug te vinden op plannen |
|---|---|---|
| Fiche 15: Inspectie Dakbedekking | Hellende daken bestaan uit kleipannen. | - |
