Asbestinventarisatetest

Onze-Lieve-Vrouwestraat 51, 2800 Mechelen

Attestnummer : 20240313-000392.001

Uitgegeven op : 14.03.2024

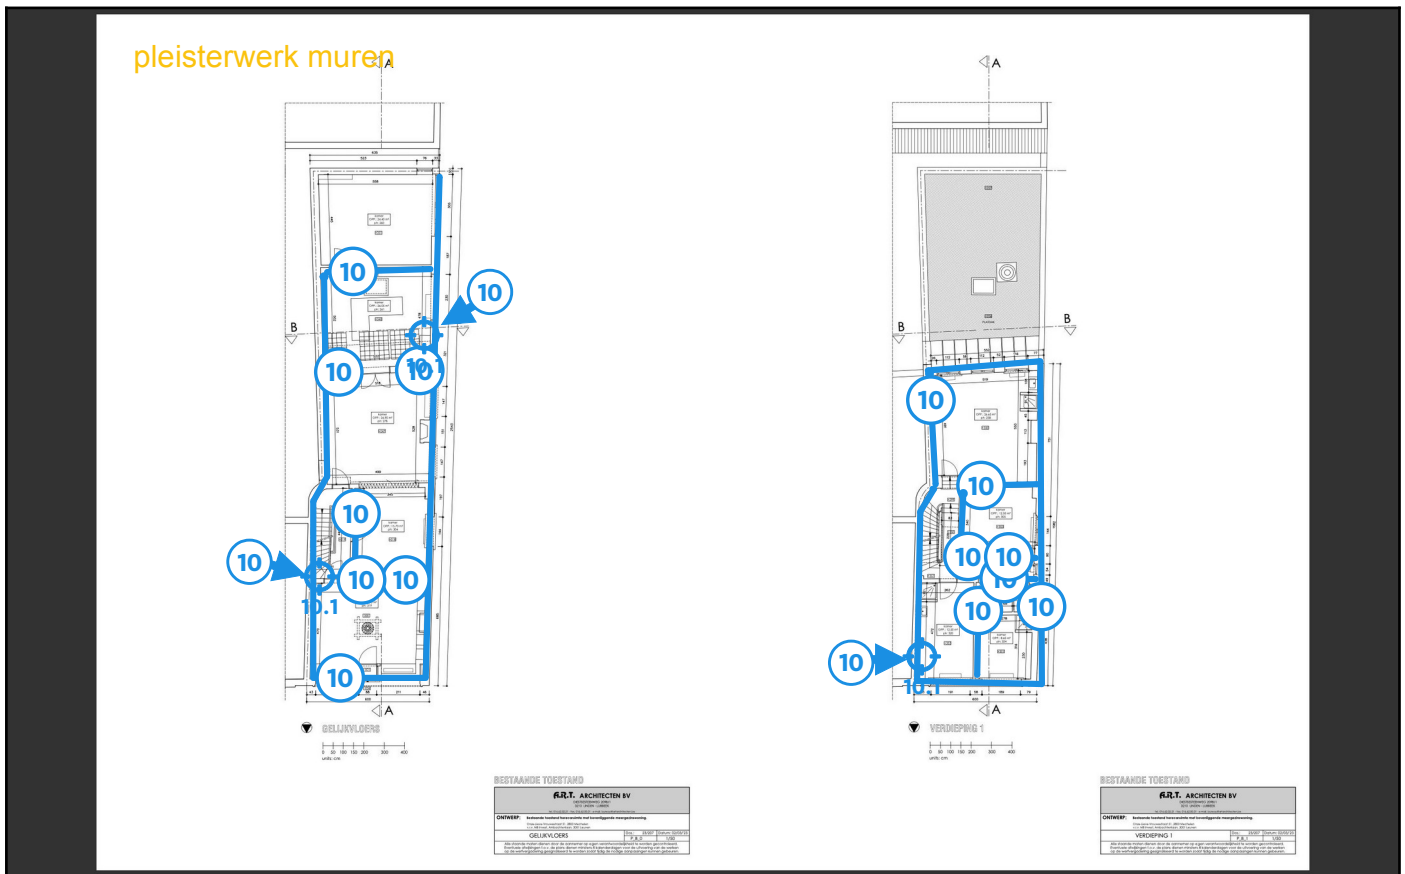
Plan 1.1: Gelijkvloers + Verdiep 1

Beschrijving	Type	Actie
10. Pleisterwerk (muren)	Geen asbest	-
10.1 Code: 1	Mengmonster	-

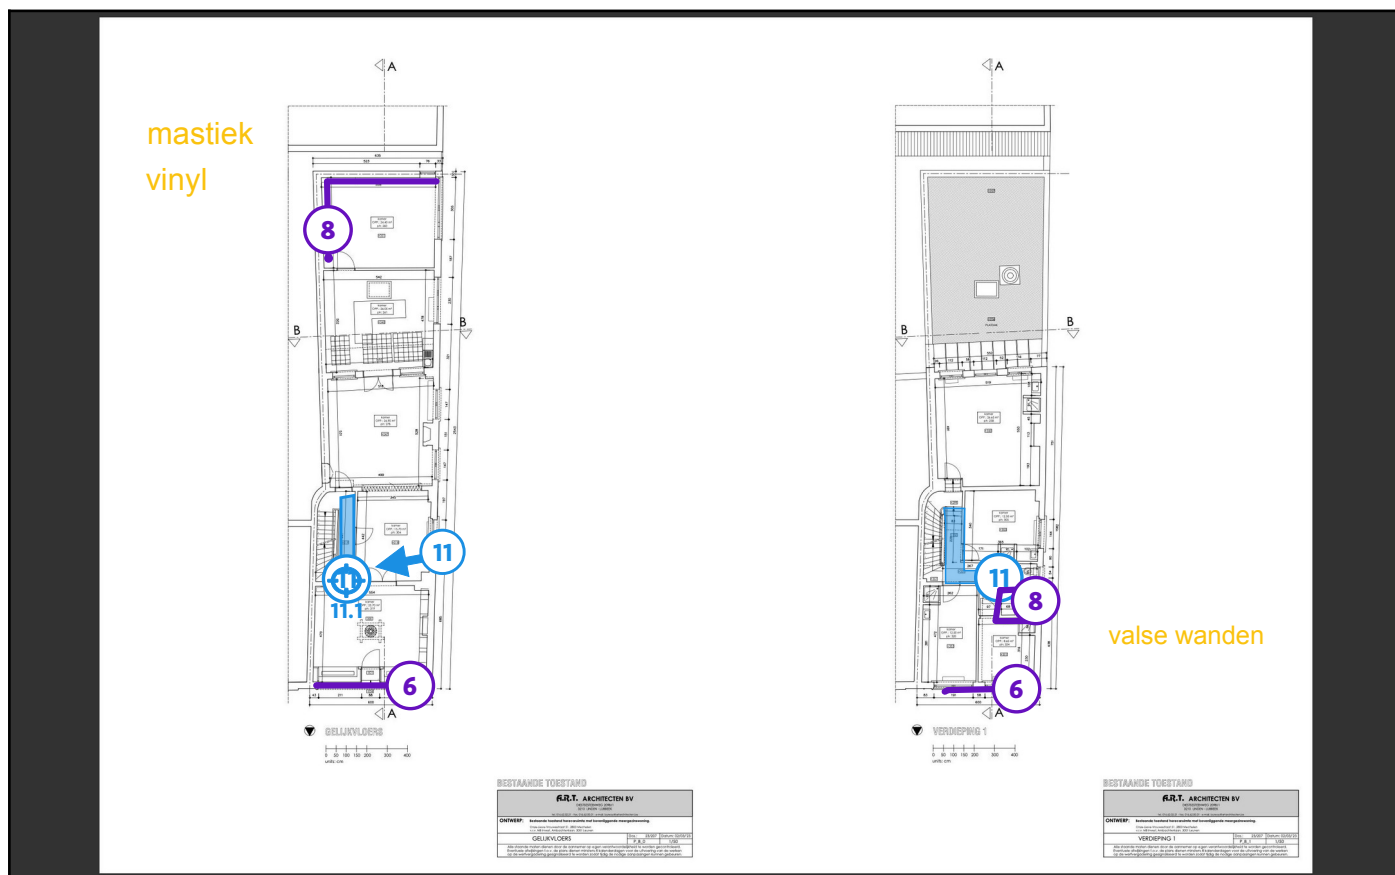
Plan 1.2: Gelijkvloers + Verdiep 1

Beschrijving	Type	Actie
6. mastiek (ramen/deuren)	Advies	-
8. Valse wanden	Advies	-
11. Vinyl hal (verdiep 1/ verdiep 2/ verdiep 3)	Geen asbest	-
11.1 Code: 2	Puntmonster	-

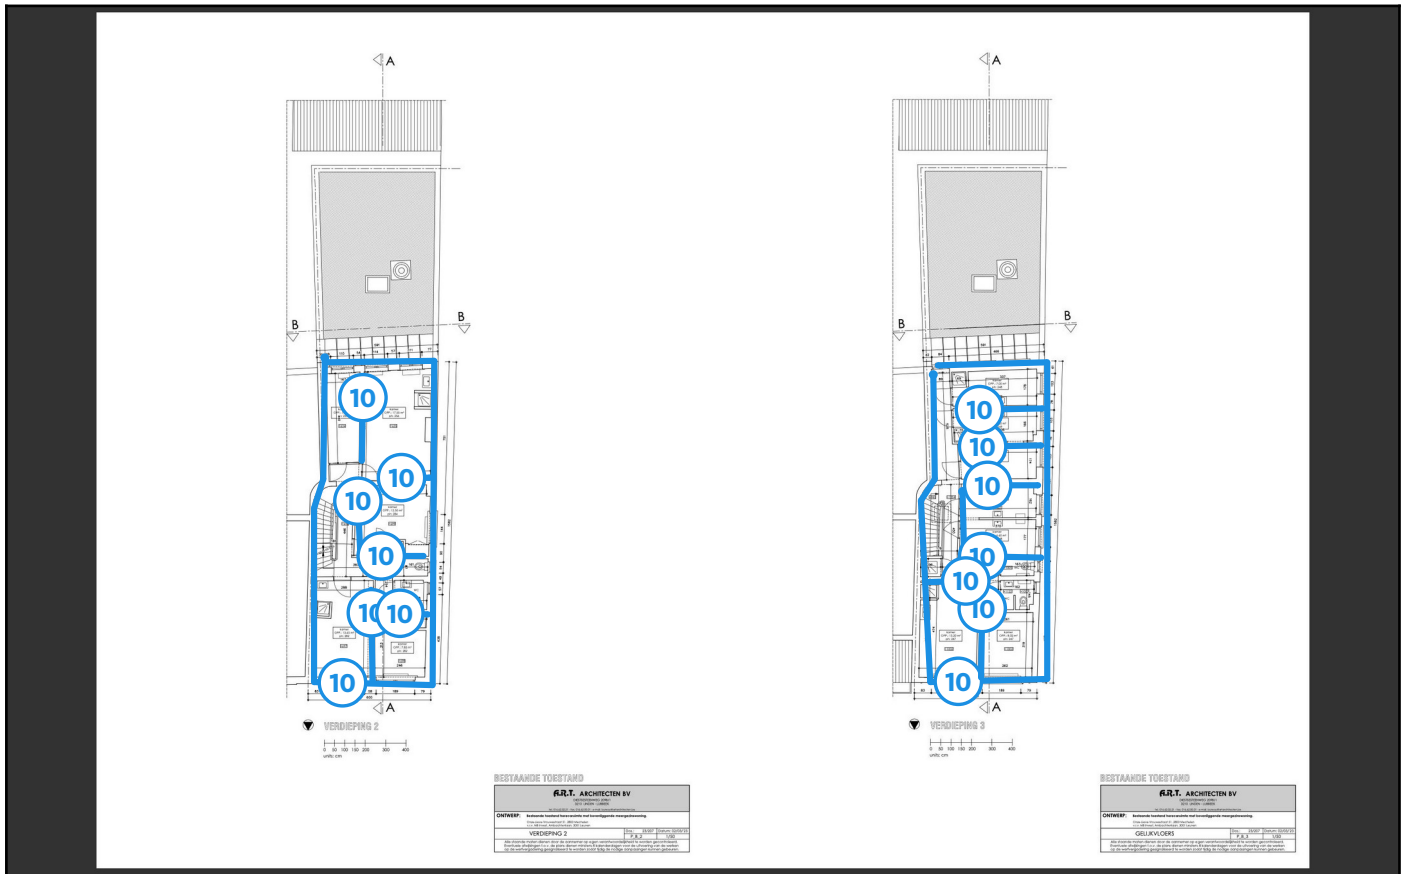
Plan 1.4: Verdiep 2 + Verdiep 3

Beschrijving	Type	Actie
10. Pleisterwerk (muren)	Geen asbest	-

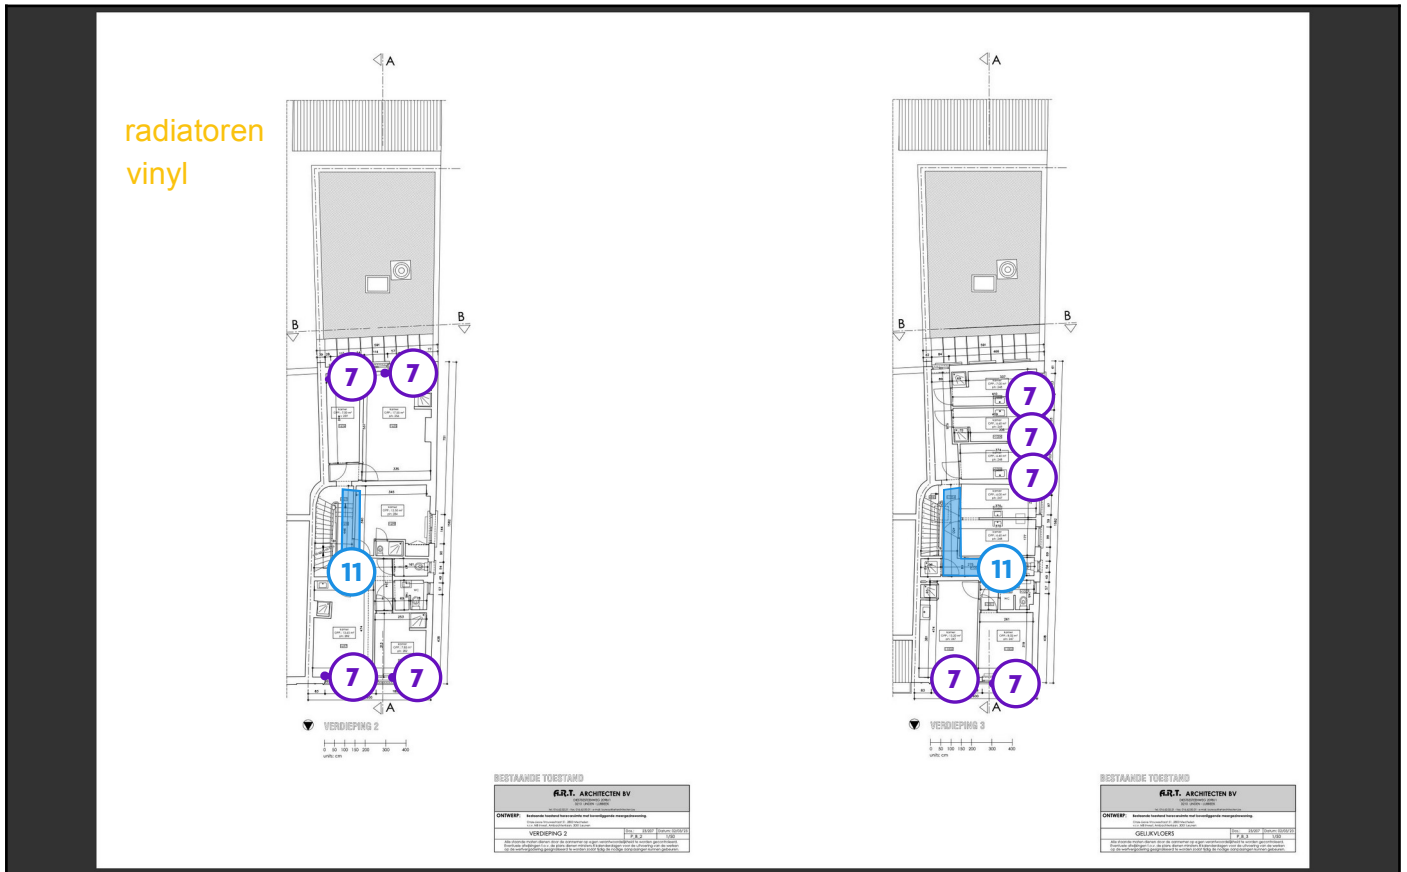
Plan 1.5: Verdiep 2 + Verdiep 3

Beschrijving	Type	Actie
7. Radiatoren (pakkingen)	Advies	-
11. Vinyl hal (verdiep 1/ verdiep 2/ verdiep 3)	Geen asbest	-

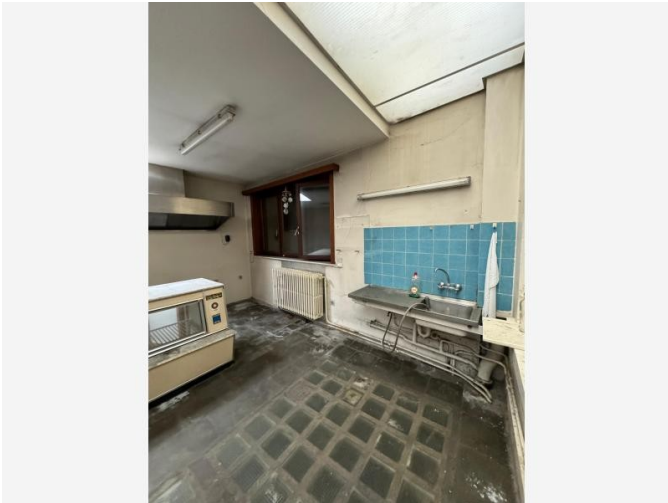
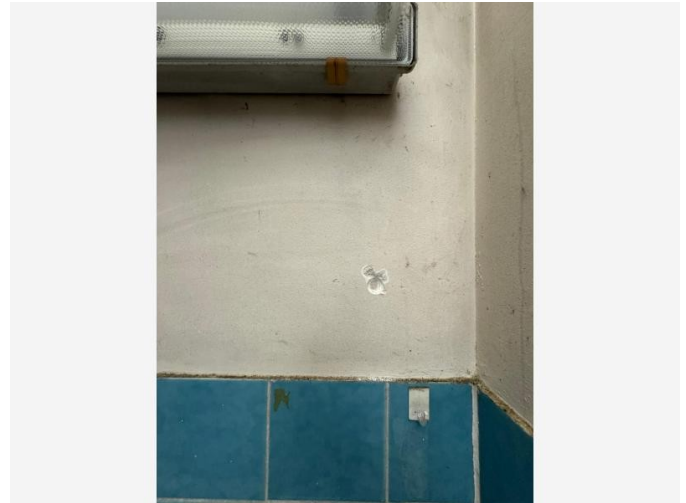
Geen asbest
