Asbestinventarisatetest

Brusselsesteenweg 524/101, 2800 Mechelen

Attestnummer : **20240905-000184.000**

Uitgegeven op : **05.09.2024**

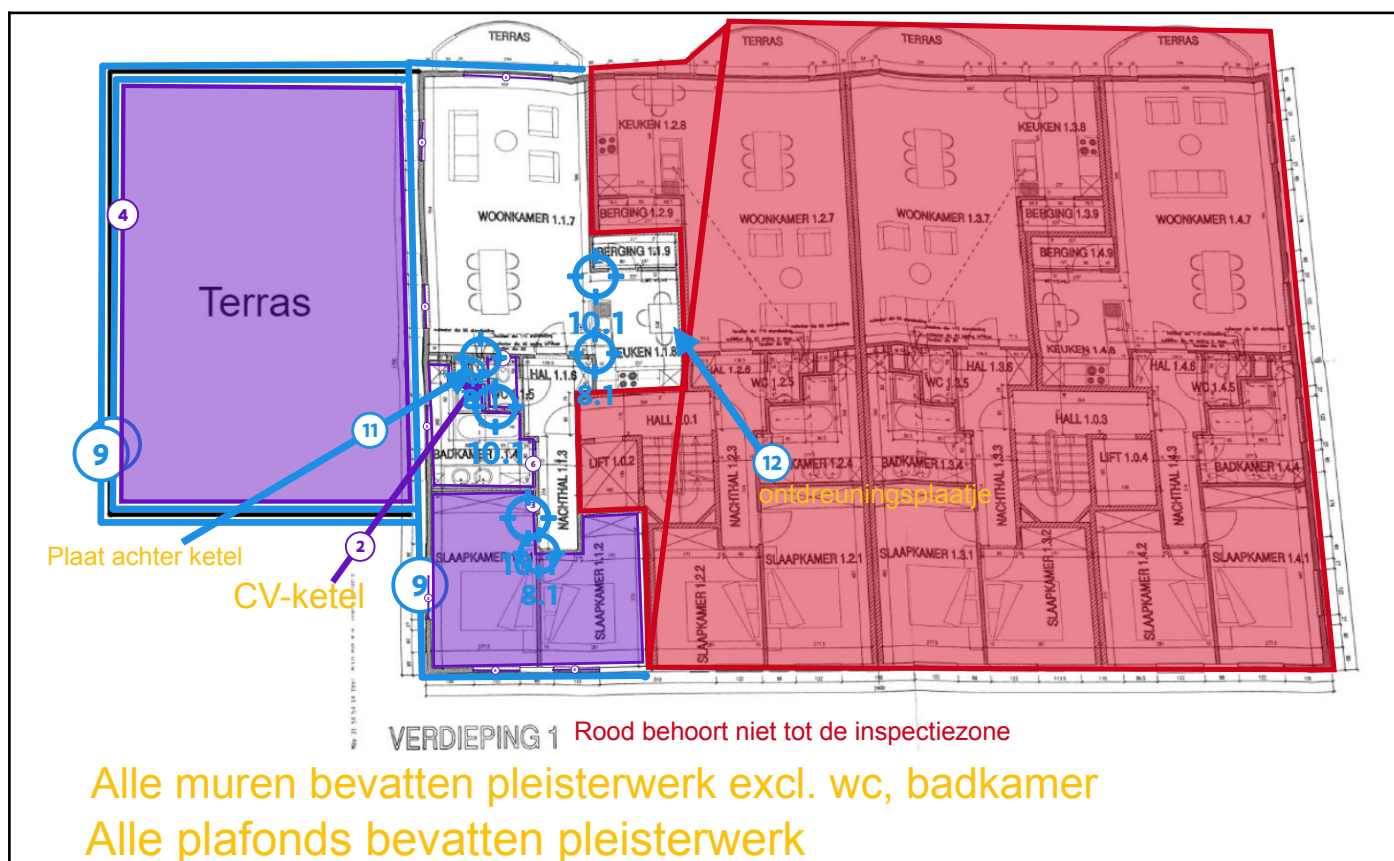
Plan 1.1: Verdiep 1

- 0 Asbestmaterialen
- 0 Beperkingen
- 0 Uitsluitingen
- 0 Roerende goederen
- 0 Puin, steenslag, (water)bodem
- 5 Adviezen**
- 5 Geen asbest**

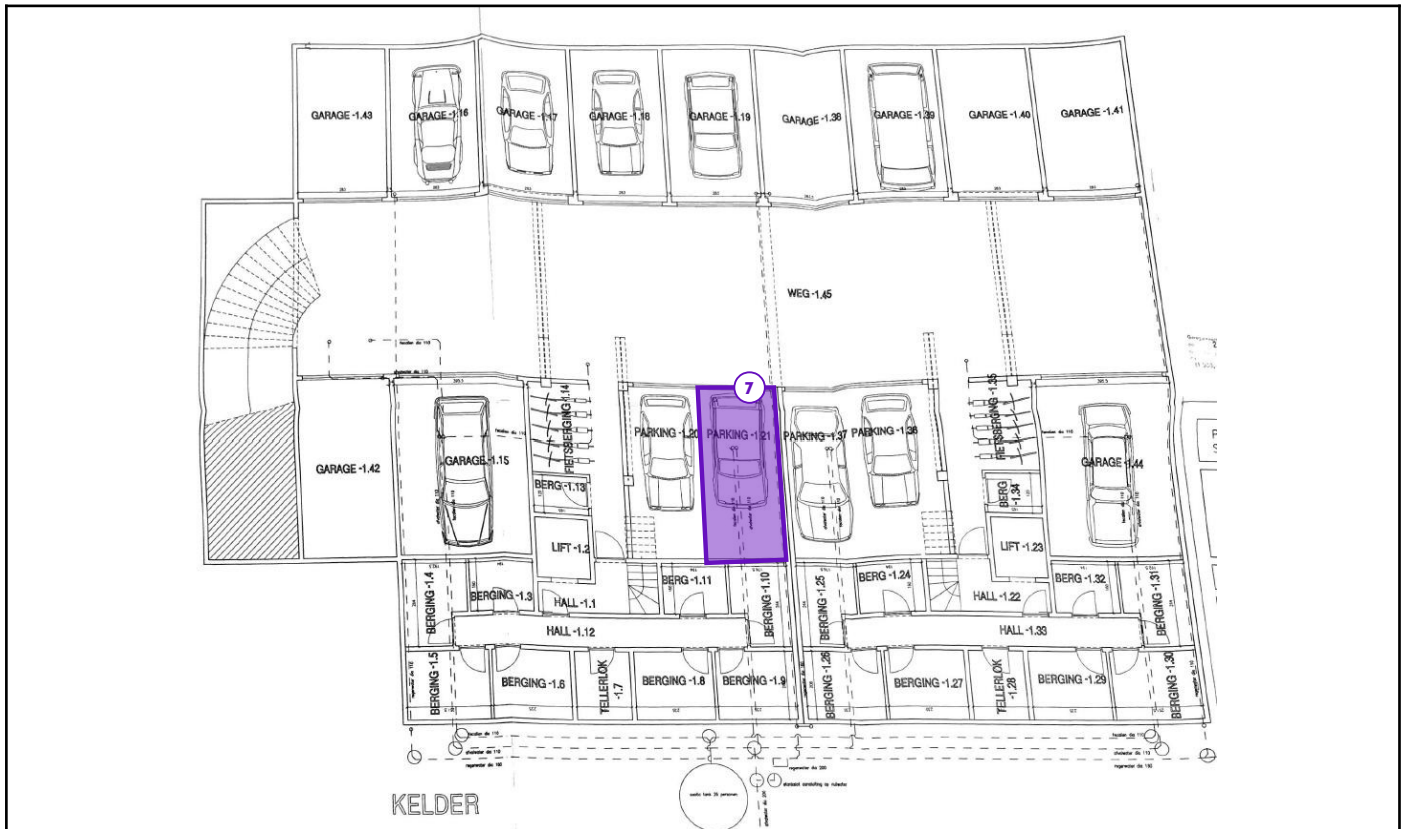
Plan 2.1: Verdiep -1

- 0 Asbestmaterialen
- 0 Beperkingen
- 0 Uitsluitingen
- 0 Roerende goederen
- 0 Puin, steenslag, (water)bodem
- 1 Advies**
- 0 Geen asbest

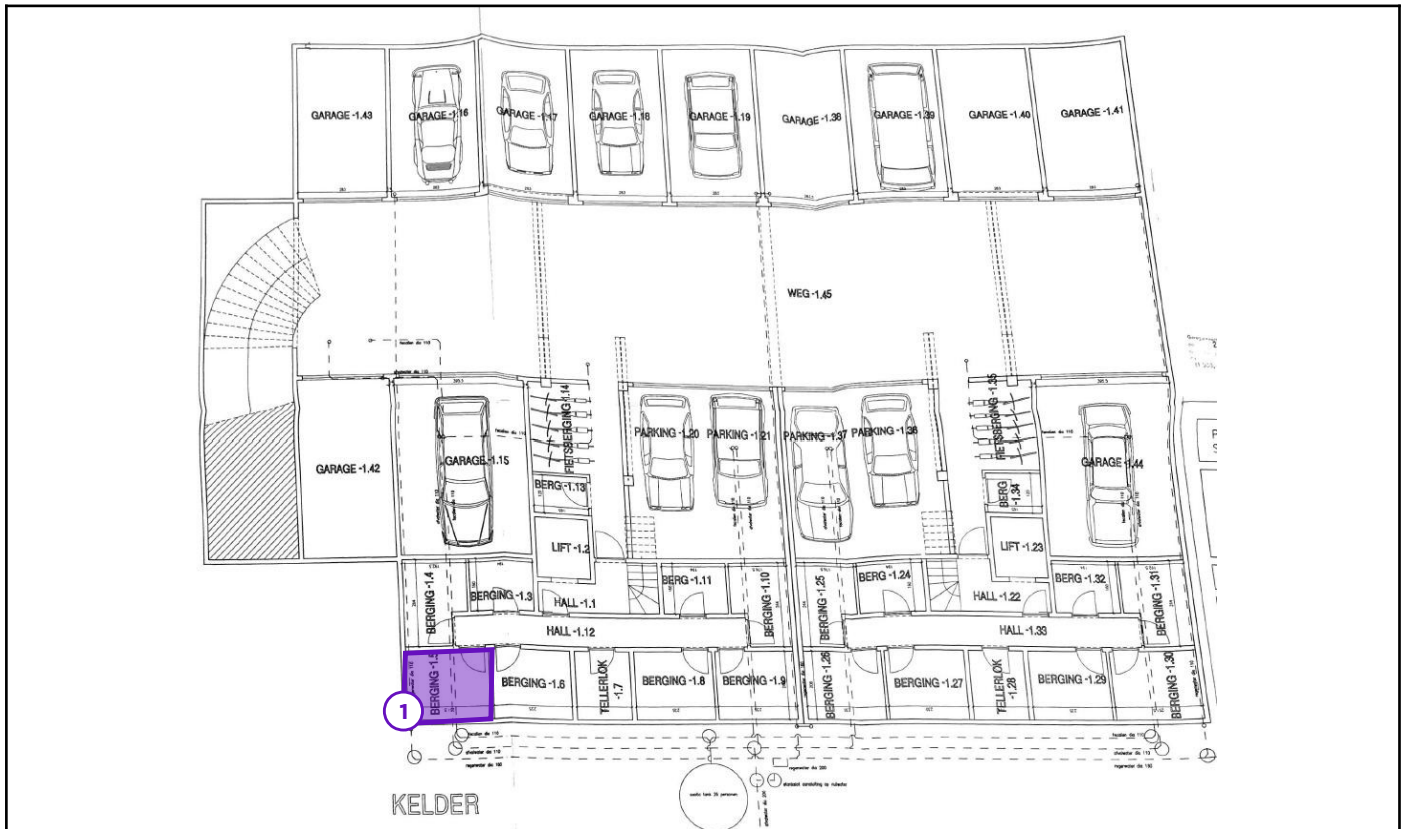
Plan 3.1: Verdiep -1

- 0 Asbestmaterialen
- 0 Beperkingen
- 0 Uitsluitingen
- 0 Roerende goederen
- 0 Puin, steenslag, (water)bodem
- 1 Advies**
- 0 Geen asbest
