Asbestinventarisatetest

Ter Coutere 1, 8531 Harelbeke

Attestnummer : 20240526-000021.000

Uitgegeven op : 26.05.2024

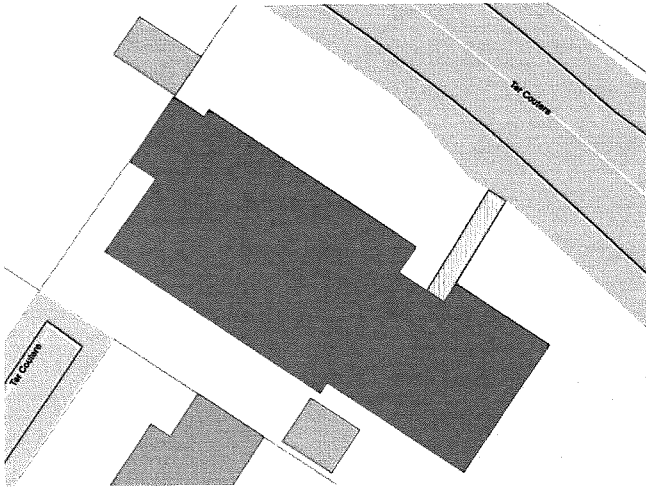
Zone 1: Hoofdgebouw

1 **Asbestmateriaal**

4 **Advies**

2 **Geen asbest**

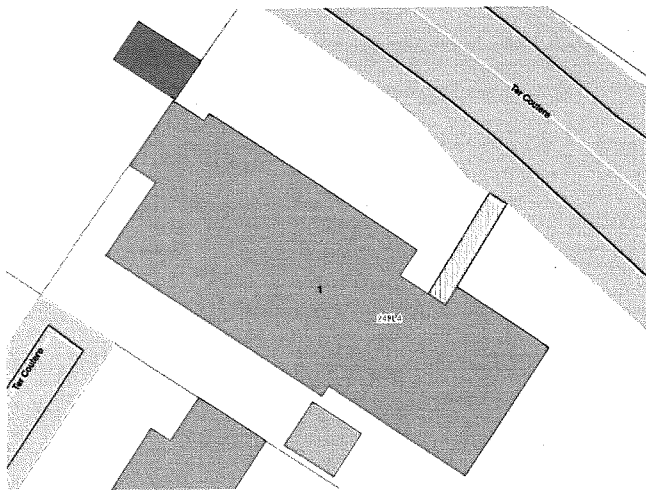
Zone 2: Bijgebouw

- 0 Asbestmaterialen
- 0 Beperkingen
- 1 Uitsluitingen**
- 0 Roerende goederen
- 0 Puin, steenslag, (water)bodem
- 0 Adviezen
- 0 Geen asbest
