Asbestinventarisatetest

Muizelstraat 5, 8531 Harelbeke

Attestnummer : 20240828-000454.000

Uitgegeven op : 28.08.2024

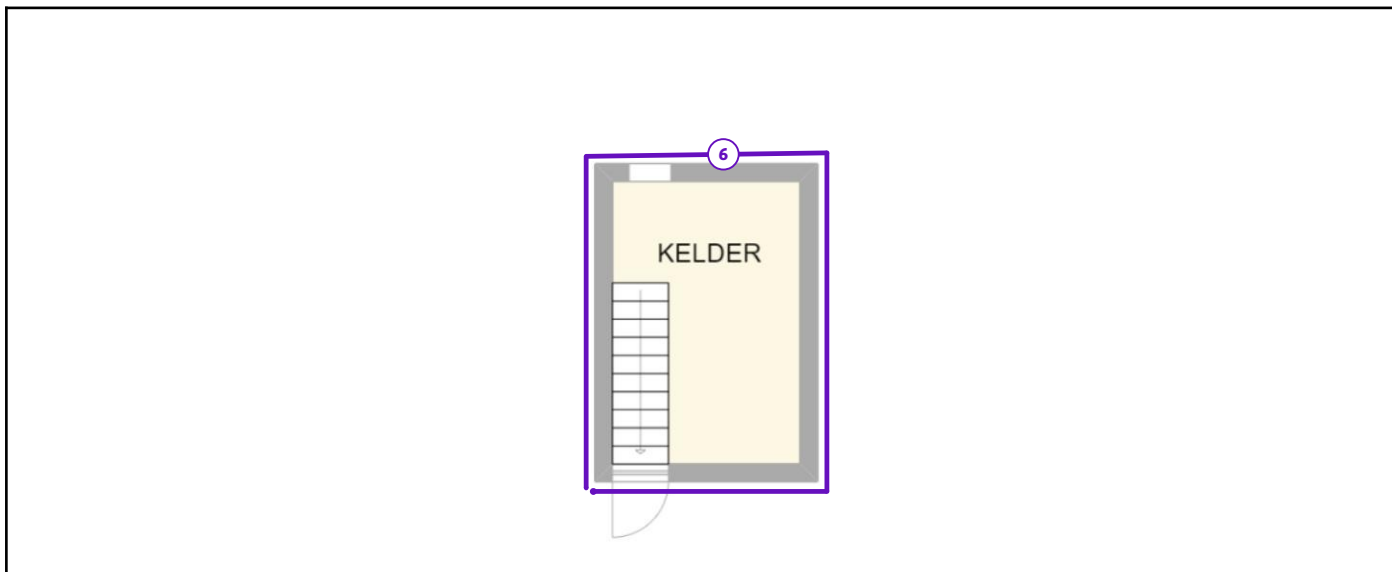
Plan 1.1: kelder

Beschrijving	Type	Actie
6. Aanwezigheid inboedel bij rondgang	Beperking	-

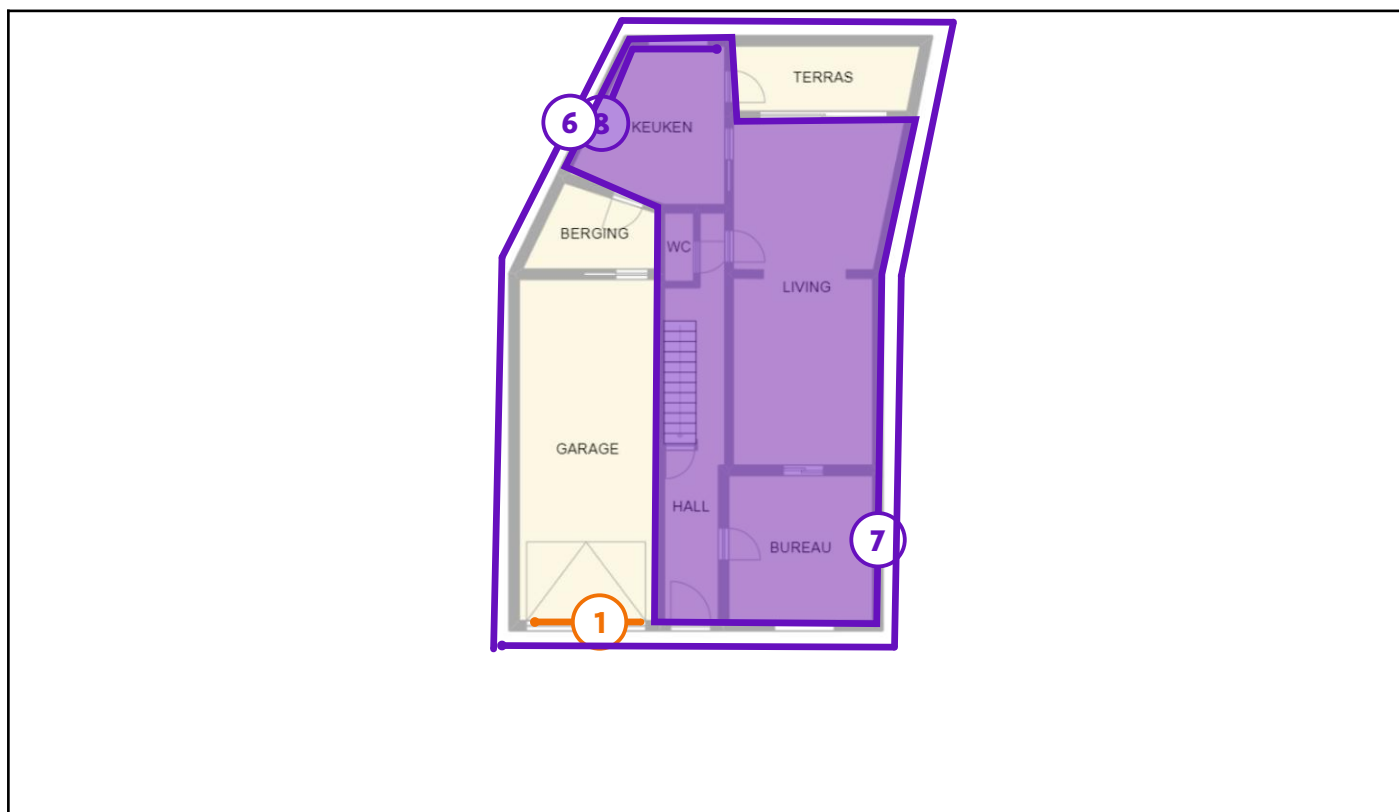
Plan 1.2: gelijkvloers

Beschrijving	Type	Actie
1. mastiek garagepoort	Asbestmateriaal	Verwijderen
6. Aanwezigheid inboedel bij rondgang	Beperking	-
7. onderliggende pleisterlagen	Advies	-
8. tegellijm	Advies	-

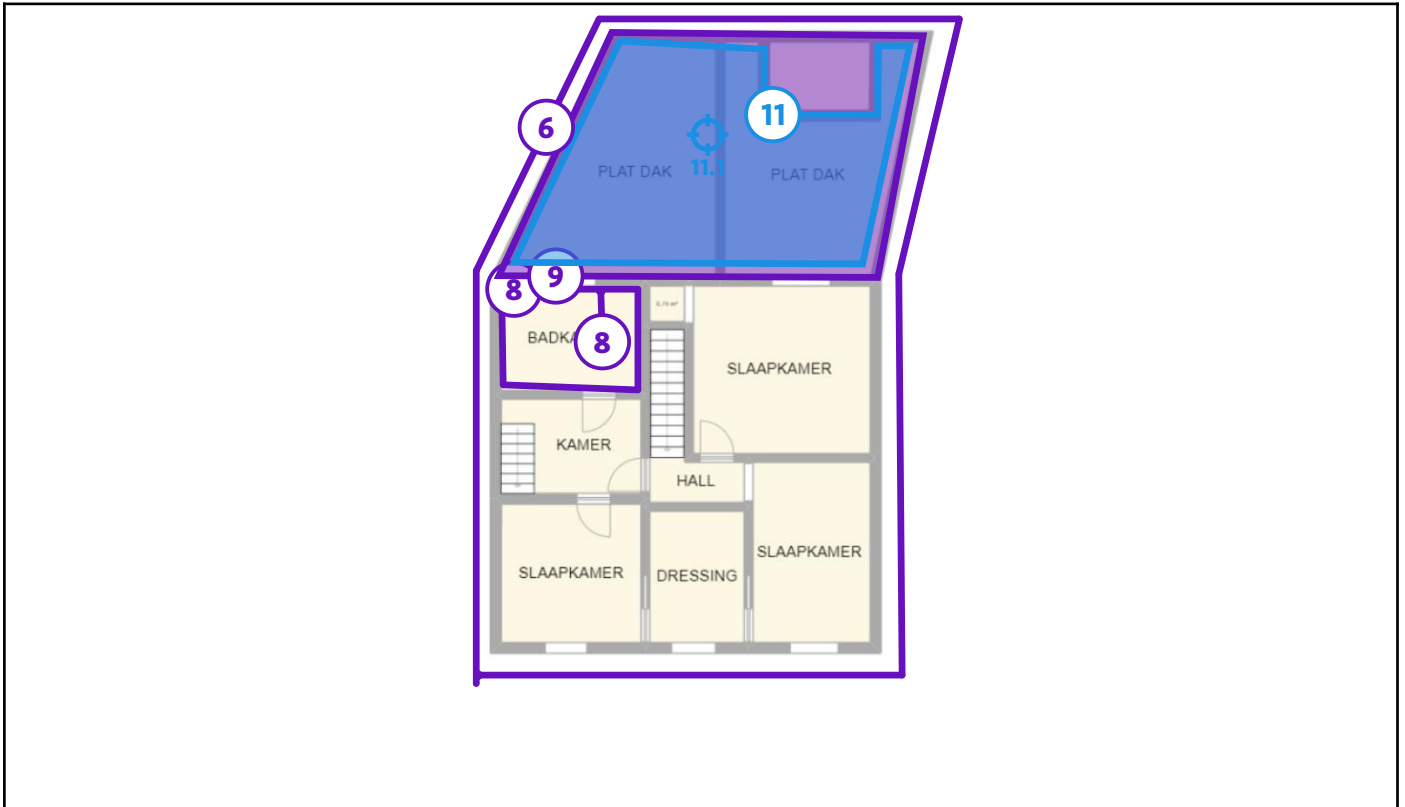
Plan 1.3: 1e verdieping

Beschrijving	Type	Actie
6. Aanwezigheid inboedel bij rondgang	Beperking	-
8. tegellijm	Advies	-
9. plat dak	Advies	-
11. roofing plat dak	Geen asbest	-
11.1 Code: 2	Puntmonster	-

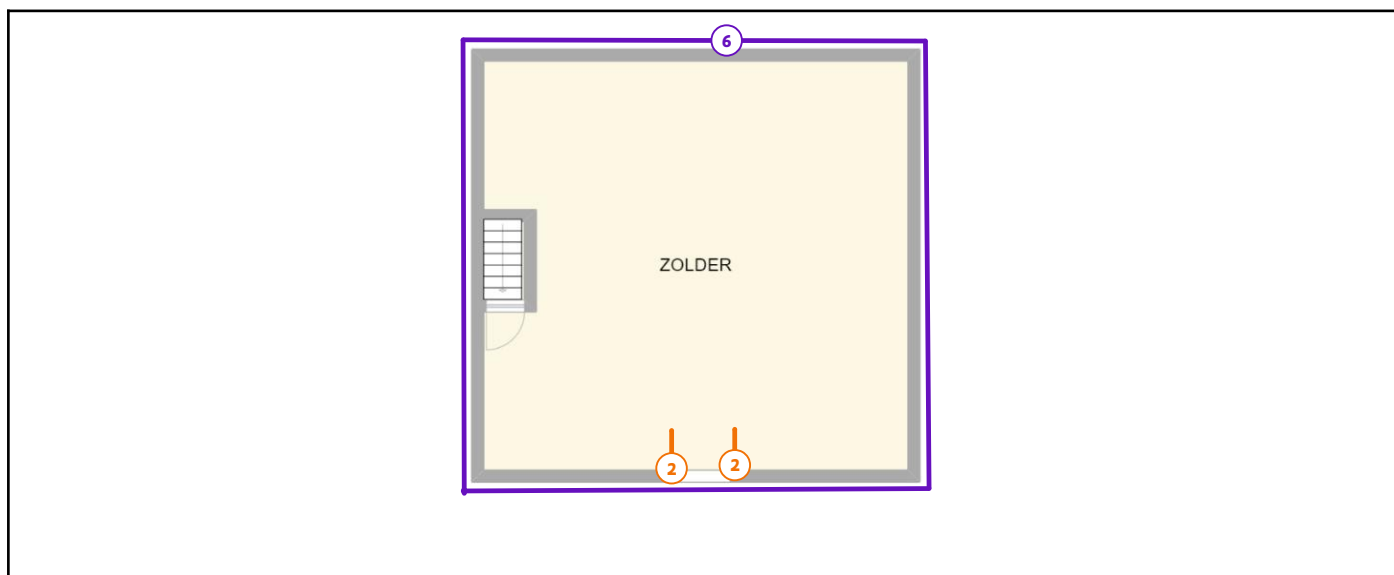
Plan 1.6: zolder

Beschrijving	Type	Actie
2. gevelleien (dakkapel)	Asbestmateriaal	Verwijderen
6. Aanwezigheid inboedel bij rondgang	Beperking	-

verwijdering of het gebruik van handwerktuigen is toegestaan om verdere beschadigingen te vermijden.
Alvorens de leien los te maken, worden deze bevochtigd om verstuiving van vezels te vermijden.
Alle veiligheidsvoorschriften in het kader van eenvoudige handelingen dienen strikt te worden nageleefd.

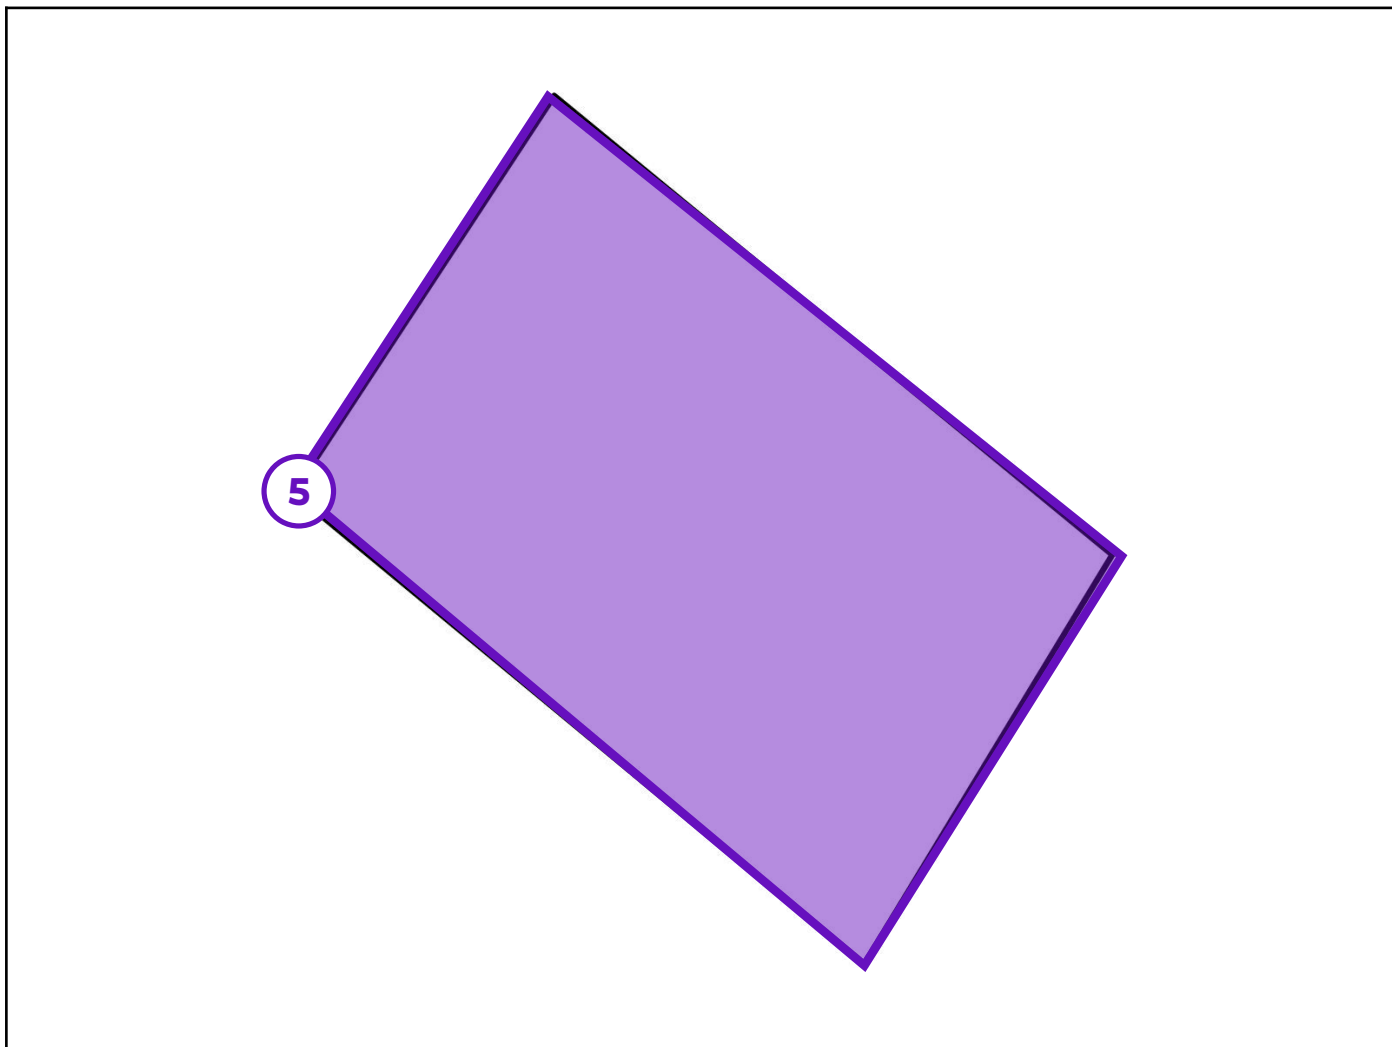
Plan 2.1: Tuinhuis plan

Beschrijving	Type	Actie
5. tuinhuis	Beperking	-

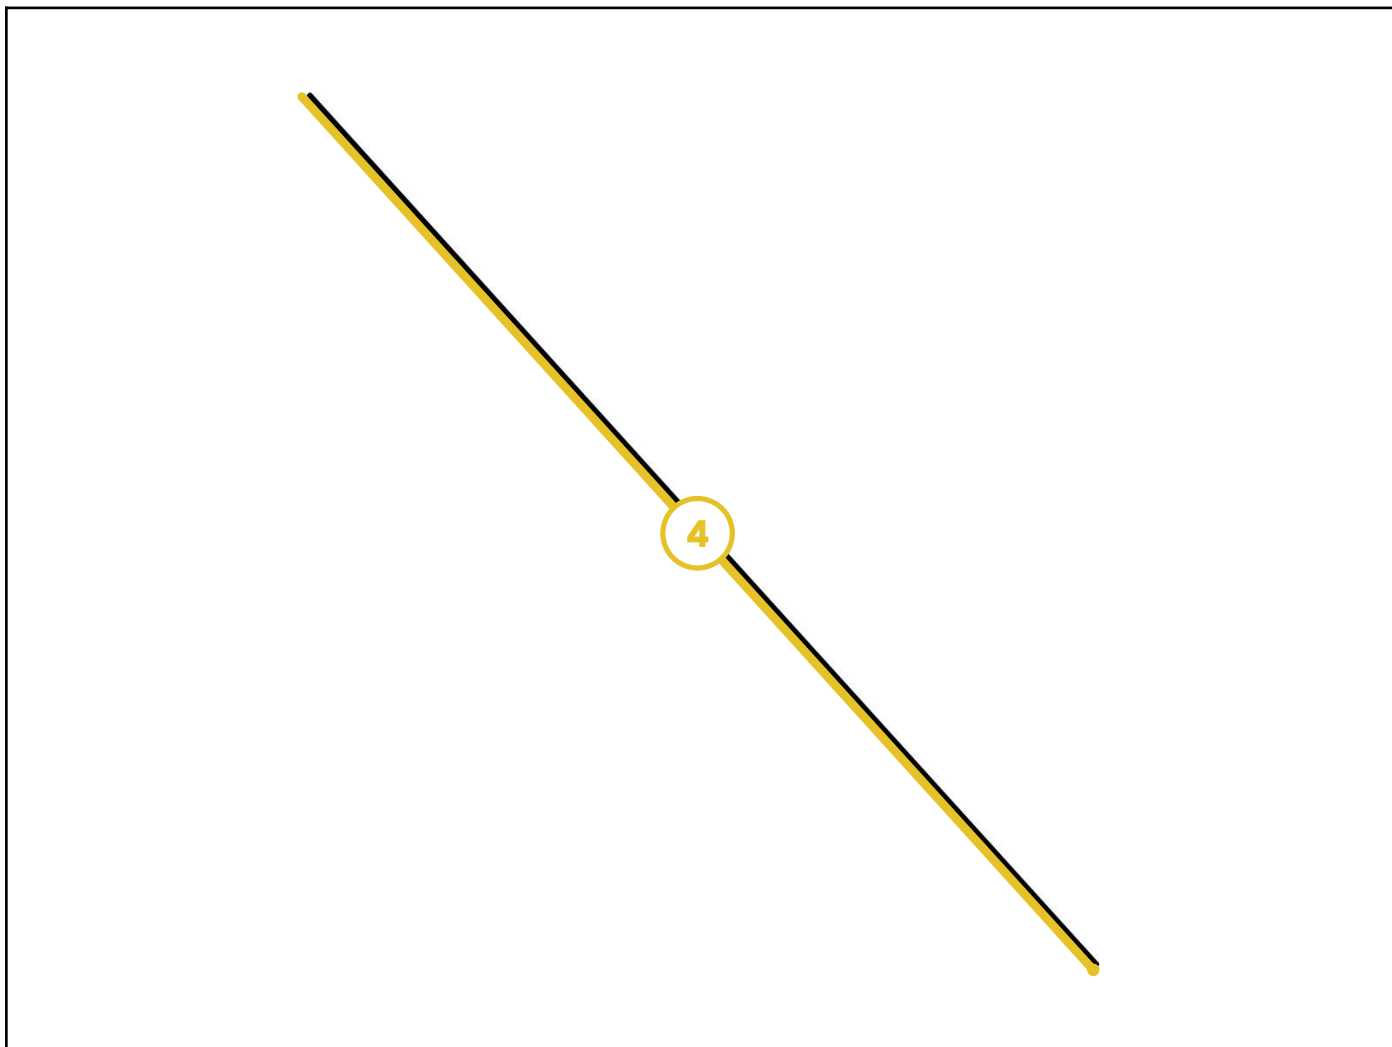
Plan 3.1: Constructie plan

Beschrijving	Type	Actie
4. deksteen tuinmuur	Asbestmateriaal	Zorgvuldig beheren

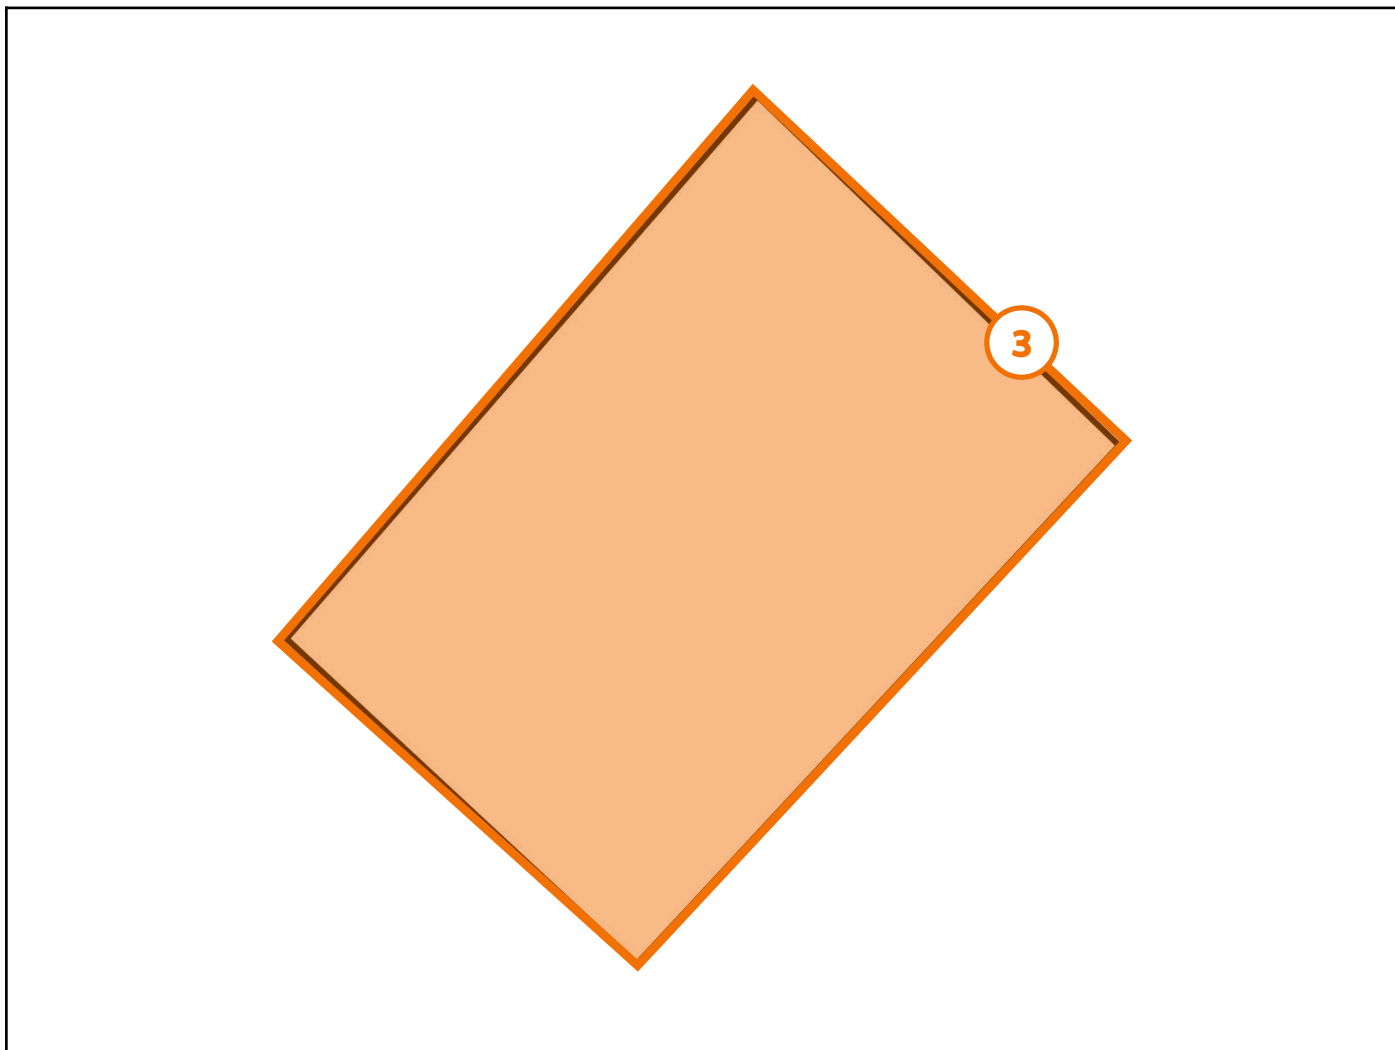
Plan 4.1: Constructie plan

Beschrijving	Type	Actie
3. dakbedekking hondenhoek	Asbestmateriaal	Verwijderen

Het is zeer sterk aanbevolen om het asbestverdacht materiaal te bevochtigen alvorens de verwijdering te starten (zodat eventuele vezels zich niet kunnen verspreiden).
