# Asbestinventarisatetest

Veldstraat 142, 8530 Harelbeke

Attestnummer : 20260713-000208.000

**Asbestveilig** (maar mogelijk niet asbestvrij)

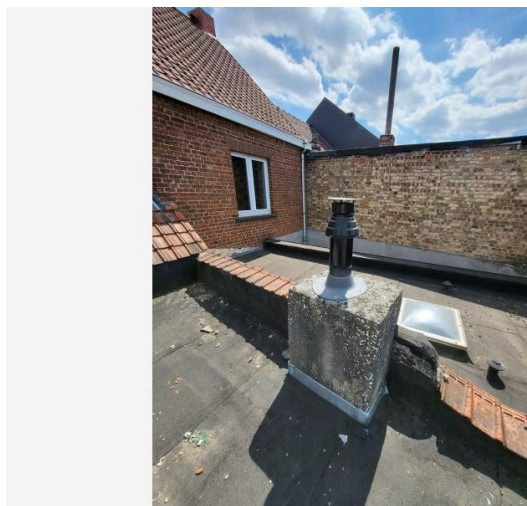
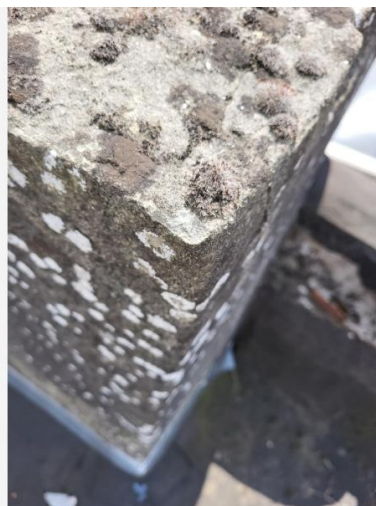
| Opmerking | De inspectie is beperkt tot de bovenste waterkerende laag (niet-destructief onderzoek). De hoeveelheid is louter indicatief en heeft enkel betrekking op de zichtbare delen conform een niet-destructief onderzoek. Bij renovatie en/of sloop is destructief onderzoek noodzakelijk om de aanwezigheid van asbestverdachte materialen in de onderliggende lagen vast te stellen. Enkel op basis van een negatief labocertificaat kunnen deze onderliggende lagen als asbestvrij worden beschouwd. Bijkomend onderzoek naar de samenstelling van de volledige dakopbouw is vereist. |

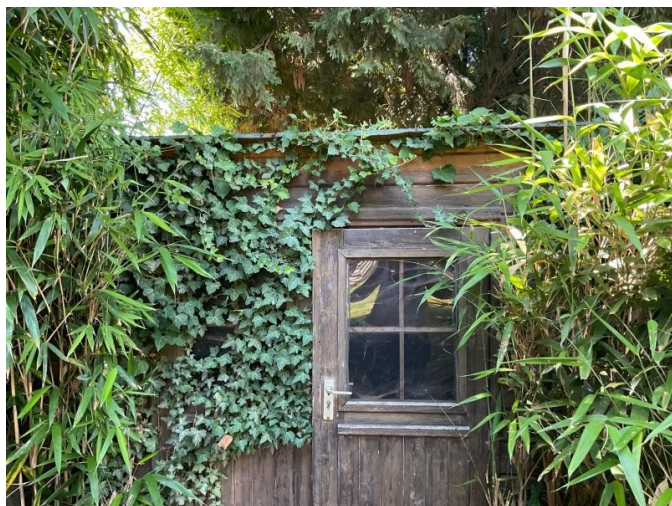
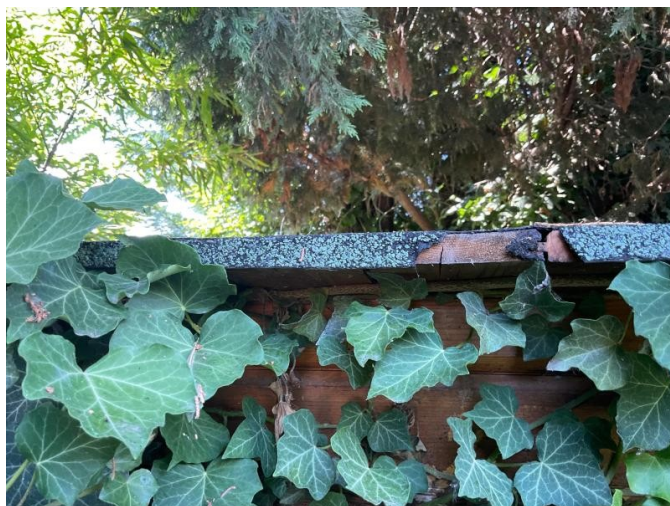
| Opmerking | De hoeveelheid is louter indicatief. |
