Asbestinventarisatetest

Oorlogsinvalidenlaan 32/0301, 8434 Middelkerke

Attestnummer : 20250410-000440.000

Zone 1: Hoofdgebouw

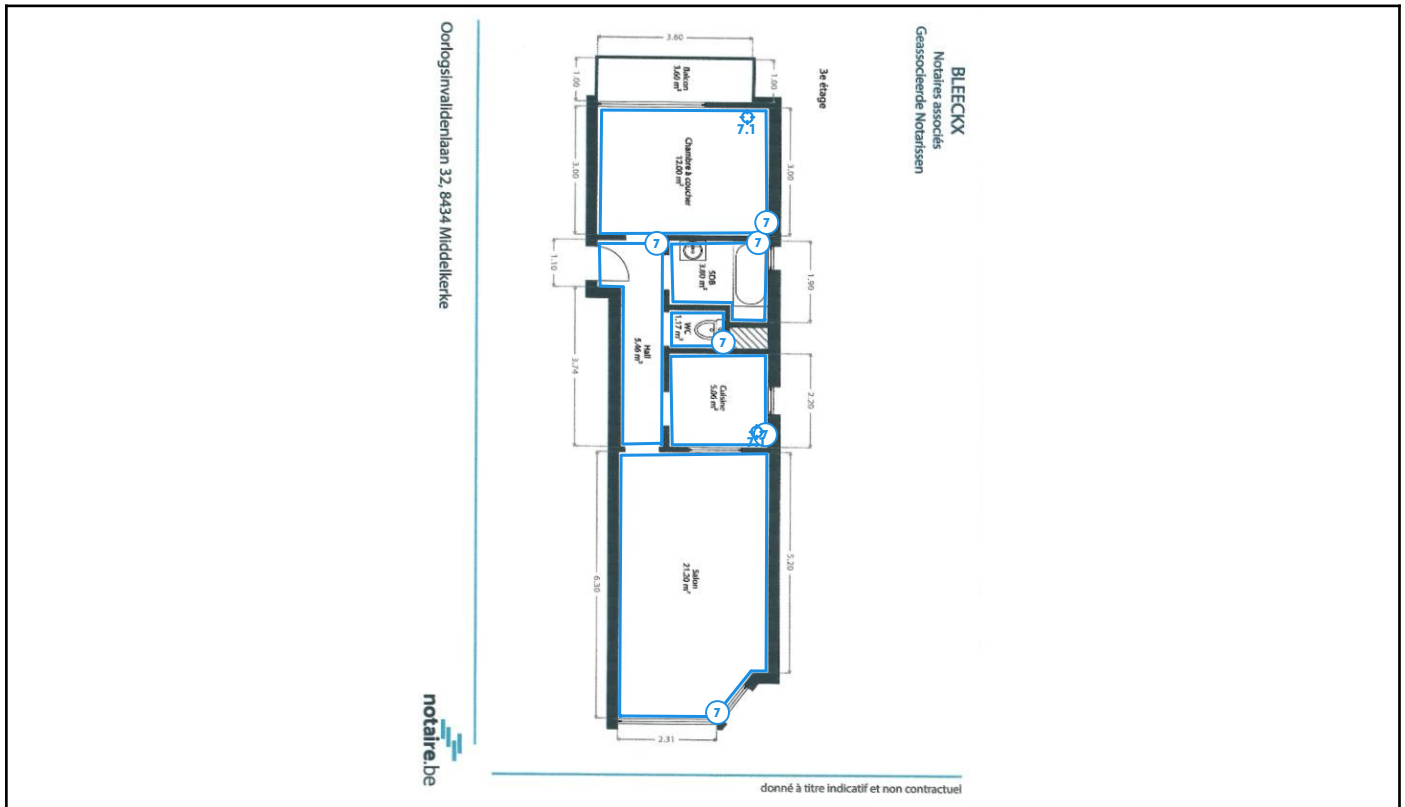
Plan 1.1: Plan APP

Beschrijving	Type	Actie
7. Pleisterwerk muren	Geen asbest	-
7.1 Code: 1	Mengmonster	-

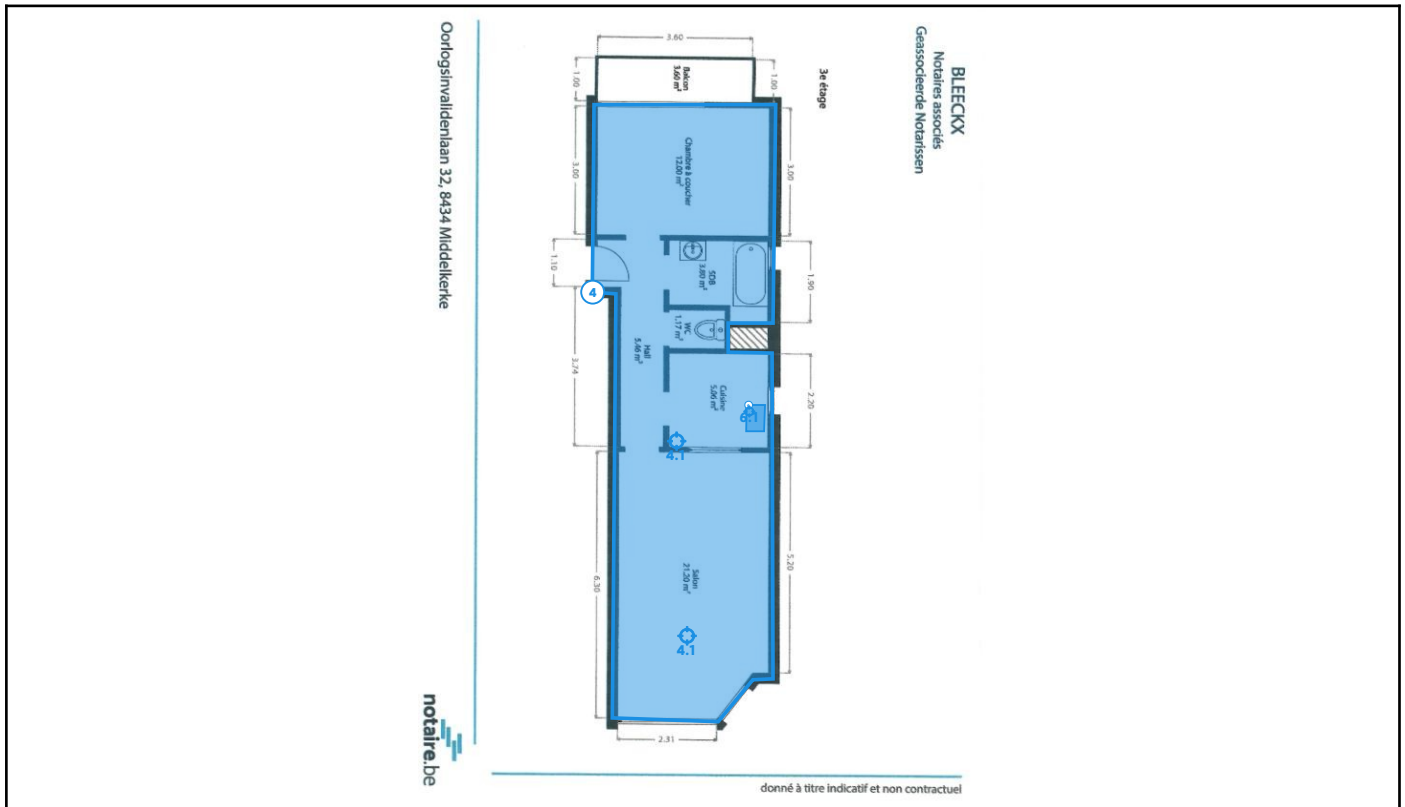
Plan 1.2: Plan APP

Beschrijving	Type	Actie
4. Pleisterwerk plafond	Geen asbest	-
4.1 Code: 2	Mengmonster	-
6. Coating spoelbak	Geen asbest	-
6.1 Code: 3	Puntmonster	-

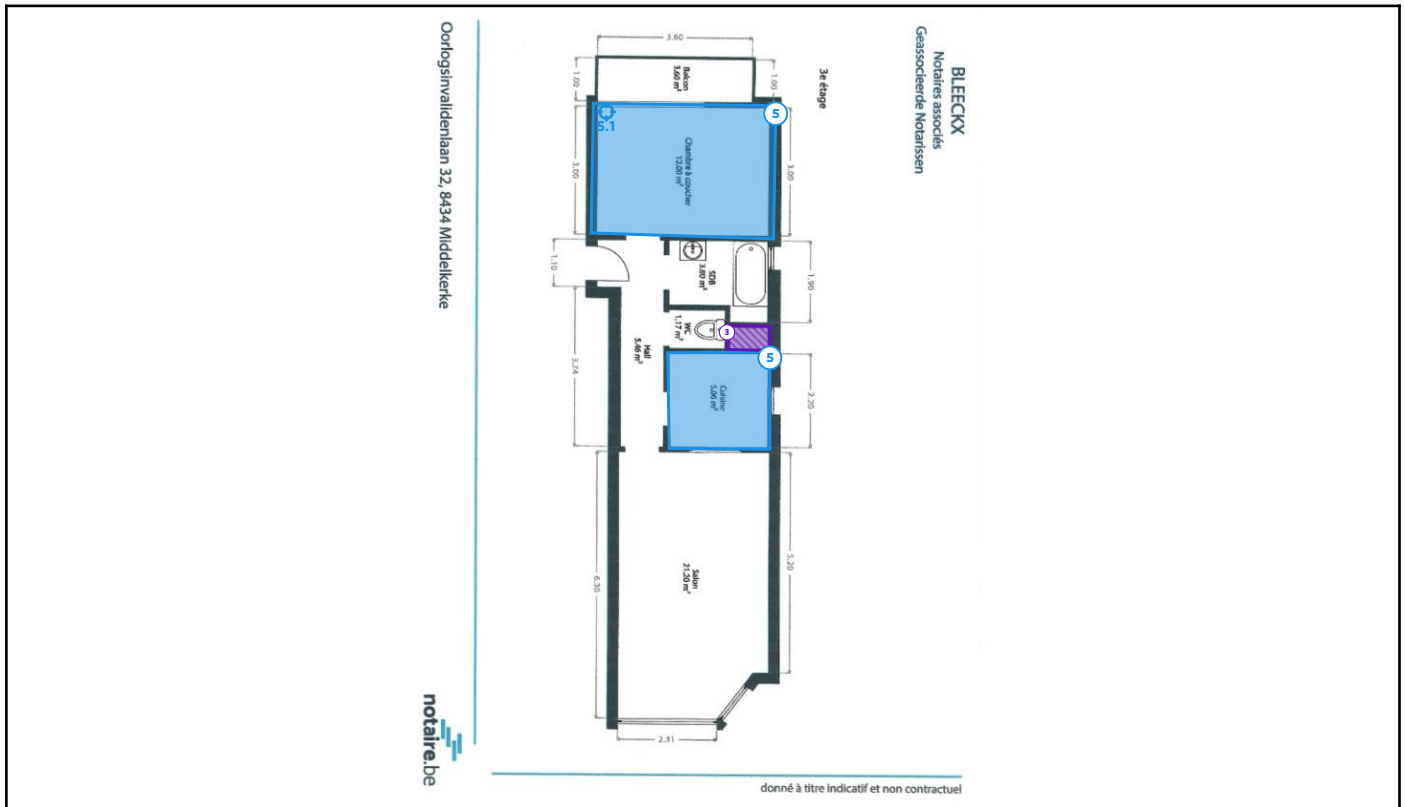
Plan 1.3: Plan APP

Beschrijving	Type	Actie
3. Cementbuis - AERA	Advies	-
5. Vinyl	Geen asbest	-
5.1 Code: 4	Puntmonster	-
