Asbestinventarisatetest

Bovenstraat 41, 3210 Lubbeek

Attestnummer : 20240530-000443.000

Uitgegeven op : 30.05.2024

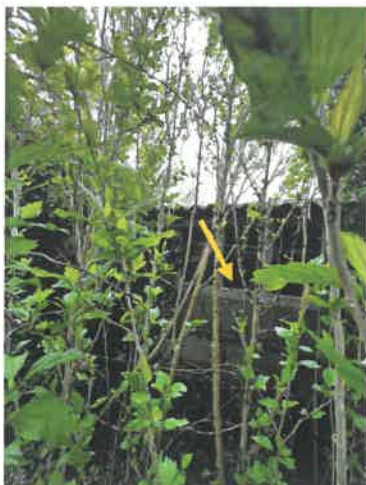
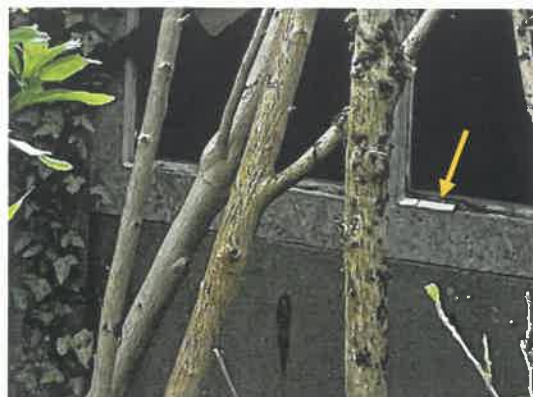
Beschrijving	Golfplaat wand duivenhok 2
Omgeving	Buiten
Primaire drager	Wand buitenschil
Asbestmateriaal	Dak- en gevelbekleding - Golfplaat
Bindmiddel van asbestmateriaal	Cement
Gebondenheid op basis van bindmiddel	Hecht
Hoeveelheid (oppervlakte - aantal)	• 3,60 m ² - 1 stuk
Totale oppervlakte	3,60 m ²
Eenvoudig bereikbaar	Ja
Bevestigingswijze	• Geschroefd
Identificatiemethode	Vaststelling zonder monstername

Destructieve handeling voor identificatie	Nee
Opmerking	Er is ook een golfpaat gebruikt als zijkant.
