Asbestinventarisatetest

Wielewaaistraat 6, 2610 Antwerpen

Attestnummer : 20240729-000299.000

Zone 1: Hoofdgebouw

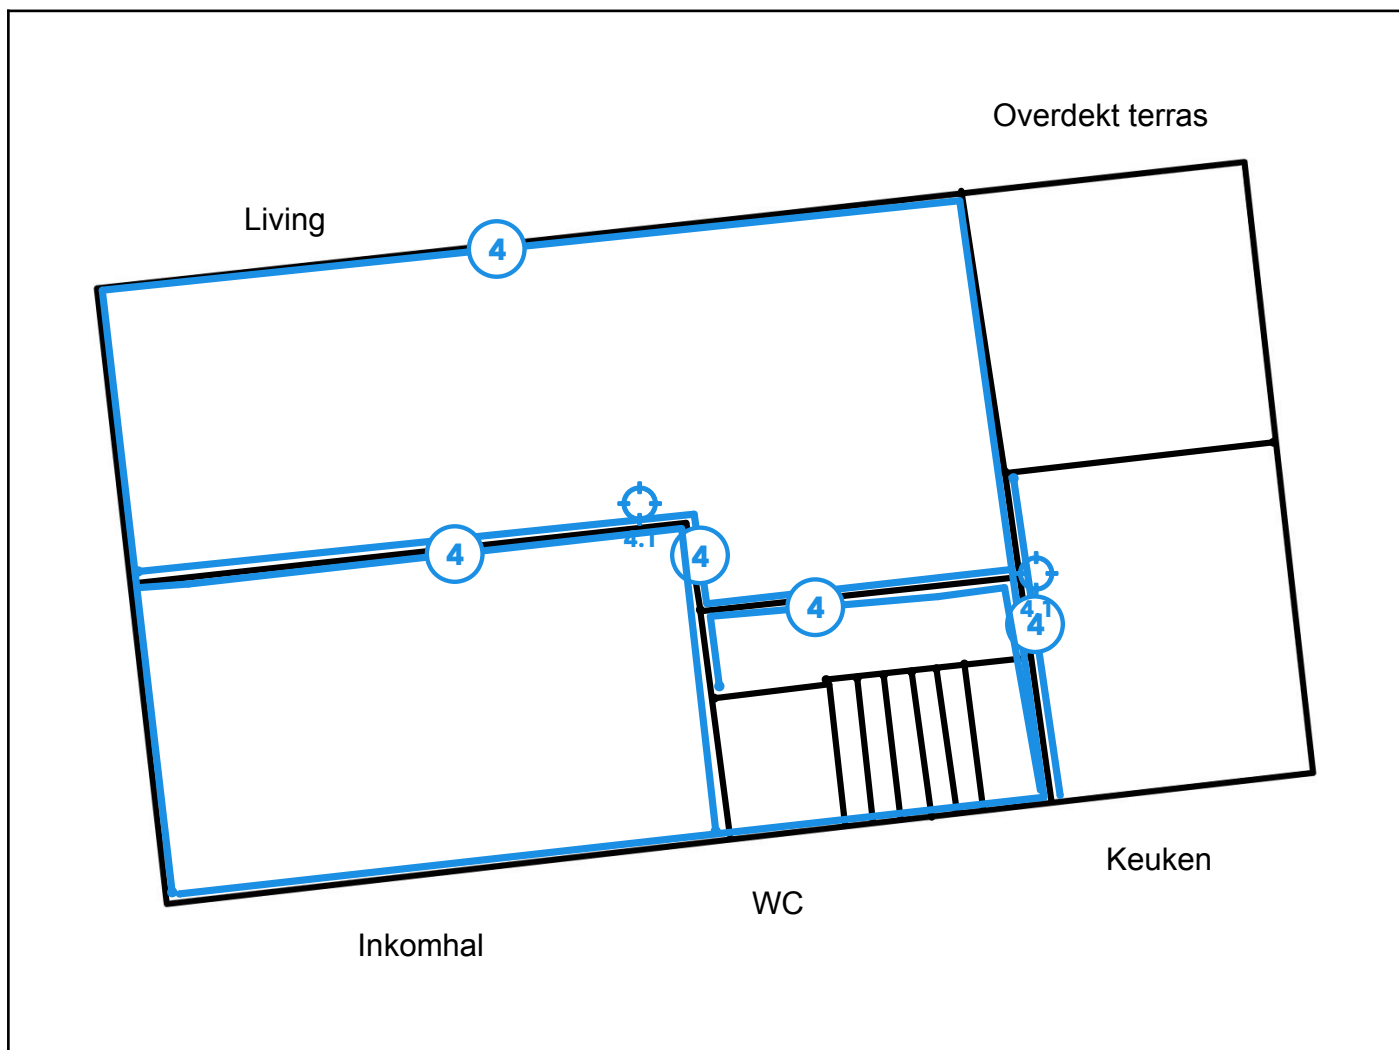
Plan 1.1: Gelijkvloers - bezetting muren

| Beschrijving | Type | Actie |
|---|---|---|
| 4.1 Code: MM1 | Mengmonster | - |

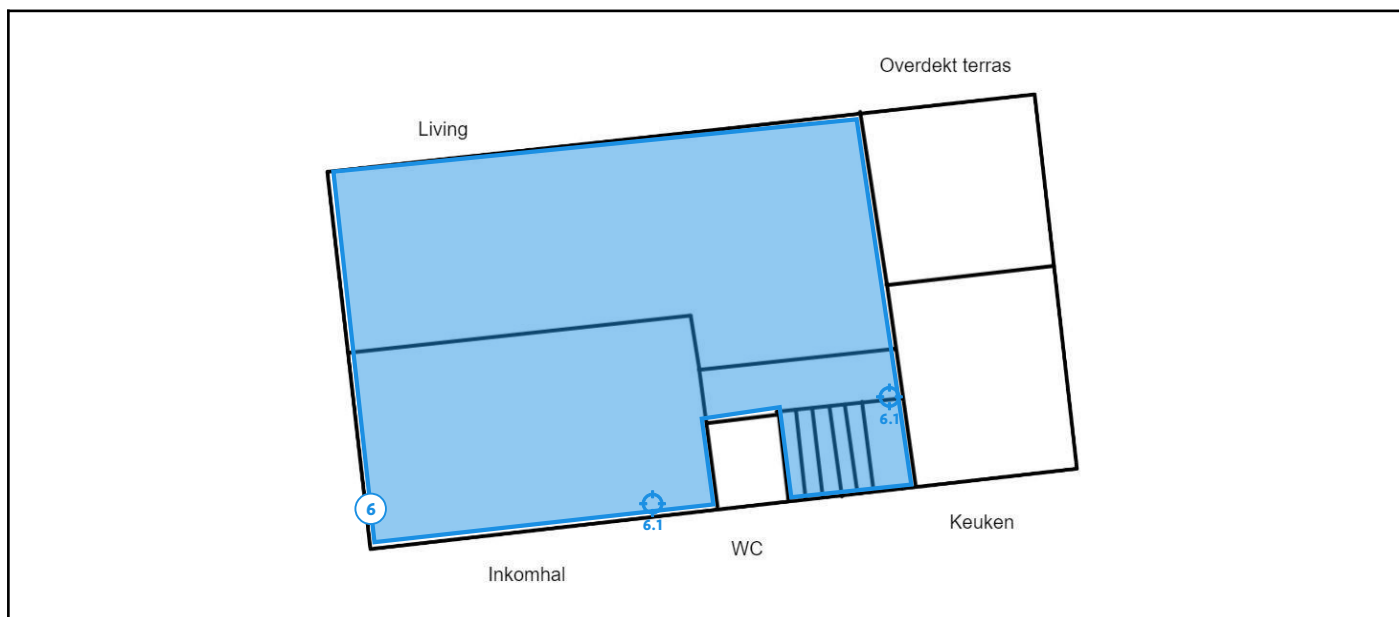
Plan 1.2: Gelijkvloers - bezetting plafond

| Beschrijving | Type | Actie |
|---|---|---|
| 6.1 Code: MM2 | Mengmonster | - |

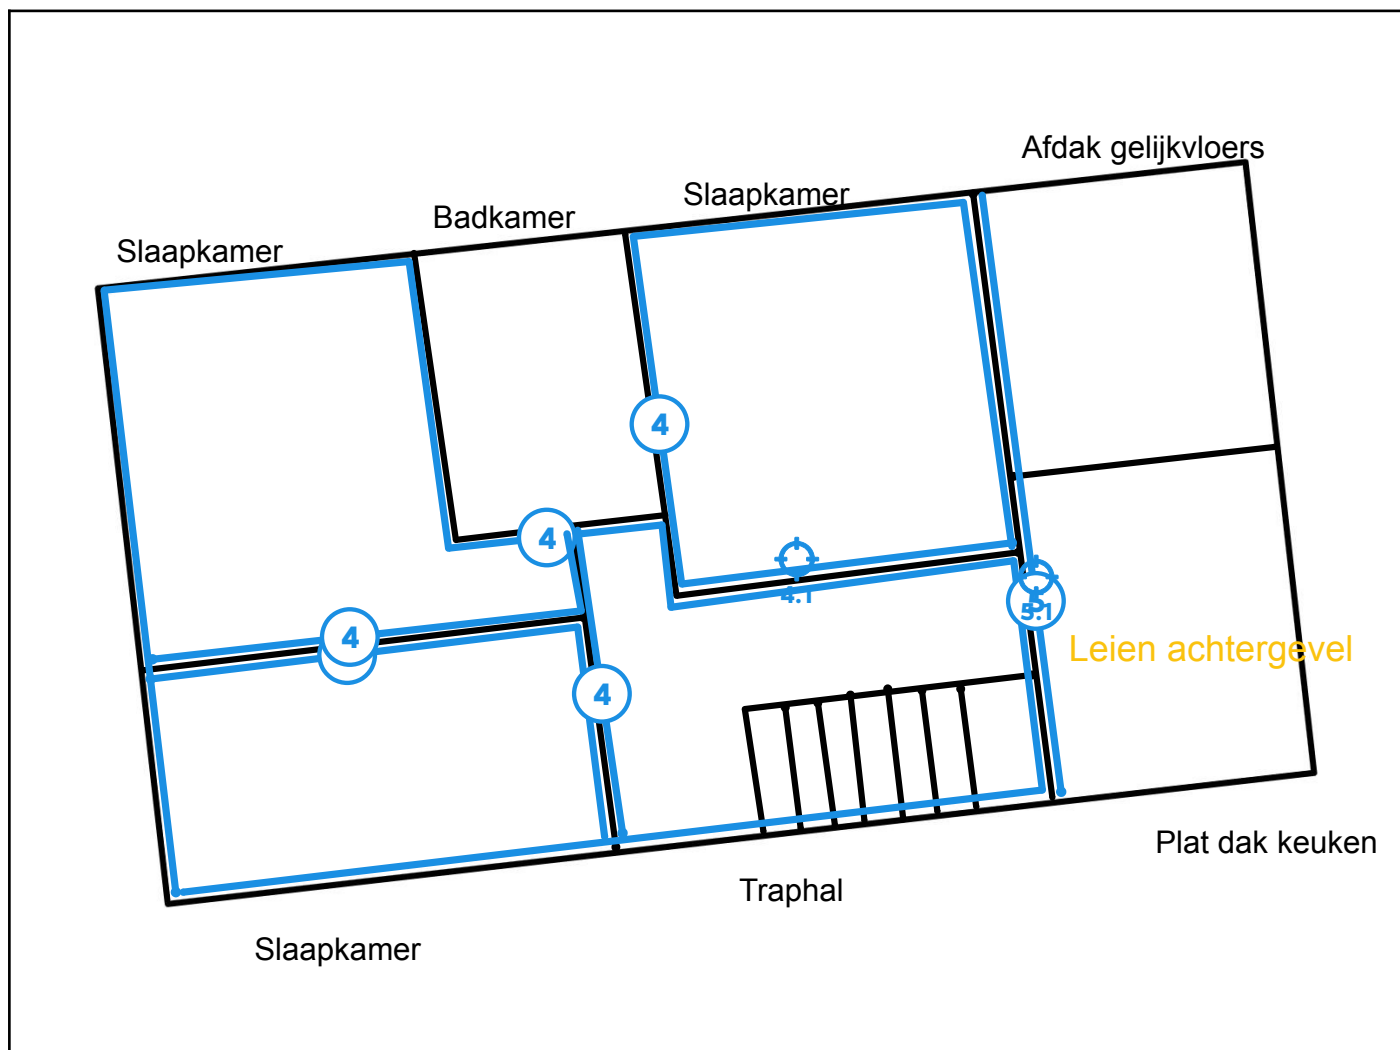
Plan 1.3: Verdieping 1 - bezetting muren

| Beschrijving | Type | Actie |
|---|---|---|
| 5.1 Code: MM3 | Puntmonster | - |
