# Asbestinventarisatetest

Meerdorp 2, 2321 Hoogstraten

Attestnummer : 20240318-000468.000

Uitgegeven op : 18.03.2024

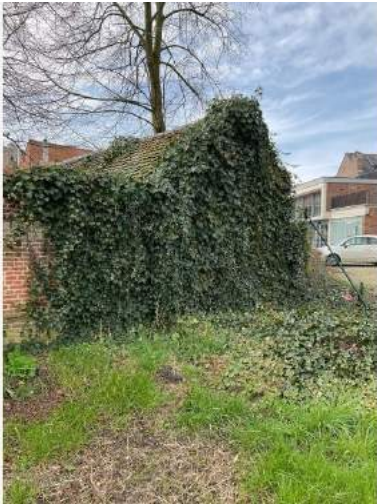
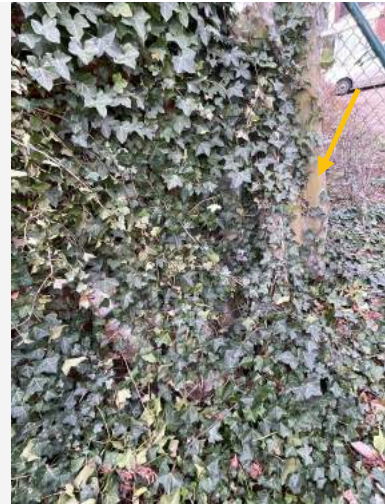
Eindbeoordeling materiaalrisico	Hoog materiaalrisico en/of hoge kans op vezelvrijgave
---------------------------------	---

Gebondenheid	Categorie 1: hechtgebonden in oorsprong
Asbestsoort (vezeltype)	Crocidoliet aanwezig
Asbestconcentratie	Laag (< 50%)
Afschermingsgraad van het gehele materiaal	Geheel of deels vrij aan de buitenlucht
Toestand van het materiaal	Zwaar beschadigd, zwaar verweerd

Beschrijving	Golfplaat Afsluiting Tuinhek
Omgeving	Buiten
Primaire drager	Afboording, omheining...
Asbestmateriaal	Dak- en gevelbekleding - Golfplaat
Bindmiddel van asbestmateriaal	Cement
Gebondenheid op basis van bindmiddel	Hecht
Hoeveelheid (oppervlakte - aantal)	• 2,00 m <sup>2</sup> - 1 stuk
Totale oppervlakte	2,00 m <sup>2</sup>
Eenvoudig bereikbaar	Ja
Bevestigingswijze	• Geklemd

**Dringend verwijderen**

- Verwijder dit asbestmateriaal zo snel mogelijk. Volg de toestand goed op.

- Eenvoudige handelingen: mag via doe-het-zelf of door werknemer(s) met opleidingsattest eenvoudige handelingen  
Hechtgebonden toepassing, kan zelf verwijderd worden mits deze in 1 geheel kan weggenomen worden zonder deze te beschadigen, en met het gebruik van p3 mondklappers. Breng alles in stevig plastic dubbel verpakt naar het containerpark.

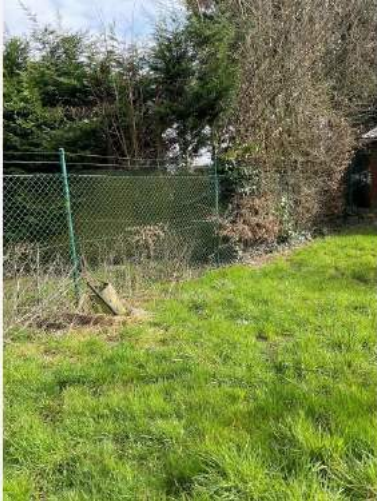
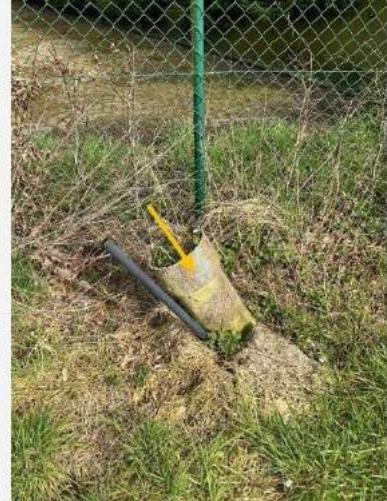
Beschrijving	Buis vezelcement
Type afvalstof	Betreft stock-voorraad of gedemonteerde asbestmaterialen
Aanwezige resten	Een buis staat achter de meesterswoning in de tuin als bloembak/ornament.
Omgeving	Buiten
Primaire drager	Bodem
Asbestmaterialen	<ul style="list-style-type: none"><li>• Buis, koker, leiding, pijp, doorvoer</li></ul>
Bindmiddel van asbestmateriaal	Cement
Gebondenheid op basis van bindmiddel	Hecht
Hoeveelheid (gewicht - aantal)	<ul style="list-style-type: none"><li>• 10,00 kg - 1 stuk</li></ul>
Totaal gewicht	10,00 kg
Eenvoudig bereikbaar	Ja
Identificatiemethode	Vaststelling zonder monsternamen
Opmerking	De opgegeven hoeveelheid is een inschatting.

**Dringend verwijderen**

- Verwijder het asbestafval.

- Eenvoudige handelingen: mag via doe-het-zelf of door werknemer(s) met opleidingsattest eenvoudige handelingen  
Hechtgebonden toepassing, kan zelf verwijderd worden mits deze in 1 geheel kan weggenomen worden zonder deze te beschadigen, en met het gebruik van p3 mondkmaskers. Breng alles in stevig plastic dubbel verpakt naar het containerpark.

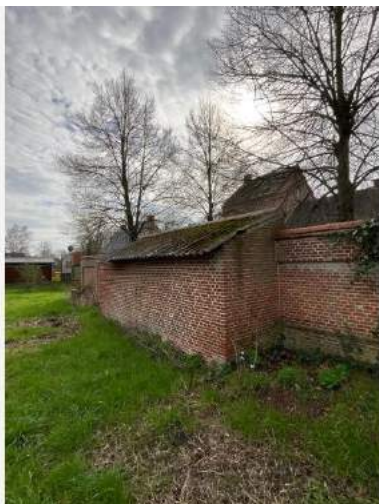
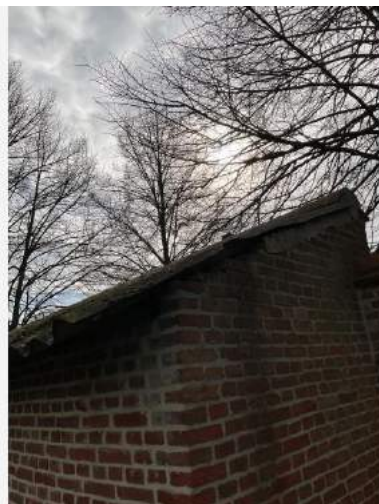
Beschrijving	Golfplaat Garage
Omgeving	Buiten
Primaire drager	Schuin dak
Asbestmateriaal	Dak- en gevelbekleding - Golfplaat
Bindmiddel van asbestmateriaal	Cement
Gebondenheid op basis van bindmiddel	Hecht
Hoeveelheid (oppervlakte - aantal)	• 50,00 m <sup>2</sup> - 1 stuk
Totale oppervlakte	50,00 m <sup>2</sup>
Eenvoudig bereikbaar	Ja
Bevestigingswijze	• Geschroefd
Identificatiemethode	Vaststelling zonder monsternamen

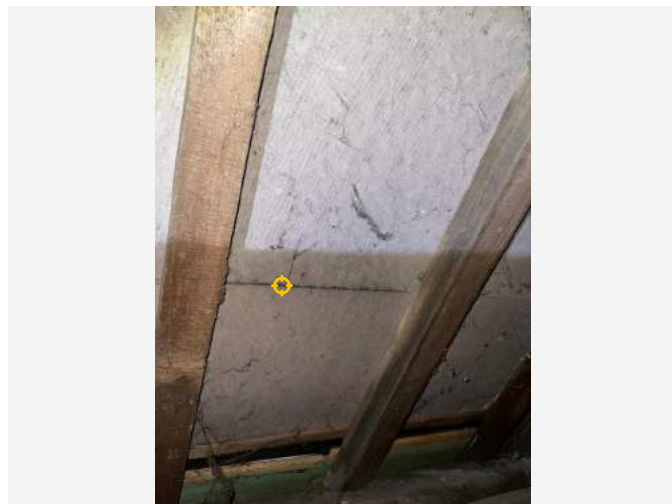
Detailfoto

Het asbestmateriaal valt onder de mijlpaal van 2040.

Zorgvuldig beheren

- Zorg voor een veilig beheer. Vermijd het beschadigen van het asbestmateriaal. Controleer de toestand jaarlijks op wijzigingen.

- Eenvoudige handelingen: enkel door erkend asbestverwijderaar  
Het verwijderen van de onderdakplaten is bijna onmogelijk zonder schade aan te brengen aan de bovenliggende panlatten (losbreken), na het wegnemen van de dakpannen.

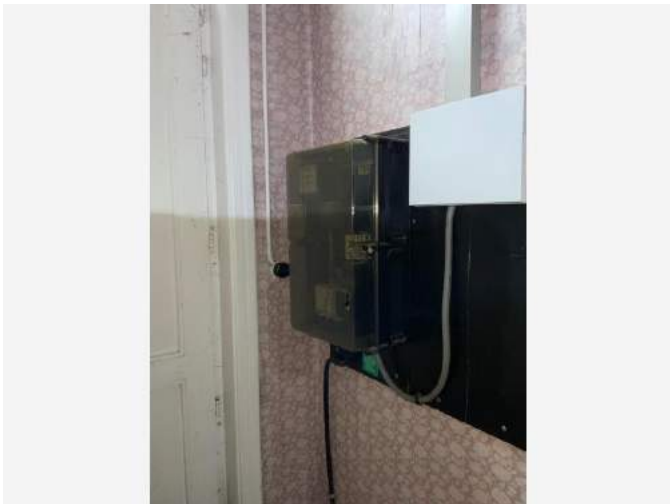
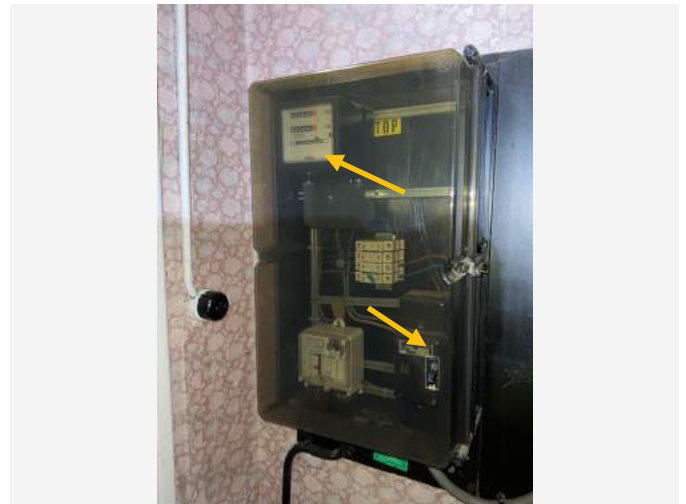
Het asbestmateriaal valt onder de mijlpaal van 2040.

Zorgvuldig beheren

Eindbeoordeling materiaalrisico	Laag materiaalrisico en/of verlaagde kans op vezelvrijgave
---------------------------------	--

- Zorg voor een veilig beheer. Vermijd het beschadigen van het asbestmateriaal. Controleer de toestand jaarlijks op wijzigingen.

- Eenvoudige handelingen: mag via doe-het-zelf of door werknemer(s) met opleidingsattest eenvoudige handelingen  
Dit toestel is eigendom van de netbeheerder en mag in principe niet zelf verwijderd worden. Deze gaat vermoedelijk in de toekomst vervangen worden door een digitale meter.

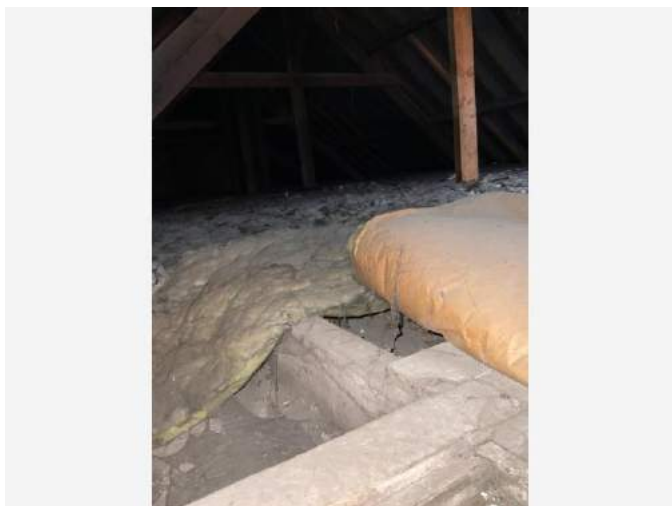
Situeringfoto

**Reden:** Het onderzoek kan niet uitgevoerd worden binnen de bepalingen van de Welzijnswet

**Uitleg van de asbestdeskundige:** Op de zolder was geen steunvloer aanwezig, alleen balken om op te lopen. In het kader van de Wet Welzijn op het Werk is het niet veilig om hier te wandelen.

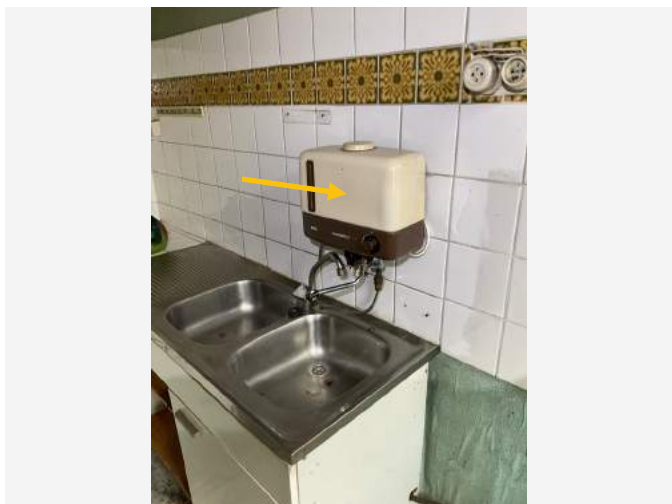
Vrije foto

Het is mogelijk dat in deze toepassing onderdelen van asbest zijn verwerkt. Zonder demontage is het niet mogelijk monsters te nemen.

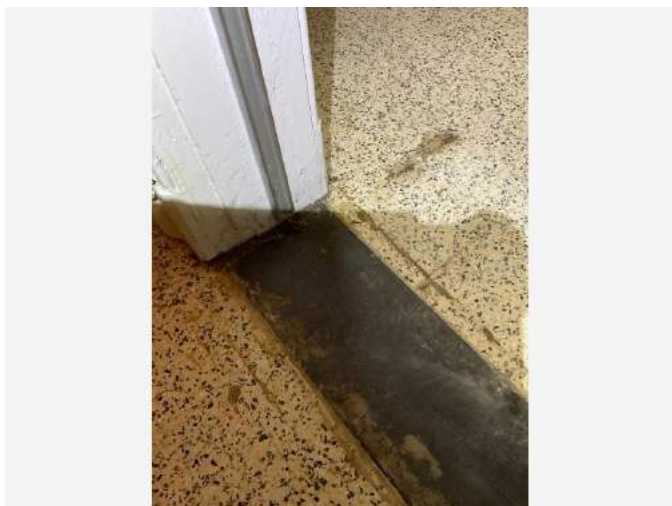
Vrije foto

De dorpels in de meesterwoning zijn van natuursteen en niet asbestverdacht.

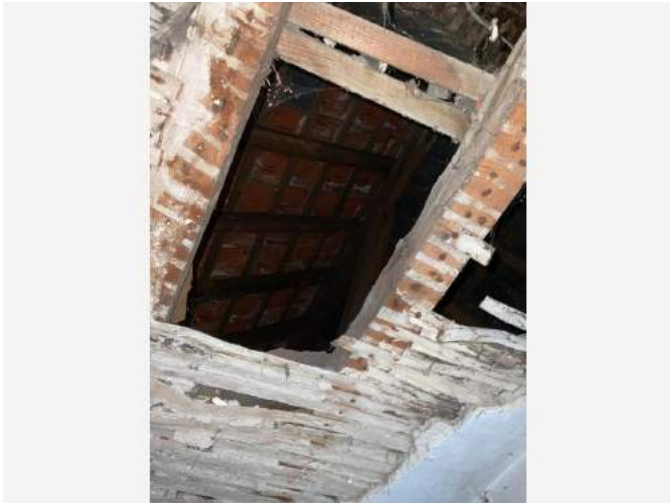
Vrije foto

Er is geen onderdak aangetroffen onder de dakpannen.

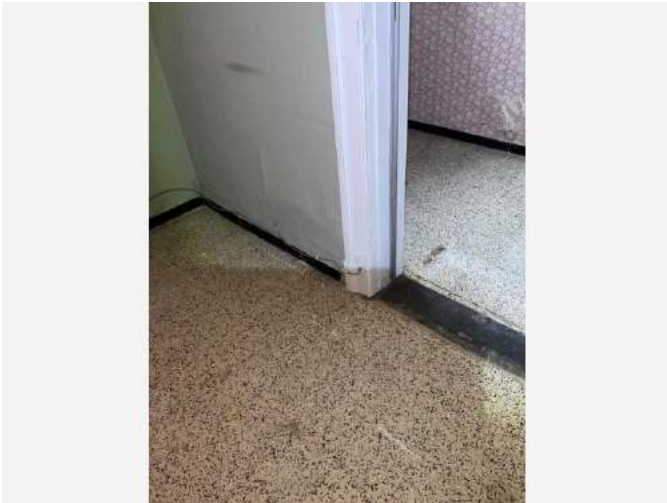
Vrije foto

Staalname niet mogelijk zonder tegels uit te breken. Indien in de toekomst bij renovatiewerken de tegels uitgebroken worden is het aan te raden eerst een monsteranalyse van de tegellijm uit te voeren.

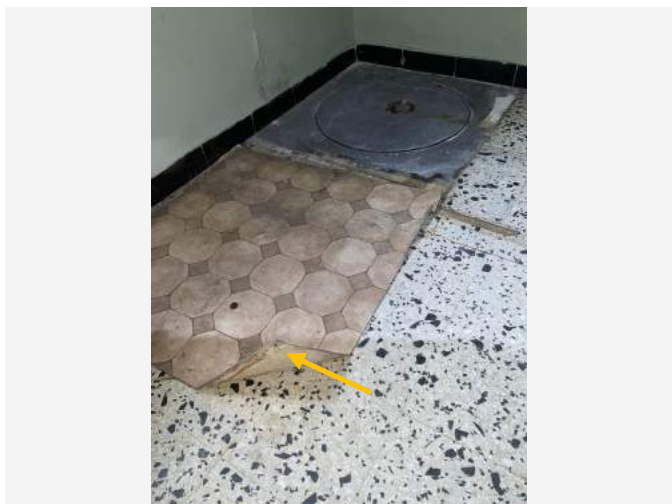
Vrije foto

Het vinylzeil heeft geen onderlaag in vilt en is niet geplakt met zwarte lijm. Daardoor is deze toepassing niet asbestverdacht.

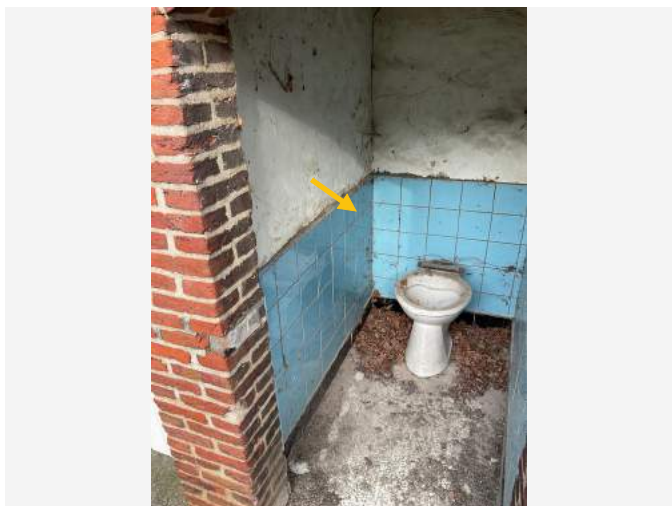
Vrije foto

Staalname niet mogelijk zonder tegels uit te breken. Indien in de toekomst bij renovatiewerken de tegels uitgebroken worden is het aan te raden eerst een monsteranalyse van de tegellijm uit te voeren.

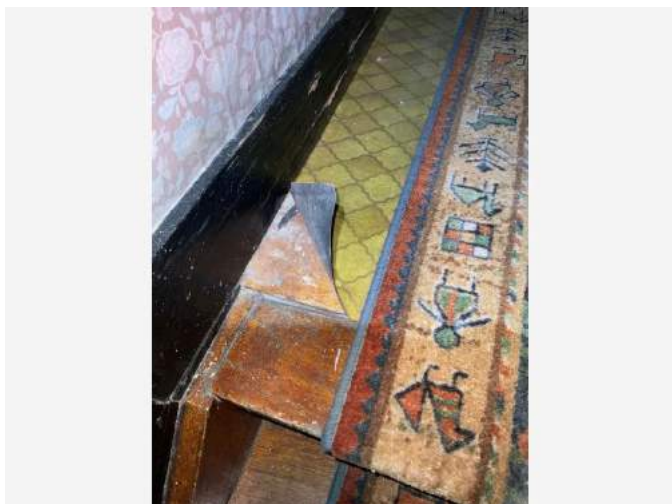
Vrije foto

Het vinylzeil heeft geen onderlaag in vilt en is niet geplakt met zwarte lijm. Daardoor is deze toepassing niet asbestverdacht.

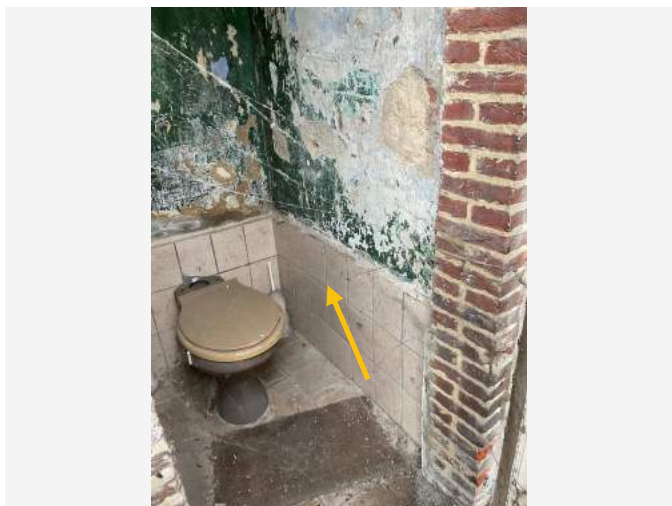
Vrije foto

Staalname niet mogelijk zonder tegels uit te breken. Indien in de toekomst bij renovatiewerken de tegels uitgebroken worden is het aan te raden eerst een monsteranalyse van de tegellijm uit te voeren.

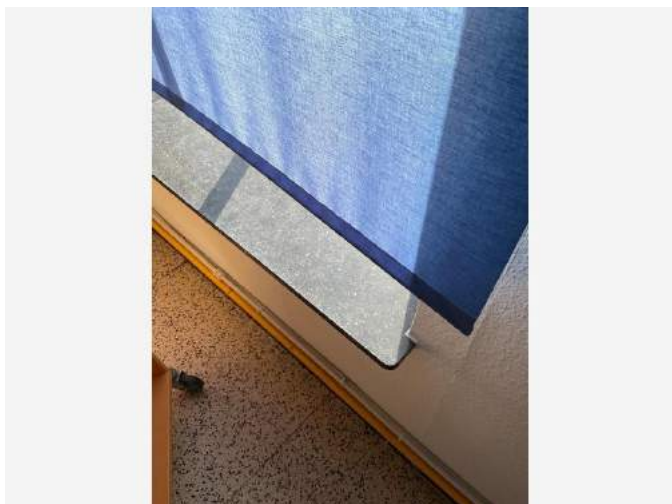
Vrije foto

Deze toepassing is van natuursteen en is hierdoor niet asbestverdacht.

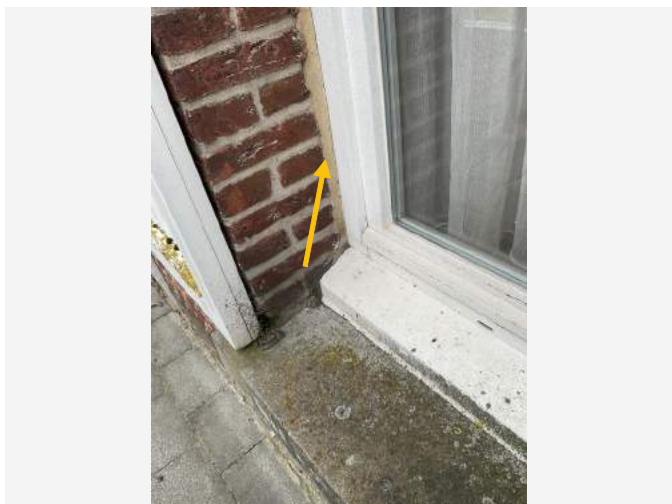
Vrije foto

De ramen en deuren zijn afgewerkt met siliconen, wat resulteert in een mastiektoepassing die niet als asbestverdacht wordt beschouwd. Bovendien was deze toepassing flexibel en kon deze gemakkelijk terugkeren naar zijn oorspronkelijke vorm.

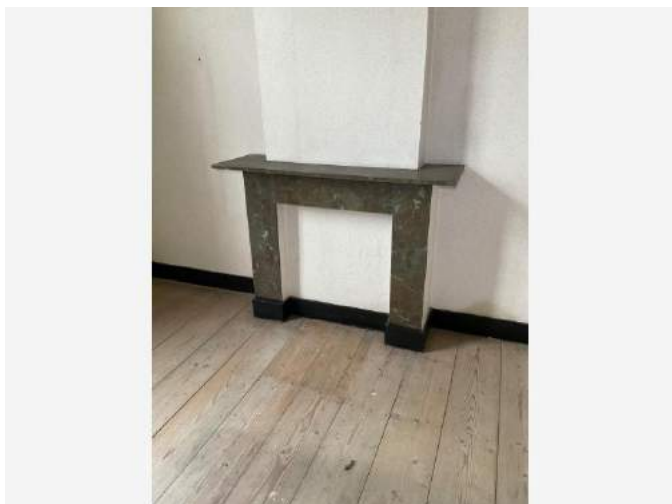
Vrije foto

De afwerking bij de haard is van hout en is hierdoor niet asbestverdacht.

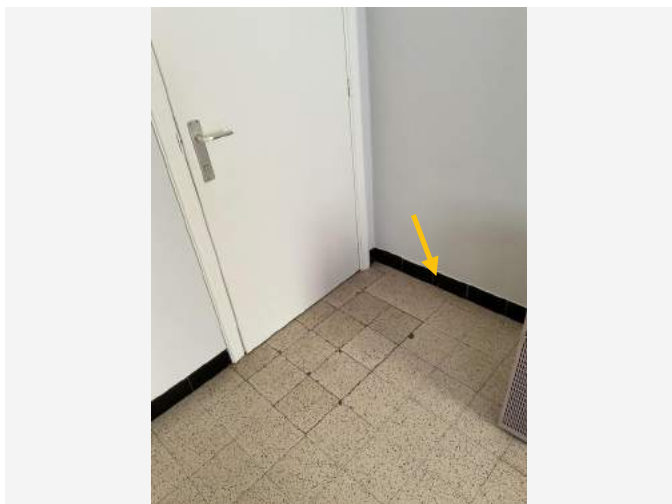
Vrije foto

Staalname niet mogelijk zonder tegels uit te breken. Indien in de toekomst bij renovatiewerken de tegels uitgebroken worden is het aan te raden eerst een monsteranalyse van de tegellijm uit te voeren.

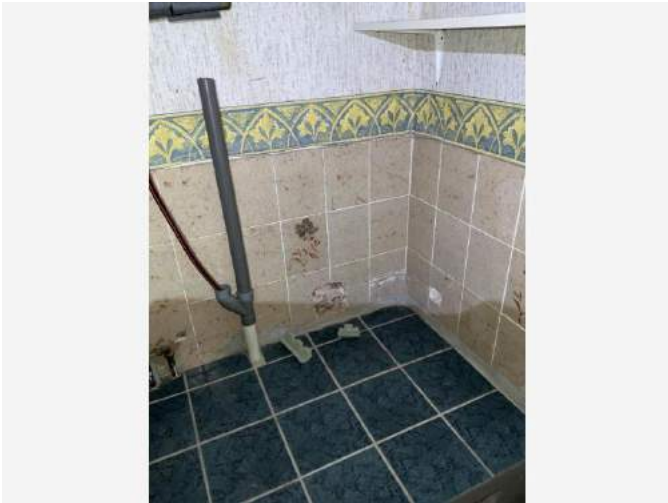
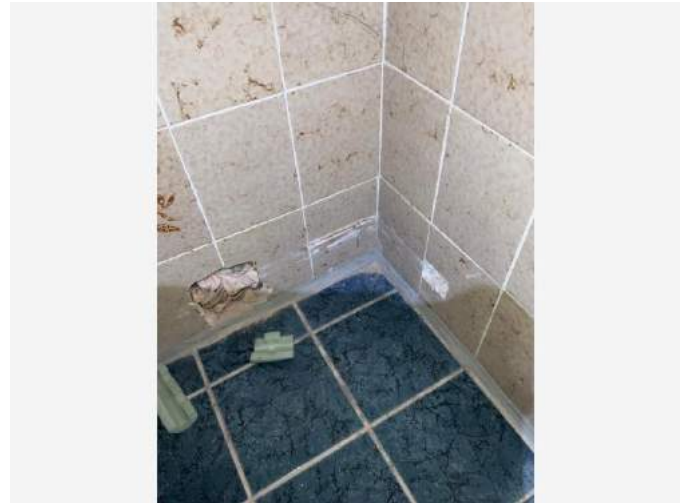
## Fiche 34: Tegellijm badkamer

Geen asbest

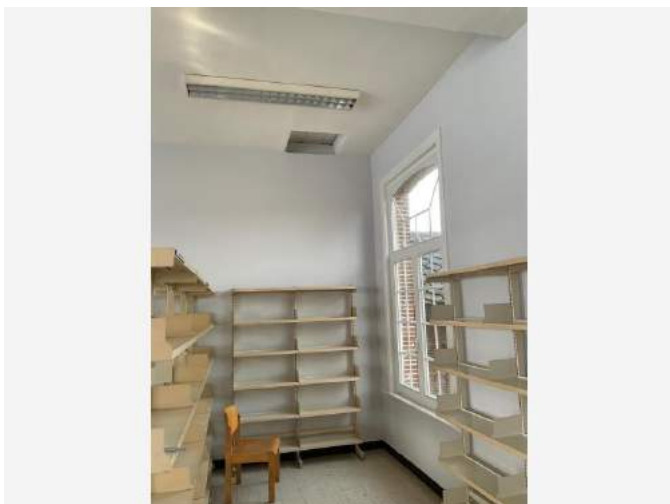
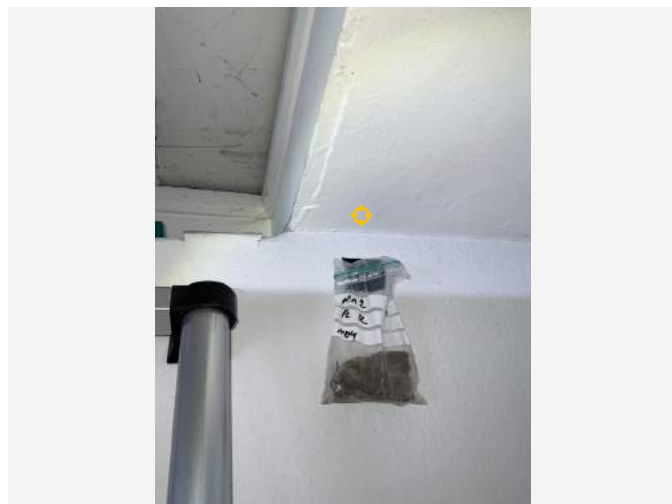
## Fiche 35: #4 Pleister Plafond

Geen asbest

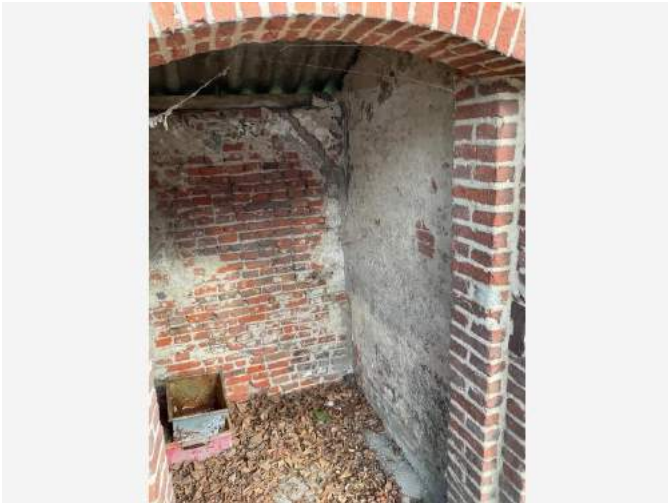
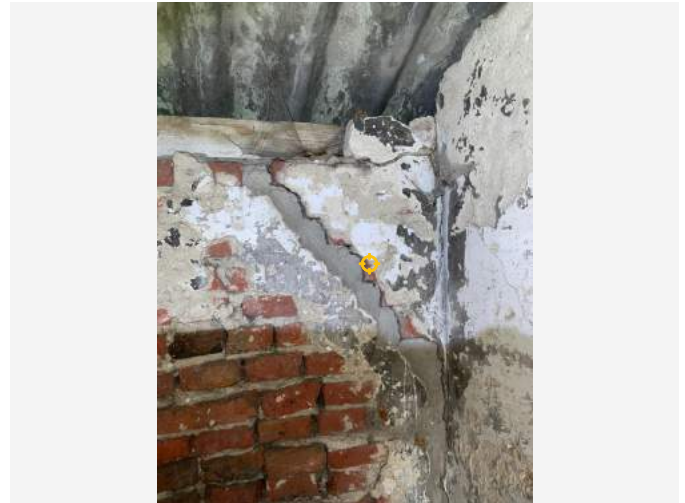
## Fiche 38: #4 Pleister WC speelplein

Geen asbest
