Asbestinventarisatetest

Gemeenteplein 3, 2328 Hoogstraten

Attestnummer : 20240318-000465.000

Uitgegeven op : 18.03.2024

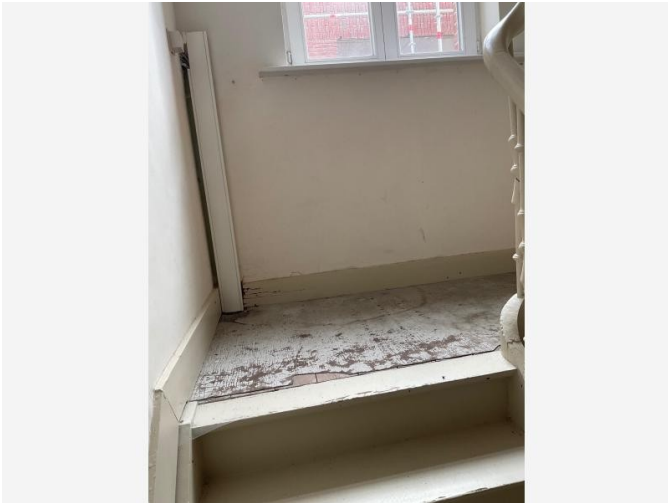
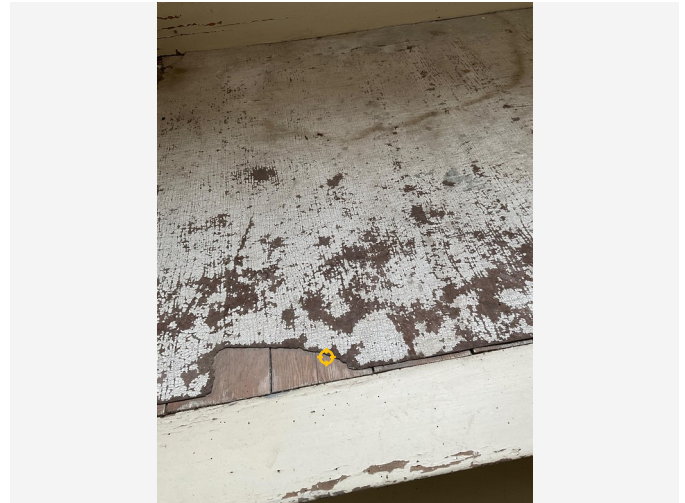
Fiche 14: Zeil trap #5

Geen asbest

Beschrijving	Zeil trap #5
Omgeving	Binnen
Primaire drager	Vloer
Bindmiddel van materiaal	Kunststof of -hars

Gebondenheid op basis van bindmiddel	Hecht
Hoeveelheid (oppervlakte - aantal)	• 2,50 m ² - 1 stuk
Totale oppervlakte	2,50 m ²
Identificatiemethode	Vaststelling met monstername
Destructieve handeling voor identificatie	Nee

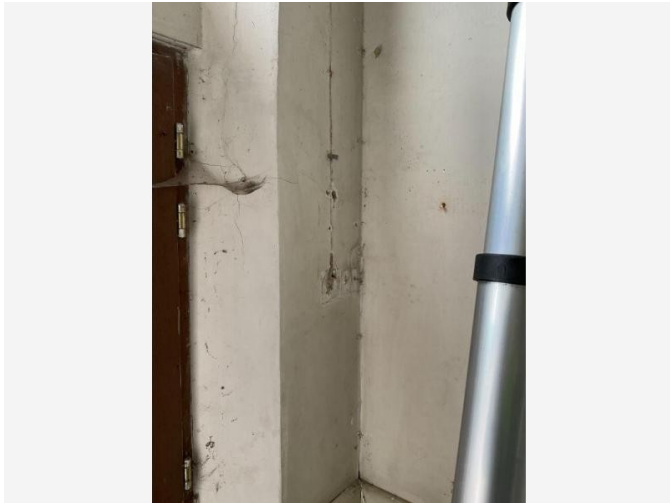
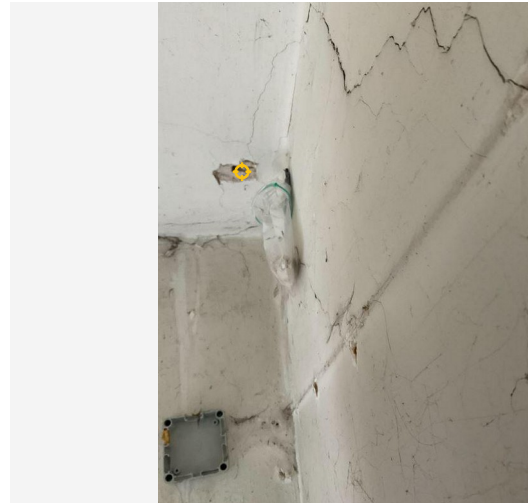
Beschrijving	Pleister Plafond #3
Omgeving	Binnen
Primaire drager	Plafond
Bindmiddel van materiaal	Gips - kalk

Gebondenheid op basis van bindmiddel	Niet-hechtgebonden
Hoeveelheid (oppervlakte - dikte - aantal)	• 40,00 m ² - 1,00 cm - 1 stuk
Totaal volume	0,40 m ³
Identificatiemethode	Vaststelling met monstername
Destructieve handeling voor identificatie	Nee
Opmerking	De opgegeven hoeveelheid is een berekening.

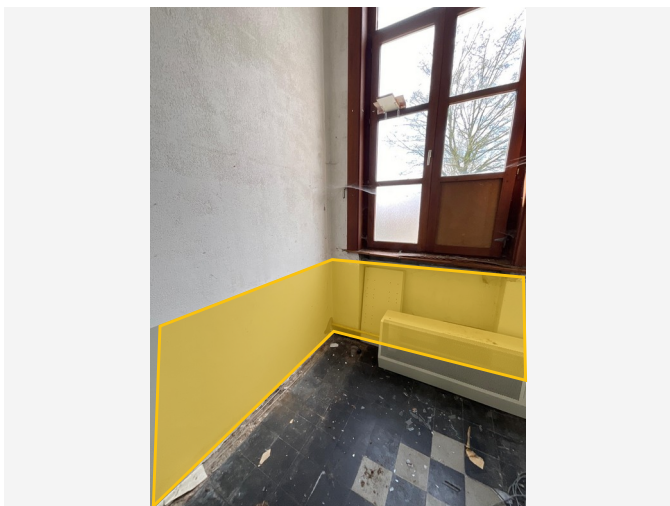
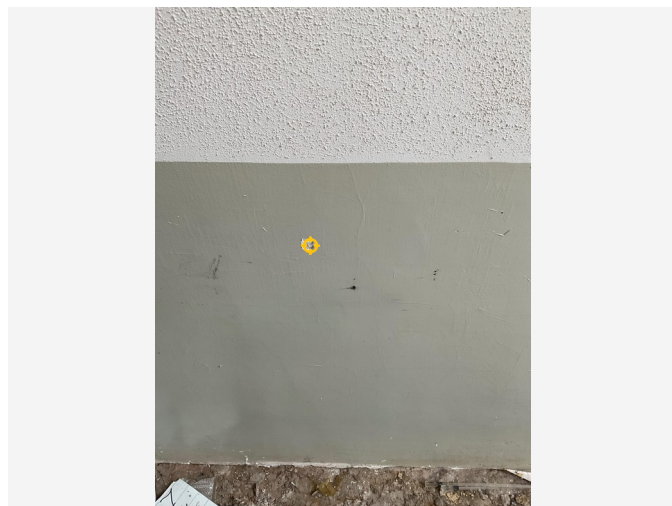
Beschrijving	Structuurverf
Omgeving	Binnen
Primaire drager	Binnenwand
Bindmiddel van materiaal	Gips - kalk

Gebondenheid op basis van bindmiddel	Niet-hechtgebonden
Hoeveelheid (oppervlakte - dikte - aantal)	• 20,00 m ² - 1,00 cm - 1 stuk
Totaal volume	0,20 m ³
Identificatiemethode	Vaststelling met monstername
Destructieve handeling voor identificatie	Nee
Opmerking	De opgegeven hoeveelheid is een berekening.

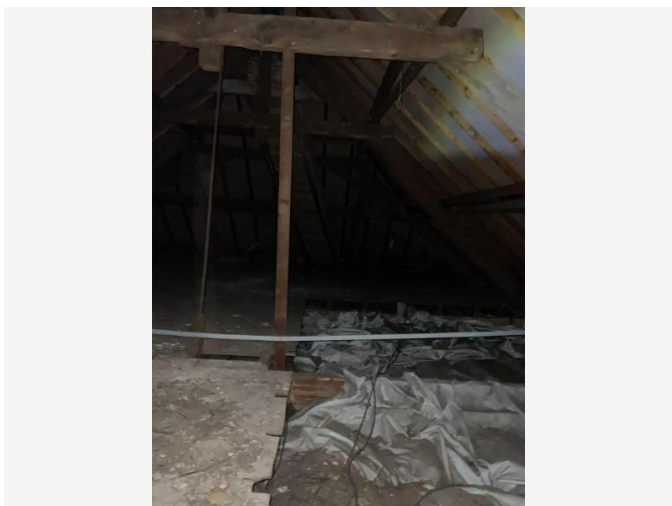
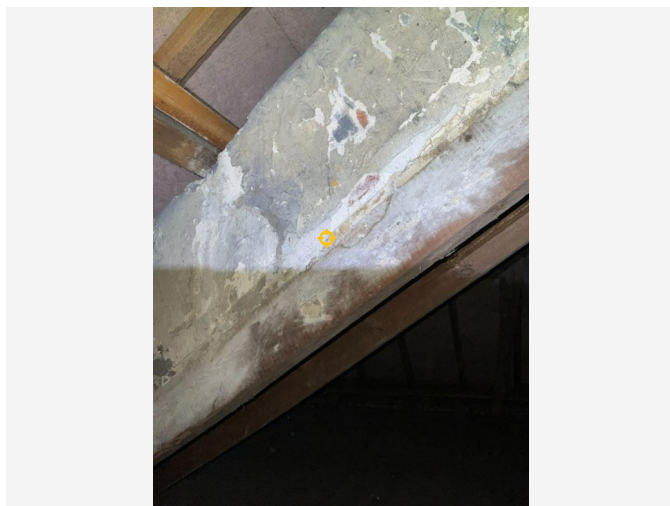
Beschrijving	Pleister Zolder #3
Omgeving	Binnen
Primaire drager	Fundering-draagstructuur (horizontaal, verticaal)
Bindmiddel van materiaal	Gips - kalk

Gebondenheid op basis van bindmiddel	Niet-hechtgebonden
Hoeveelheid (oppervlakte - dikte - aantal)	• 3,00 m ² - 1,00 cm - 1 stuk
Totaal volume	0,03 m ³
Identificatiemethode	Vaststelling met monstername
Destructieve handeling voor identificatie	Nee
Opmerking	De opgegeven hoeveelheid is een schatting. Dit pleisterwerk was op de zolder tegen sommige balken aangebracht.

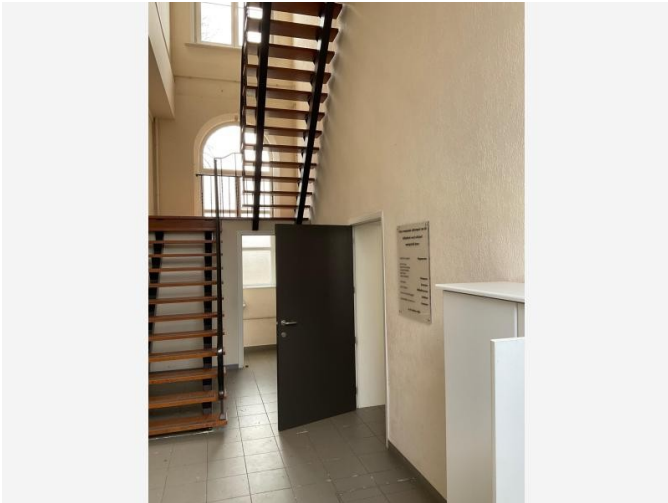
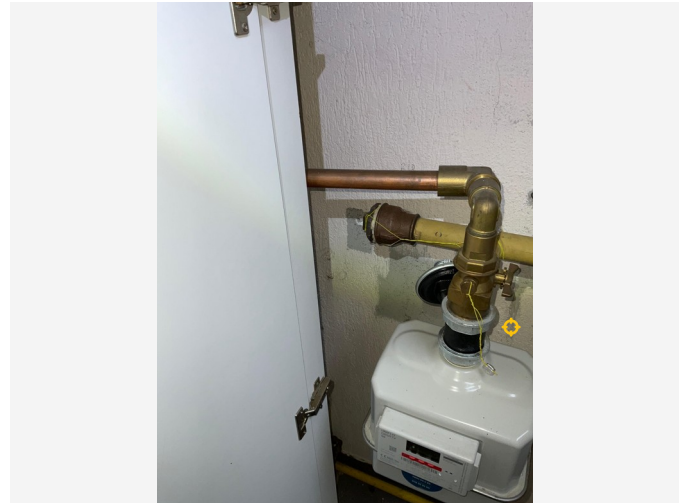
Beschrijving	Pleister traphal
Omgeving	Binnen
Primaire drager	Binnenwand
Bindmiddel van materiaal	Gips - kalk

Gebondenheid op basis van bindmiddel	Niet-hechtgebonden
Hoeveelheid (oppervlakte - dikte - aantal)	• 28,00 m ² - 1,00 cm - 1 stuk
Totaal volume	0,28 m ³
Identificatiemethode	Vaststelling met monstername
Destructieve handeling voor identificatie	Nee
Opmerking	De opgegeven hoeveelheid is een berekening.

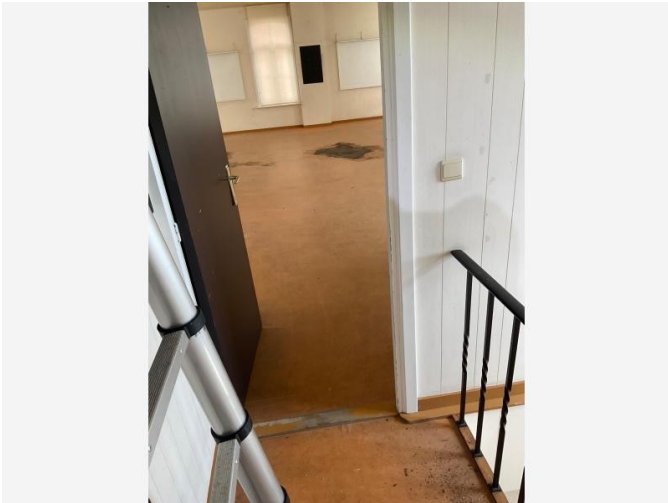
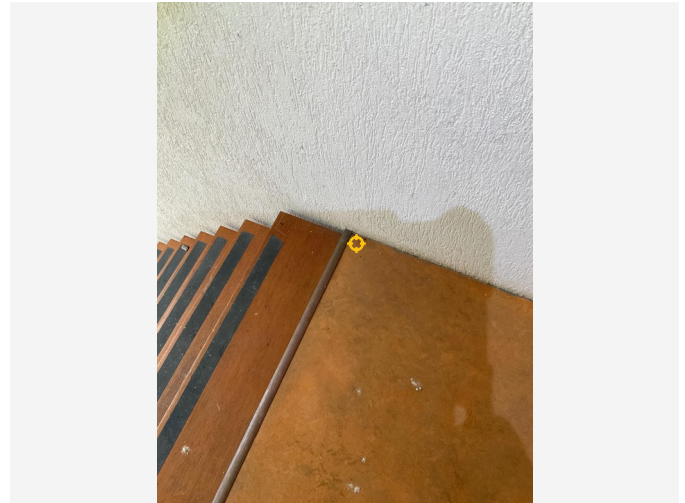
Beschrijving	Vloerzeil #3
Omgeving	Binnen
Primaire drager	Vloer
Bindmiddel van materiaal	Kunststof of -hars

Gebondenheid op basis van bindmiddel	Hecht
Hoeveelheid (oppervlakte - aantal)	• 100,00 m ² - 1 stuk
Totale oppervlakte	100,00 m ²
Identificatiemethode	Vaststelling met monstername
Destructieve handeling voor identificatie	Nee

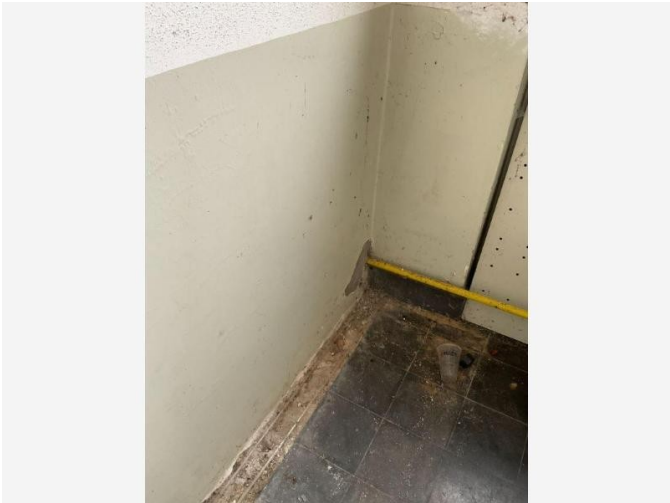
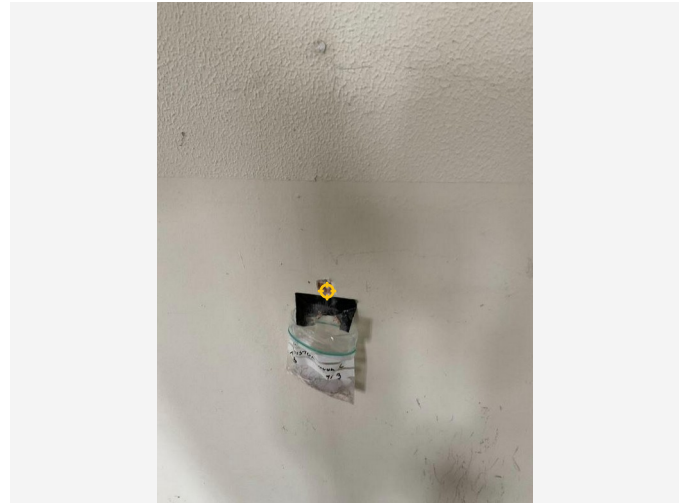
Beschrijving	Pleister Muur #3
Omgeving	Binnen
Primaire drager	Binnenwand

Bindmiddel van materiaal	Gips - kalk
Gebondenheid op basis van bindmiddel	Niet-hechtgebonden
Hoeveelheid (oppervlakte - dikte - aantal)	• 120,00 m ² - 1,50 cm - 1 stuk
Totaal volume	1,80 m ³
Identificatiemethode	Vaststelling met monstername
Destructieve handeling voor identificatie	Nee
Opmerking	De opgegeven hoeveelheid is een berekening.

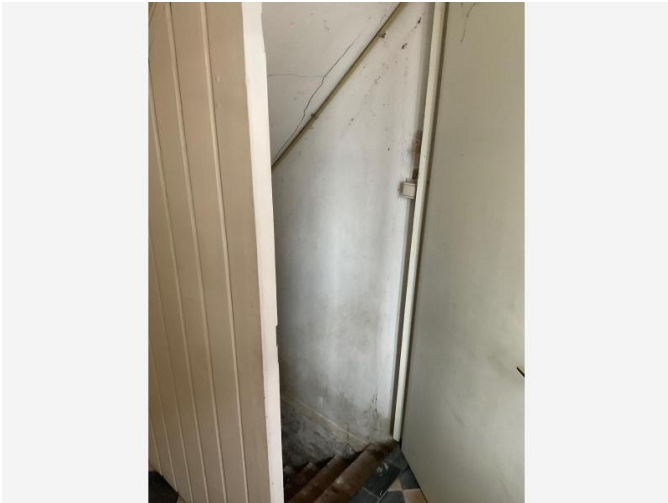
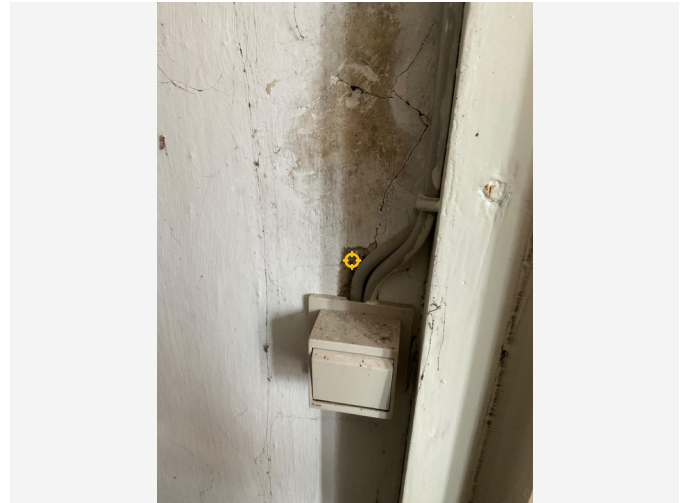
Beschrijving	Pleister muur #5
Omgeving	Binnen
Primaire drager	Binnenwand

Bindmiddel van materiaal	Gips - kalk
Gebondenheid op basis van bindmiddel	Niet-hechtgebonden
Hoeveelheid (oppervlakte - dikte - aantal)	• 230,00 m ² - 1,50 cm - 1 stuk
Totaal volume	3,45 m ³
Identificatiemethode	Vaststelling met monstername
Destructieve handeling voor identificatie	Nee
Opmerking	De opgegeven hoeveelheid is een berekening.

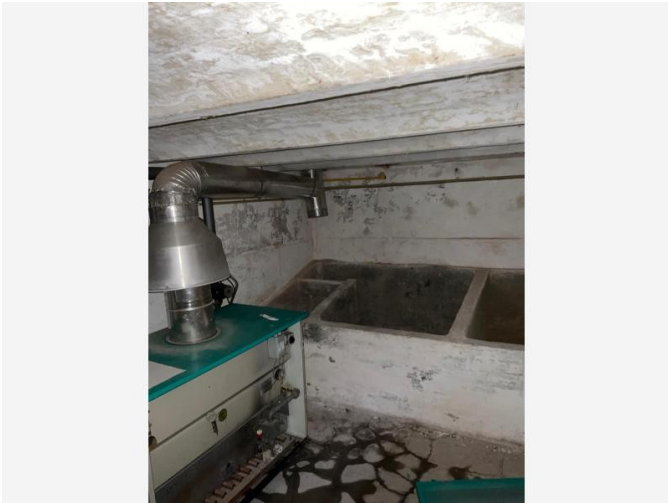
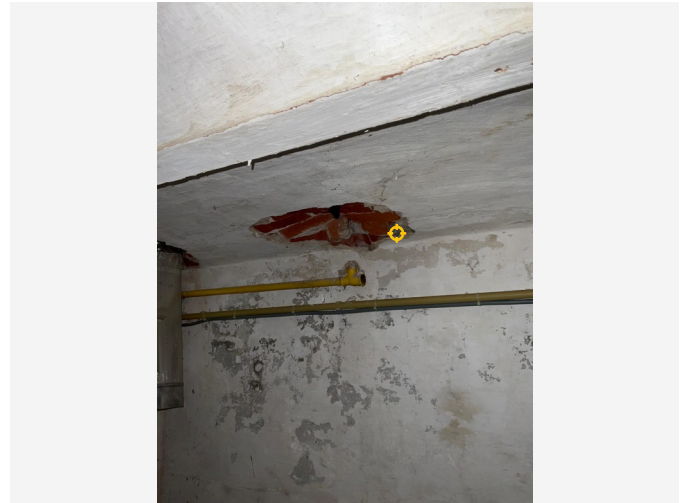
Fiche 23: Pleister stookruimte #5

Geen asbest
