Asbestinventarisatetest

Meerdorp 16, 2321 Hoogstraten

Attestnummer : 20240923-000001.000

Uitgegeven op : 23.09.2024

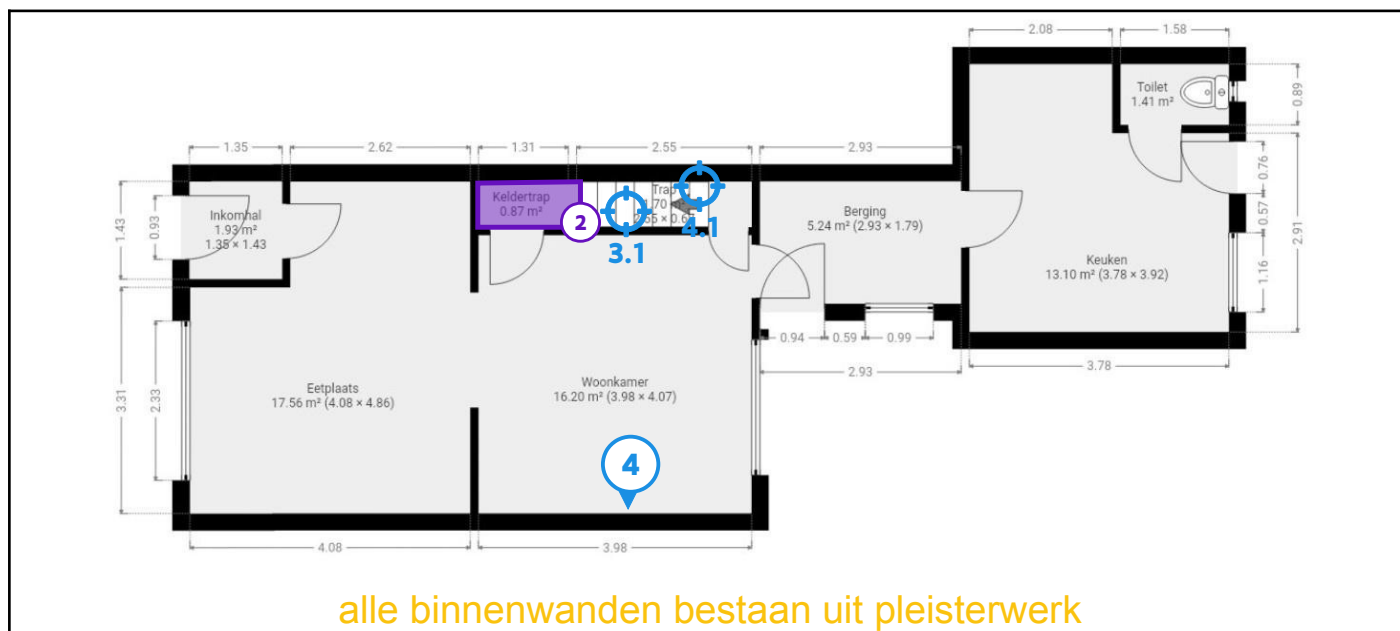
Plan 1.1: Meerdorp 16 - Gelijksvloer - Wand

Beschrijving	Type	Actie
2. Kelder(ingang)	Beperking	-
3. Pleisterwerk - Plafond - Alle verdiepingen	Geen asbest	-
3.1 Code: MM02	Mengmonster	-
4. Pleisterwerk - Wand - Beide verdiepingen	Geen asbest	-
4.1 Code: MM01	Mengmonster	-

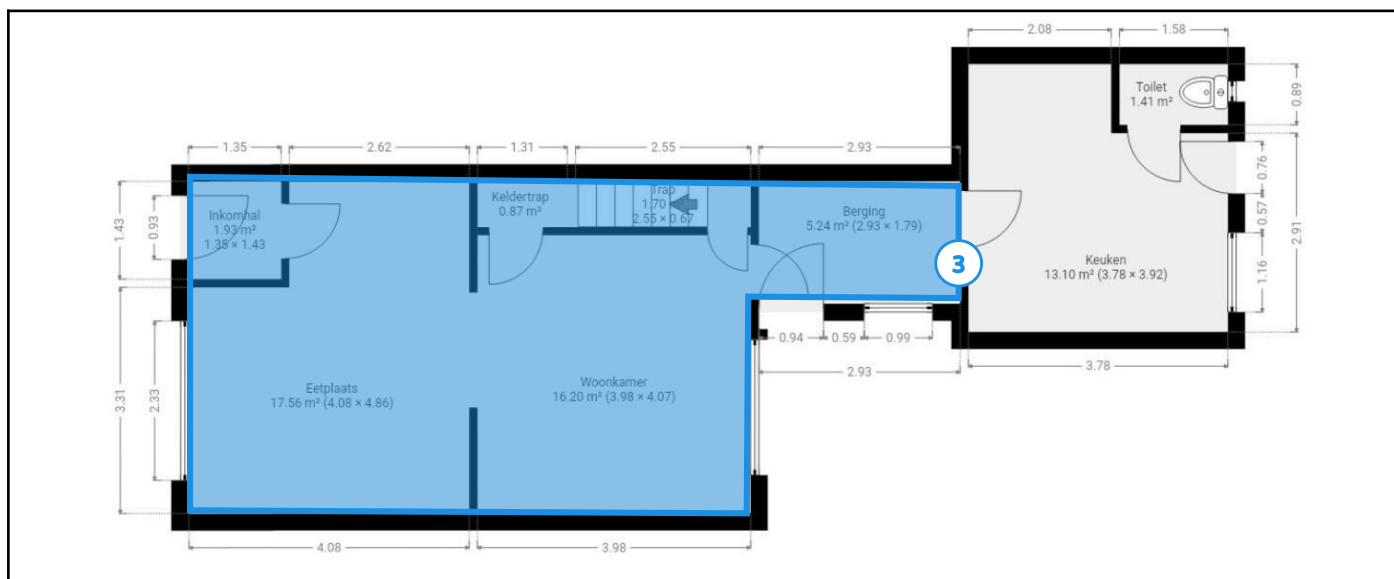
Plan 1.2: Meerdorp 16 - Gelijksvloer - Plafond

Beschrijving	Type	Actie
3. Pleisterwerk - Plafond - Alle verdiepingen	Geen asbest	-

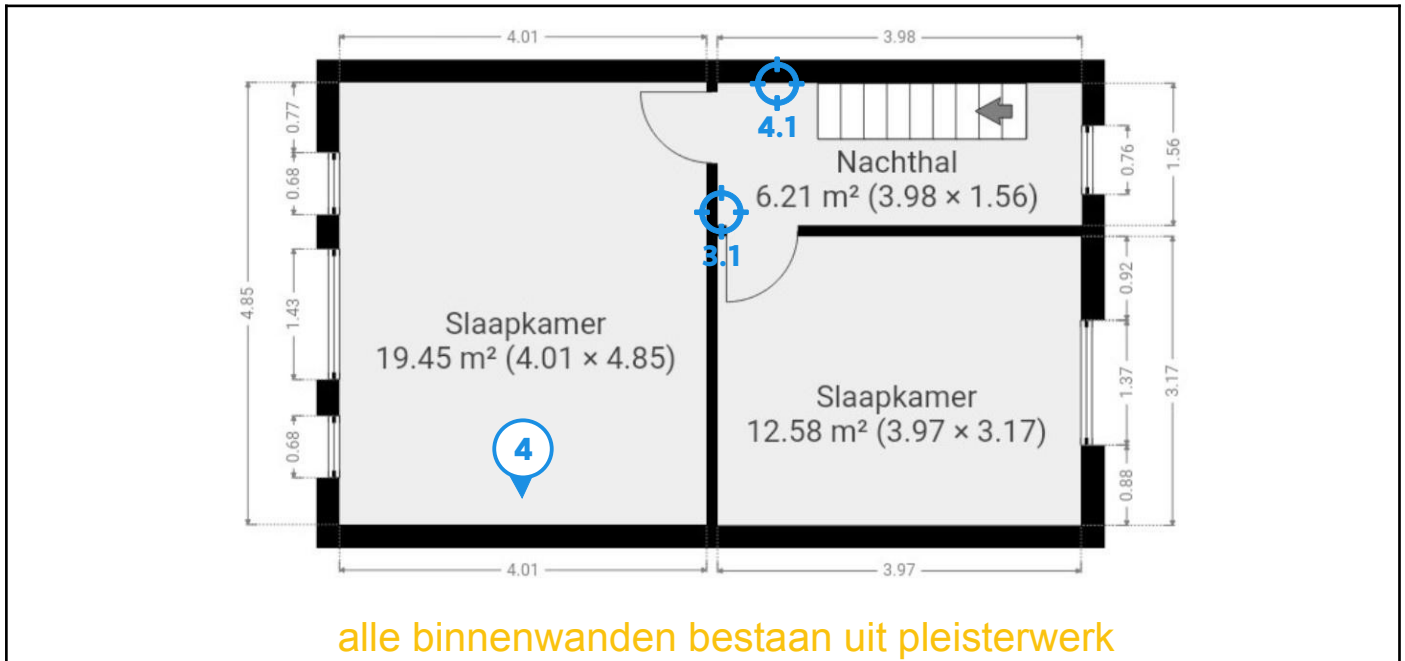
Plan 1.3: Meerdorp 16 - Verdieping 1 - Wand

Beschrijving	Type	Actie
3. Pleisterwerk - Plafond - Alle verdiepingen	Geen asbest	-
3.1 Code: MM02	Mengmonster	-
4. Pleisterwerk - Wand - Beide verdiepingen	Geen asbest	-
4.1 Code: MM01	Mengmonster	-

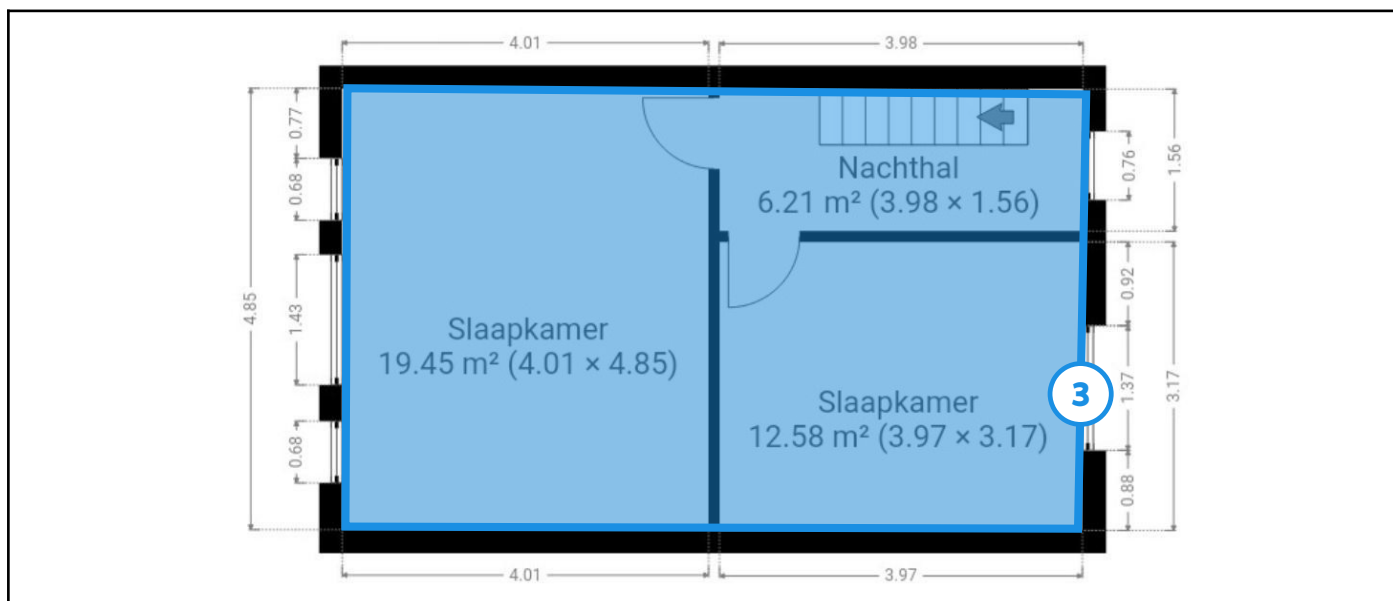
Plan 1.4: Meerdorp 16 - Verdieping 1 - Plafond

Beschrijving	Type	Actie
3. Pleisterwerk - Plafond - Alle verdiepingen	Geen asbest	-

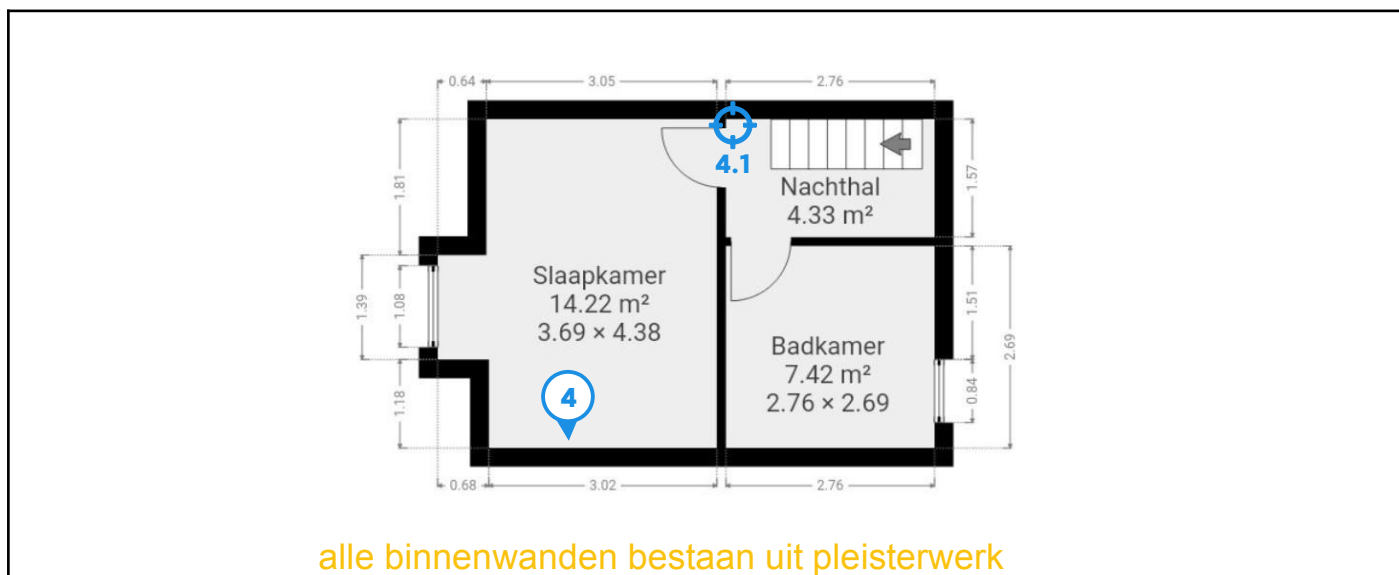
Plan 1.5: Meerdorp 16 - Zolder - Wand

Beschrijving	Type	Actie
4. Pleisterwerk - Wand - Beide verdiepingen	Geen asbest	-
4.1 Code: MM01	Mengmonster	-

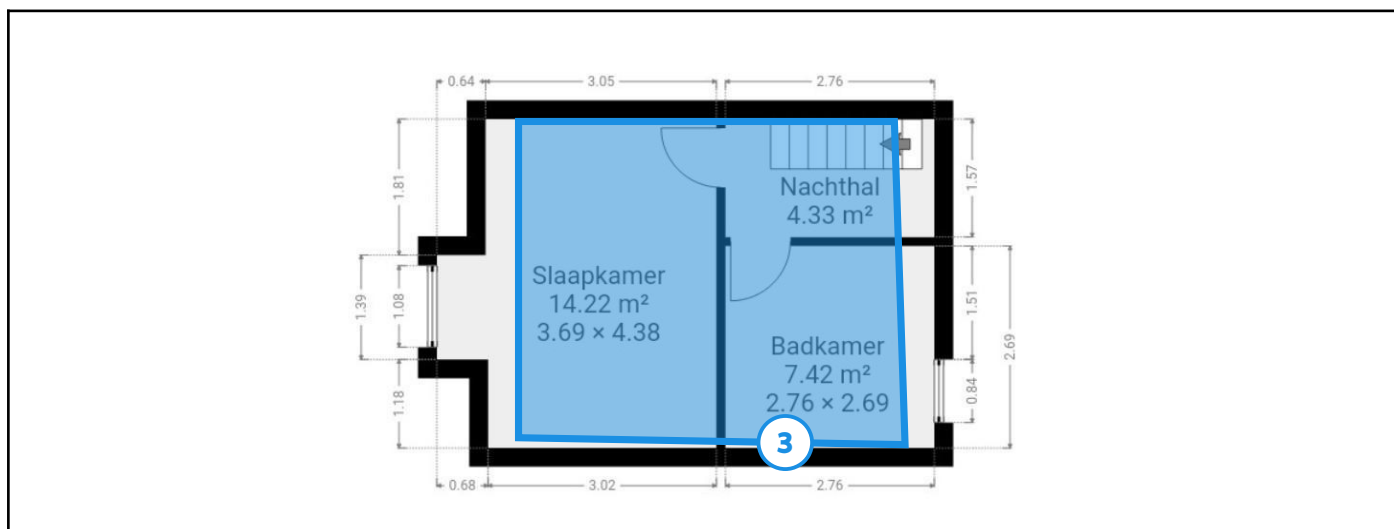
Plan 1.6: Meerdorp 16 - Zolder - Plafond

Beschrijving	Type	Actie
3. Pleisterwerk - Plafond - Alle verdiepingen	Geen asbest	-
