# Asbestinventarisatetest

Zoutstraat 11, 3290 Diest

Attestnummer : 20240213-000322.000

Uitgegeven op : 13.02.2024

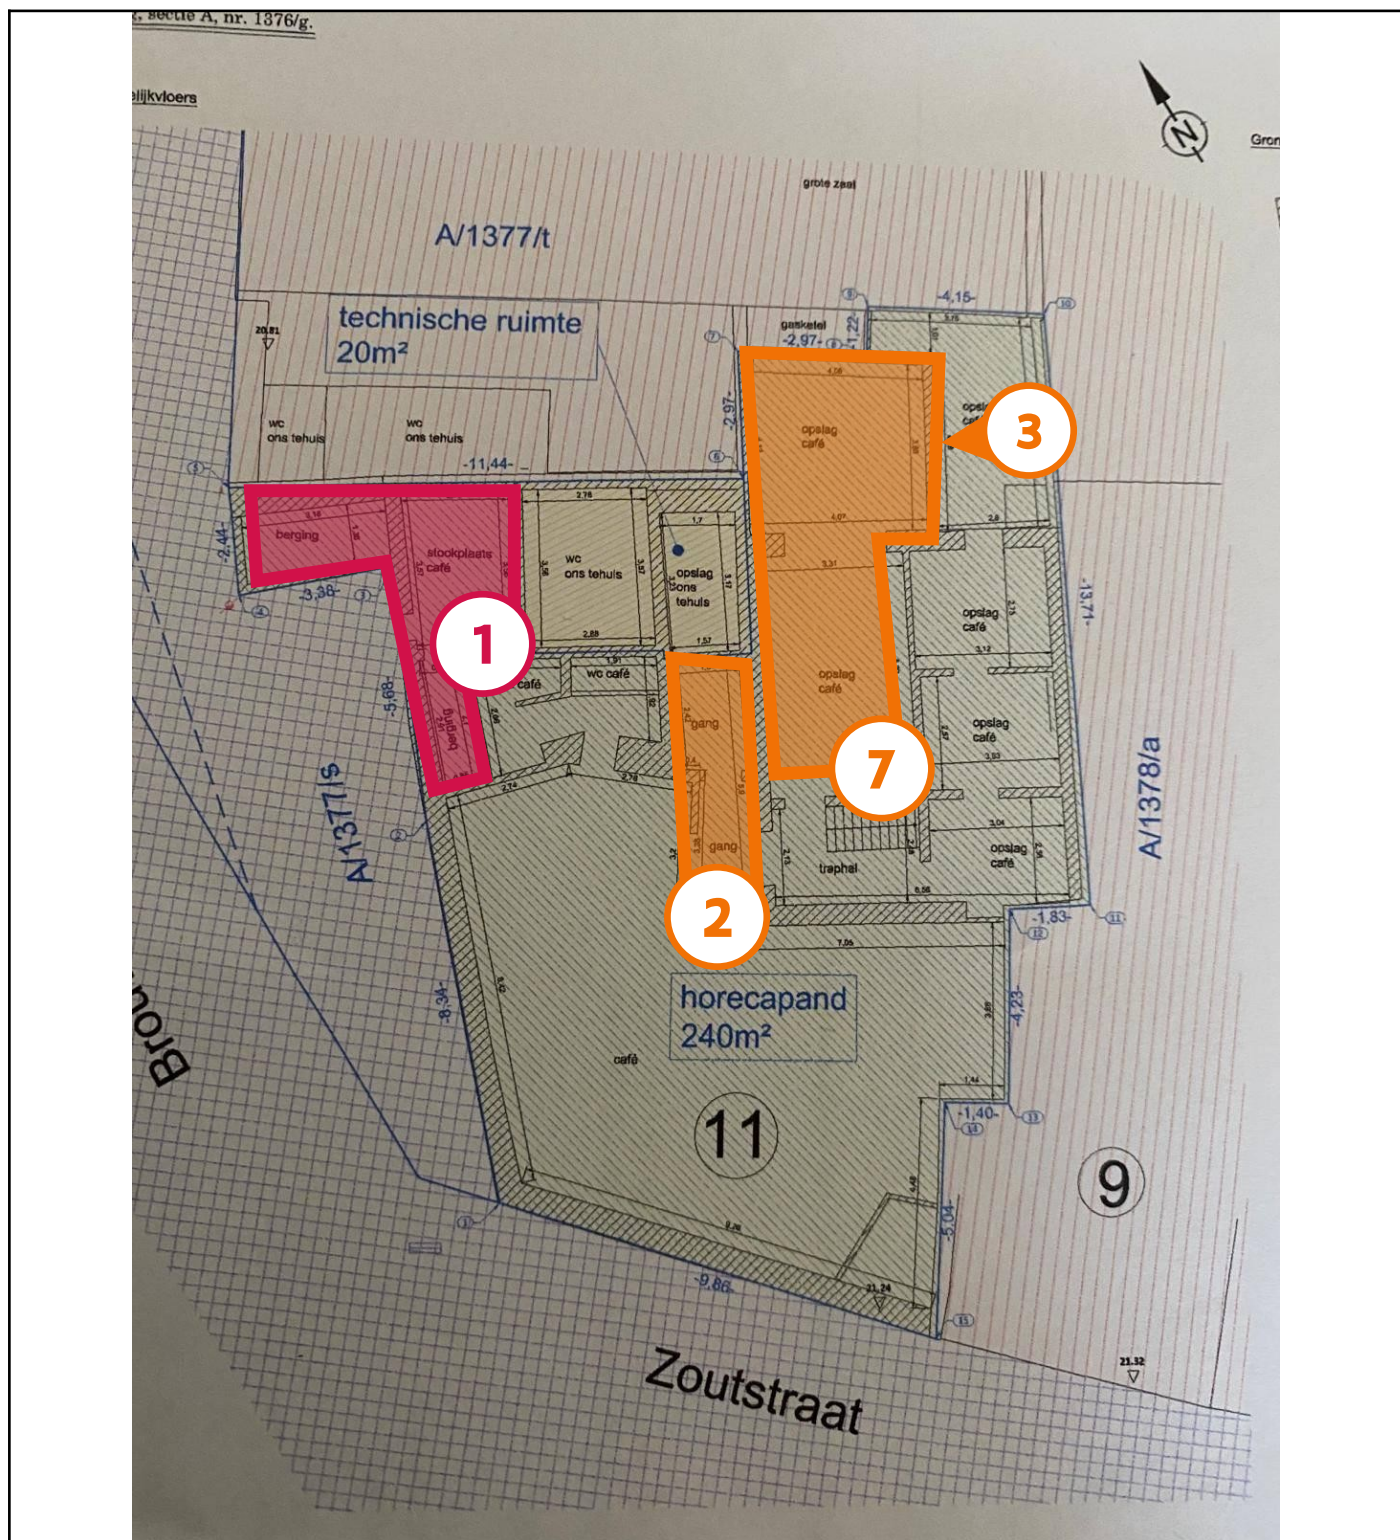
## Plan 1.2: Gelijkvloers

Beschrijving	Type	Actie
1. Leidingisolatie - Gips	Asbestmateriaal	Dringend verwijderen

2. Sierlijsten	Asbestmateriaal	<a href="#">Verwijderen</a>
3. Stopverf ramen	Asbestmateriaal	<a href="#">Verwijderen</a>
7. Vloerbekleding	Asbestmateriaal	<a href="#">Verwijderen</a>

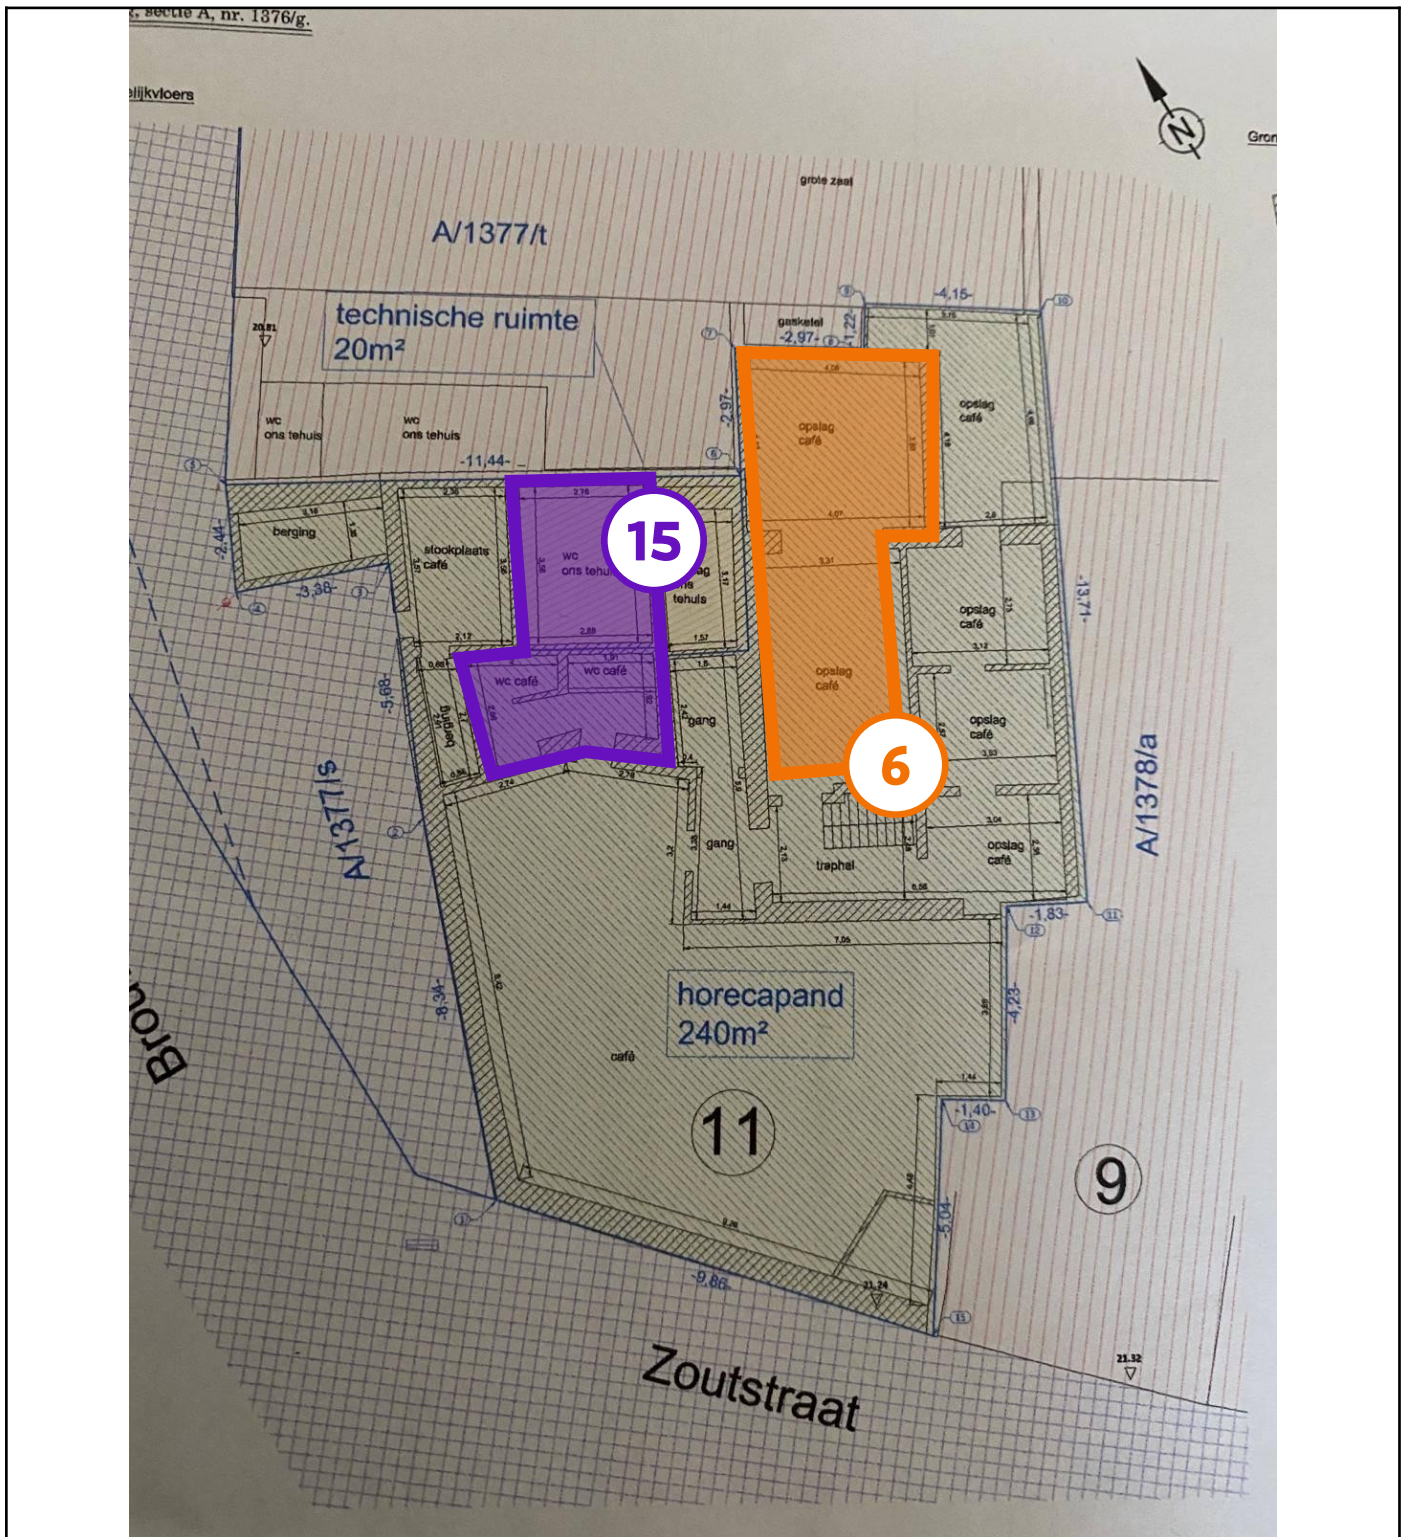
# Plan 1.3: Gelijkvloers

Beschrijving	Type	Actie
6. Plafondtegels	Asbestmateriaal	<a href="#">Verwijderen</a>

15. Tegellijm	Advies	-
---------------	--------	---

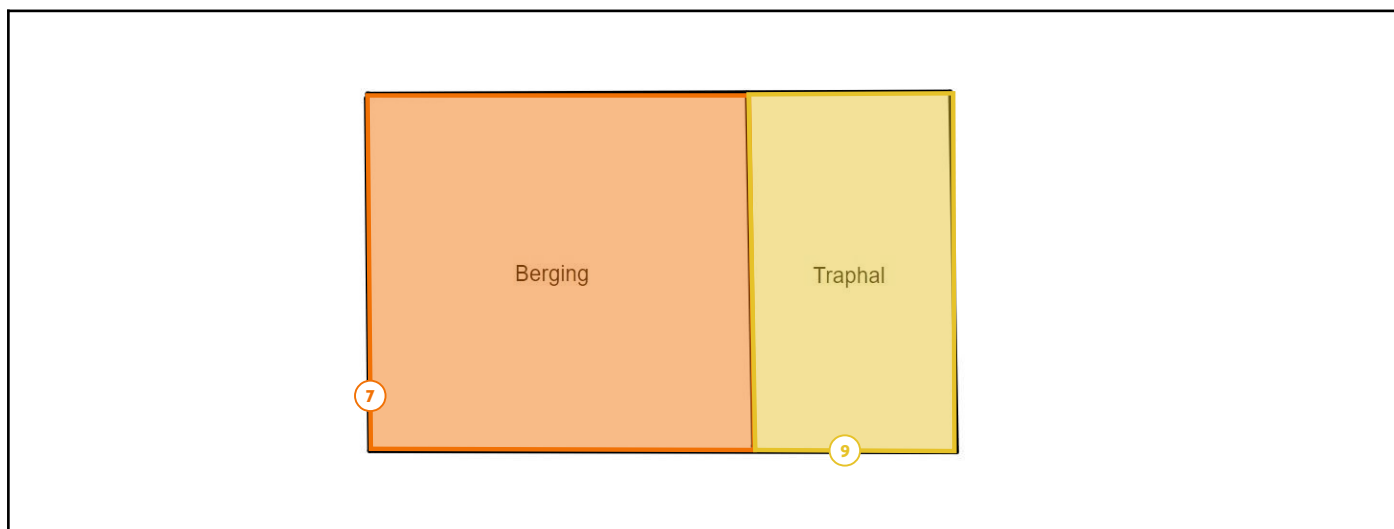
## Plan 1.5: Tussenverdieping - Vloerbekleding

Beschrijving	Type	Actie
7. Vloerbekleding	Asbestmateriaal	Verwijderen
9. Colovinyl tegels	Asbestmateriaal	Zorgvuldig beheren

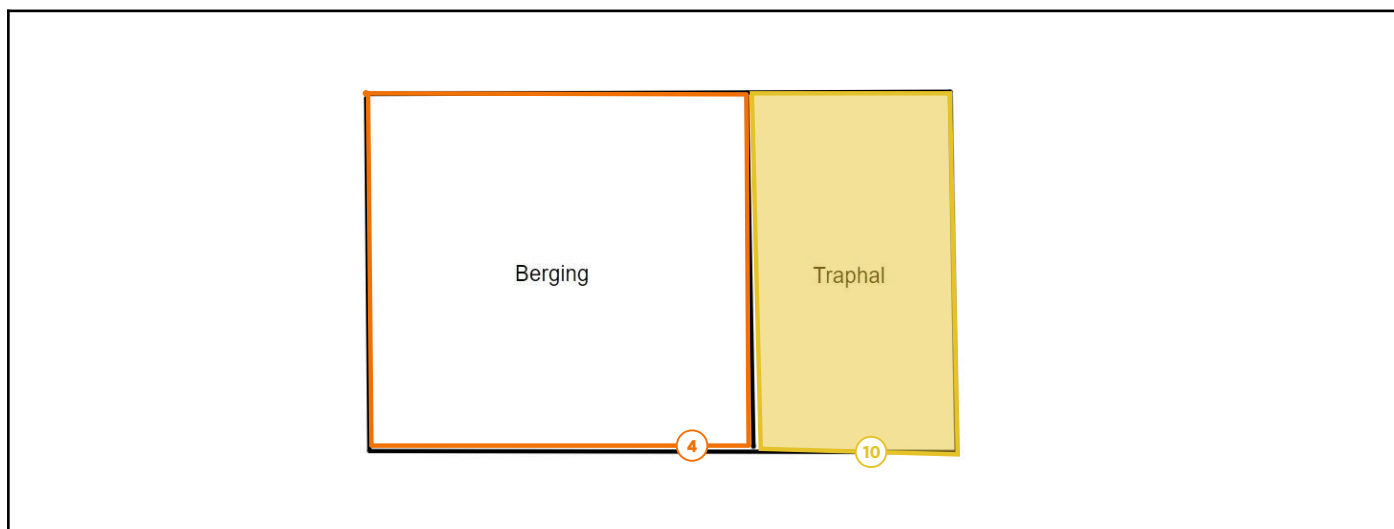
## Plan 1.6: Tussenverdieping

Beschrijving	Type	Actie
4. Smeerlaag	Asbestmateriaal	Verwijderen
10. Zwarte lijm	Asbestmateriaal	Zorgvuldig beheren

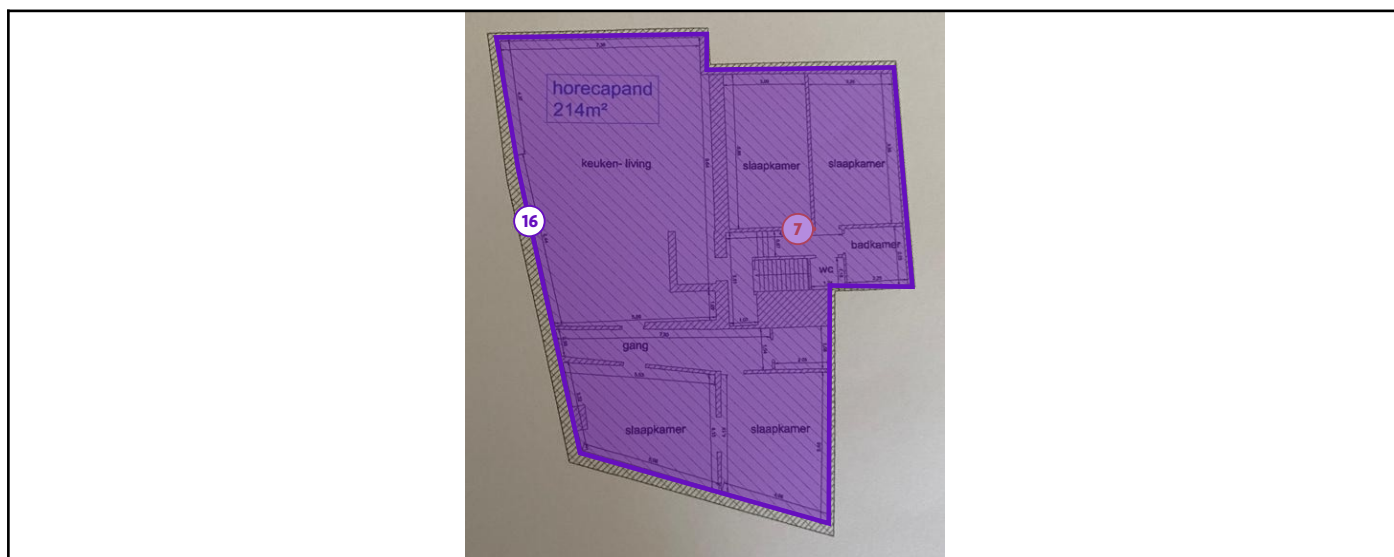
## Plan 1.8: Bovenverdieping - Vloerbekleding

Beschrijving	Type	Actie
7. Vloerbekleding	Asbestmateriaal	<a href="#">Verwijderen</a>
16. Vloerbekleding	Advies	-

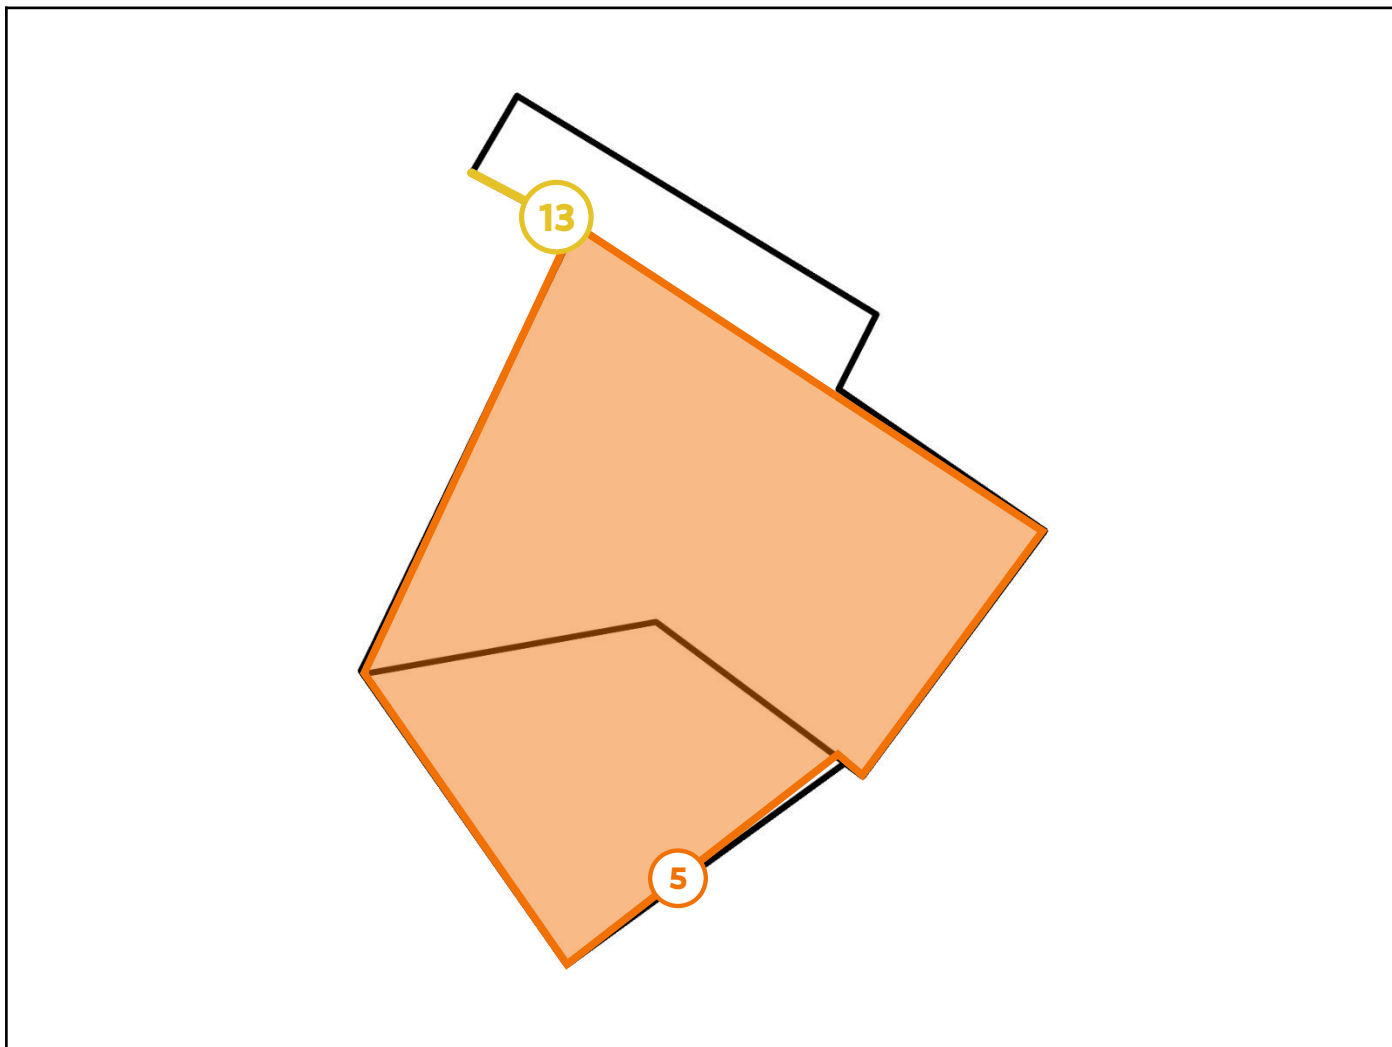
## Plan 1.10: Grondplan - Dakbedekking

Beschrijving	Type	Actie
5. Dakbedekking leien	Asbestmateriaal	Verwijderen
13. Dakbedekking roofing	Asbestmateriaal	Zorgvuldig beheren
