Asbestinventarisatetest

Diestsestraat 140, 3270 Scherpenheuvel-Zichem

Attestnummer : 20241004-000104.000

Uitgegeven op : 04.10.2024

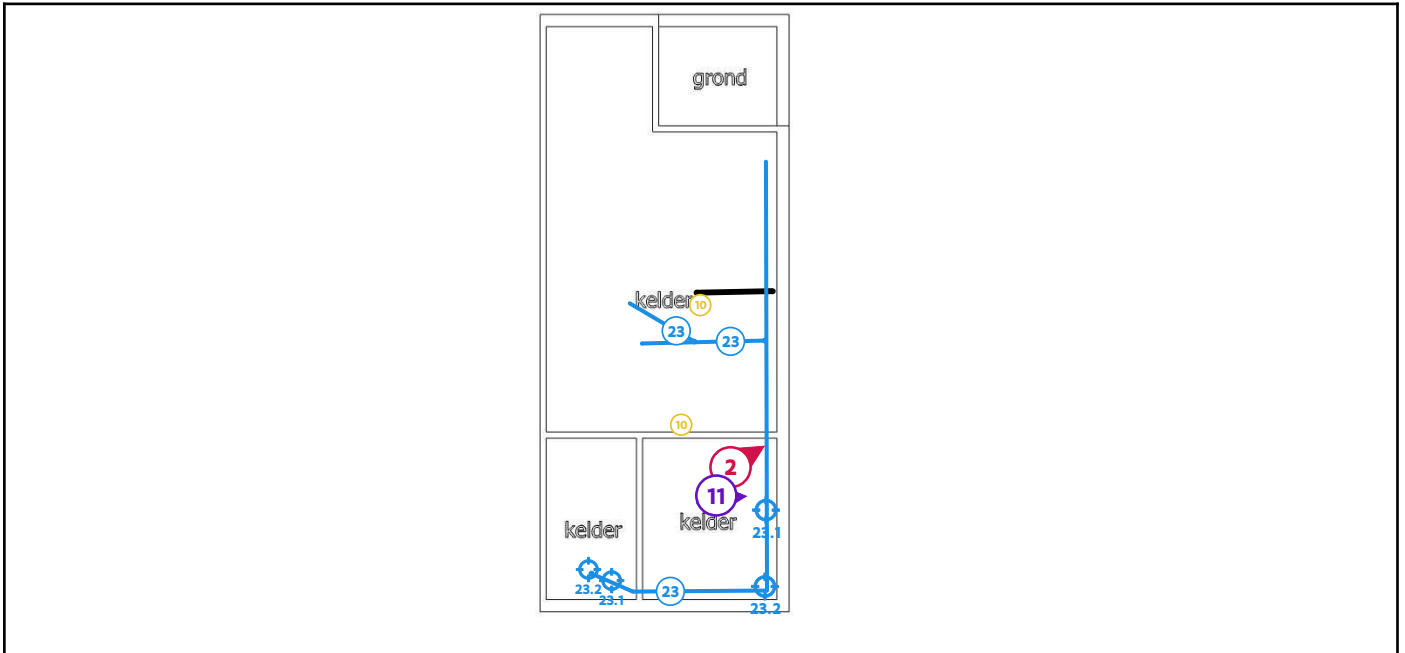
Plan 1.1: Kelder

Beschrijving	Type	Actie
2. asbestcement roetluik + houder	Asbestmateriaal	Dringend verwijderen
10. bakeliet elektrische installatie	Asbestmateriaal	Zorgvuldig beheren
11. oude verwarmingsketel	Roerend goed	-
23. M3+M4 isolatie verwarmingsleiding gips	Geen asbest	-
23.1 Code: 4.18733	Mengmonster	-
23.2 Code: 4.18734	Mengmonster	-

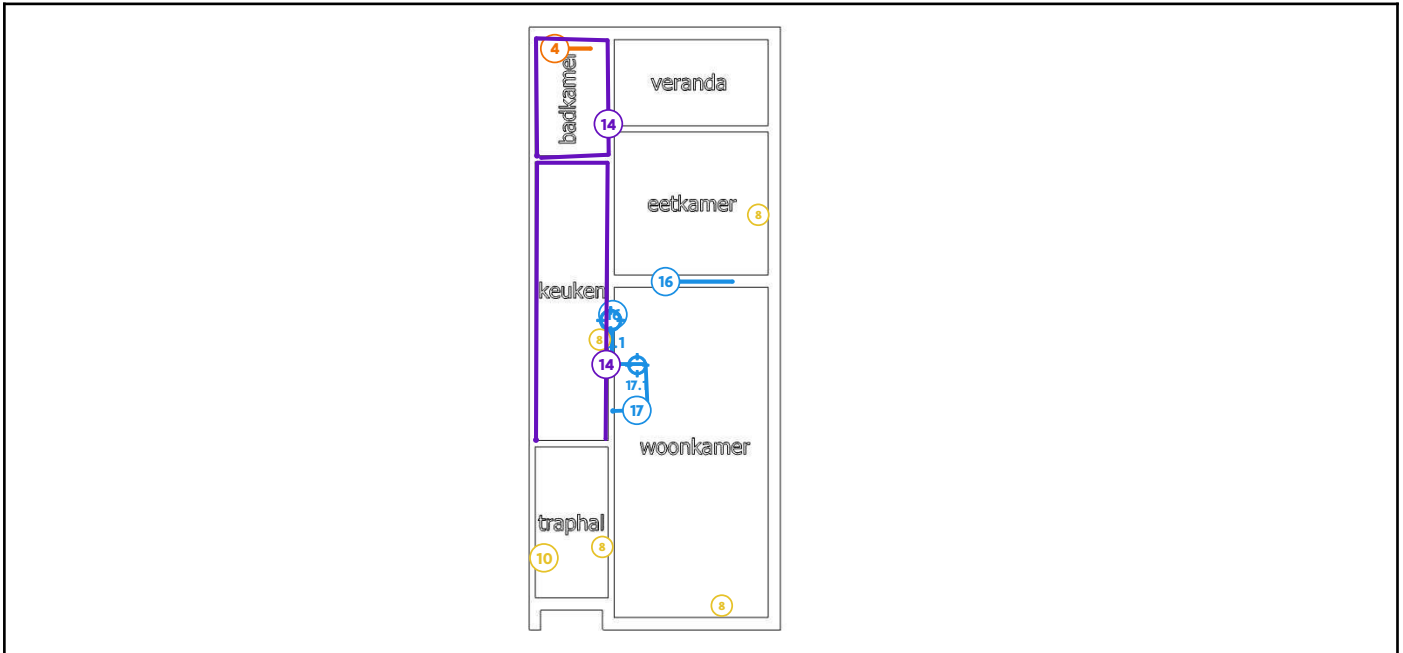
Plan 1.2: Gelijkvloers

Beschrijving	Type	Actie
4. pakking radiator	Asbestmateriaal	Verwijderen
8. bakeliet verwarmingsknoppen	Asbestmateriaal	Zorgvuldig beheren
10. bakeliet elektrische installatie	Asbestmateriaal	Zorgvuldig beheren
14. tegellijm achter tegels	Advies	-
16. P6 mastiek binnendeuren	Geen asbest	-
16.1 Code: 4.18740	Puntmonster	-
17. P7 smeerlaag schouw	Geen asbest	-
17.1 Code: 4.18741	Puntmonster	-

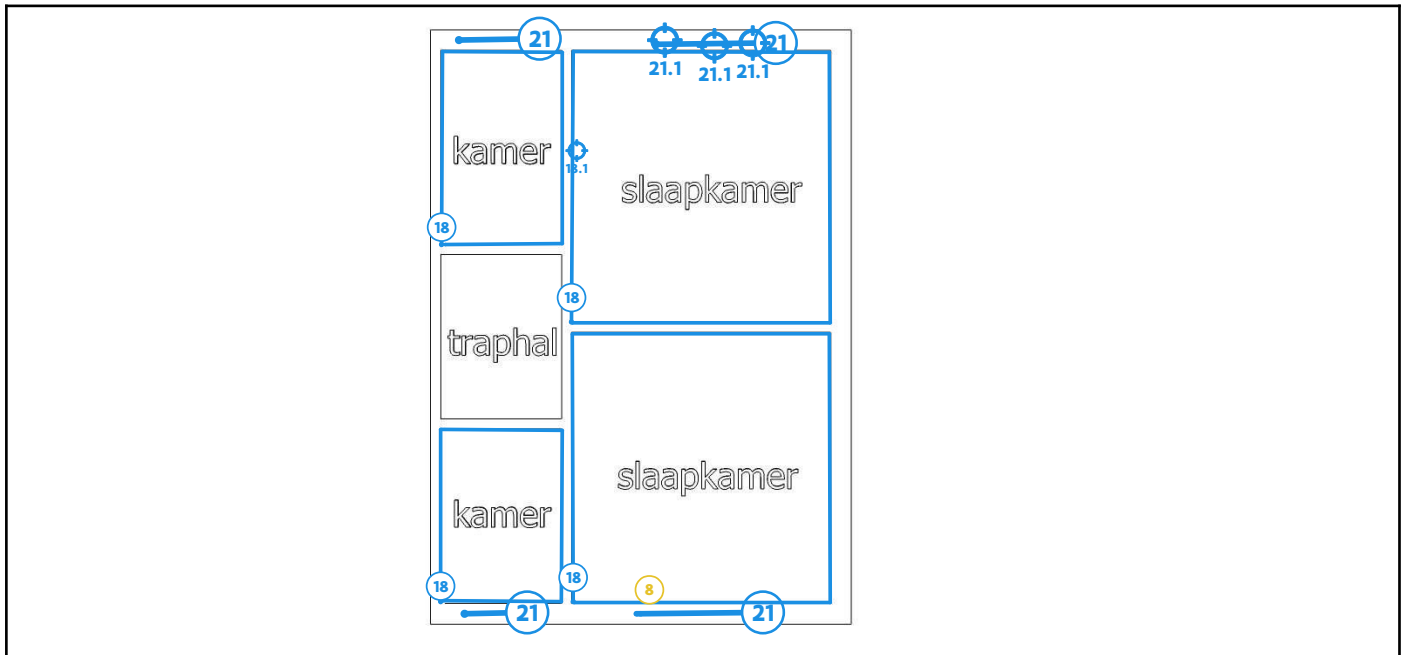
Plan 1.4: Eerste verdieping

Beschrijving	Type	Actie
8. bakeliet verwarmingsknoppen	Asbestmateriaal	Zorgvuldig beheren
18. P4 bitumen plinten	Geen asbest	-
18.1 Code: 4.18738	Puntmonster	-
21. P1 mastiek ramen enkel: glas-profiel, muur-profiel en dorpel-profiel	Geen asbest	-
21.1 Code: 4.18736	Mengmonster	-

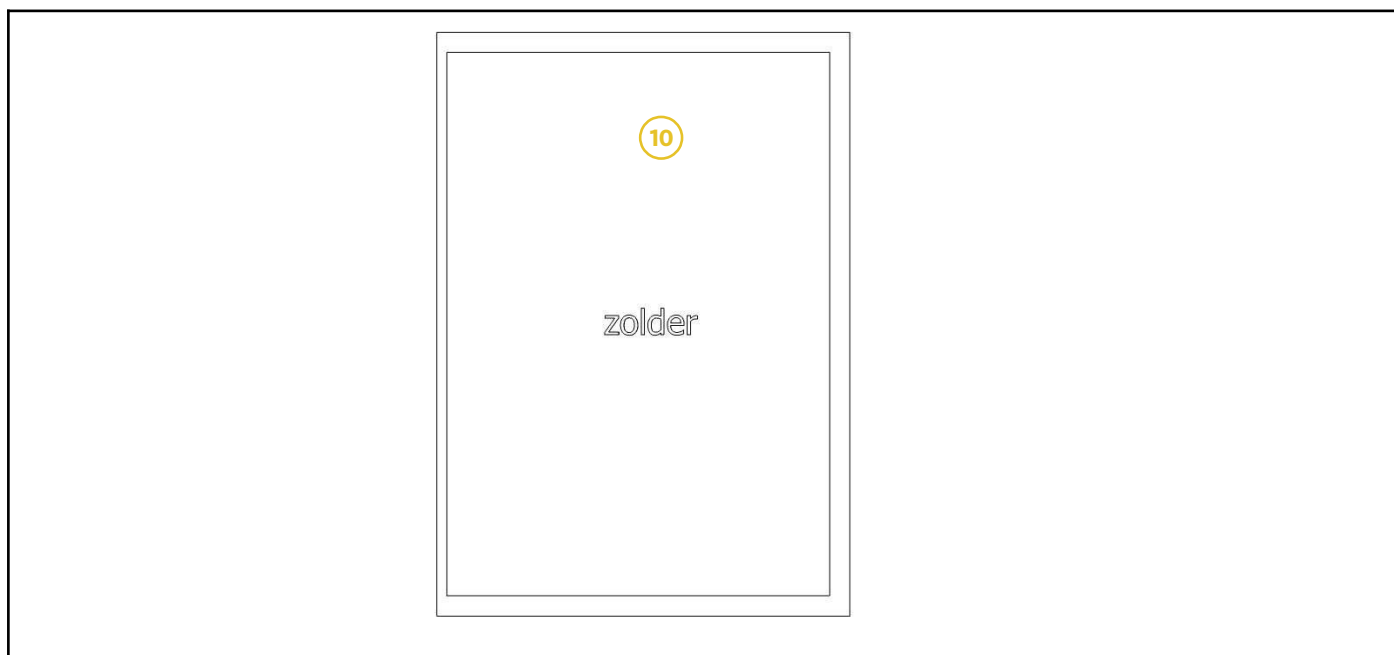
Plan 1.6: Zolder

Beschrijving	Type	Actie
10. bakeliet elektrische installatie	Asbestmateriaal	Zorgvuldig beheren

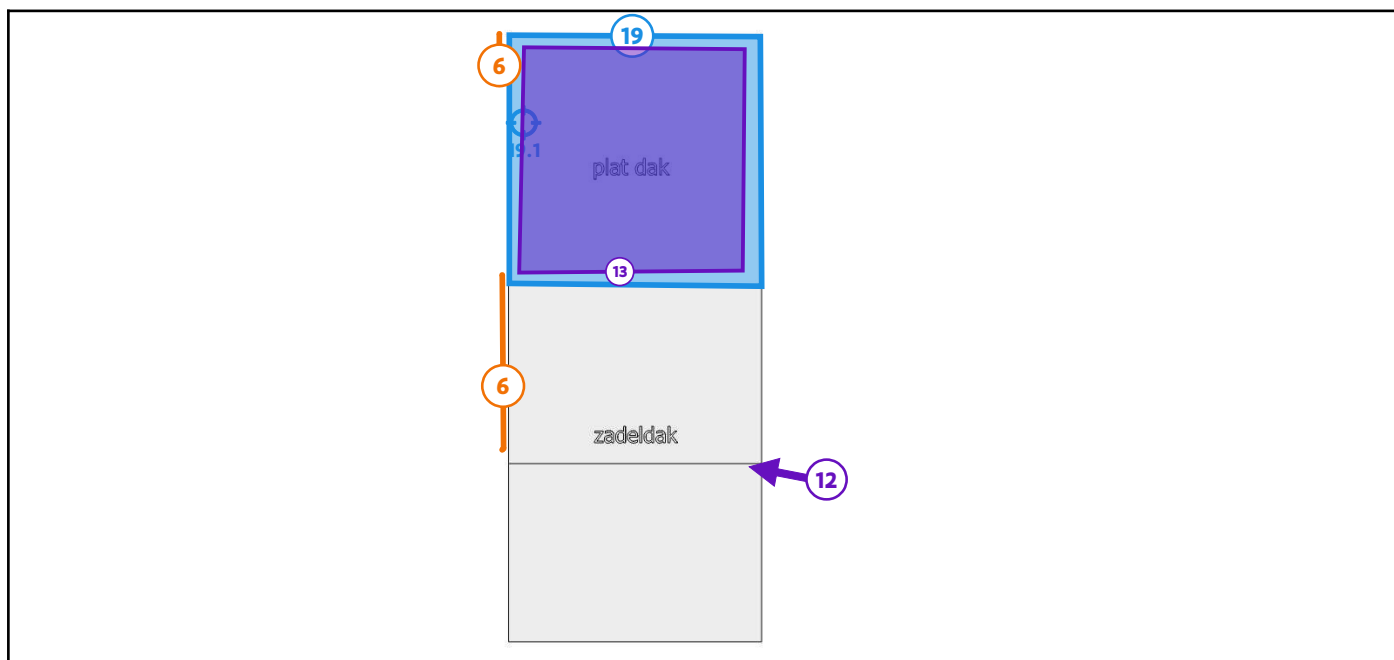
Plan 1.7: Dak

Beschrijving	Type	Actie
6. asbestcement leien gevel	Asbestmateriaal	Verwijderen
12. rookgaskanaal (mogelijks)	Advies	-
13. roofing onder roofing (mogelijks)	Advies	-
19. P5 roofing	Geen asbest	-
19.1 Code: 4.18739	Puntmonster	-

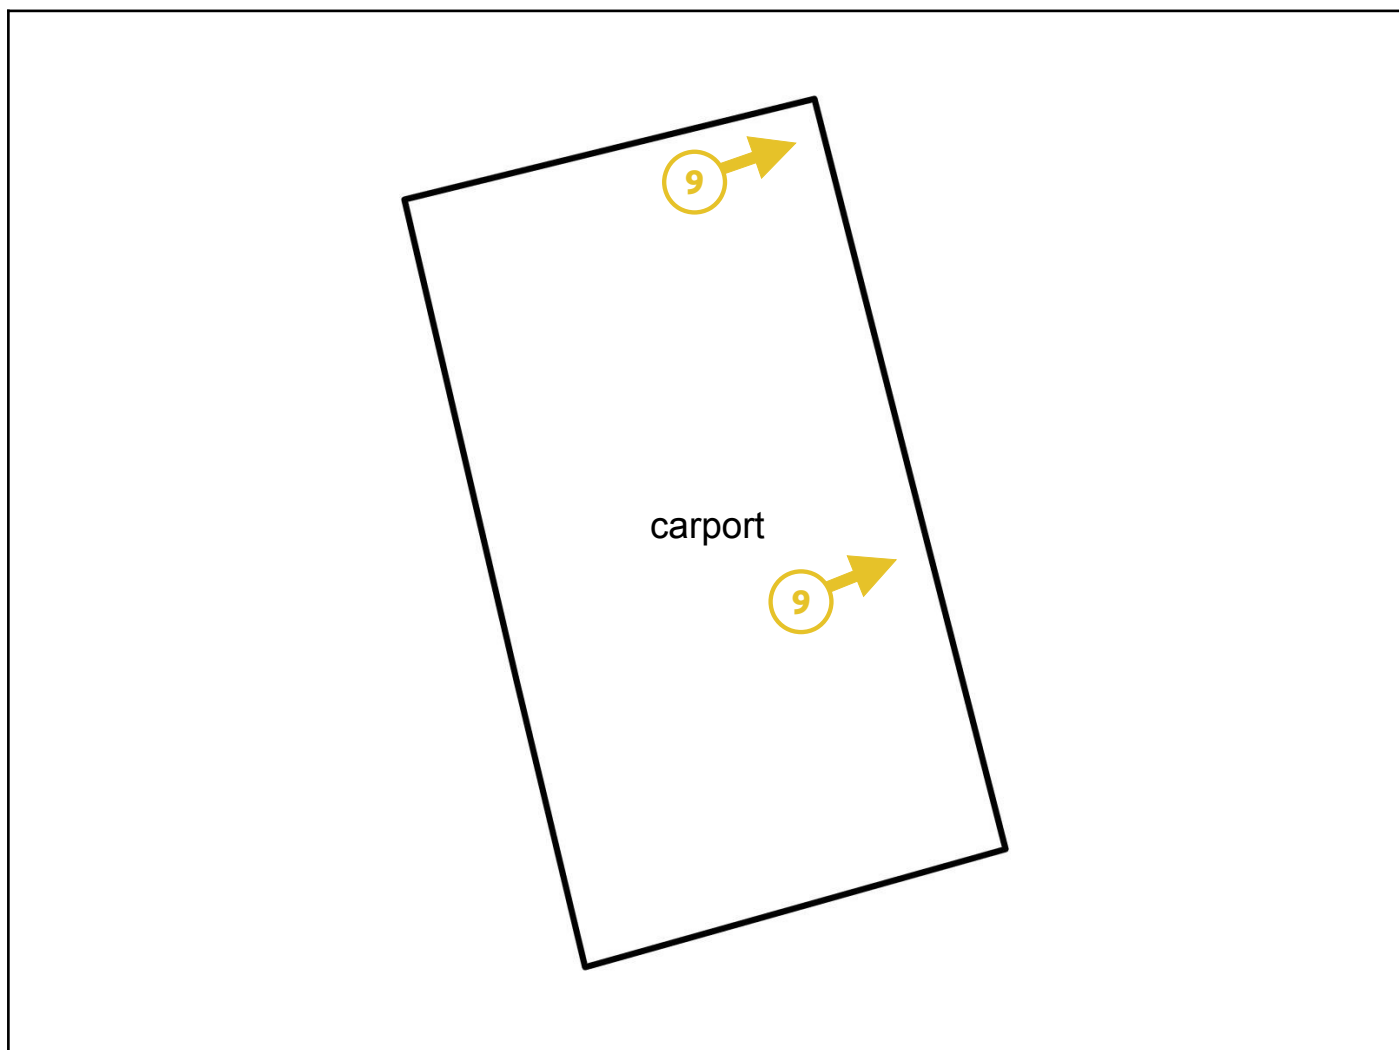
Plan 2.1: Carport plan

Beschrijving	Type	Actie
9. asbestcement palen - verloren bekisting	Asbestmateriaal	Zorgvuldig beheren

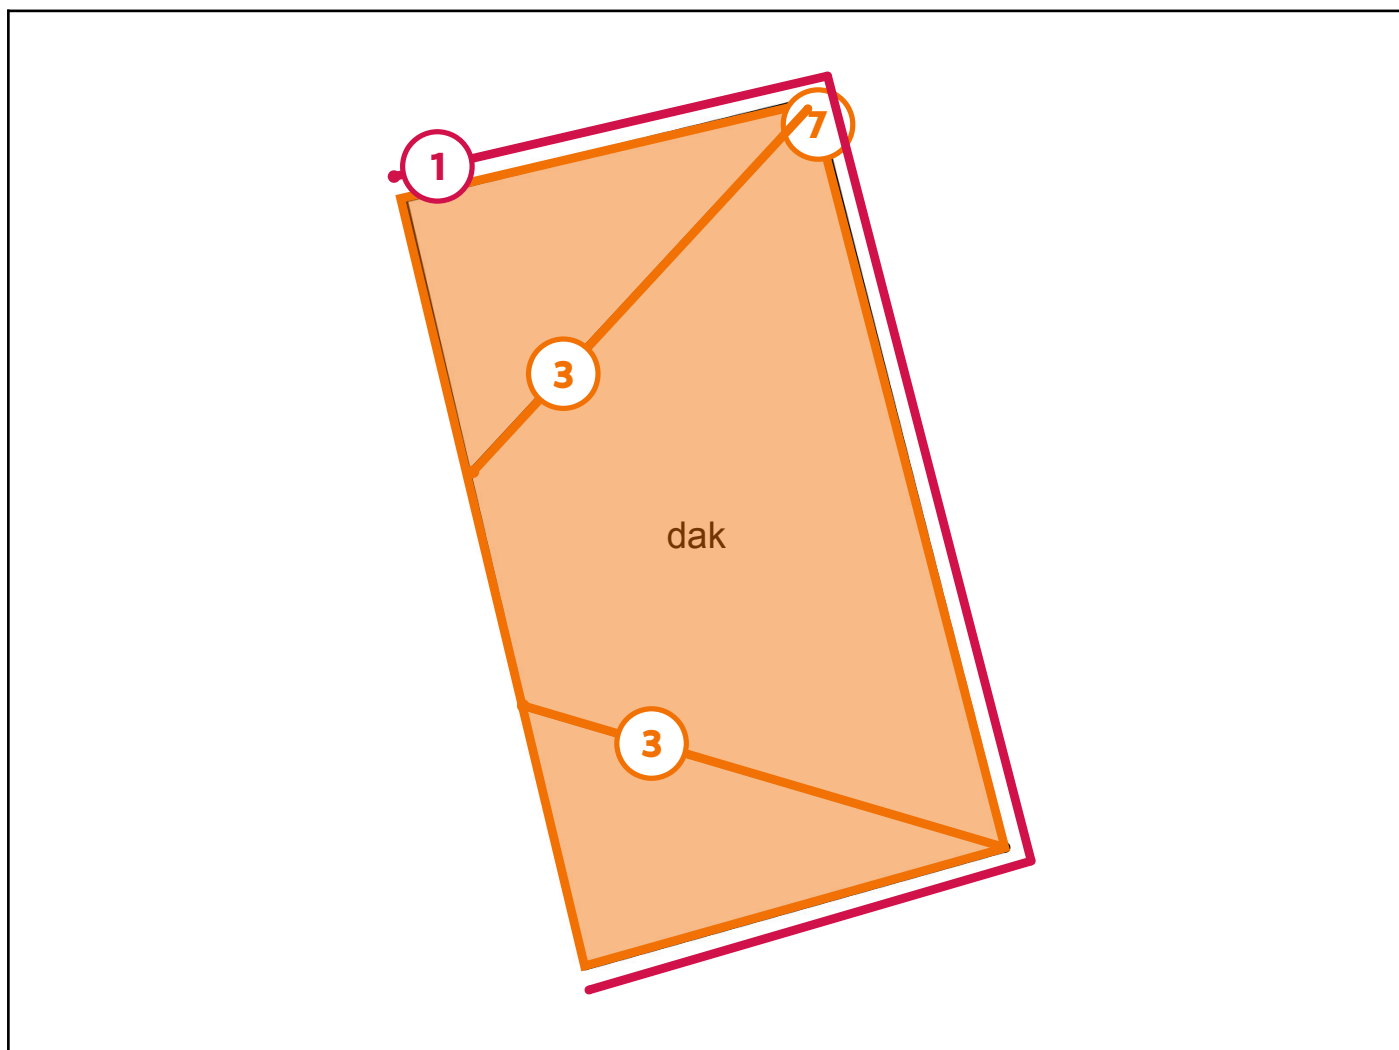
Plan 2.2: Carport plan

Beschrijving	Type	Actie
1. sediment in dakgoot	Asbestmateriaal	Dringend verwijderen
3. asbestcement nok carport	Asbestmateriaal	Verwijderen
7. asbestcement leien carport	Asbestmateriaal	Verwijderen

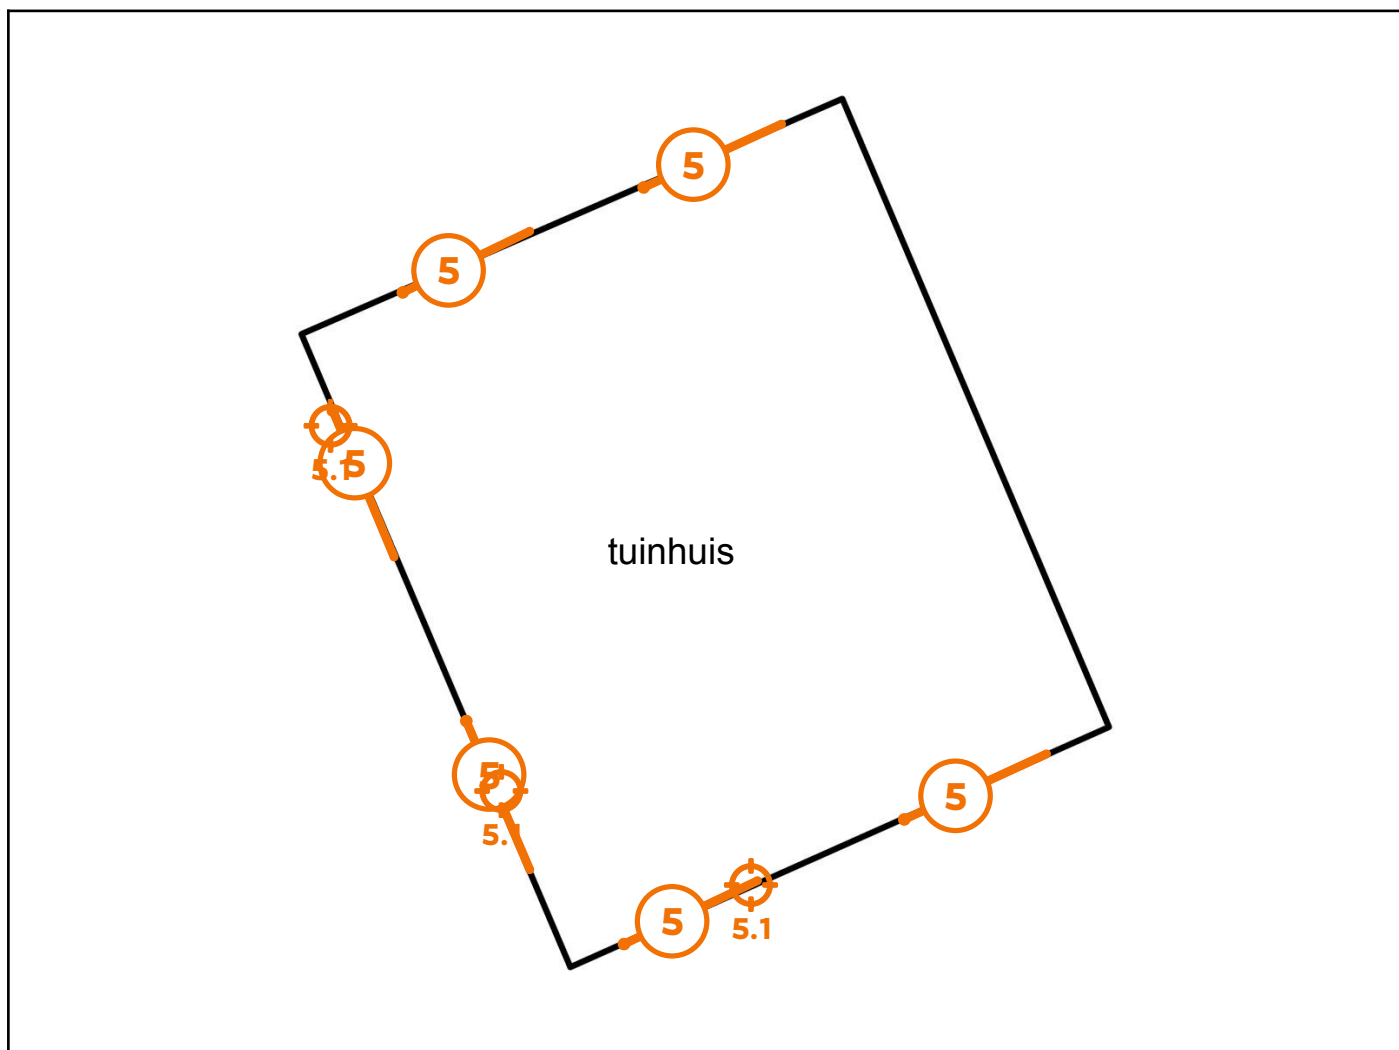
Plan 3.1: Tuinhuis plan

Beschrijving	Type	Actie
5. M5 mastiek tuinhuis	Asbestmateriaal	Verwijderen
5.1 Code: 4.18735	Mengmonster	-
