Asbestinventarisatetest

Boudewijnvest 66, 3290 Diest

Attestnummer : 20241007-000249.000

Uitgegeven op : 07.10.2024

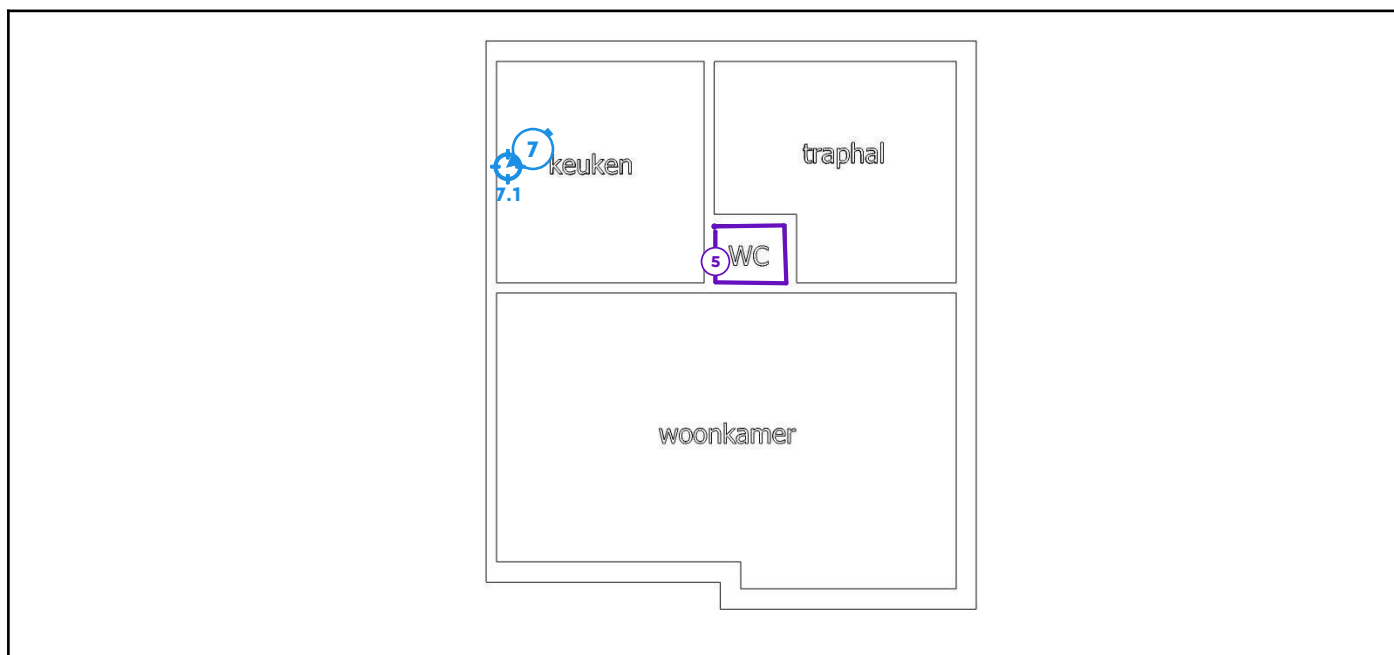
Plan 1.2: Gelijkvloers

Beschrijving	Type	Actie
5. tegellijn achter tegels	Advies	-
7. P1 druppeldemper	Geen asbest	-
7.1 Code: 4.19915	Puntmonster	-

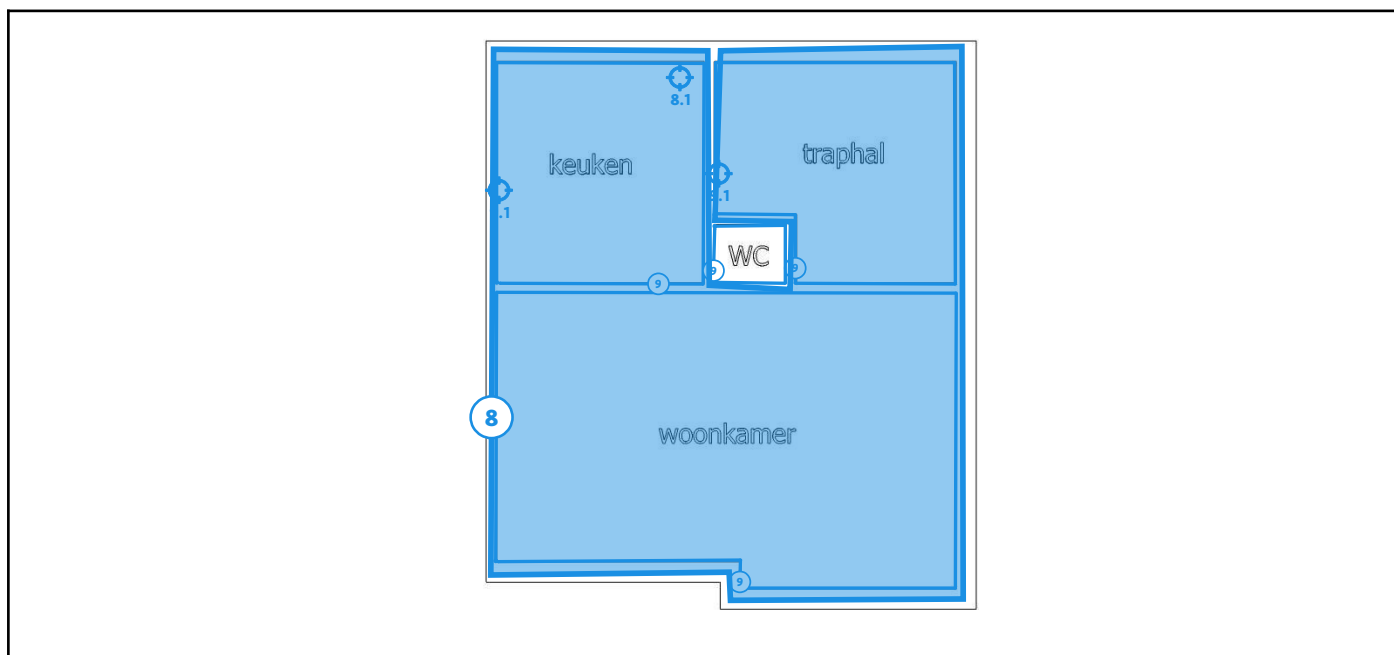
Plan 1.3: Gelijkvloers - aanduiding pleisterwerk

Beschrijving	Type	Actie
8. M4 pleisterwerk plafond	Geen asbest	-
8.1 Code: 4.19917	Mengmonster	-
9. M3 pleisterwerk muren	Geen asbest	-
9.1 Code: 4.19916	Mengmonster	-

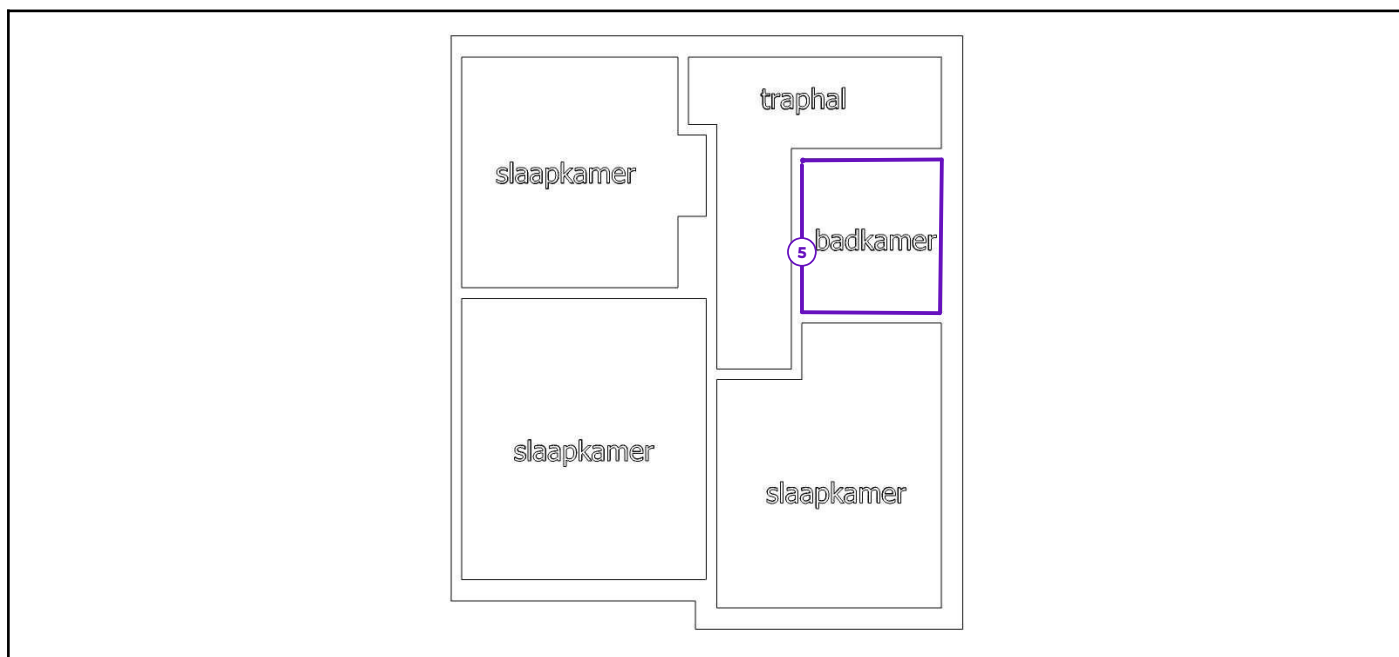
Plan 1.4: Eerste verdieping

Beschrijving	Type	Actie
5. tegellijn achter tegels	Advies	-

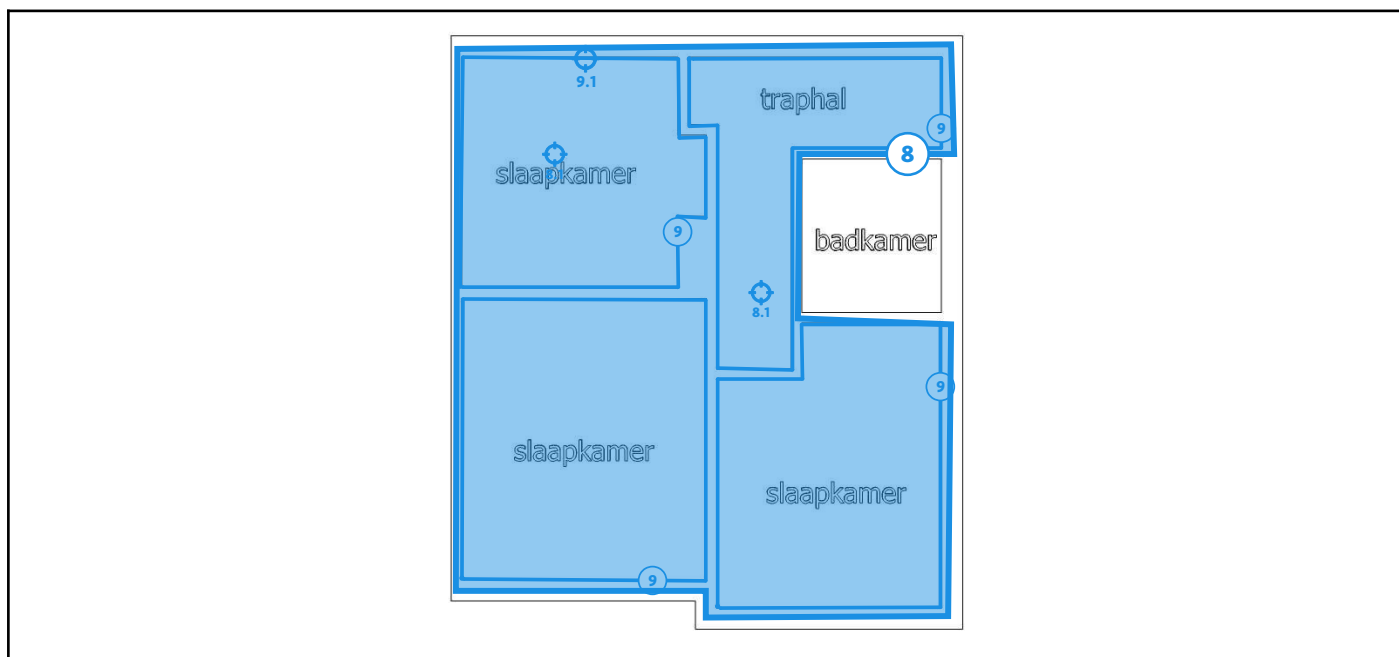
Plan 1.5: Eerste verdieping - aanduiding pleisterwerk

Beschrijving	Type	Actie
8. M4 pleisterwerk plafond	Geen asbest	-
8.1 Code: 4.19917	Mengmonster	-
9. M3 pleisterwerk muren	Geen asbest	-
9.1 Code: 4.19916	Mengmonster	-

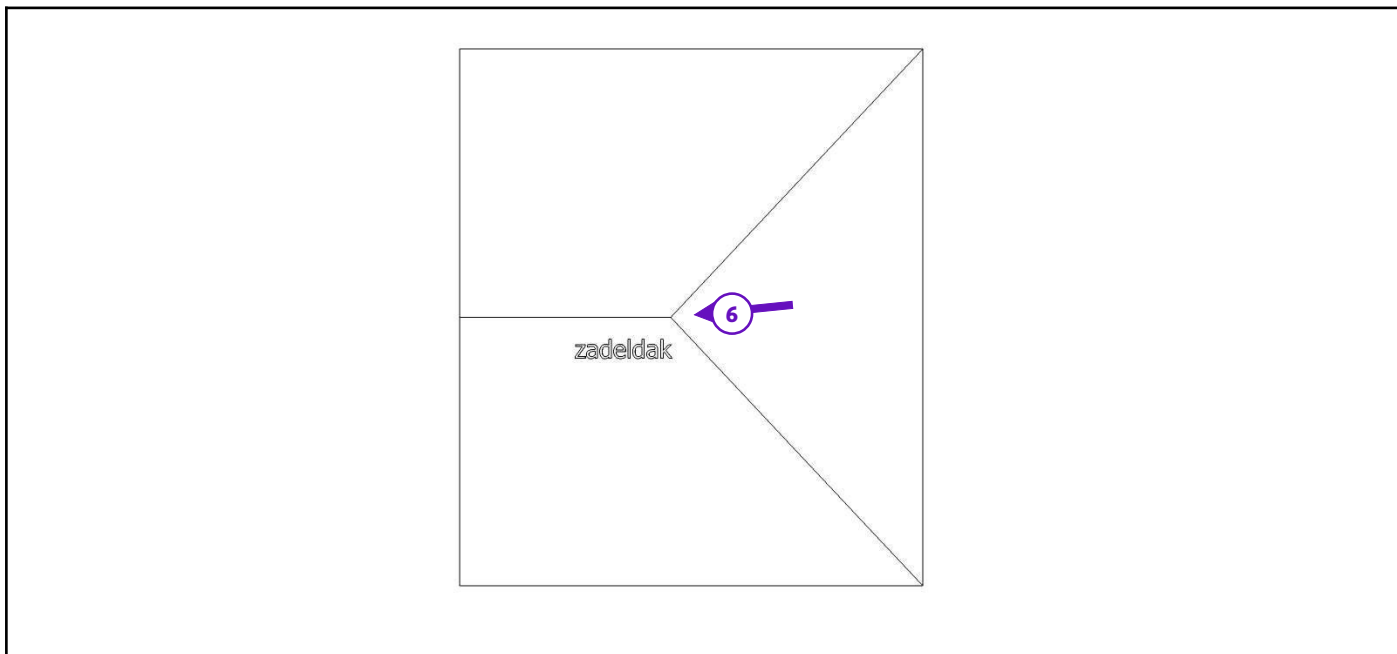
Plan 1.7: Zadeldak

Beschrijving	Type	Actie
6. rookgaskanaal (mogelijks)	Advies	-
