Asbestinventarisatetest

Schubbeek 72, 3210 Lubbeek

Attestnummer : 20240503-000178.000

Uitgegeven op : 03.05.2024

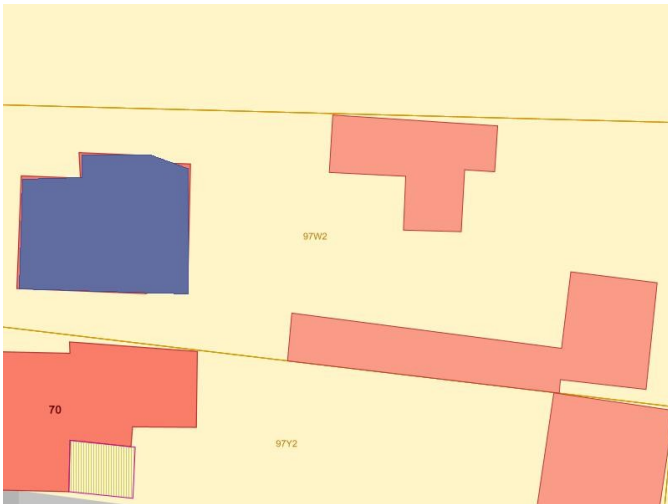
Zone 1: woonhuis

1 **Asbestmateriaal**

3 **Advies**

4 **Geen asbest**

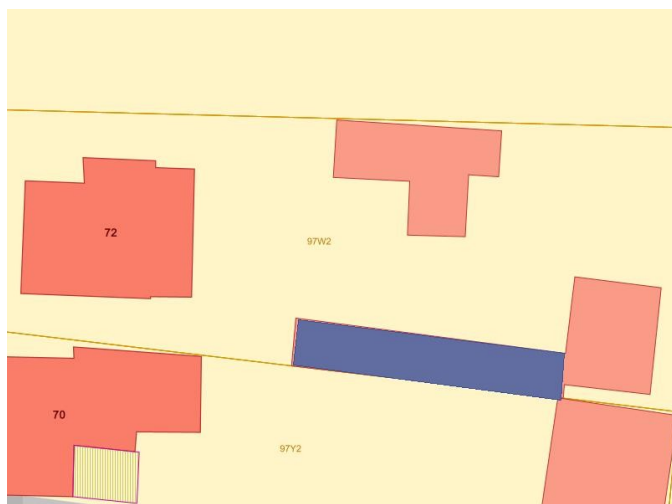
Zone 3: werkhuis

2 Asbestmaterialen

Beschrijving	Type	Actie
1. asbestcement golfplaten	Asbestmateriaal	Dringend verwijderen
2. slib dakgoot	Asbestmateriaal	Dringend verwijderen
