# Asbestinventarisatetest

Kapucinessenstraat 23/302, 2000 Antwerpen

Attestnummer : 20250202-000221.000

Uitgegeven op : 02.02.2025

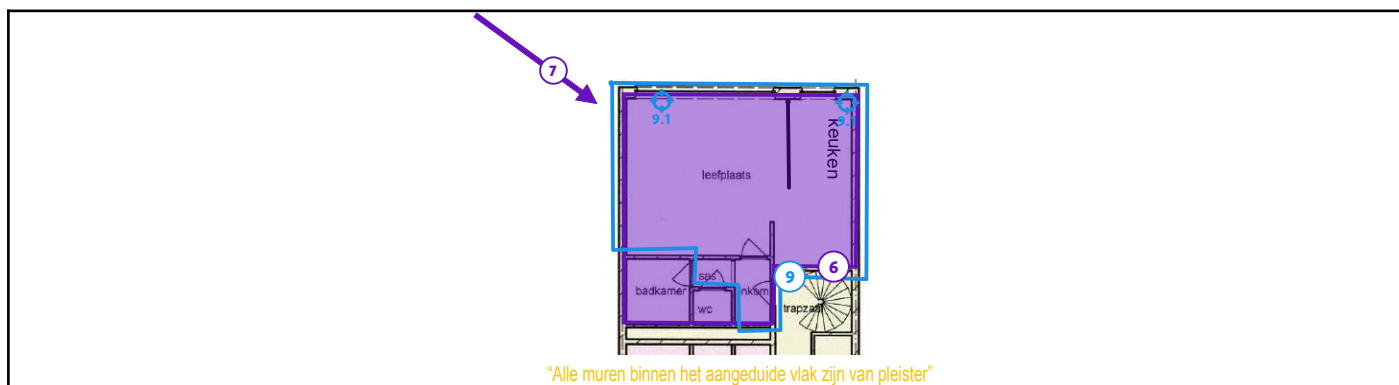
## Plan 1.1: plan verdiepingen achter

Beschrijving	Type	Actie
6. verlaagde plafonds	Advies	-
7. Gevel leien GD	Advies	-
9. Pleister muren	Geen asbest	-
9.1 Code: Mm1	Mengmonster	-

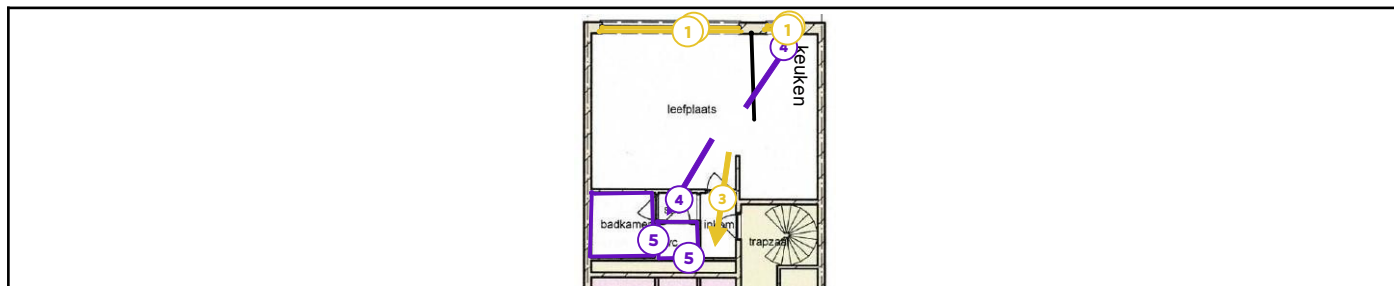
## Plan 1.2: plan verdiepingen achter

Beschrijving	Type	Actie
1. Mastiek ramen	Asbestmateriaal	Zorgvuldig beheren
2. Mastiek ramen tot muur	Asbestmateriaal	Zorgvuldig beheren
3. Bakeliet schakelaar kelder/elek kast	Asbestmateriaal	Zorgvuldig beheren
4. onder vloerbedekking	Advies	-
5. Faience tegel lijm	Advies	-

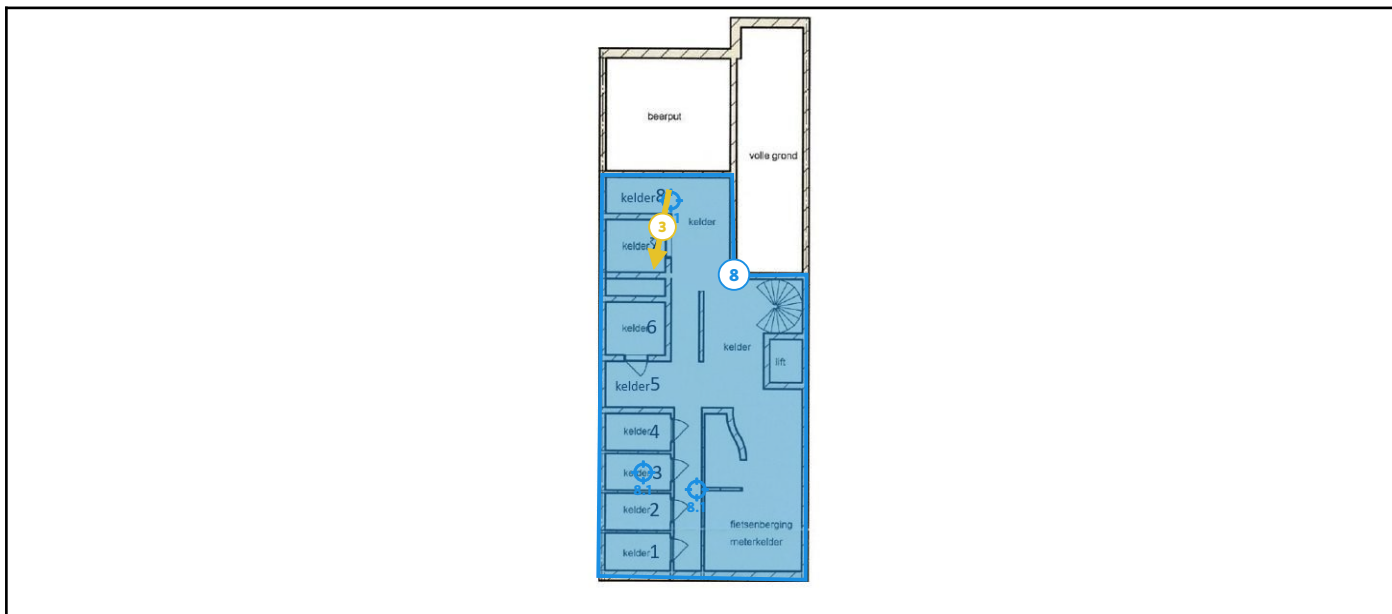
## Plan 1.3: plan kelder goed

Beschrijving	Type	Actie
3. Bakeliet schakelaar kelder/elek kast	Asbestmateriaal	Zorgvuldig beheren
8. Pleister plafond kelder	Geen asbest	-
8.1 Code: Mm19	Mengmonster	-
