Asbestinventarisatetest

Hofstraat 7, 9200 Dendermonde

Attestnummer : 20230101-000001.000

Uitgegeven op : 01.01.2023

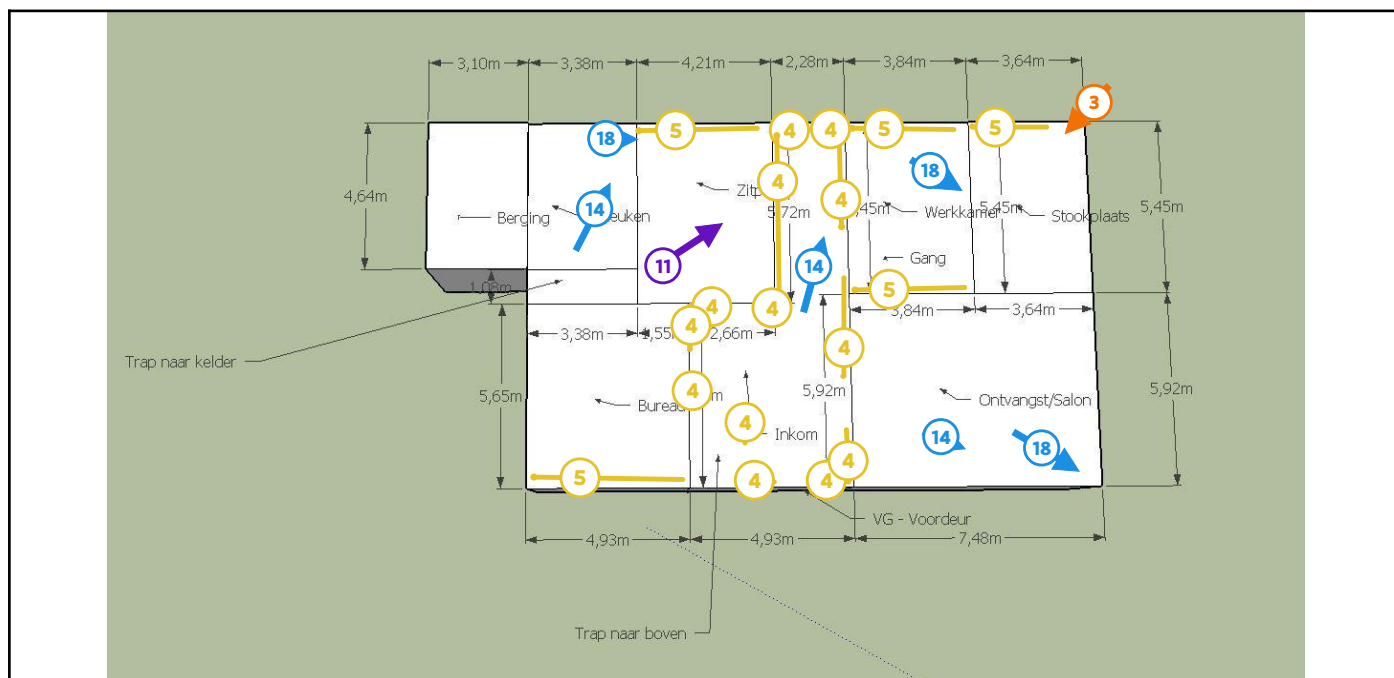
Plan 1.1: Plan Bendenverdieping

Beschrijving	Type	Actie
3. Leidingisolatie in stooklokaal	Asbestmateriaal	Verwijderen
4. Asbestcementplaten - onderkant muren in inkomhal	Asbestmateriaal	Zorgvuldig beheren
5. Asbestcementplaten: onderaan binnenzijde muren	Asbestmateriaal	Zorgvuldig beheren
11. Vloerbekleding in 'zitplaats'	Advies	-
14. Pleisterwerk plafonds	Geen asbest	-
18. Pleisterwerk muren	Geen asbest	-

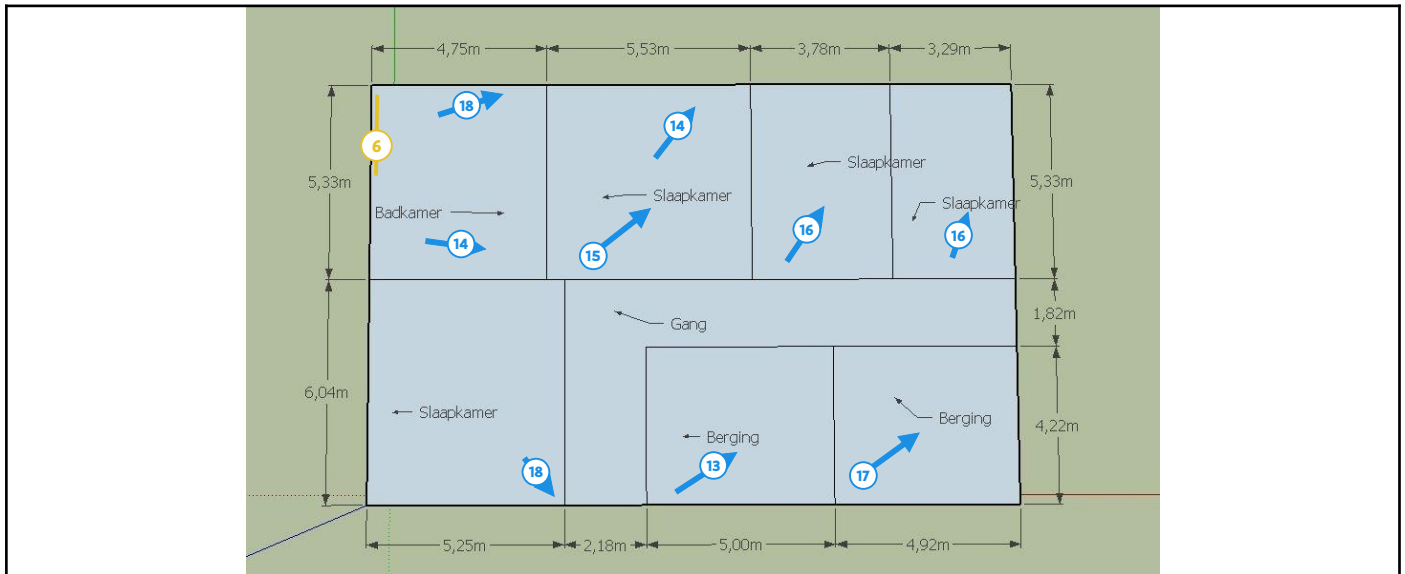
Plan 1.2: Plan Bovenverdieping

Beschrijving	Type	Actie
6. Glasalplaat in badkamer	Asbestmateriaal	Zorgvuldig beheren
13. Vloerbekleding visgraatmotief berging	Geen asbest	-
14. Pleisterwerk plafonds	Geen asbest	-
15. Vloerbekleding geel/oranje slaapkamer	Geen asbest	-
16. Vloerbekleding bruin slaapkamer	Geen asbest	-
17. Vloerbekleding rood berging	Geen asbest	-
18. Pleisterwerk muren	Geen asbest	-

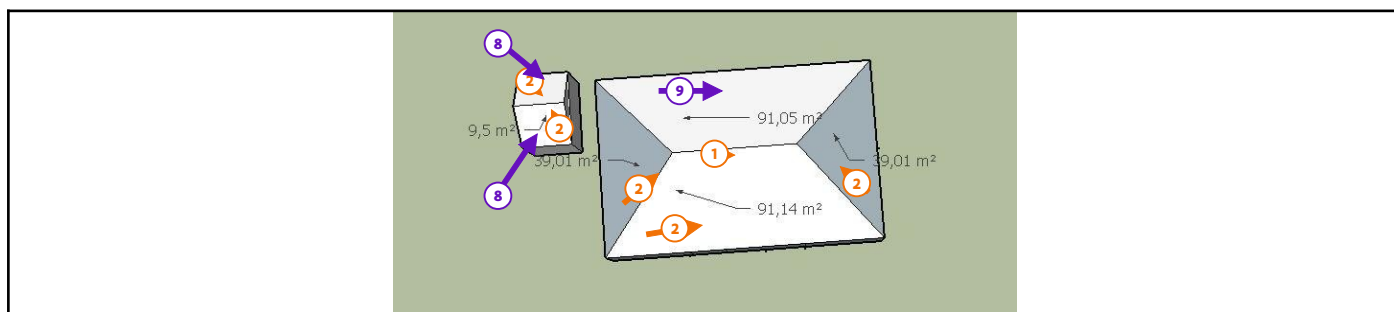
Plan 1.3: Plan Dak

Beschrijving	Type	Actie
1. Schouw uit asbestcement	Asbestmateriaal	Verwijderen
2. Dak uit asbestcement leien	Asbestmateriaal	Verwijderen
8. Onderdak van bijgebouw	Beperking	-
9. Roofing op het achterste dakdeel	Beperking	-

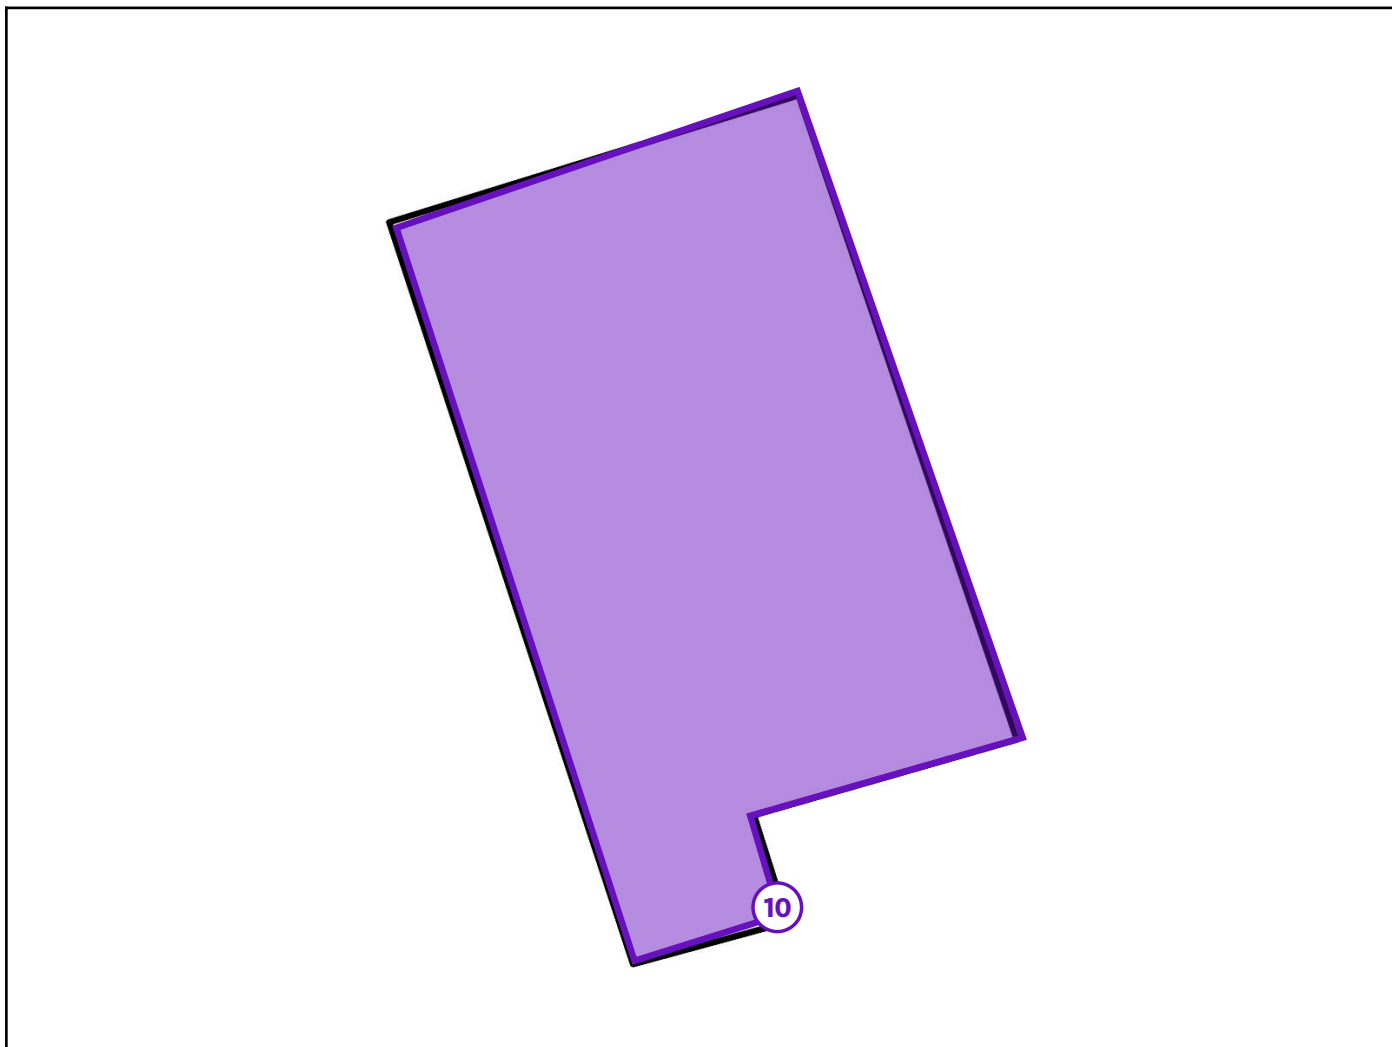
Plan 1.4: Hoofdgebouw plan

Beschrijving	Type	Actie
10. Stopcontacten, wc-bril, elektriciteitsonderdelen	Advies	-

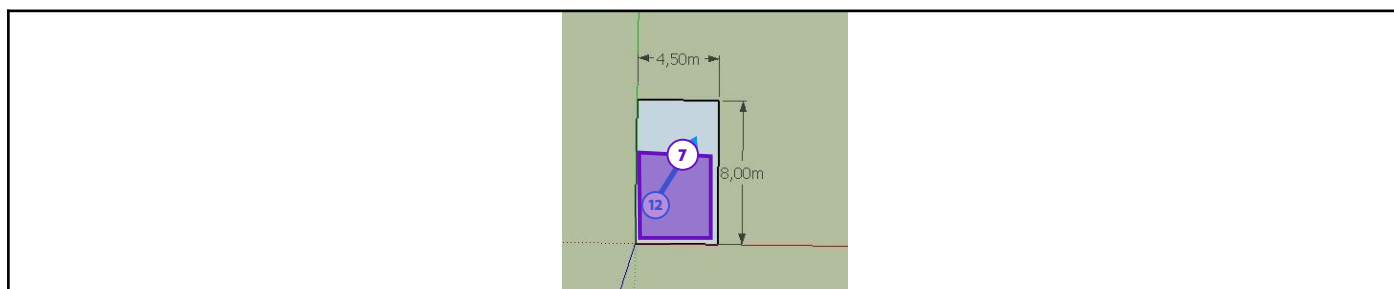
Plan 2.1: Vrijstaande garage

Beschrijving	Type	Actie
7. Binnenkant garage	Beperking	-
12. Roofing dak garage	Geen asbest	-
