# Asbestinventarisatetest

Zwarte Zustersstraat 26, 9200 Dendermonde

Attestnummer : 20260706-000457.000

**Niet-asbestveilig**

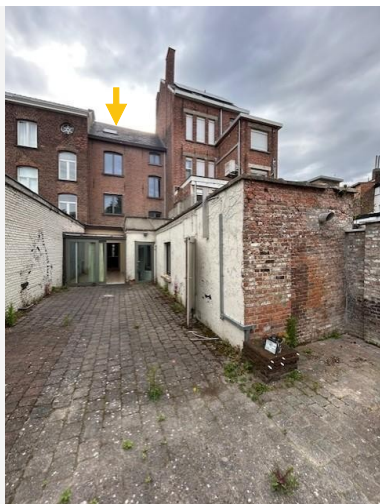
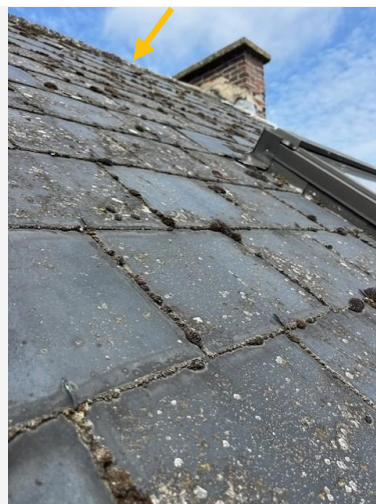
| Opmerking | <p>Op het dak van de woning zijn er leien aanwezig.</p> <p>Uit labo analyse is gebleken dat deze leien asbesthoudend zijn (Chrysotiel 5%-10%)</p> <p>Deze leien zijn gedeeltelijk ook zichtbaar in de zolderruimte. Op de leien is er mosvorming aanwezig.</p> |

Indien de nokken eenvoudig te verwijderen zijn zonder kans op breken kan dit via doe-het-zelf of door werknemer(s) met opleidingsattest eenvoudige handelingen. Fixeer de toepassing en bedek de ondergrond met PE folie , en verwijder de asbesthoudende nokken met handgereedschap (gebruik geen snel draaiend gereedschap) één voor één en in hun geheel verwijderen. Niet gooien, niet breken. Reinig nadien de draagstructuur met vochtige doeken.

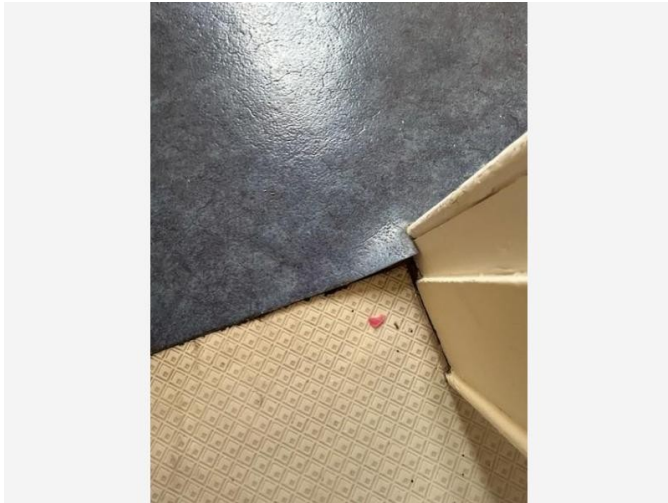
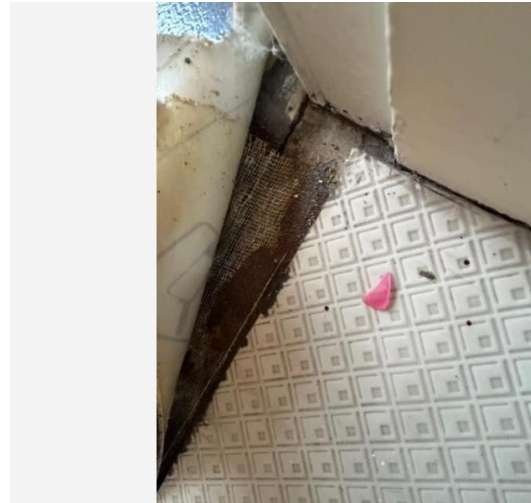
Gelijkvloers: vloertegel

1ste verdiep: vinyl met kunststof onderzijde deze zijn niet verdacht er is geen zwarte lijmlaag waarneembaar.

2de verdiep vinyl met kunststof onderzijde : niet verdacht er is geen zwarte lijmlaag waarneembaar

3de verdiep: linoleum: niet verdacht er is geen zwarte lijmlaag waarneembaar.

Deze materialen zijn niet verdacht.

Er was geen verdere inspectie mogelijk naar ev. onderliggende materialen in kader van niet destructief onderzoek.

Aangeraden verder te onderzoeken bij ev. werken of verwijdering hiervan.

Let op met zwarte lijmlagen, deze kunnen mogelijks asbesthoudend zijn.

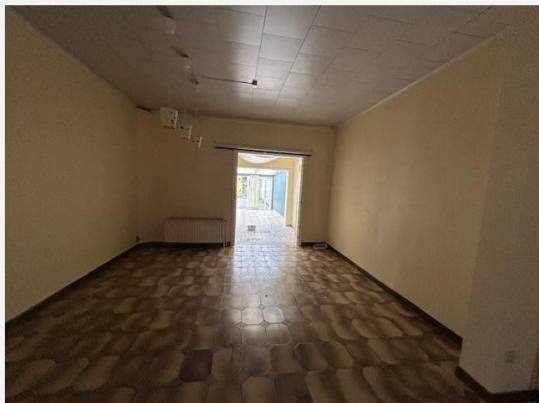
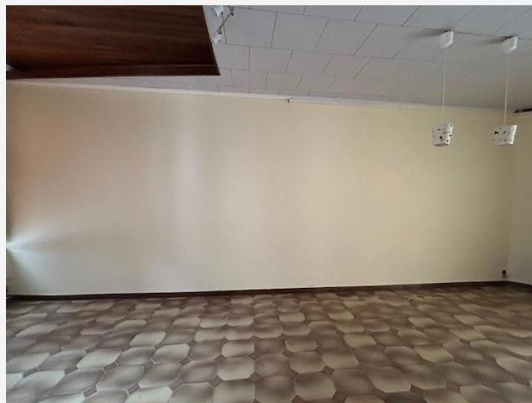
In de woning zijn er valse plafonds aanwezig in hout, isomo, kunststof, gyproc.

Deze materialen zijn niet verdacht.

Er is geen verdere inspectie mogelijk naar ev. achterliggende materialen in kader van niet destructief onderzoek.

Aangeraden verder te onderzoeken bij ev. werken of verwijdering hiervan.

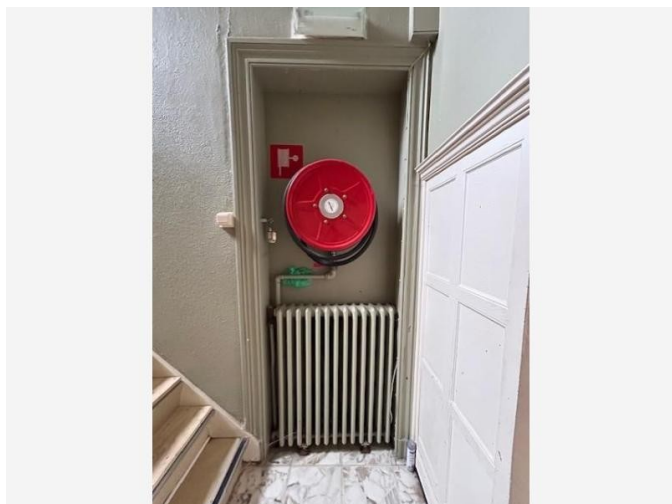
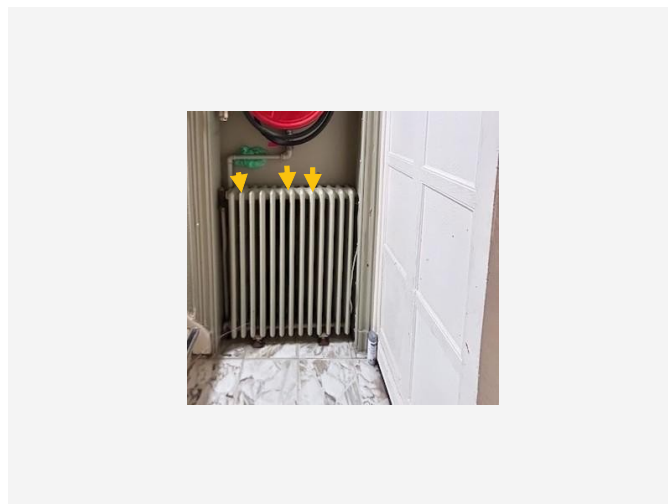
Bij dit type radiatoren zijn er binnenin dichtingen aanwezig die asbesthoudend kunnen zijn, echter zijn deze dichtingen momenteel niet waarneembaar.

Aangeraden om verder te onderzoeken bij ev. werken of verwijdering hiervan.

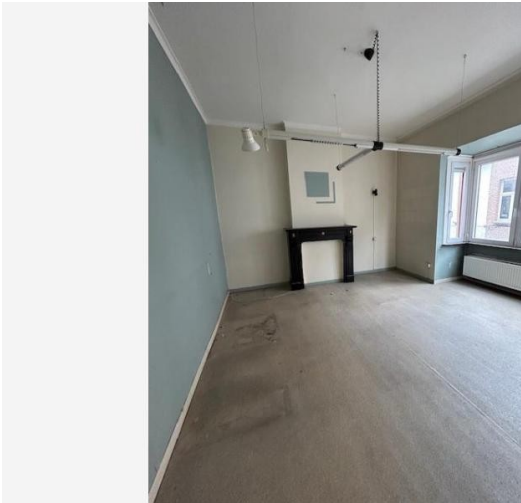
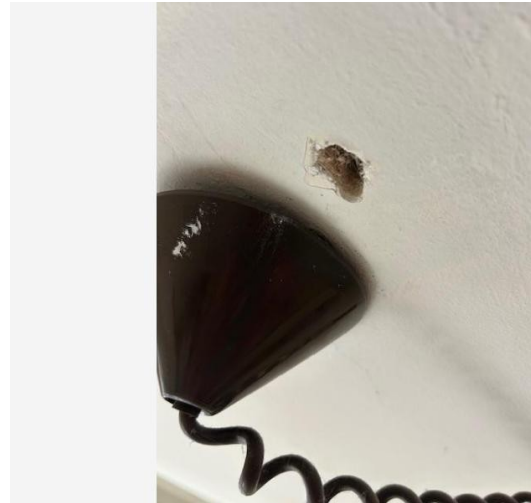
## Fiche 19: Plafondpleister woning

Geen asbest

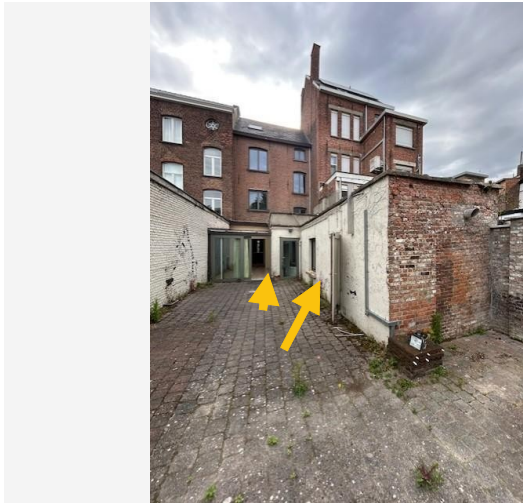
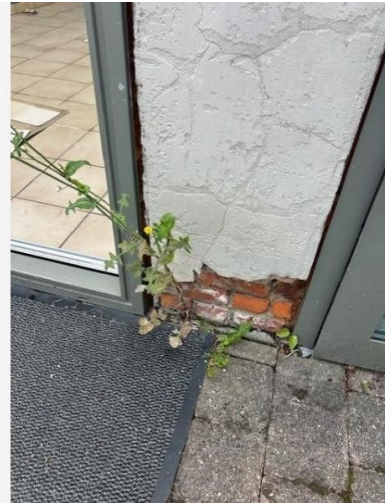
| Opmerking | <p>Pleisterwerken tekst:</p> <p>Volgens het inspectieprotocol is een monstername van het pleisterwerk verplicht om dit te identificeren als niet-asbesthoudend. Locatie staalnames:</p> <ul style="list-style-type: none"> <li>- individuele ruimte: inkomhal</li> <li>- natte ruimte: niet mogelijk (valse plafonds aanwezig in keuken en badkamer)</li> <li>- traphal: hal</li> <li>stookplaats: niet mogelijk (vals plafond)</li> <li>- slpk</li> </ul> <p>Er is geen pleisterwerk aanwezig in de zolder ruimte= valse plafonds</p> <p>De vermelde oppervlaktes en volumes betreffen een beredeneerde schatting. Er worden geen rechten verleend aan deze oppervlaktes/volumes</p> <p>De monstername is een steekproef om de aanwezigheid van asbest vast te stellen. Het vergt mogelijk meer monsternames om de effectief asbesthoudende zones af te bakenen. Het afbakenen van de zones valt onder een aanvullend onderzoek.</p> |

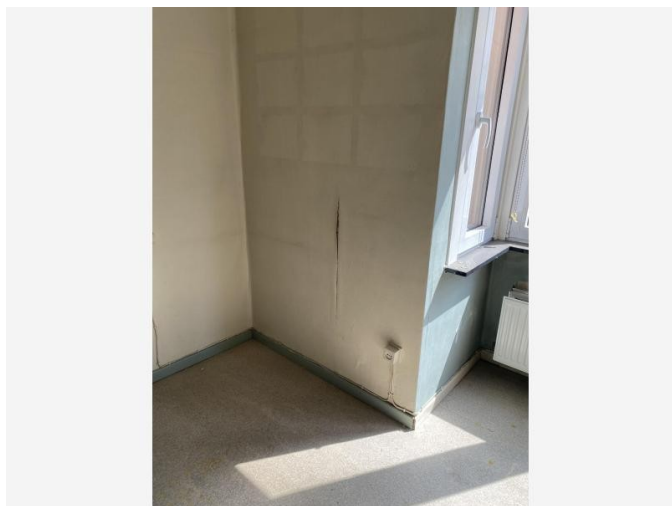
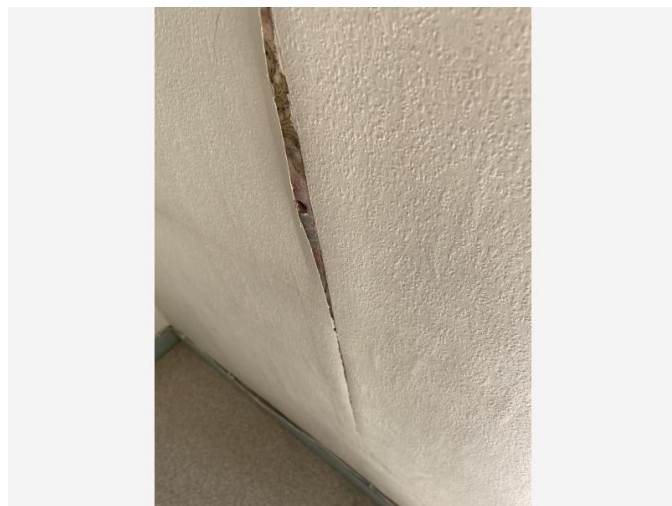
## Fiche 21: Wandpleister woning

Geen asbest

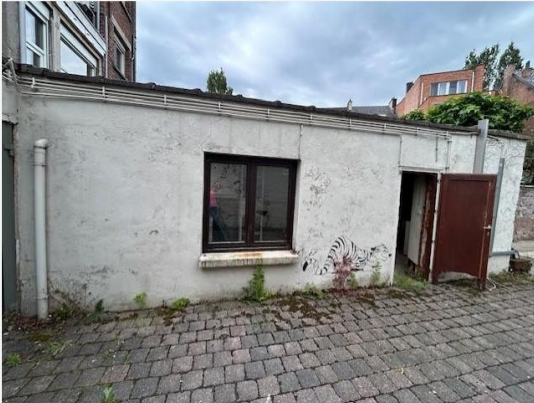
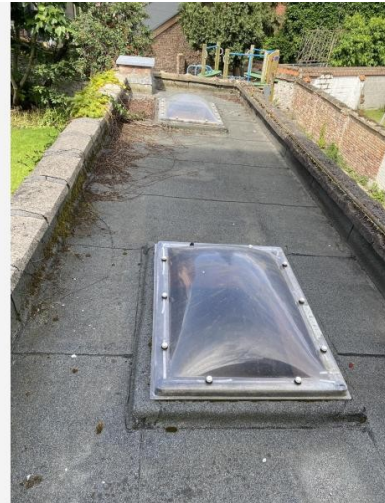
| Opmerking | <p>Pleisterwerken tekst:</p> <p>Volgens het inspectieprotocol is een monstername van het pleisterwerk verplicht om dit te identificeren als niet-asbesthoudend.</p> <p>Locatie staalnames:</p> <ul style="list-style-type: none"> <li>- individuele ruimte: living</li> <li>- natte ruimte: niet mogelijk (valse wanden in keuken en badkamer)</li> <li>- traphal: hal</li> </ul> <p>stookplaats: geen gips pleisterwerk aanwezig</p> <p>Kelder: ingang kelder</p> <p>Er is geen pleisterwerk aanwezig op de zolder ruimte (valse wanden)</p> <p>De vermelde oppervlaktes en volumes betreffen een beredeneerde schatting. Er worden geen rechten verleend aan deze oppervlaktes/volumes</p> <p>De monstername is een steekproef om de aanwezigheid van asbest vast te stellen. Het vergt mogelijk meer monsternames om de effectief asbesthoudende zones af te bakenen. Het afbakenen van de zones valt onder een aanvullend onderzoek.</p> |

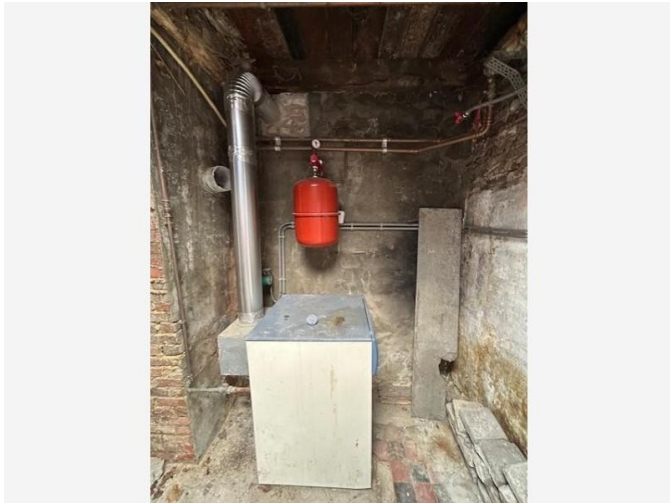
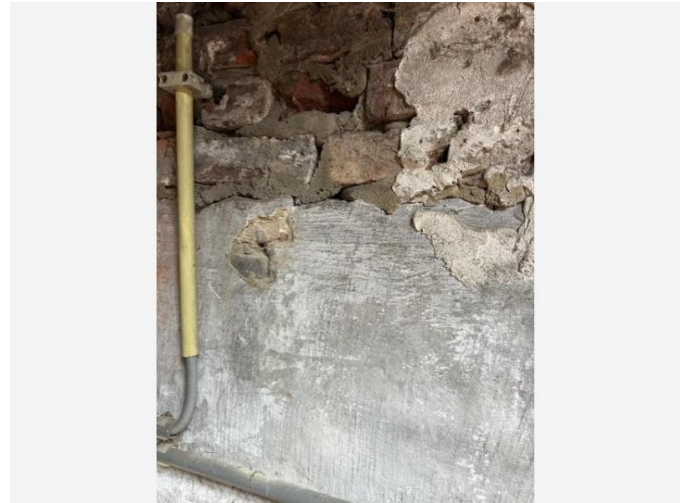
## Fiche 23: Cementering binnen

Geen asbest

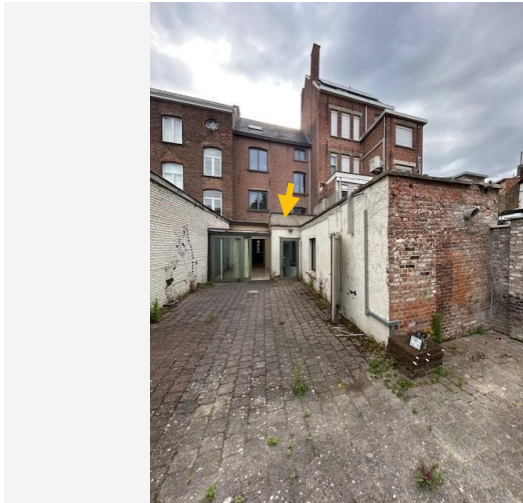
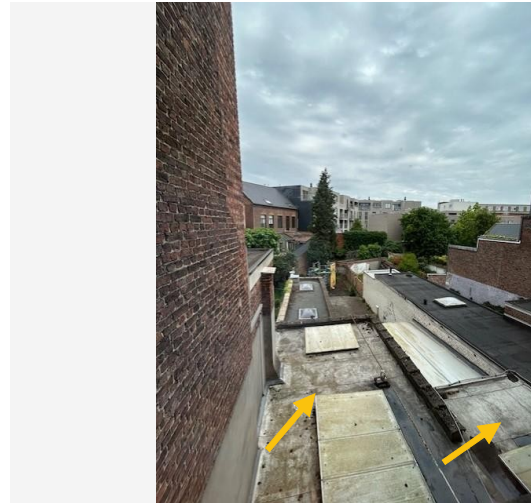
## Fiche 24: Roofng 2 dak keuken

Geen asbest

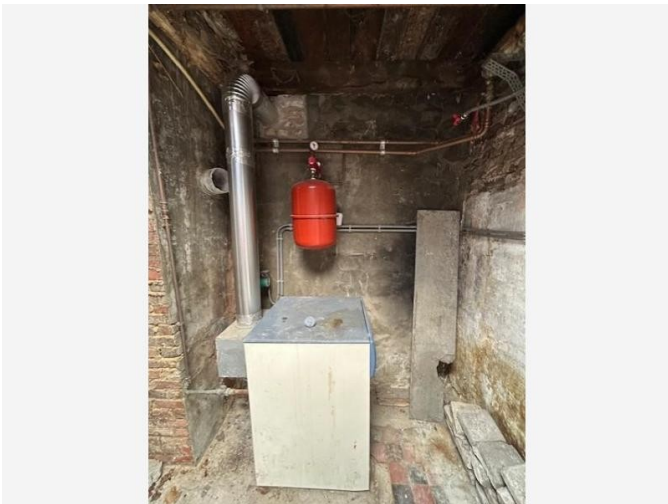
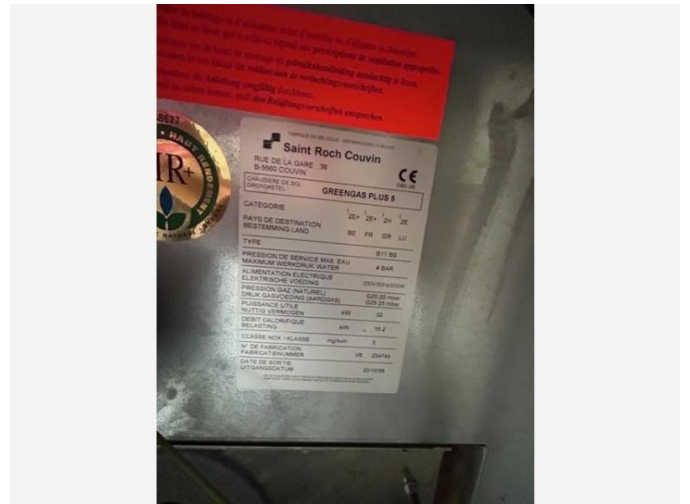
## Fiche 27: Brander in stooklokaal

| Beschrijving | Notitie | Terug te vinden op plannen |
|---|---|---|
| Fiche 27: Brander in stooklokaal | Brander in het stooklokaal merk saint roch Couvin (deze ketel is niet verdacht)<br><br>type greengas plus 5<br><br>type B11 BS<br><br>bouwjaar: 20/10/2006 | Plan 1.7: gelijkvloers plan |
