Asbestinventarisatetest

Hoenderhoflaan 22, 2950 Kapellen

Attestnummer : 20240311-000144.000

Niet-asbestveilig

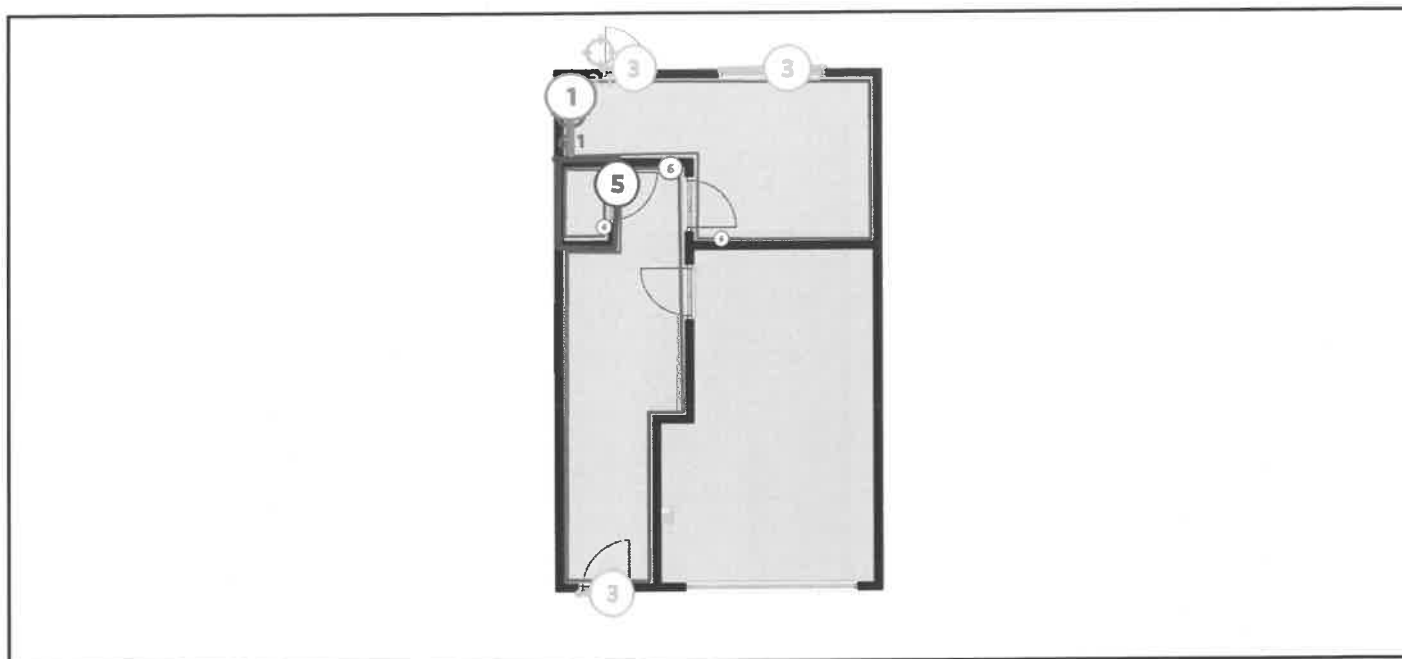
Plan 1.1: Gelijkvloers

| Beschrijving | Type | Actie |
|---|---|---|
| 6.1 Code: MM001 | Mengmonster | - |

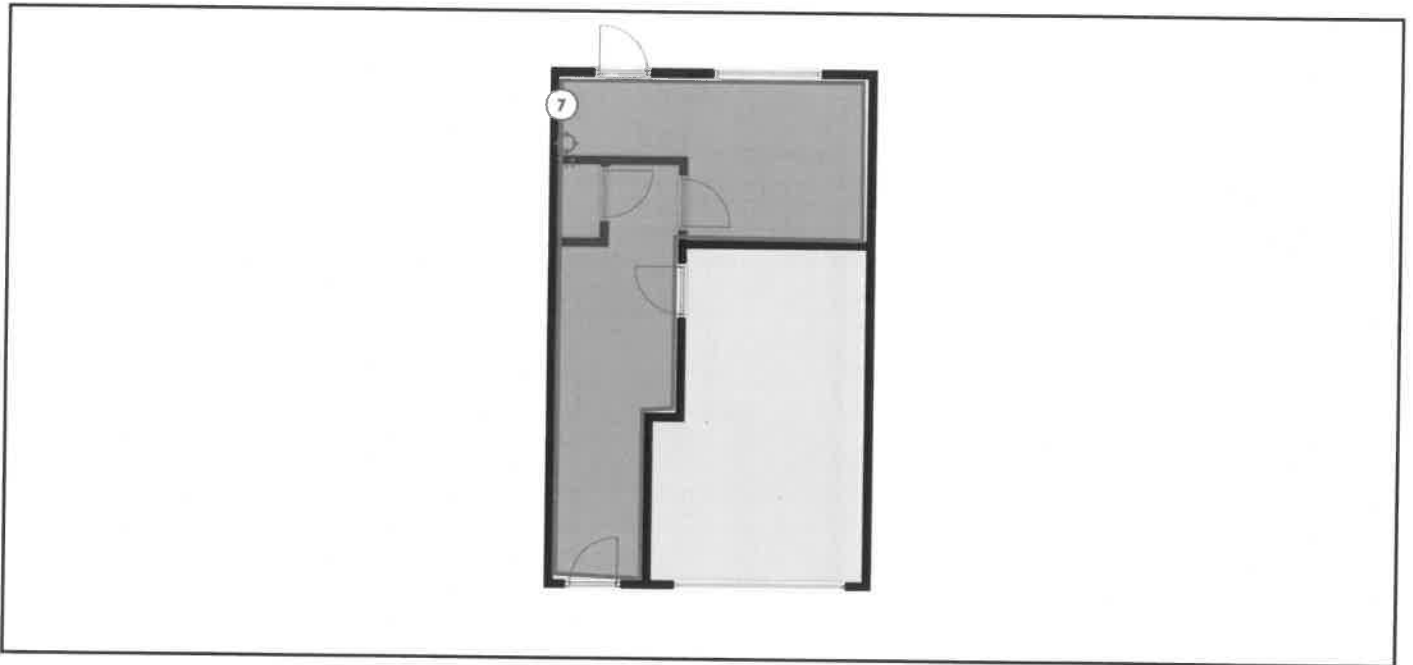
Plan 1.2: Gelijkvloers pleisterwerk plafond

| Beschrijving | Type | Actie |
|---|---|---|
| 7.1 Code: MM002 | Mengmonster | - |

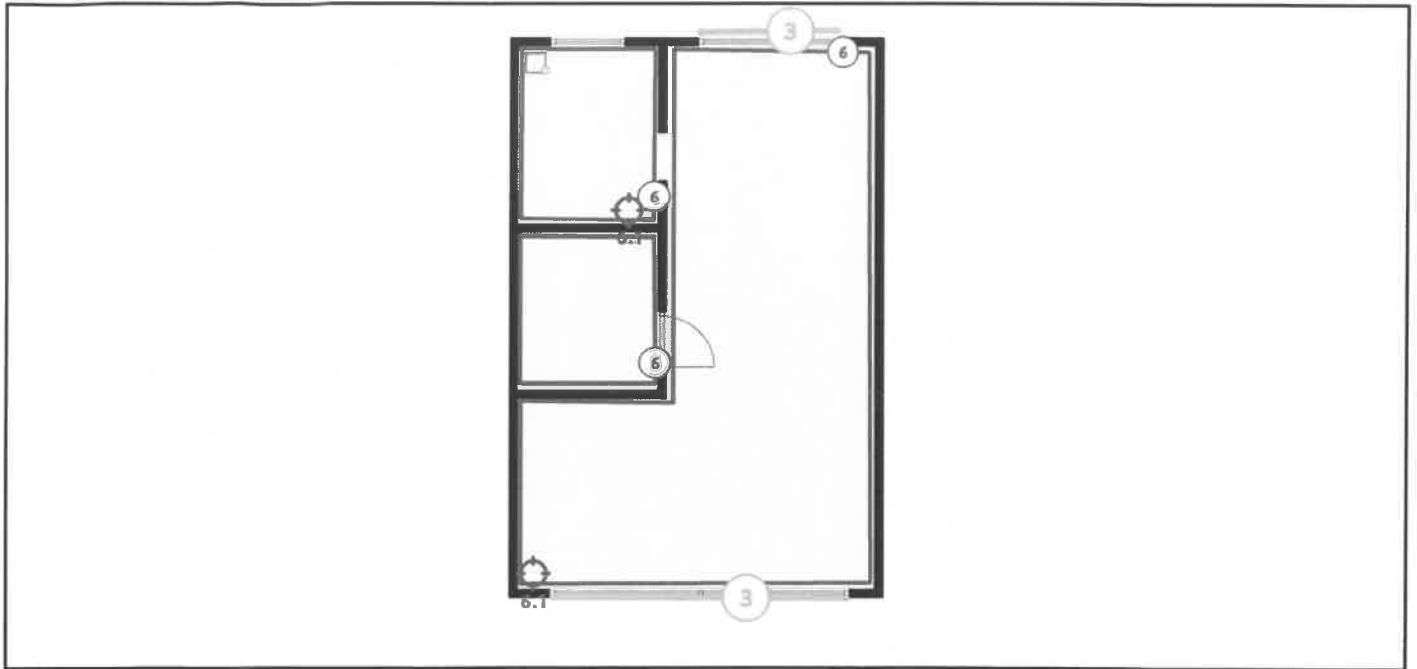
Plan 1.3: 1ste verdieping

| Beschrijving | Type | Actie |
|---|---|---|
| 6.1 Code: MM001 | Mengmonster | - |

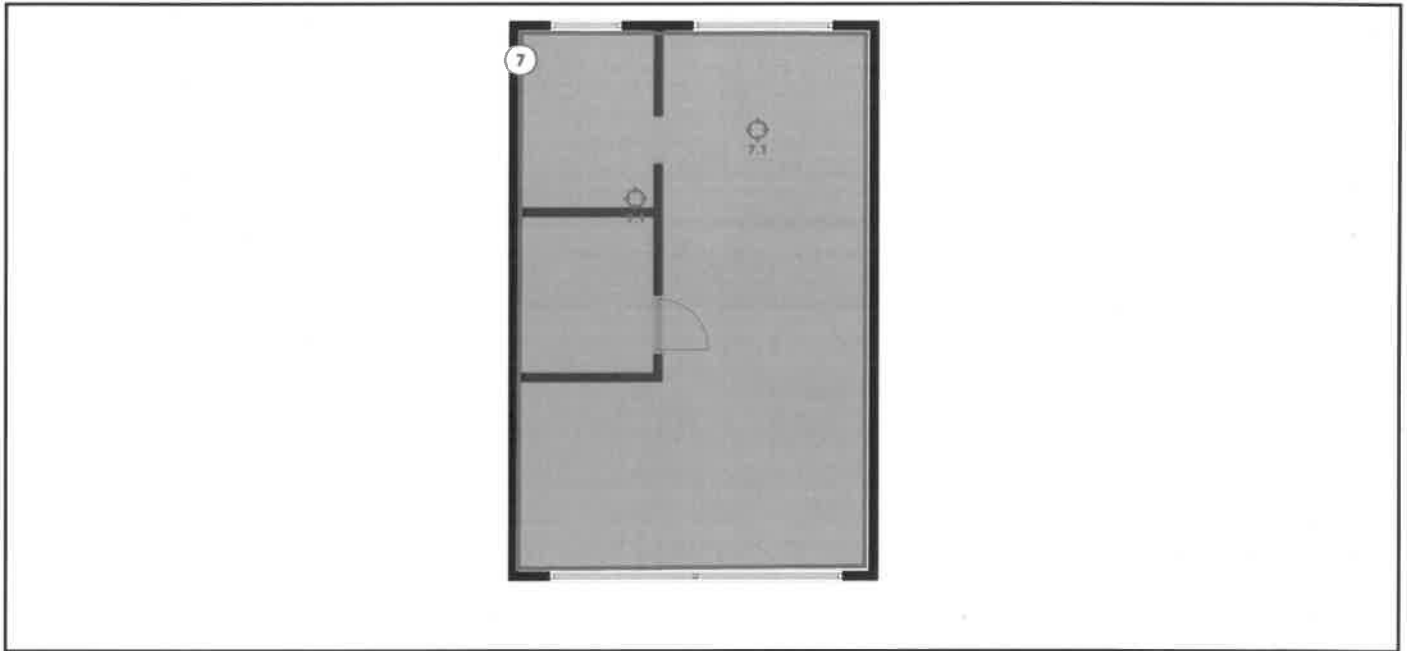
Plan 1.4: 1ste verdieping pleisterwerk plafond

| Beschrijving | Type | Actie |
|---|---|---|
| 7.1 Code: MM002 | Mengmonster | - |

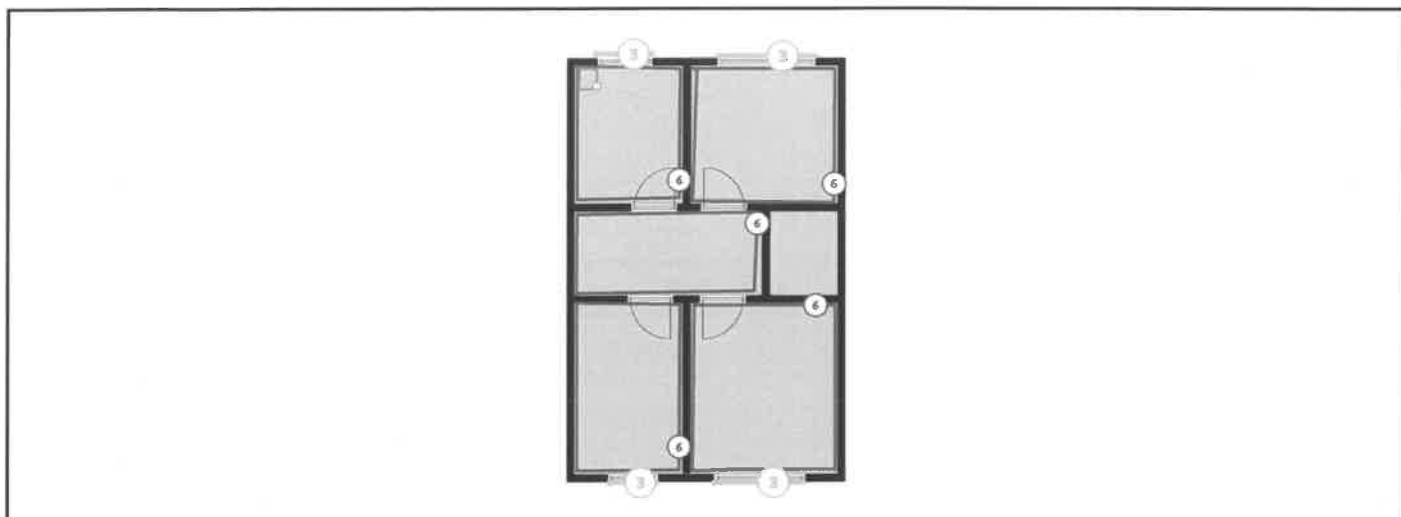
Plan 1.5: 2de verdieping

| Beschrijving | Type | Actie |
|---|---|---|
| 6. Pleisterwerk wand | Geen asbest | - |

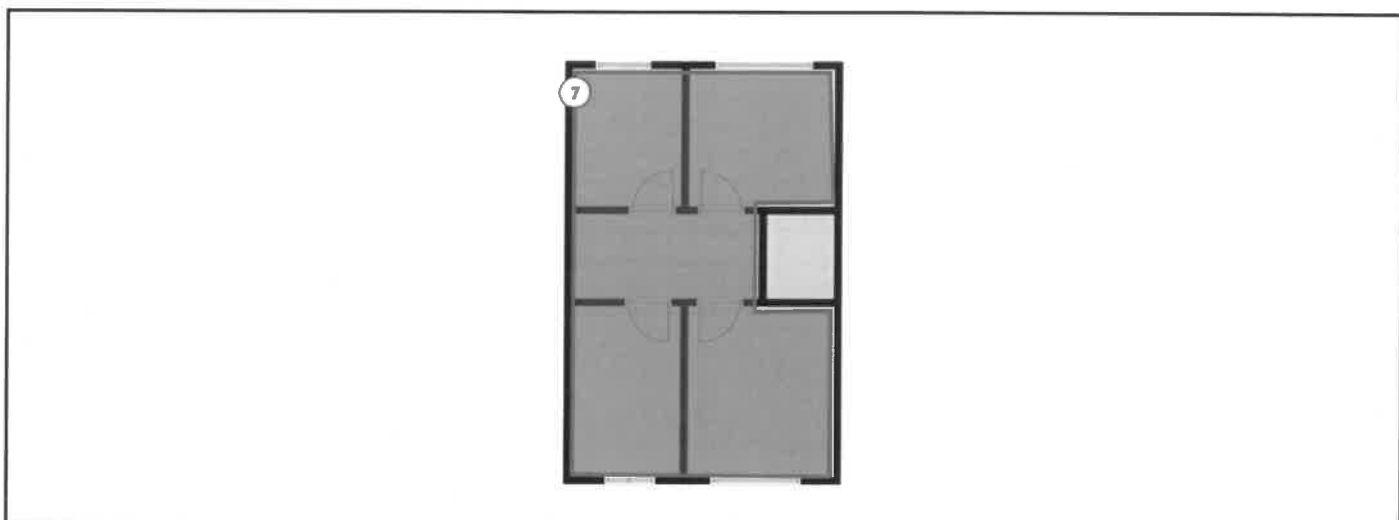
Plan 1.6: 2de verdieping pleisterwerk plafond

| Beschrijving | Type | Actie |
|---|---|---|
| 7. Pleisterwerk plafond | Geen asbest | - |
