Asbestinventarisatetest

Migrostraat 51, 9200 Dendermonde

Attestnummer : 20240716-000080.000

Uitgegeven op : 16.07.2024

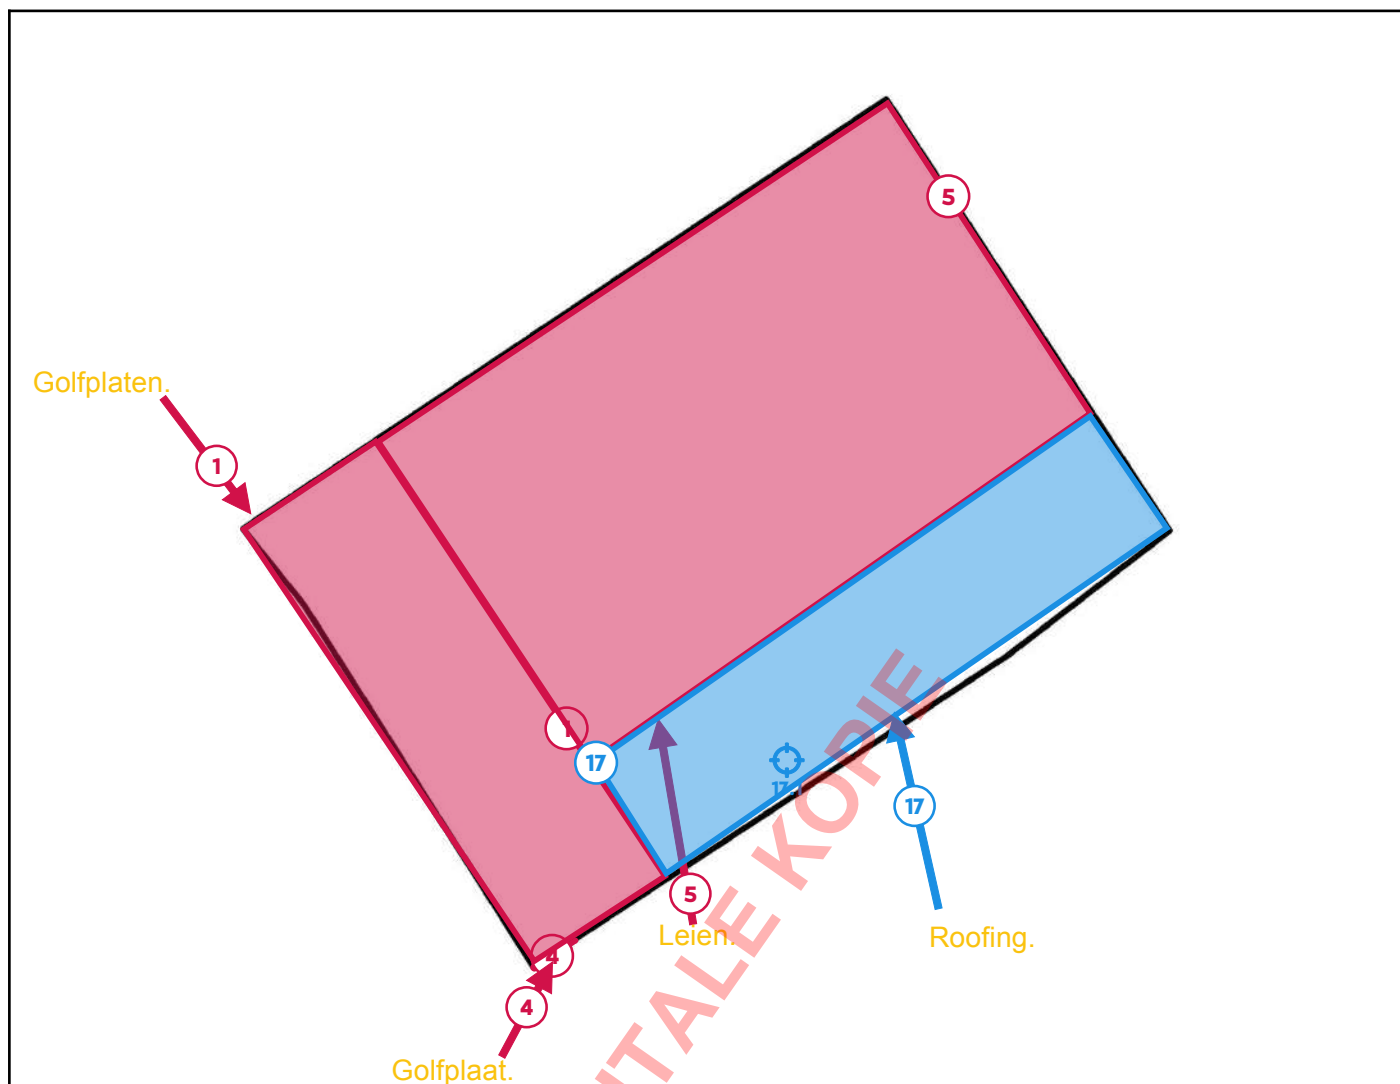
Plan 1.1: Hoofdgebouw plan

Beschrijving	Type	Actie
1. Dakbedekking - Golfplaten	Asbestmateriaal	Dringend verwijderen
4. stuk Golfplaat	Asbestmateriaal	Dringend verwijderen
5. Dakbedekking - Dakleien.	Asbestmateriaal	Dringend verwijderen
17. Dakbedekking - Roofing	Geen asbest	-
17.1 Code: PS06	Puntmonster	-

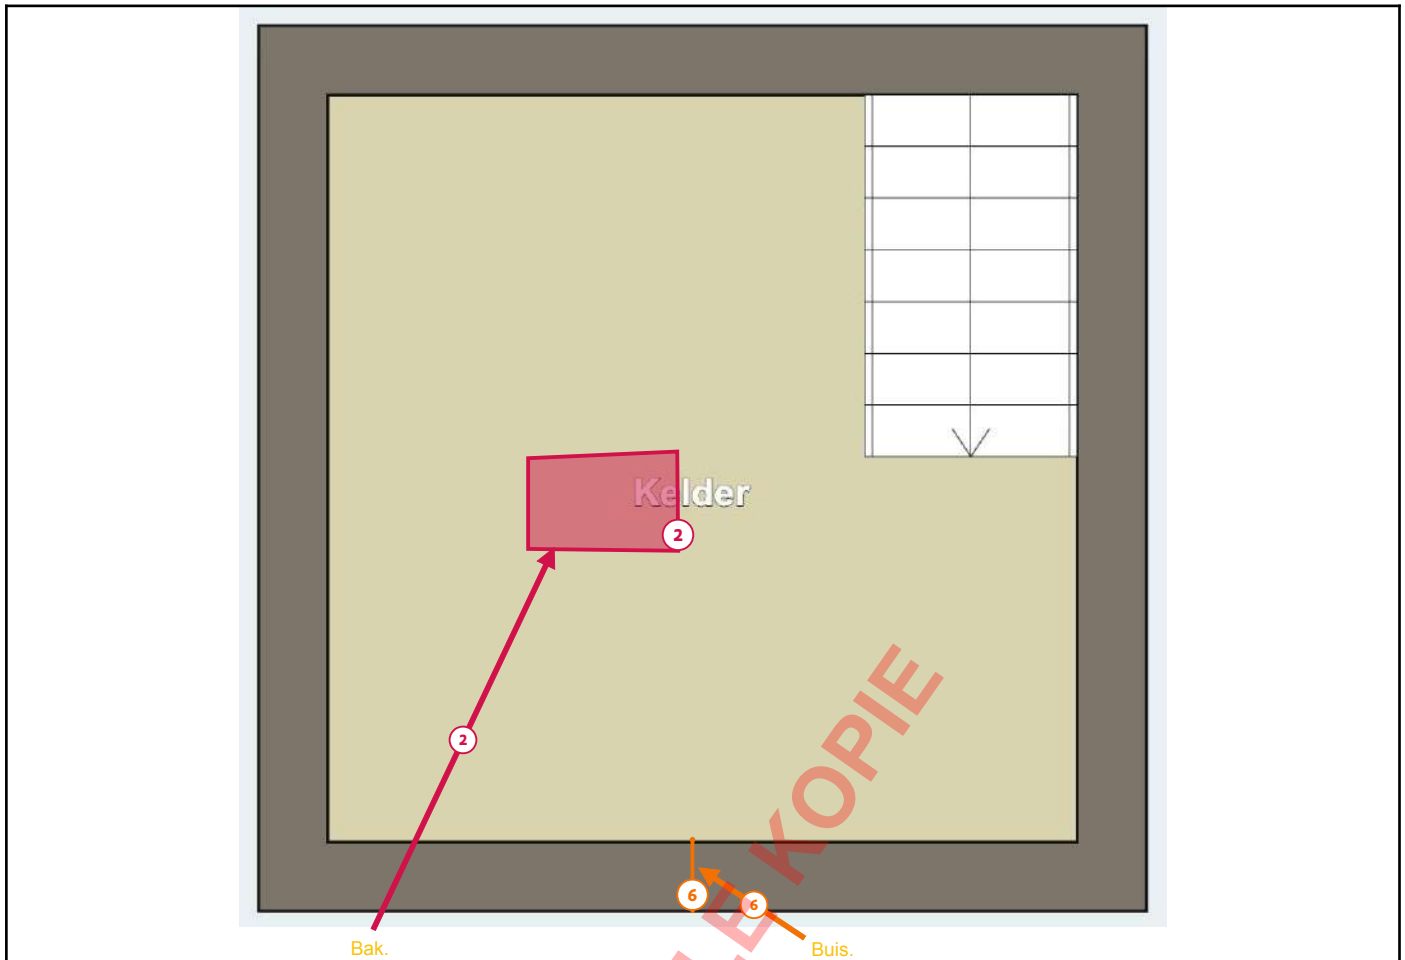
Plan 1.2: Kelder

Beschrijving	Type	Actie
2. Bak	Asbestmateriaal	Dringend verwijderen
6. Buis	Asbestmateriaal	Verwijderen

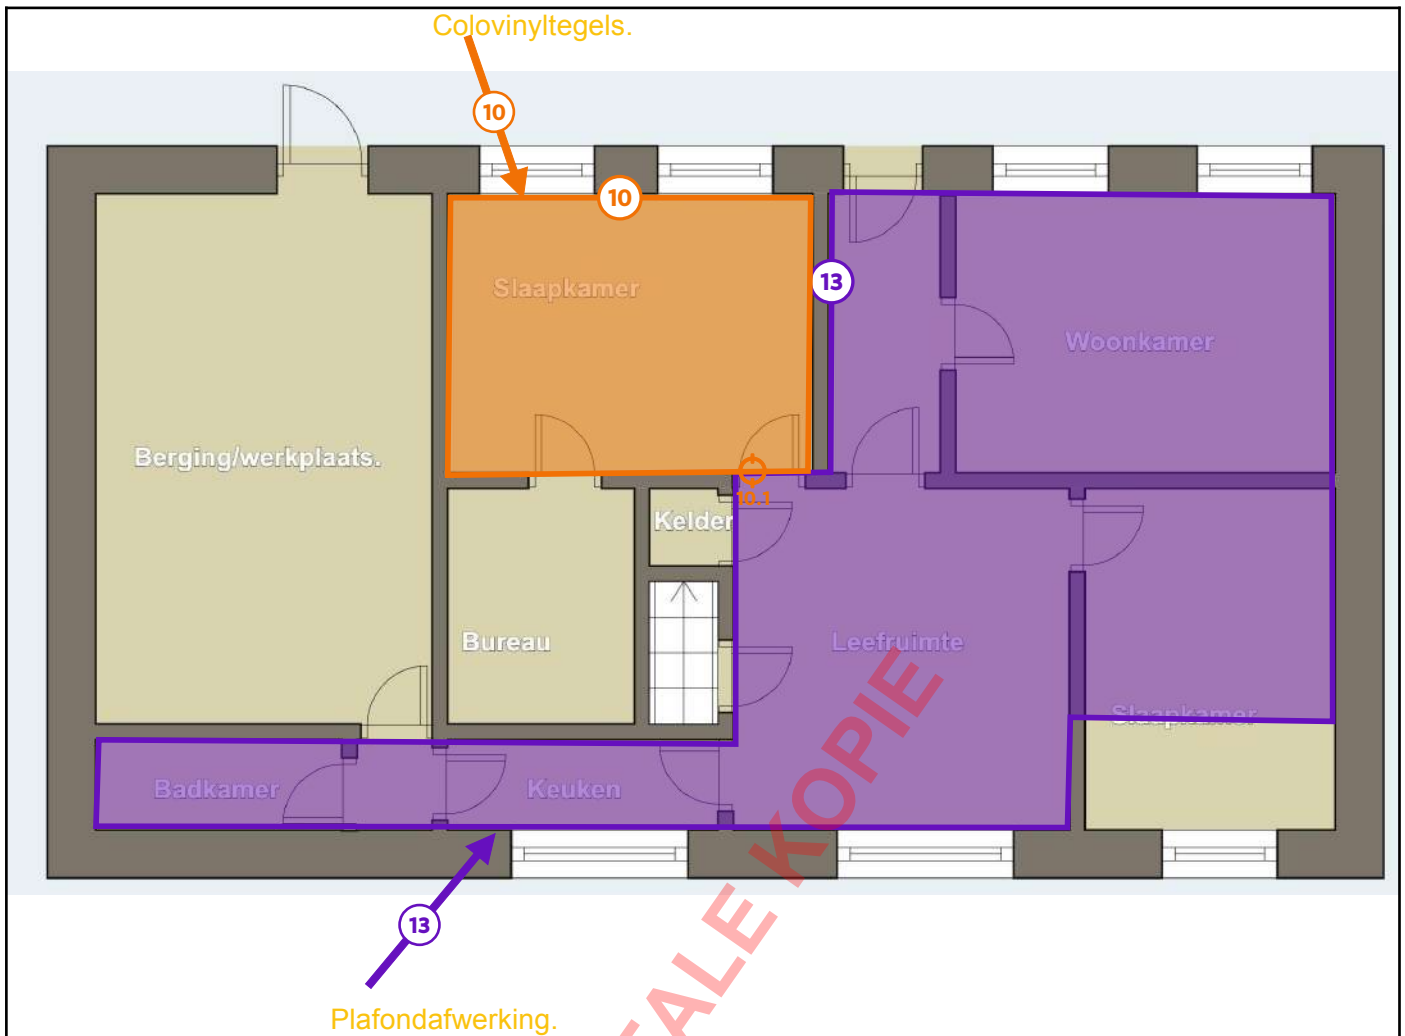
Plan 1.3: Gelijkvloers

Beschrijving	Type	Actie
10. Colovinyltegels	Asbestmateriaal	Verwijderen
10.1 Code: PS04	Puntmonster	-
13. Plafondafwerking in hout/PVC	Advies	-

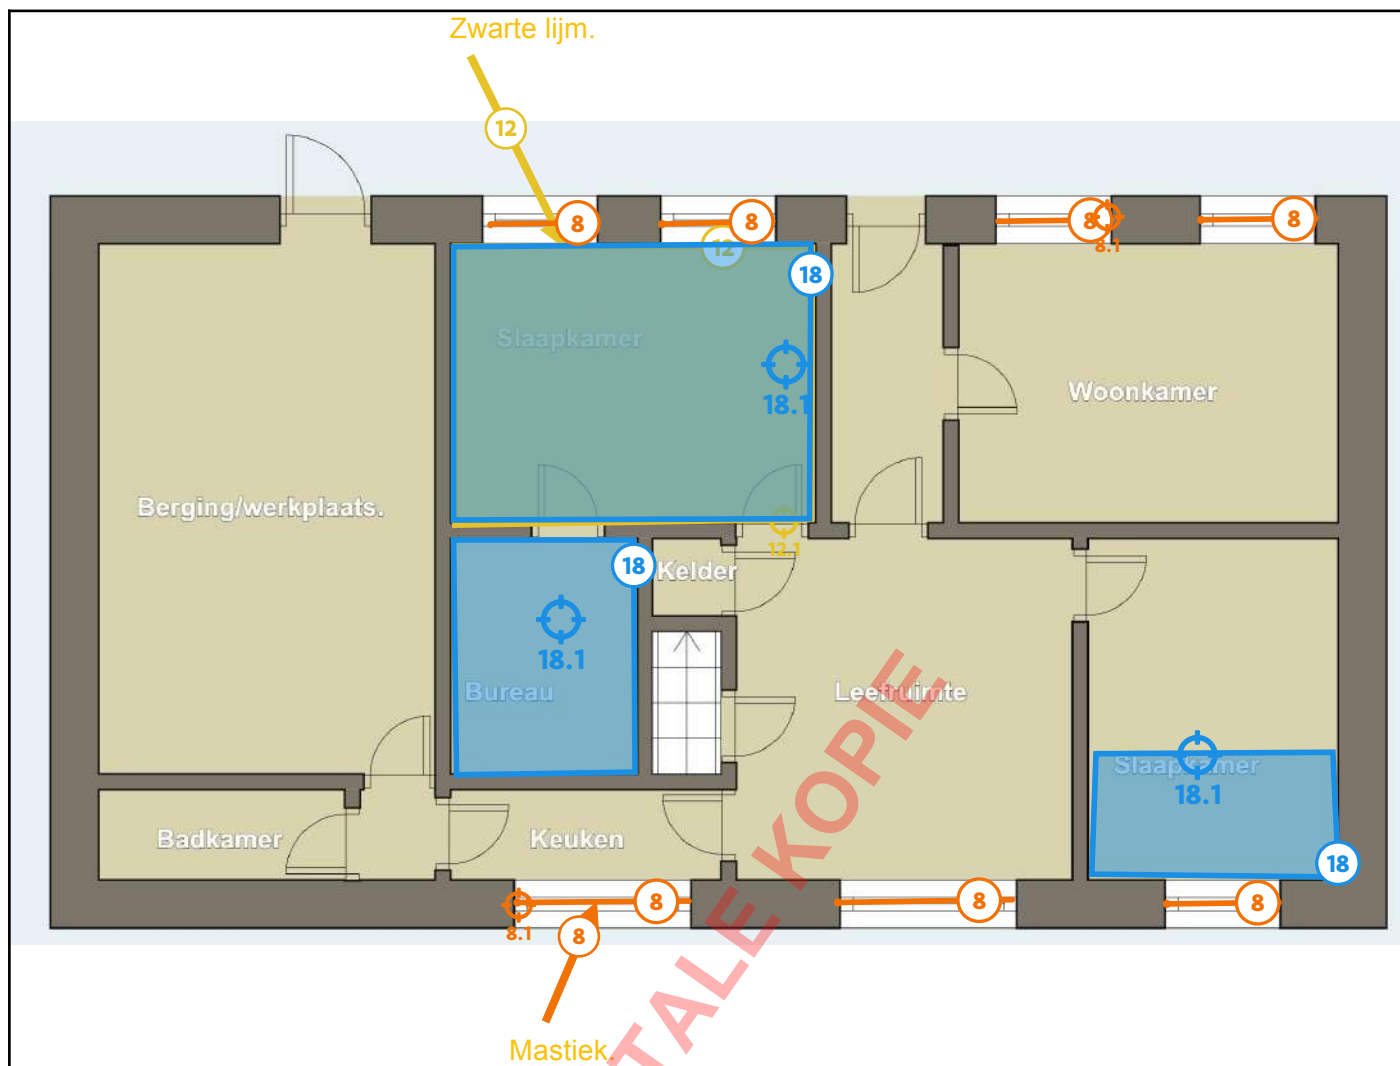
Plan 1.4: Gelijkvloers

Beschrijving	Type	Actie
8. Mastiek/kit tussen glas en profiel - Buiten	Asbestmateriaal	Verwijderen
8.1 Code: MS07	Mengmonster	-
12. Zwarte lijm	Asbestmateriaal	Zorgvuldig beheren
12.1 Code: PS05	Puntmonster	-
18. Pleisterwerk plafonds	Geen asbest	-
18.1 Code: MS02	Mengmonster	-

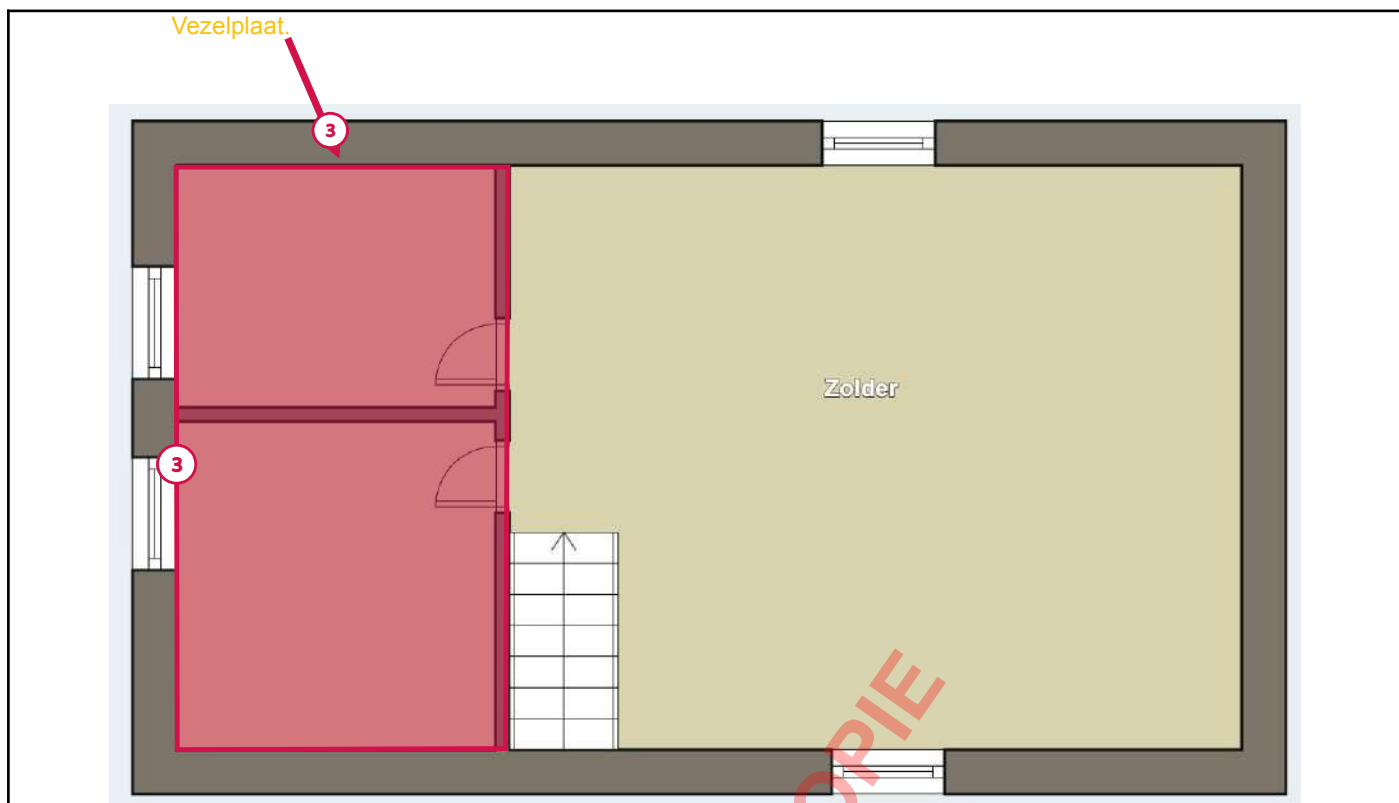
Plan 1.5: Zolder

Beschrijving	Type	Actie
3. Vezelplaat wanden zolder	Asbestmateriaal	Dringend verwijderen

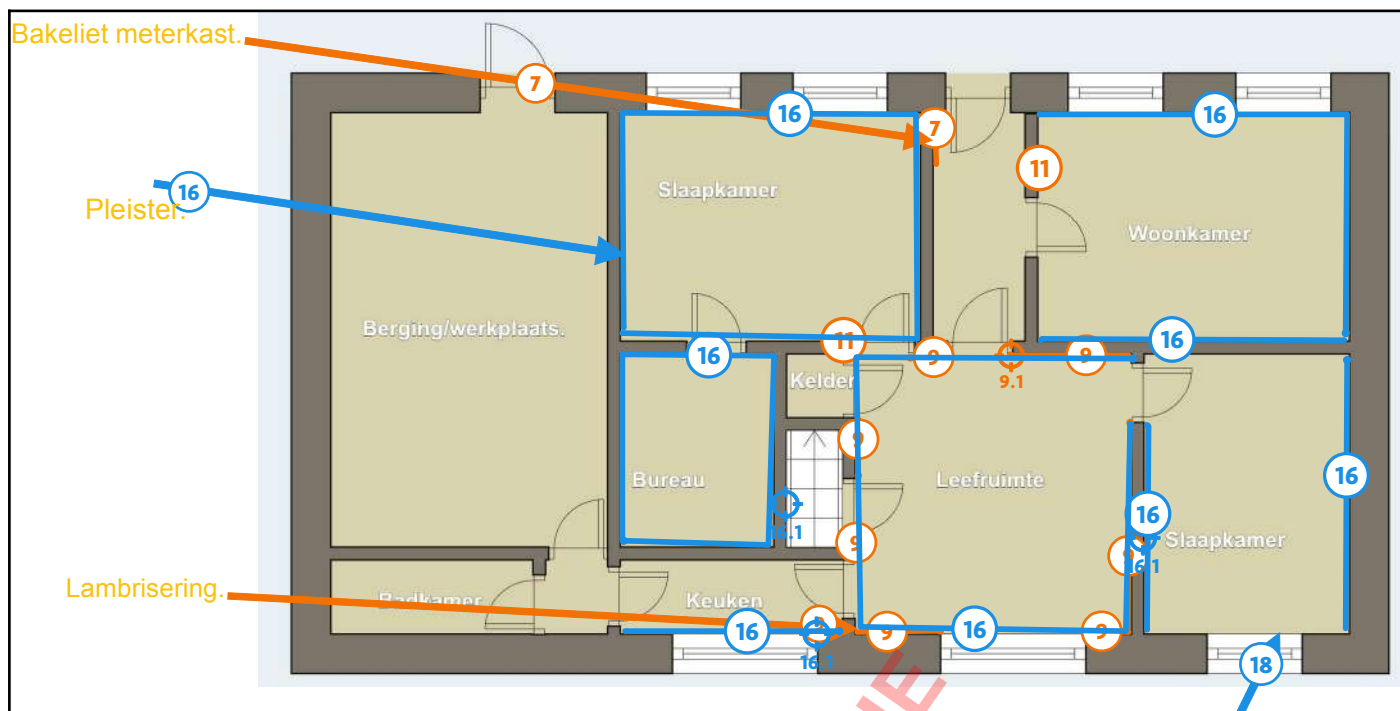
Plan 1.6: Gelijkvloers

Beschrijving	Type	Actie
7. Bakeliet meter- en zekering kast	Asbestmateriaal	Verwijderen
9. Lambrisering	Asbestmateriaal	Verwijderen
9.1 Code: PS03	Puntmonster	-
11. Bakeliet - Stopcontacten & schakelaars (binnen)	Asbestmateriaal	Verwijderen
16. Pleisterwerk wanden	Geen asbest	-
16.1 Code: MS01	Mengmonster	-
18. Pleisterwerk plafonds	Geen asbest	-

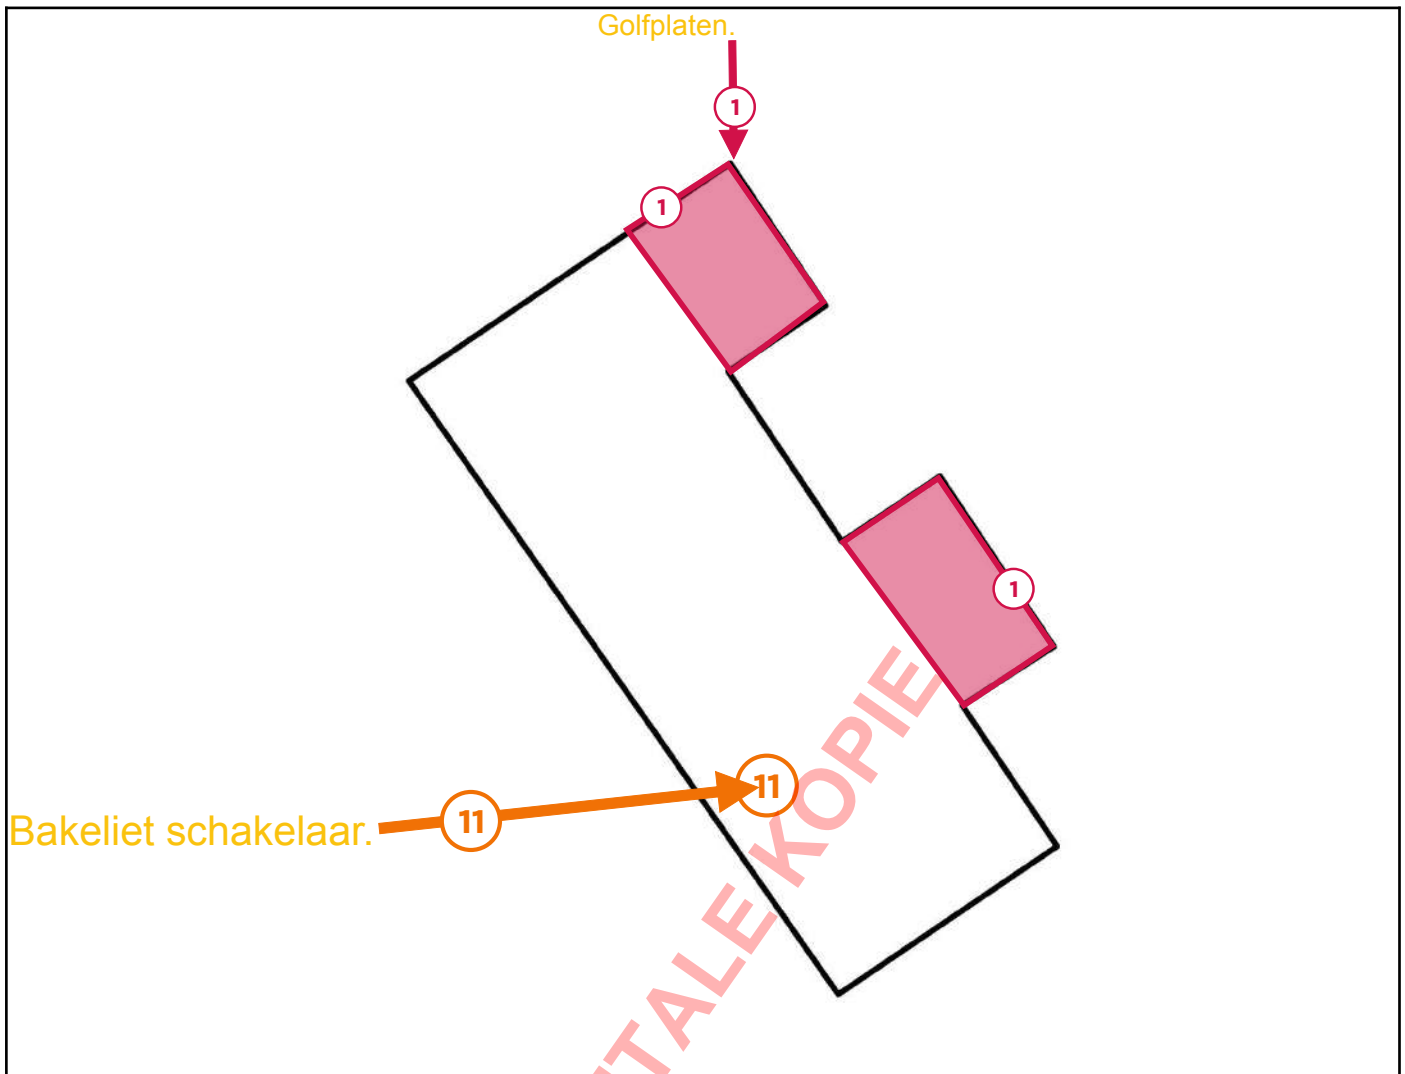
Plan 3.1: Stal 2

Beschrijving	Type	Actie
1. Dakbedekking - Golfplaten	Asbestmateriaal	Dringend verwijderen
11. Bakeliet - Stopcontacten & schakelaars (binnen)	Asbestmateriaal	Verwijderen
