# Asbestinventarisatetest

Bissegemsestraat 211, 8501 Kortrijk

Attestnummer : 20230624-000103.000

Uitgegeven op : 24.06.2023

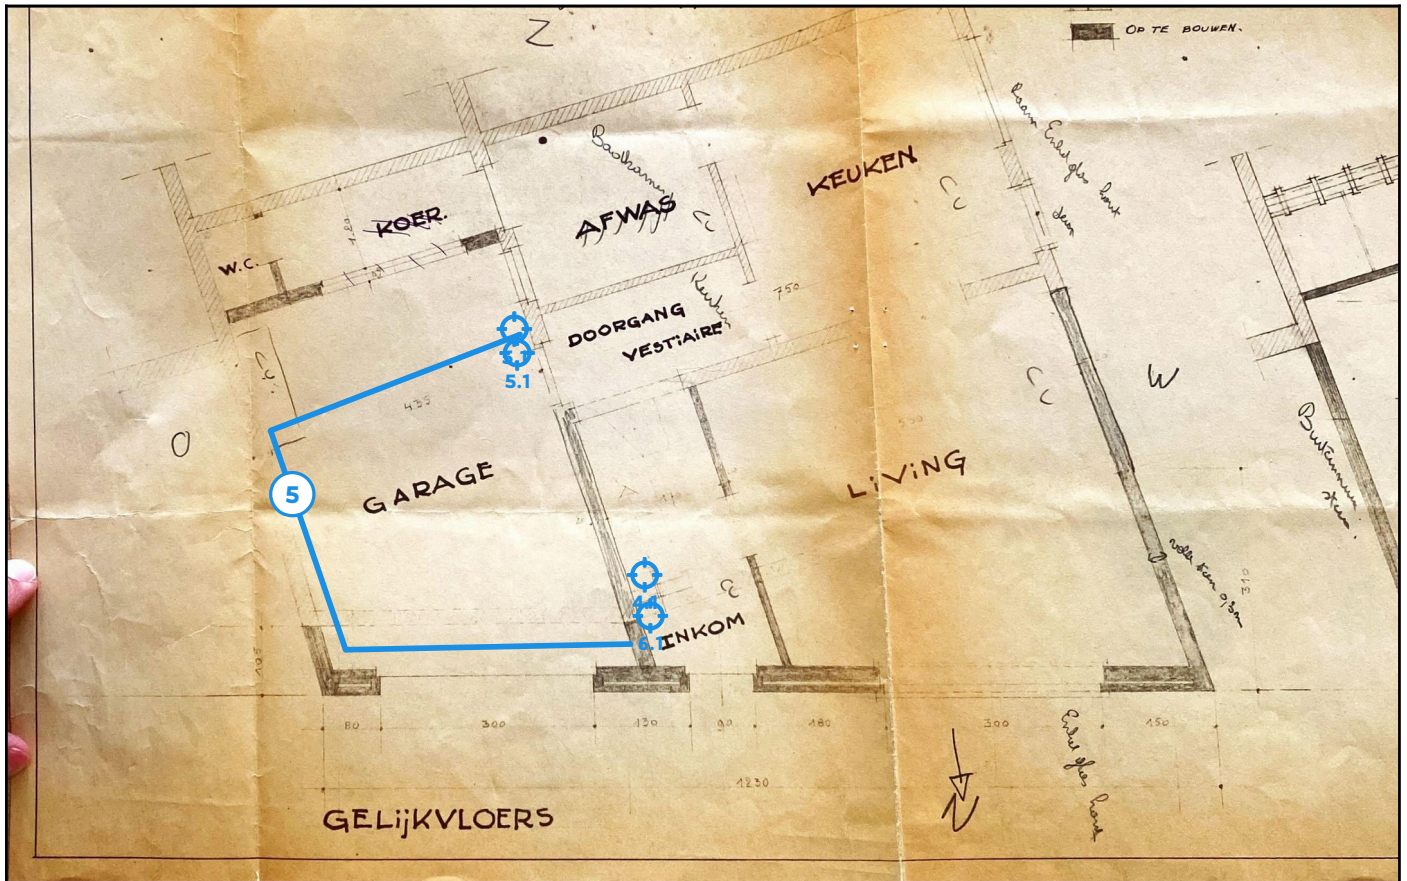
# Plan 1.3: Gelijkvloers

Beschrijving	Type	Actie
4.2 - Plafond gvl trap	Geen asbest	-
4.1 Code: 2	Puntmonster	-
5.5 - Leidingisolatie	Geen asbest	-
5.1 Code: 5	Mengmonster	-
6.1 - Muur gvl trap	Geen asbest	-
6.1 Code: 1	Puntmonster	-
