Asbestinventarisatetest

Grootheide 70, 2880 Bornem

Attestnummer : 20230526-000394.000

Uitgegeven op : 26.05.2023

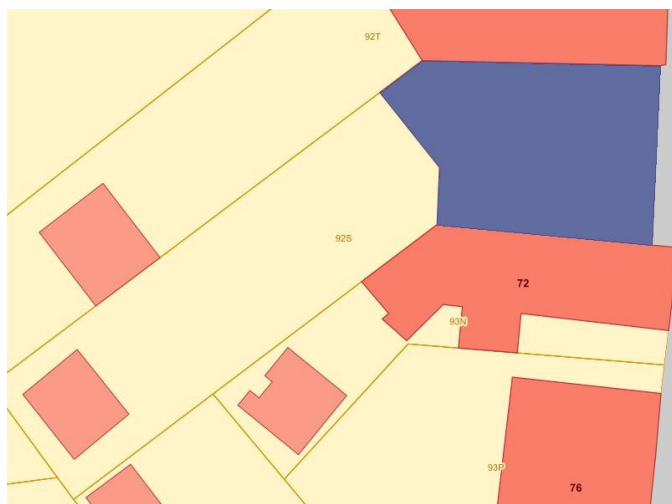
Zone 1: Woning

- 0 Asbestmaterialen
- 0 Beperkingen
- 1 Uitsluitingen**
- 0 Roerende goederen
- 0 Puin, steenslag, (water)bodem
- 0 Adviezen
- 4 Geen asbest**

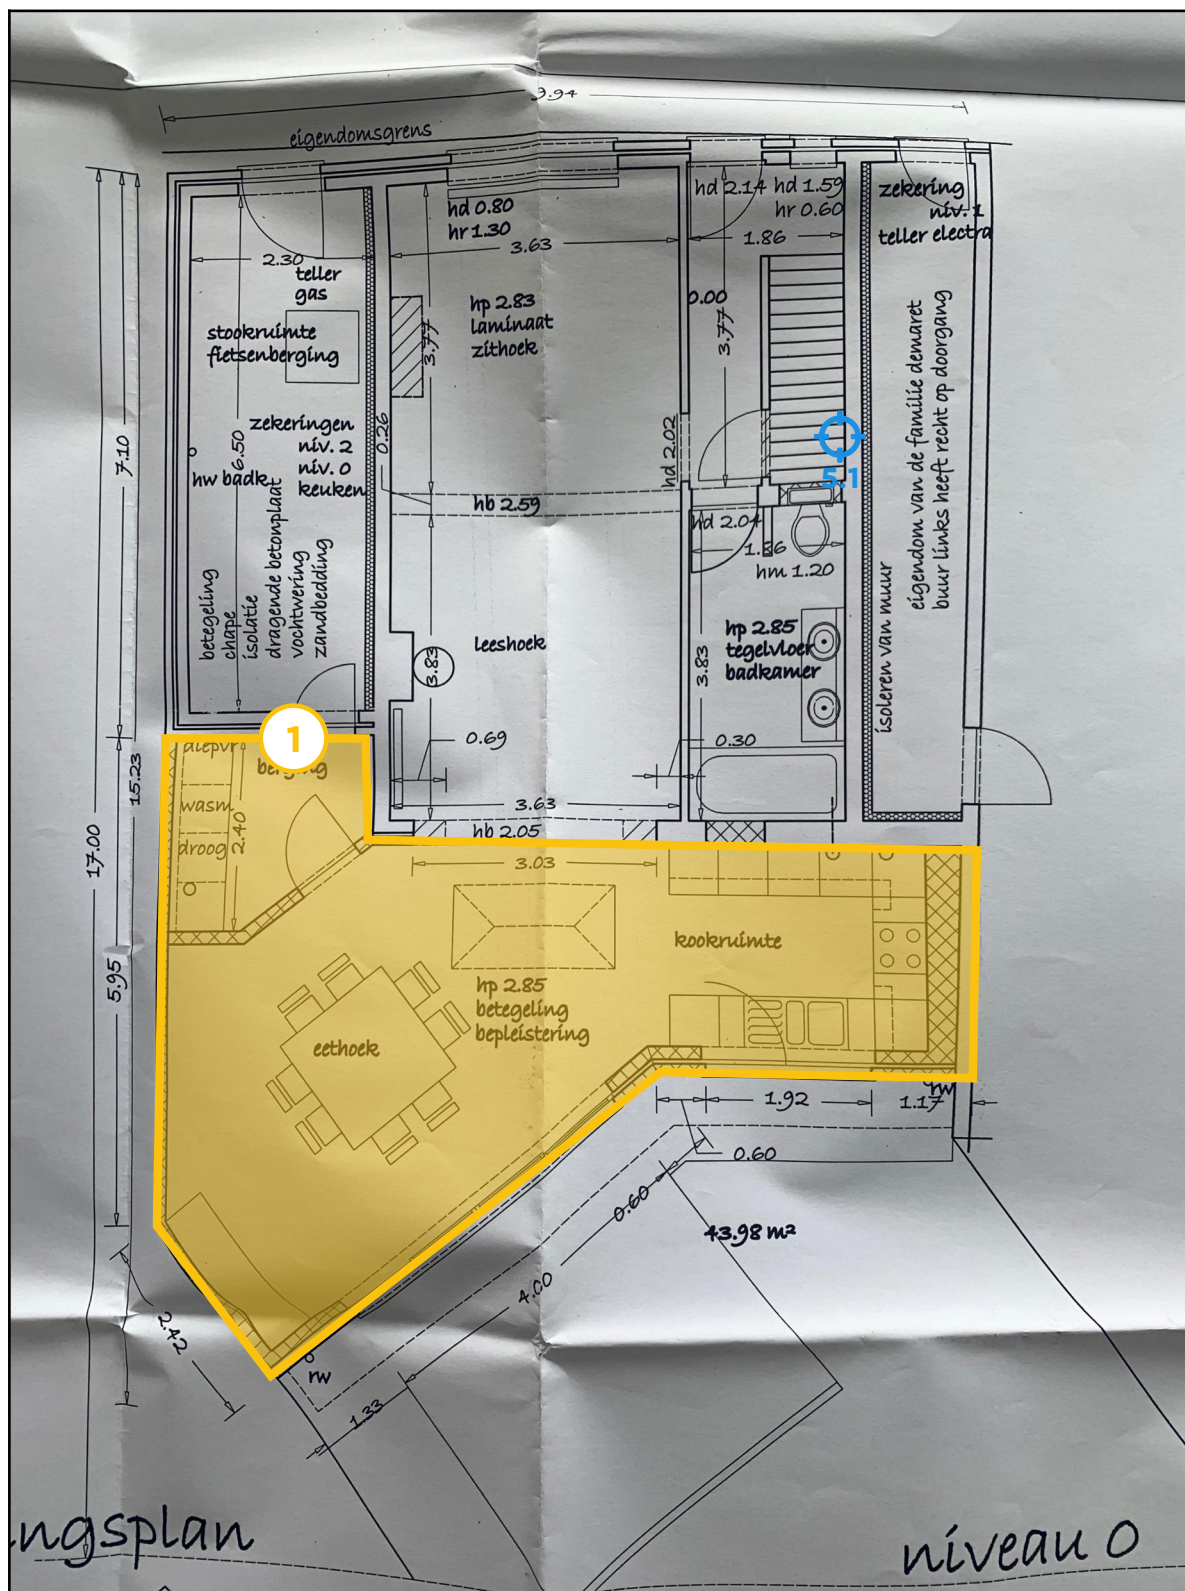
Plan 1.1: Plan gelijkvloers

1. Uitbouw	Uitsluiting	-
5. Pleister muren	Geen asbest	-
5.1 Code: 001	Mengmonster	-

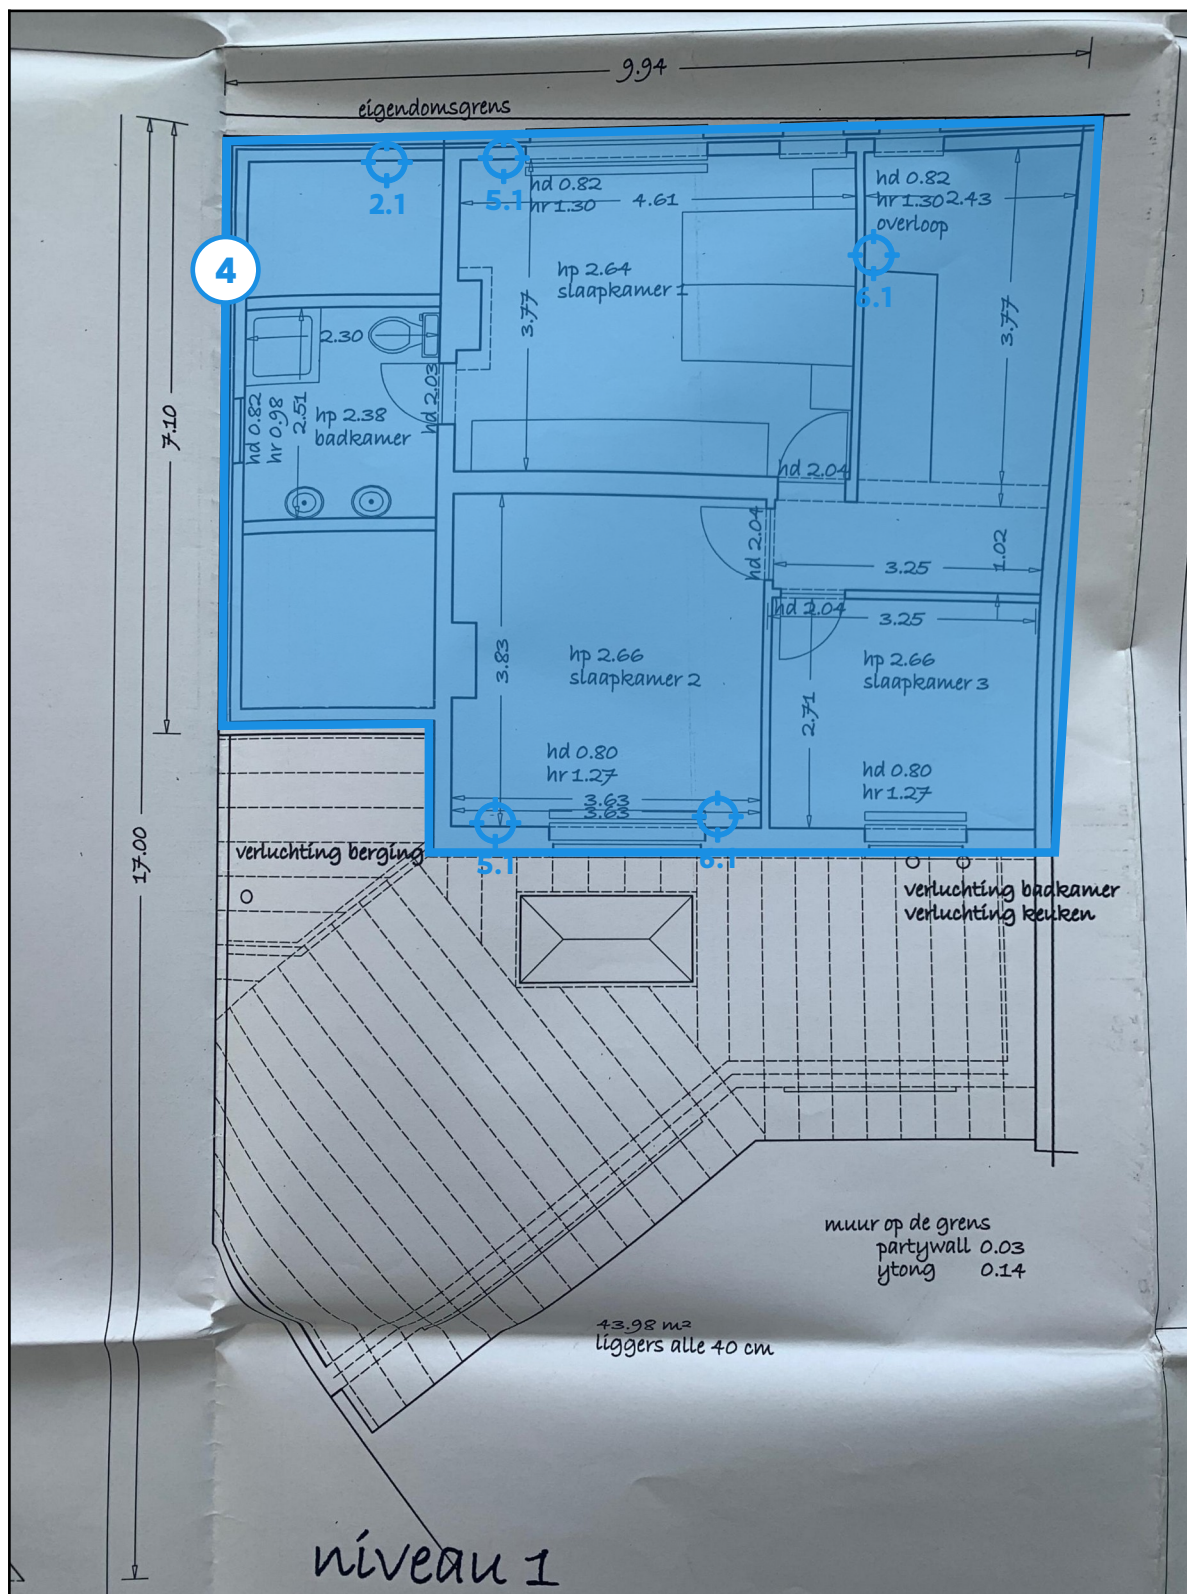
Plan 1.2: Plan 1ste verdiep

2. Bitumen goot/dak woning	Geen asbest	-
2.1 Code: 003	Puntmonster	-
4. Onderdakplaten	Geen asbest	-
5. Pleister muren	Geen asbest	-
5.1 Code: 001	Mengmonster	-
6. Pleister plafonds	Geen asbest	-
6.1 Code: 002	Mengmonster	-

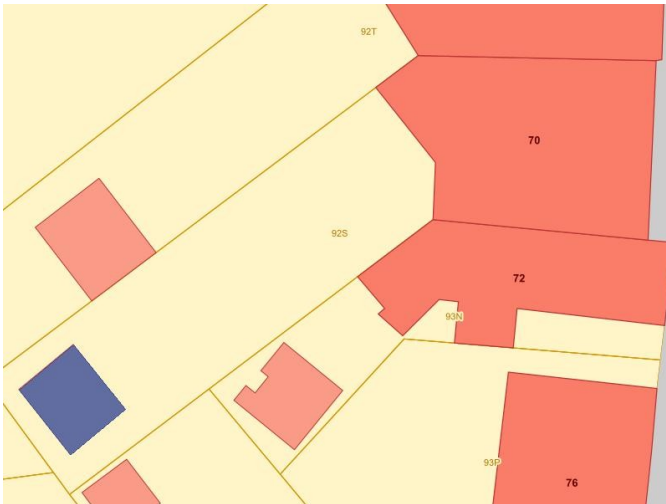
Zone 2: Tuinhuis

- 0 Asbestmaterialen
- 0 Beperkingen
- 0 Uitsluitingen
- 0 Roerende goederen
- 0 Puin, steenslag, (water)bodem
- 0 Adviezen
- 1 Geen asbest**

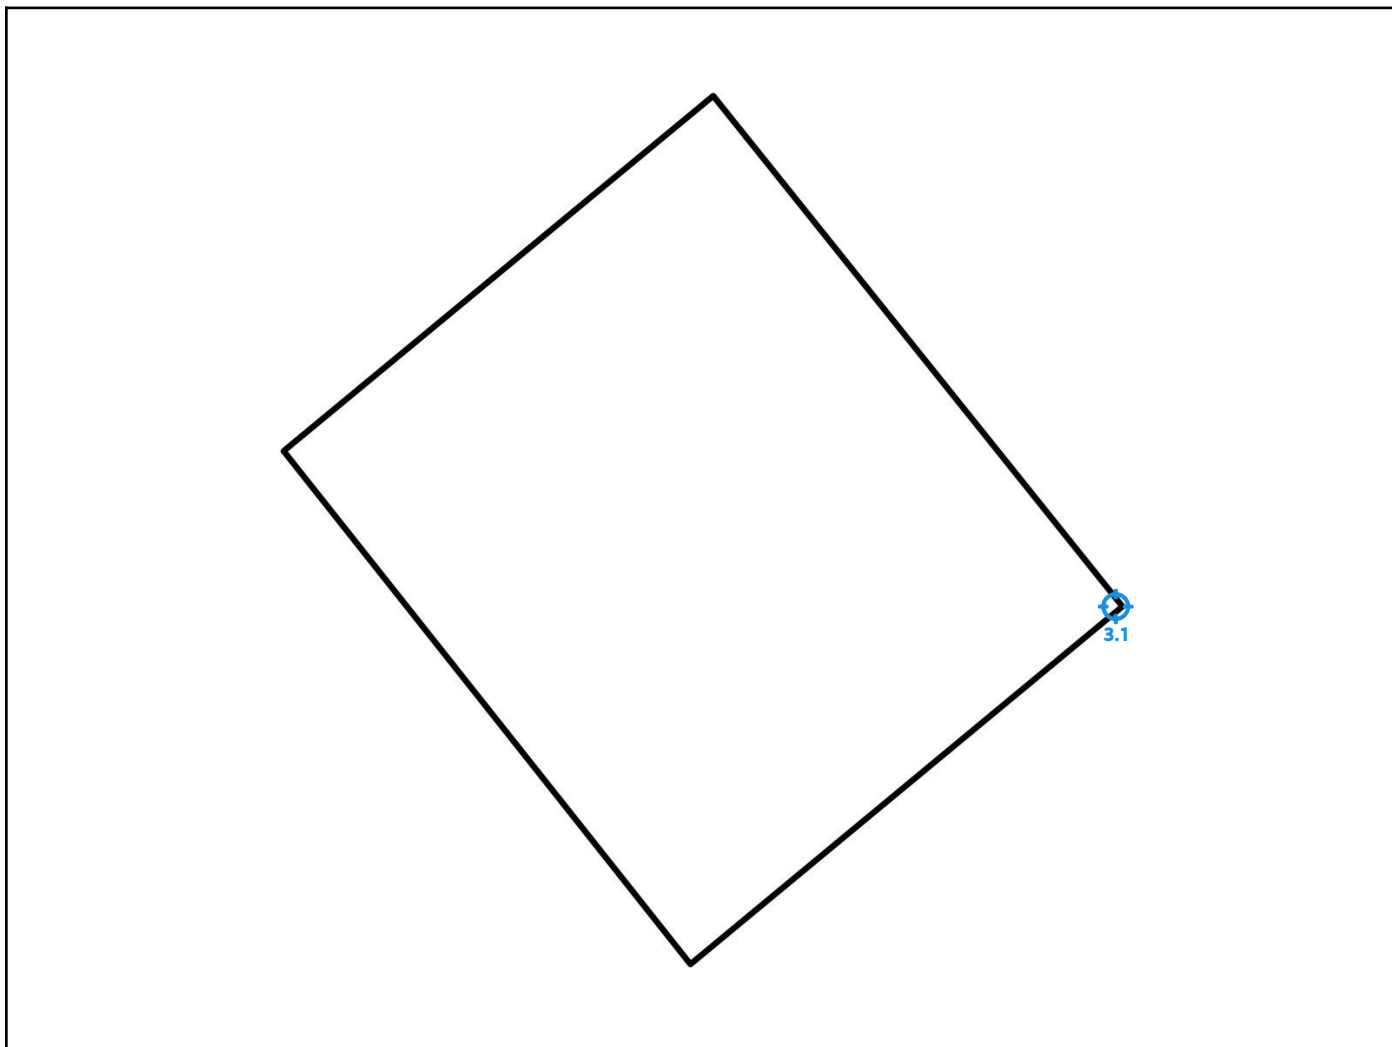
Plan 2.1: Tuinhuis plan

Beschrijving	Type	Actie
3. Bitumen tuinhuis	Geen asbest	-
3.1 Code: 004	Puntmonster	-
