Asbestinventarisatetest

Nieuwe Kouterstraat 77, 2880 Bornem

Attestnummer : 20230809-000391.000

Uitgegeven op : 09.08.2023

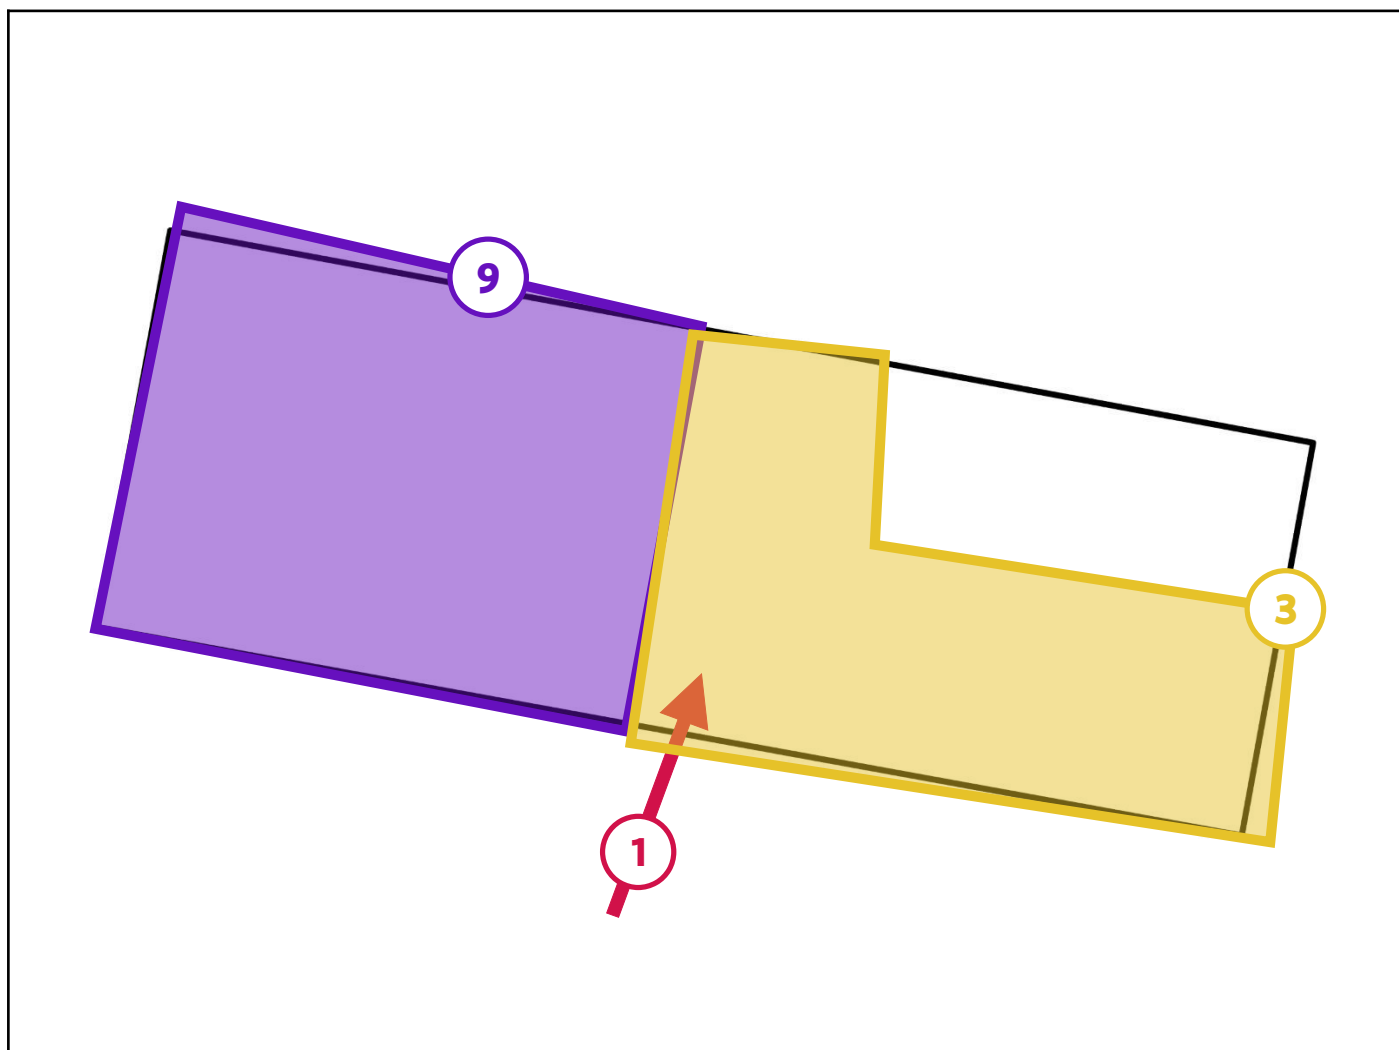
Plan 1.1: Hoofdgebouw dak

Beschrijving	Type	Actie
1. Afval rookgaskanaal	Asbestmateriaal	Dringend verwijderen
3. Roofing achterbouw	Asbestmateriaal	Zorgvuldig beheren
9. Geen onderdak aanwezig	Advies	-

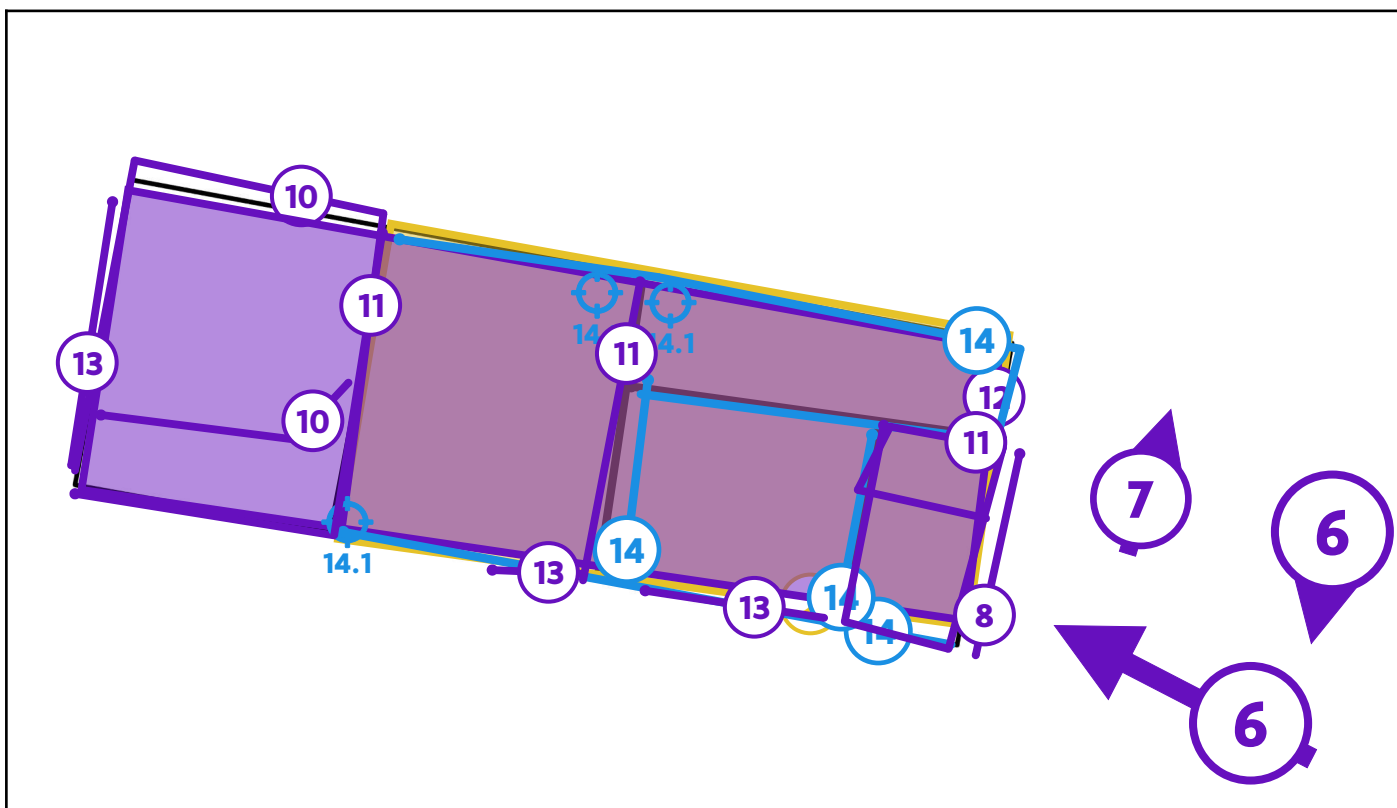
Plan 1.2: Hoofdgebouw gv

Beschrijving	Type	Actie
2. asbestverdachte linoleum	Asbestmateriaal	Zorgvuldig beheeren
6. Puin in de tuin / vroeger overdekt	Beperking	-
7. Kelder in. Tuin niet te betreden	Beperking	-
8. Roofing glasvezel	Advies	-
10. gipsplaat muren	Advies	-
11. Badkamer en keuken afgewerkt valse wanden	Advies	-
12. valse plafonds hout/pvc	Advies	-
13. Ramen PVC gelijkvloers	Advies	-
14. bepleistering op de muren	Geen asbest	-

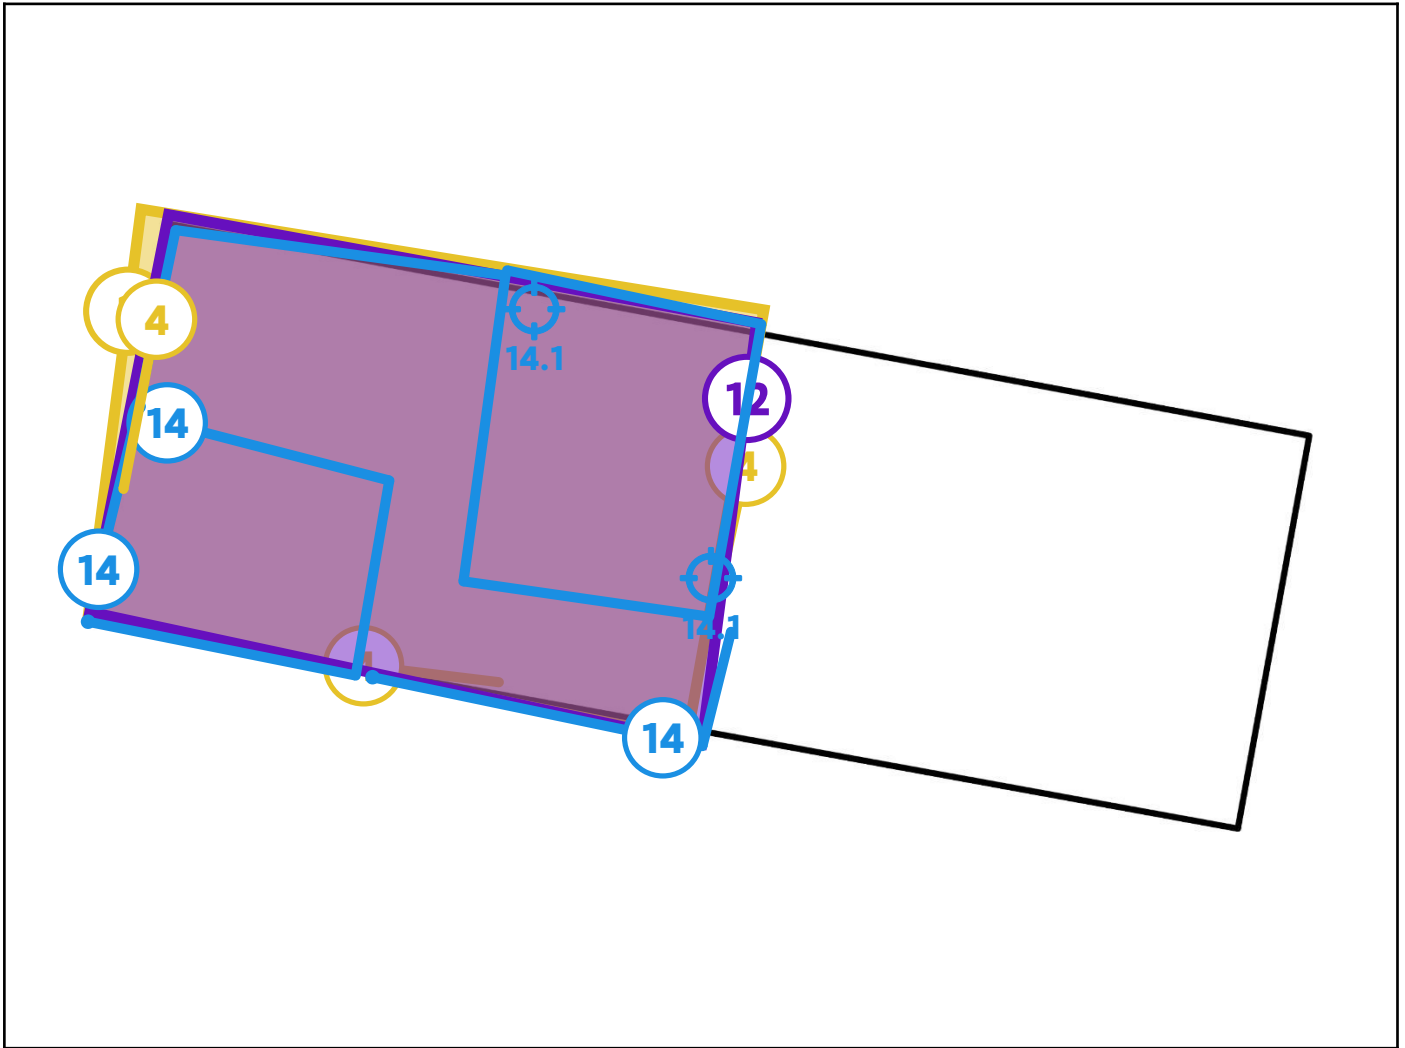
Plan 1.3: Hoofdgebouw eerste

Beschrijving	Type	Actie
2. asbestverdachte linoleum	Asbestmateriaal	Zorgvuldig beheren
4. kit aan de ramen eerste verdieping	Asbestmateriaal	Zorgvuldig beheren
12. valse plafonds hout/pvc	Advies	-
14. bepleistering op de muren	Geen asbest	-
14.1 Code: 230807 nk77	Mengmonster	-

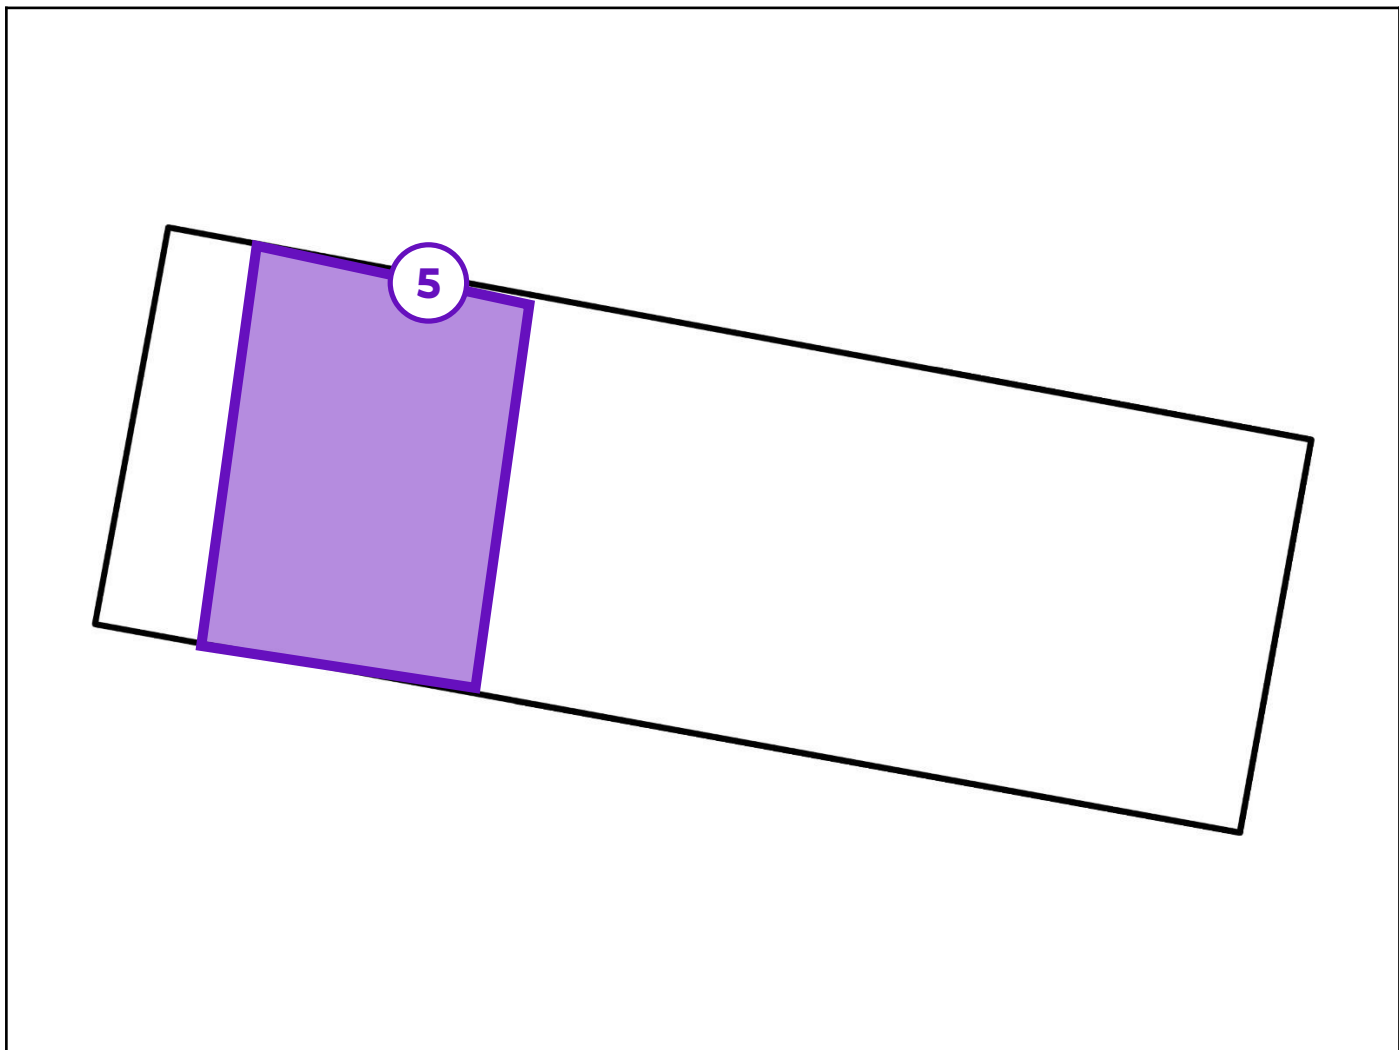
Plan 1.4: Hoofdgebouw zolder

Beschrijving	Type	Actie
5. Zolder niet bereikbaar	Beperking	-
