Asbestinventarisatetest

Zesdagmaalstraat 7, 3040 Huldenberg

Attestnummer : 20240209-000078.000

Uitgegeven op : 09.02.2024

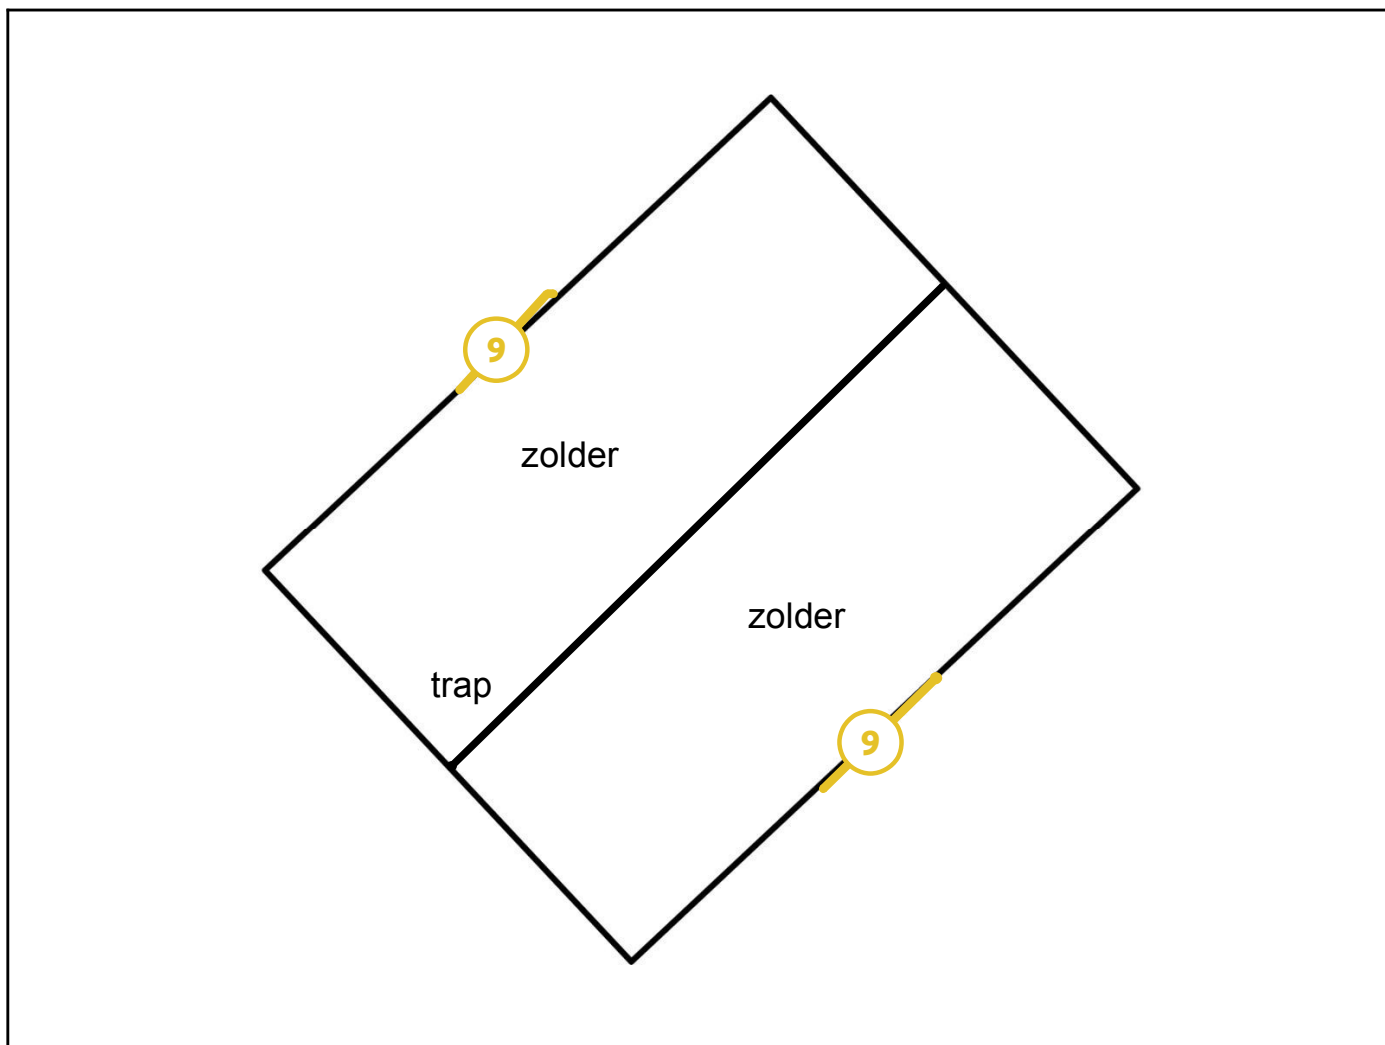
Plan 1.1: 1ste Verdiep

Beschrijving	Type	Actie
9. MAstiek raam/gevel	Asbestmateriaal	Zorgvuldig beheren

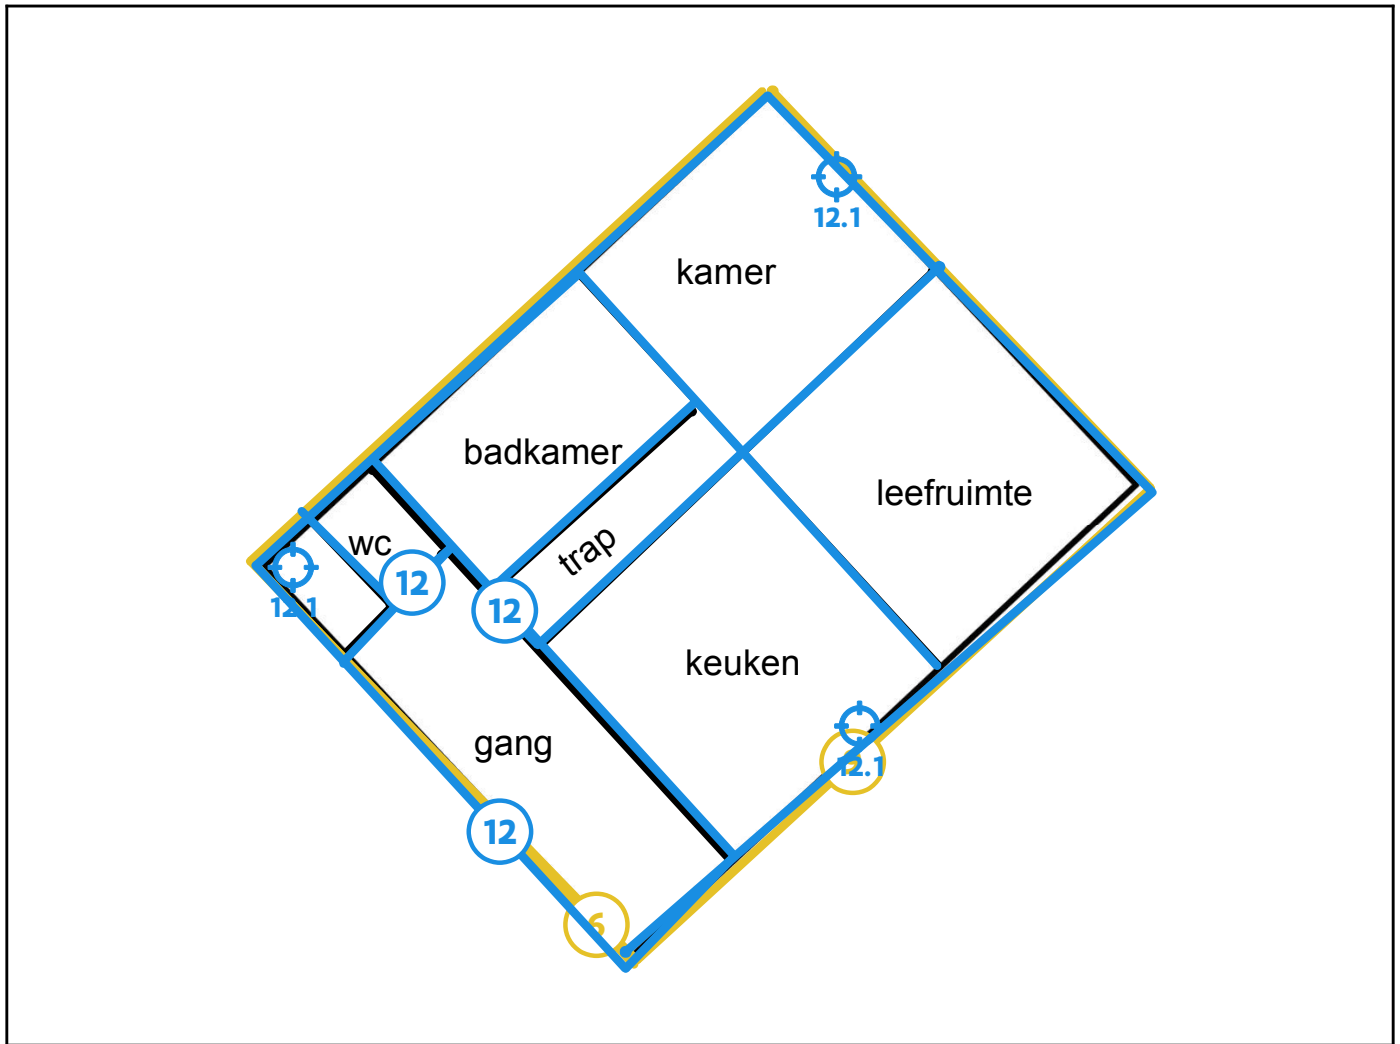
Plan 1.2: Gelijkvloers

Beschrijving	Type	Actie
6. Mastiek raam/glas	Asbestmateriaal	Zorgvuldig beheren
9. Mastiek raam/gevel	Asbestmateriaal	Zorgvuldig beheren
12. Pleisterwerk wanden	Geen asbest	-
12.1 Code: SN3.1-240122	Mengmonster	-

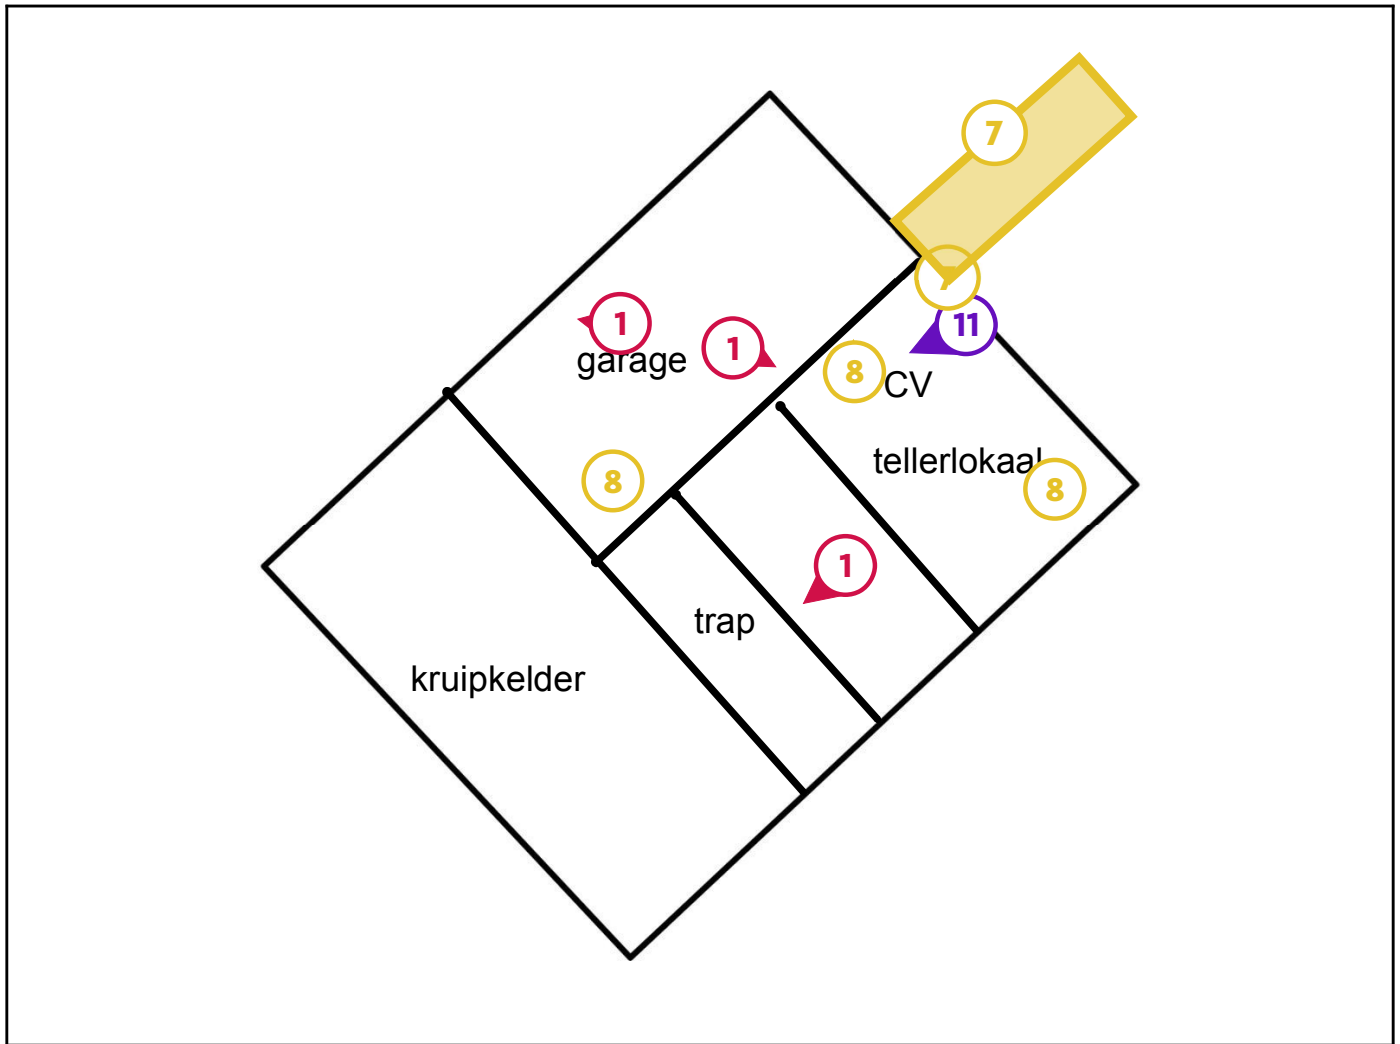
Plan 1.3: verdiep -1

Beschrijving	Type	Actie
1. Afval plaat kelder	Asbestmateriaal	Dringend verwijderen
7. Dekstenen muur oprit	Asbestmateriaal	Zorgvuldig beheren
8. Elektrische uitrusting Bakeliet	Asbestmateriaal	Zorgvuldig beheren
11. CV-ketel	Advies	-

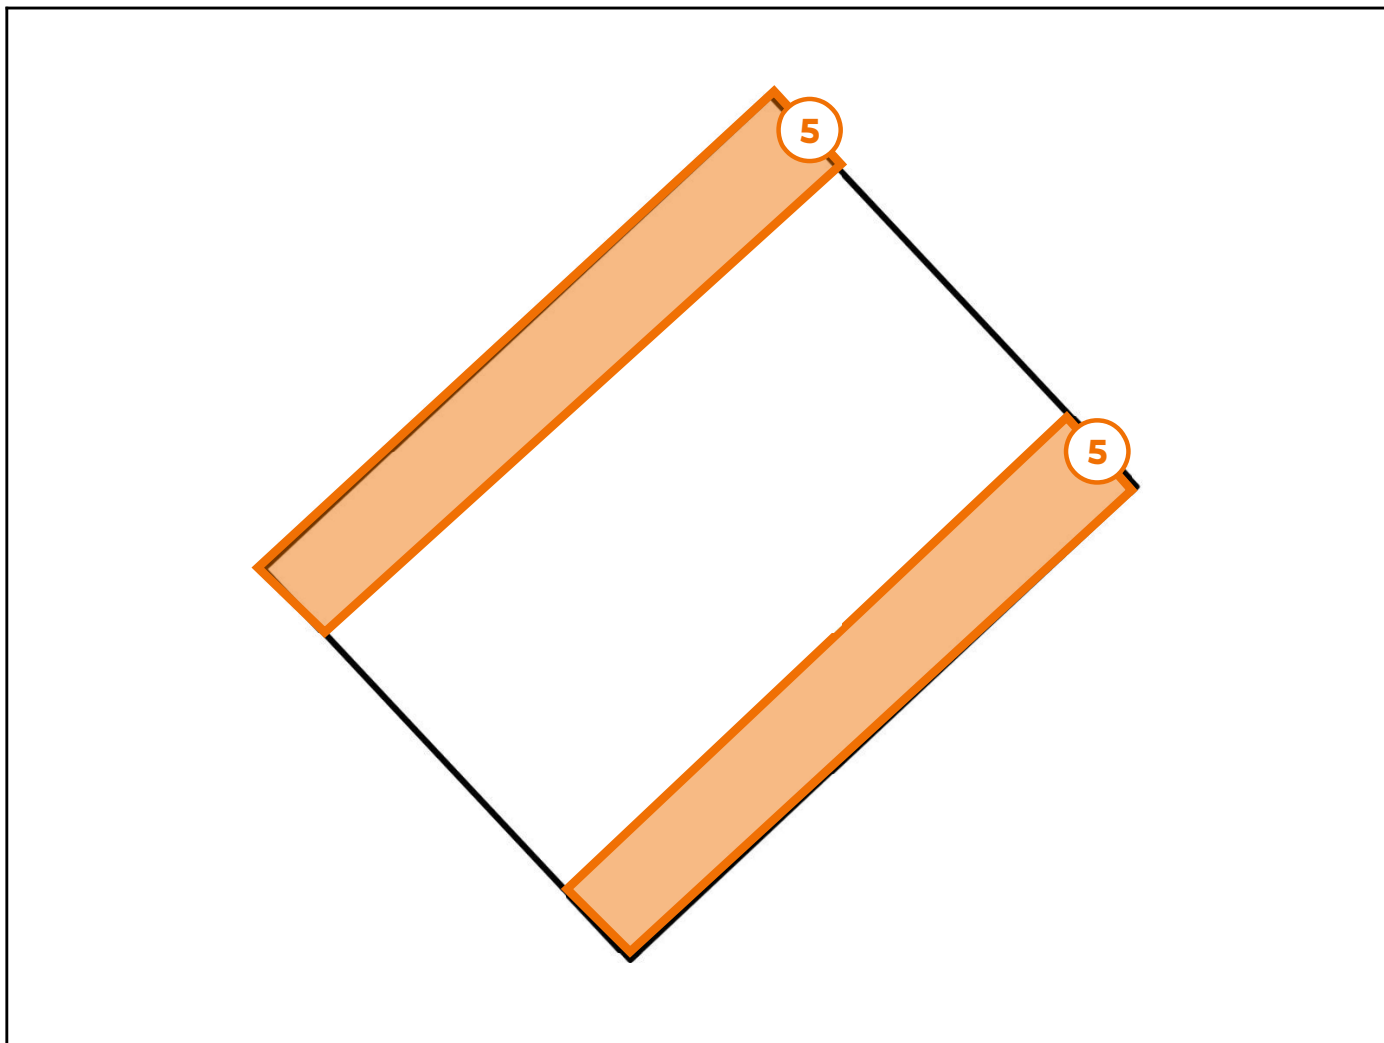
Plan 1.4: dakenplan

Beschrijving	Type	Actie
5. Dakoversteek woning	Asbestmateriaal	Verwijderen

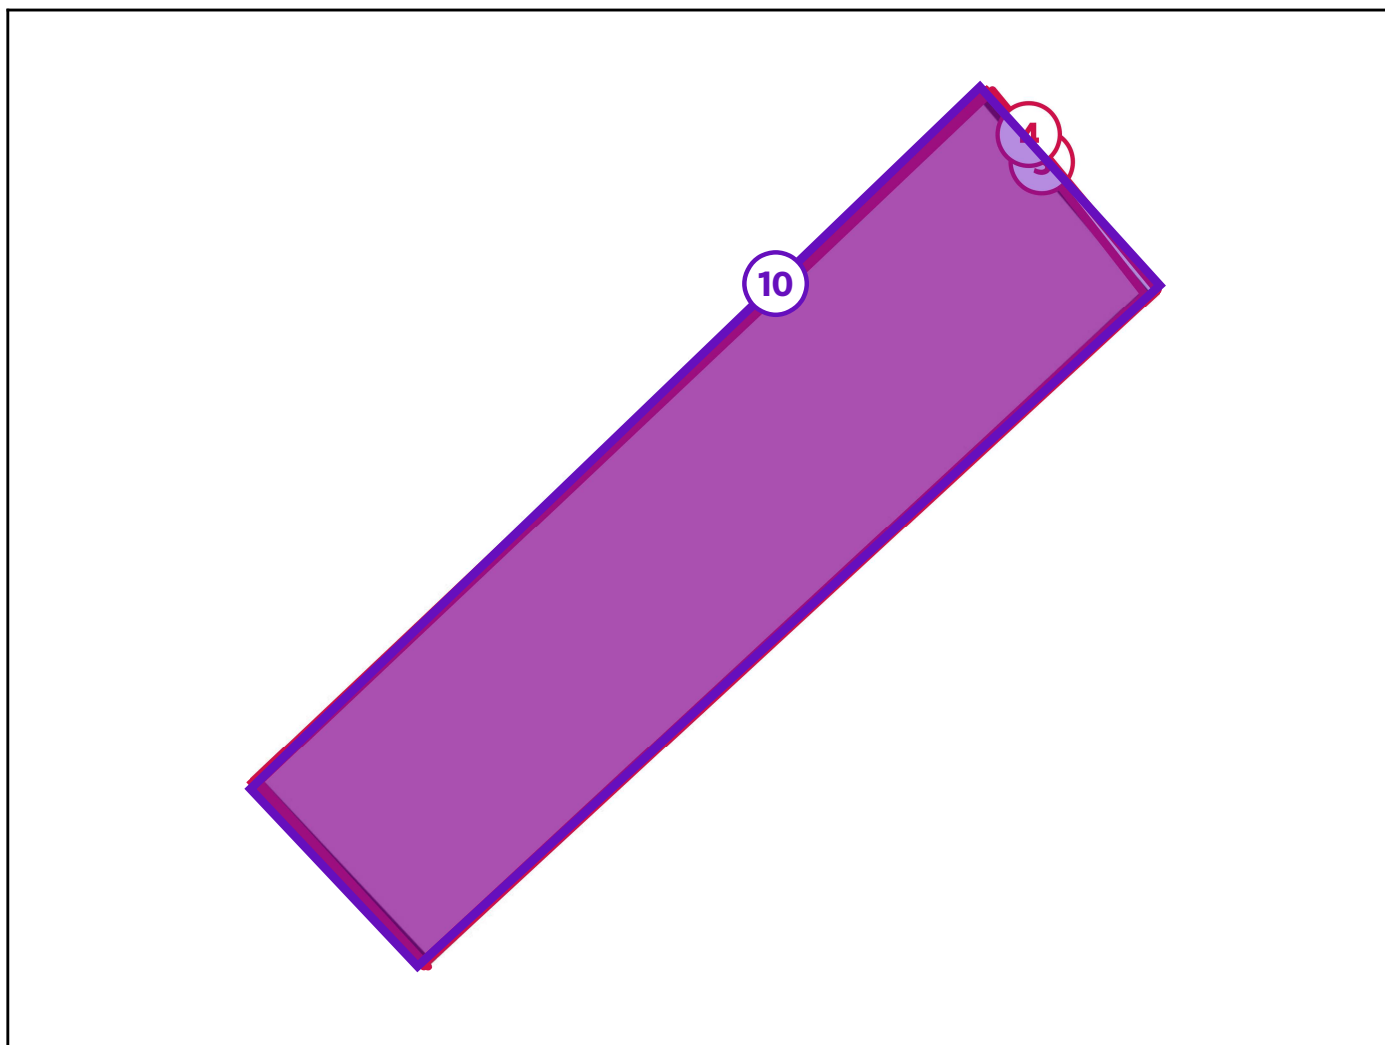
Plan 2.1: Bijenhal 1 plan

Beschrijving	Type	Actie
3. Dakbedekking bijgebouwen	Asbestmateriaal	Dringend verwijderen
4. Gevels + wanden bijgebouwen	Asbestmateriaal	Dringend verwijderen
10. Opslag materiaal bijgebouwen	Beperking	-

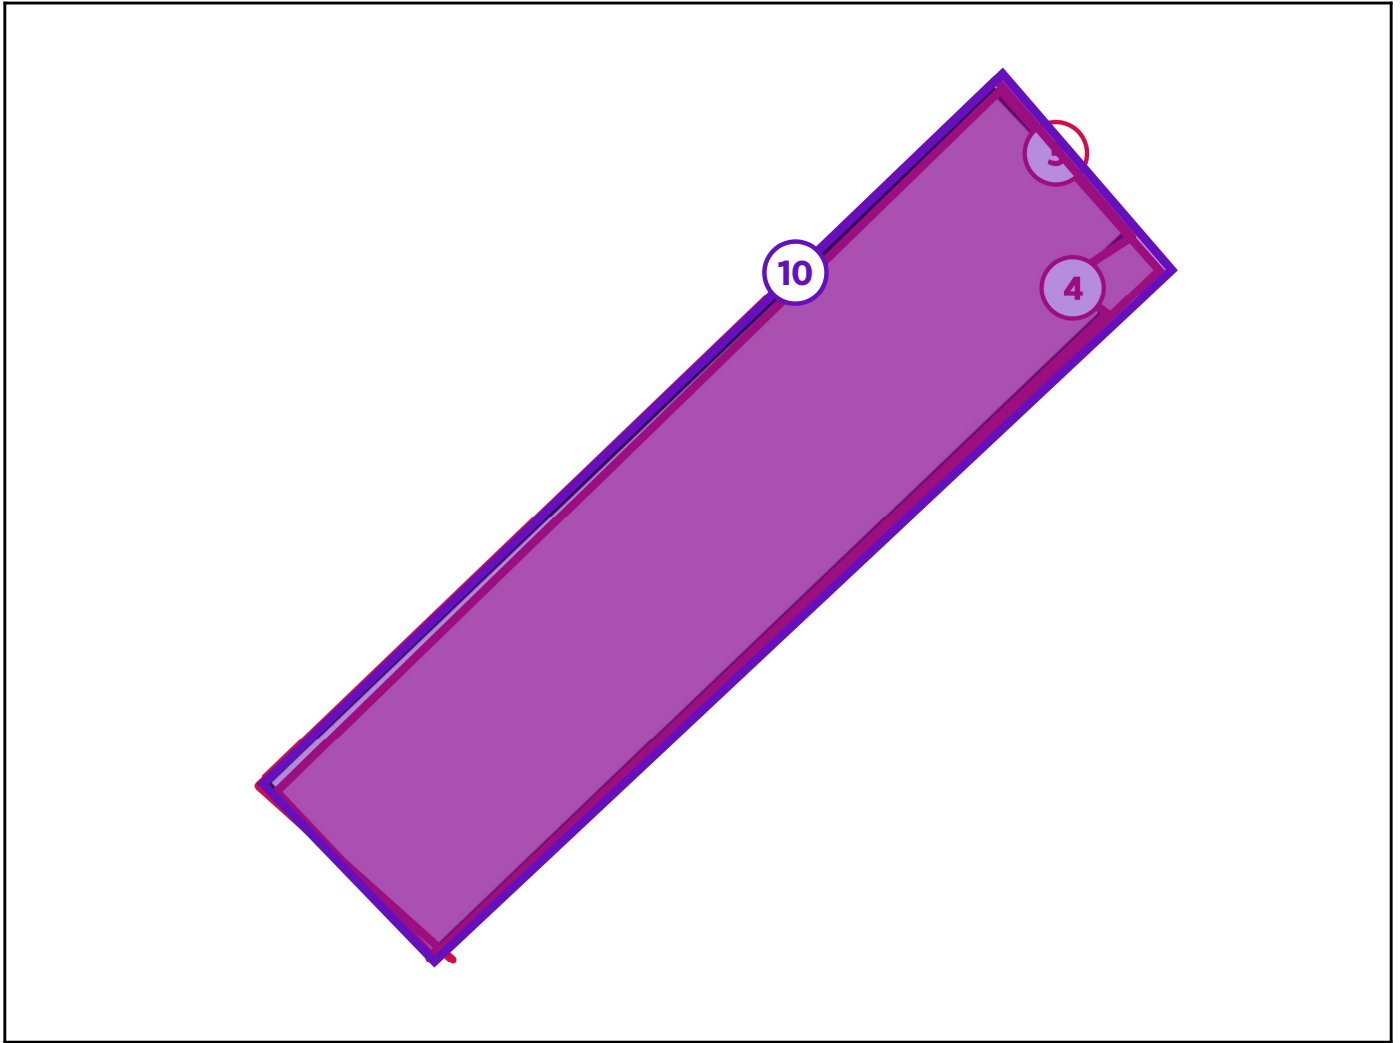
Plan 3.1: Bijenhal 2 plan

Beschrijving	Type	Actie
3. Dakbedekking bijgebouwen	Asbestmateriaal	Dringend verwijderen
4. Gevels + wanden bijgebouwen	Asbestmateriaal	Dringend verwijderen
10. Opslag materiaal bijgebouwen	Beperking	-

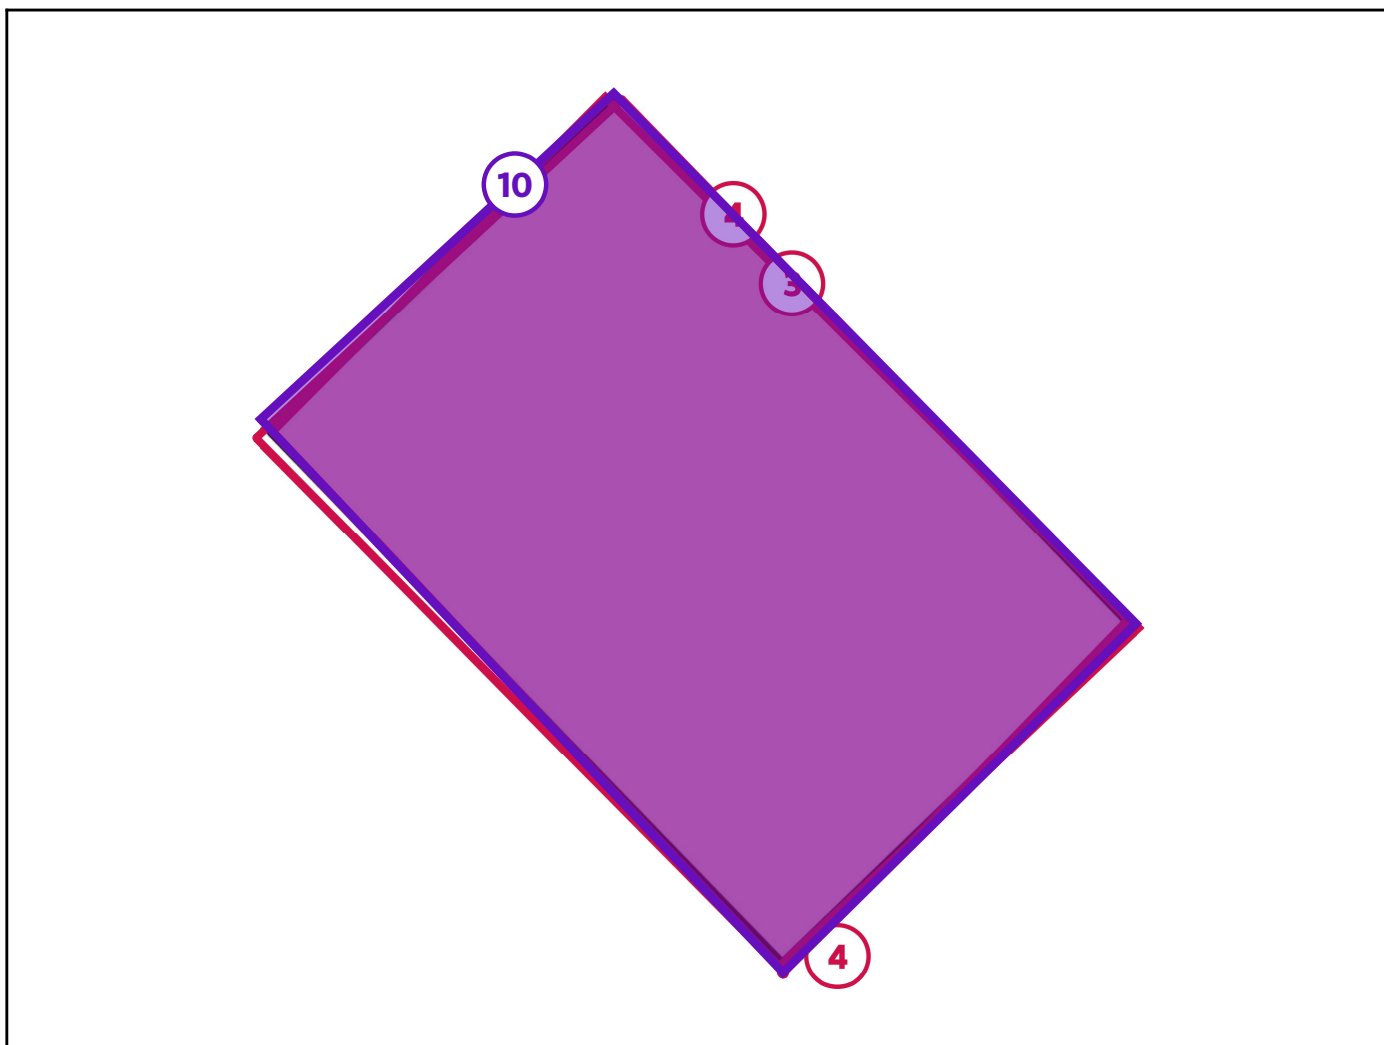
Plan 4.1: Schuur/Stal plan

Beschrijving	Type	Actie
3. Dakbedekking bijgebouwen	Asbestmateriaal	Dringend verwijderen
4. Gevels + wanden bijgebouwen	Asbestmateriaal	Dringend verwijderen
10. Opslag materiaal bijgebouwen	Beperking	-

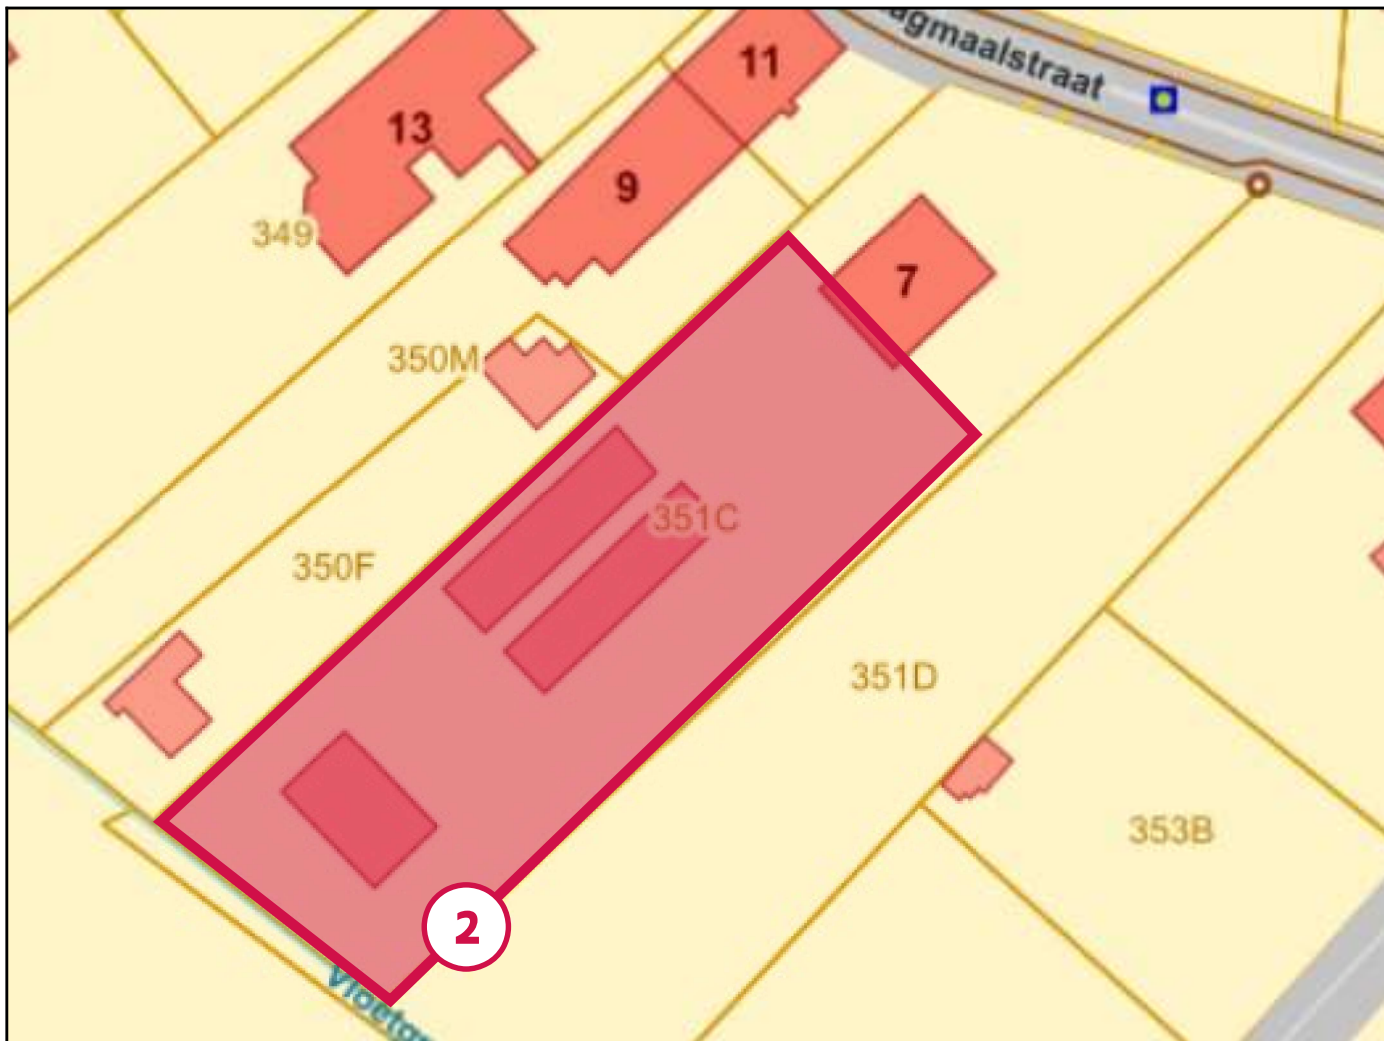
Plan 5.1: Vaststellingen buiten de constructies

Beschrijving	Type	Actie
2. Afval verspreid over terrein	Asbestmateriaal	Dringend verwijderen
