Asbestinventarisatetest

Stevoortweg 125, 3540 Herk-de-Stad

Attestnummer : 20230607-000237.000

Uitgegeven op : 07.06.2023

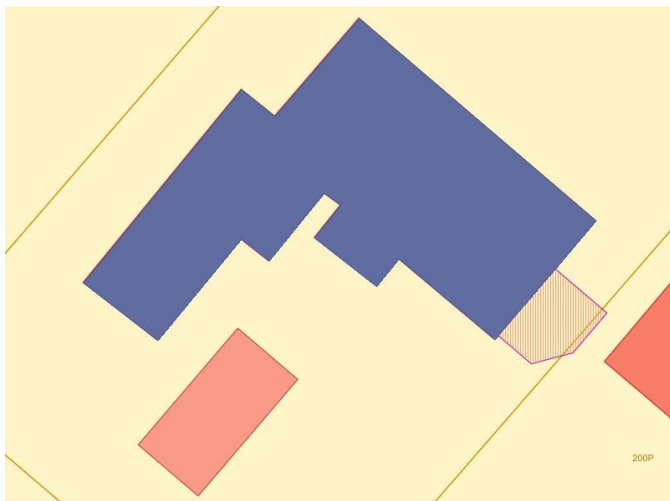
Zone 1: Hoofdgebouw

- 4 Asbestmaterialen**
- 0 Beperkingen
- 0 Uitsluitingen
- 0 Roerende goederen
- 0 Puin, steenslag, (water)bodem
- 4 Adviezen**
- 2 Geen asbest**

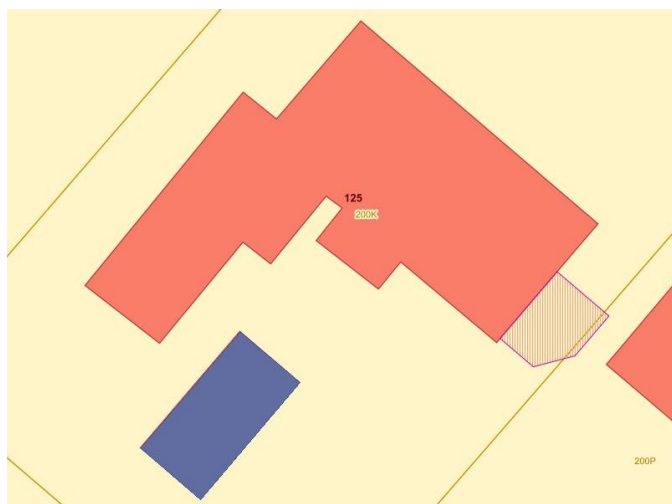
Zone 2: Bijgebouw

1 **Asbestmateriaal**

Beschrijving	Type	Actie
6. Golfplaten (houtopslag)	Asbestmateriaal	Verwijderen

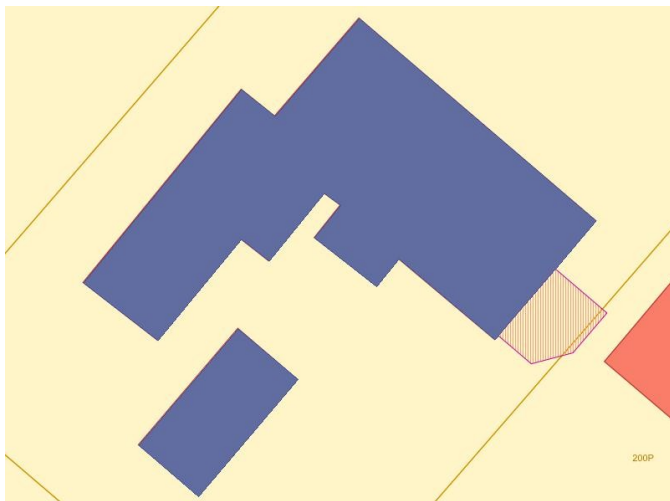
Zone 3: Overig gebied

- 2 Asbestmaterialen**
- 0 Roerende goederen
- 0 Puin, steenslag, (water)bodem
- 0 Geen asbest
