# Asbestinventarisatetest

Halensestraat 55, 3545 Halen

Attestnummer : 20231010-000348.000

**Niet-asbestveilig**

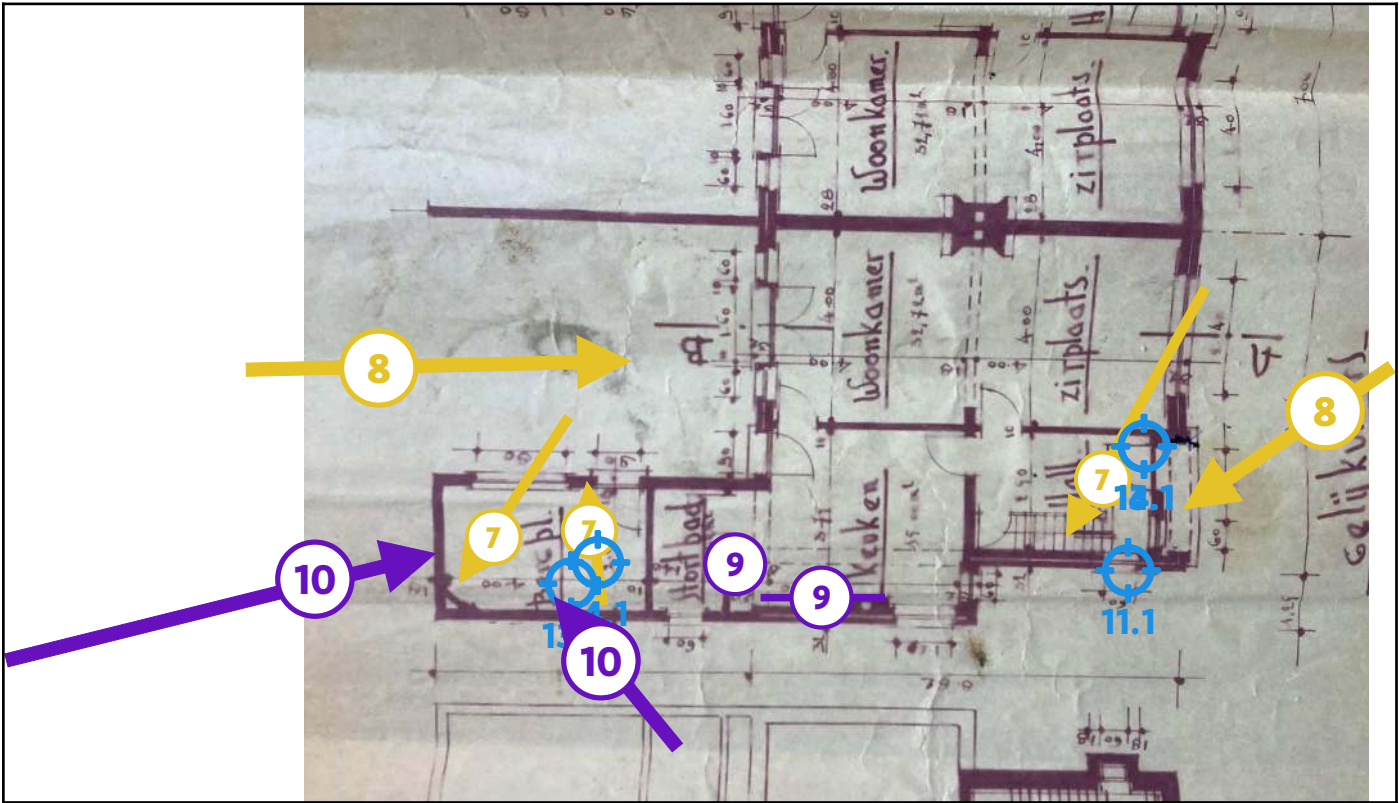
# Plan 1.2: Gelijkvloers

| Beschrijving | Type | Actie |
|---|---|---|
| 7. Bakeliet doorheen het huis | Asbestmateriaal | Zorgvuldig beheren |
| 8. Glasal aan voordeur/achterdeur en kapellen | Asbestmateriaal | Zorgvuldig beheren |
| 9. Smeerlaag achter faience tegels in keuken | Advies | - |
| 10. Smeerlaag achter tegels Badkamer | Advies | - |

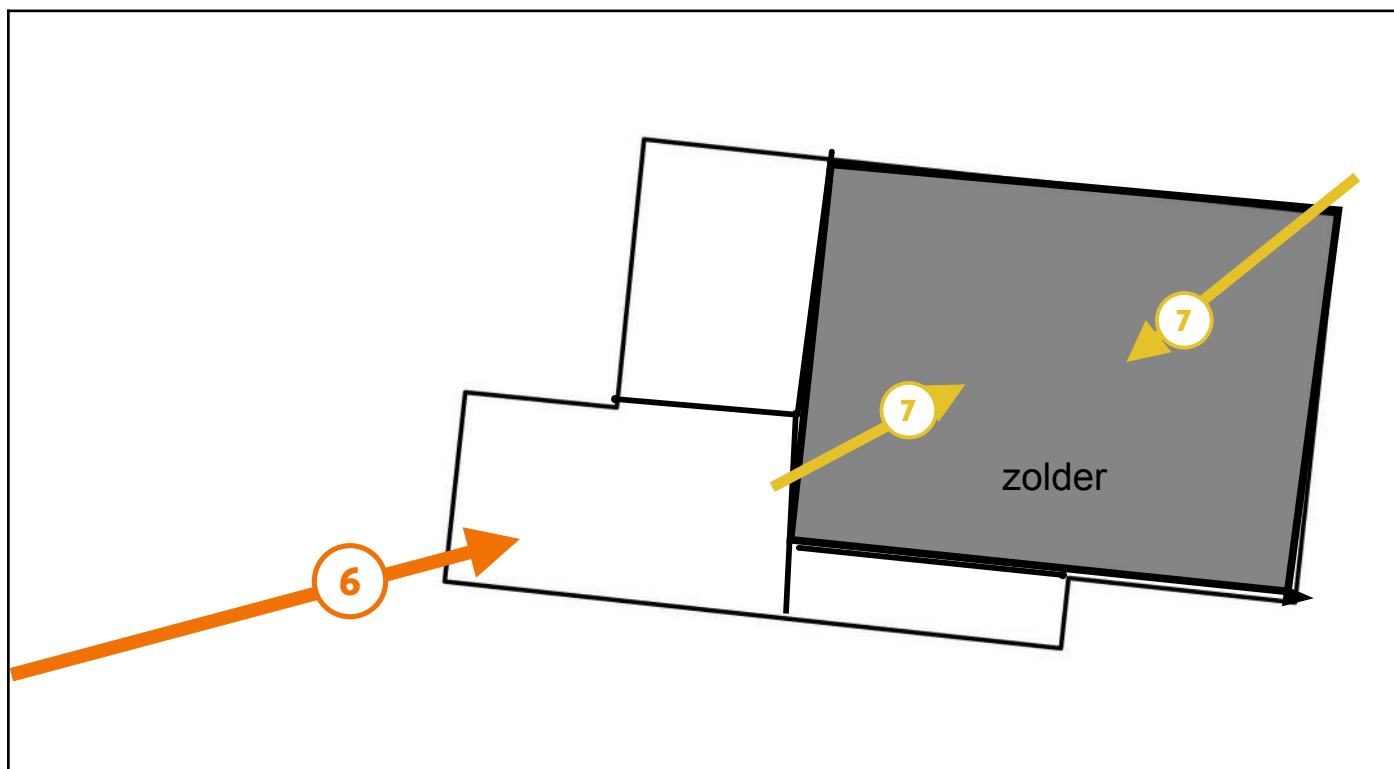
## Plan 1.4: Zolder

| Beschrijving | Type | Actie |
|---|---|---|
| 7. Bakeliet doorheen het huis | Asbestmateriaal | Zorgvuldig beheren |

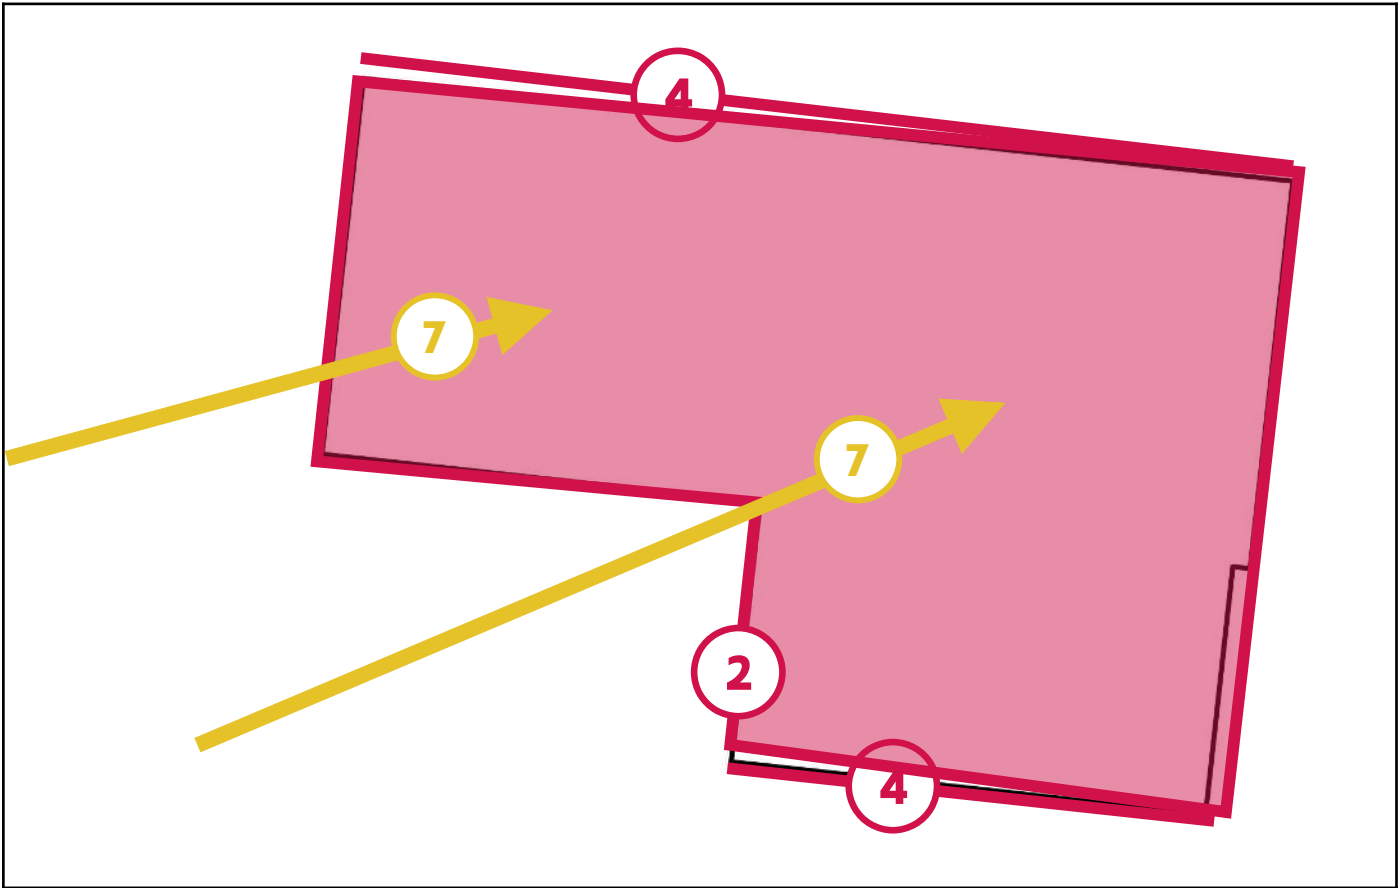
## Plan 2.1: Bijgebouw plan

| Beschrijving | Type | Actie |
|---|---|---|
| 7. Bakeliet doorheen het huis | Asbestmateriaal | Zorgvuldig beheren |

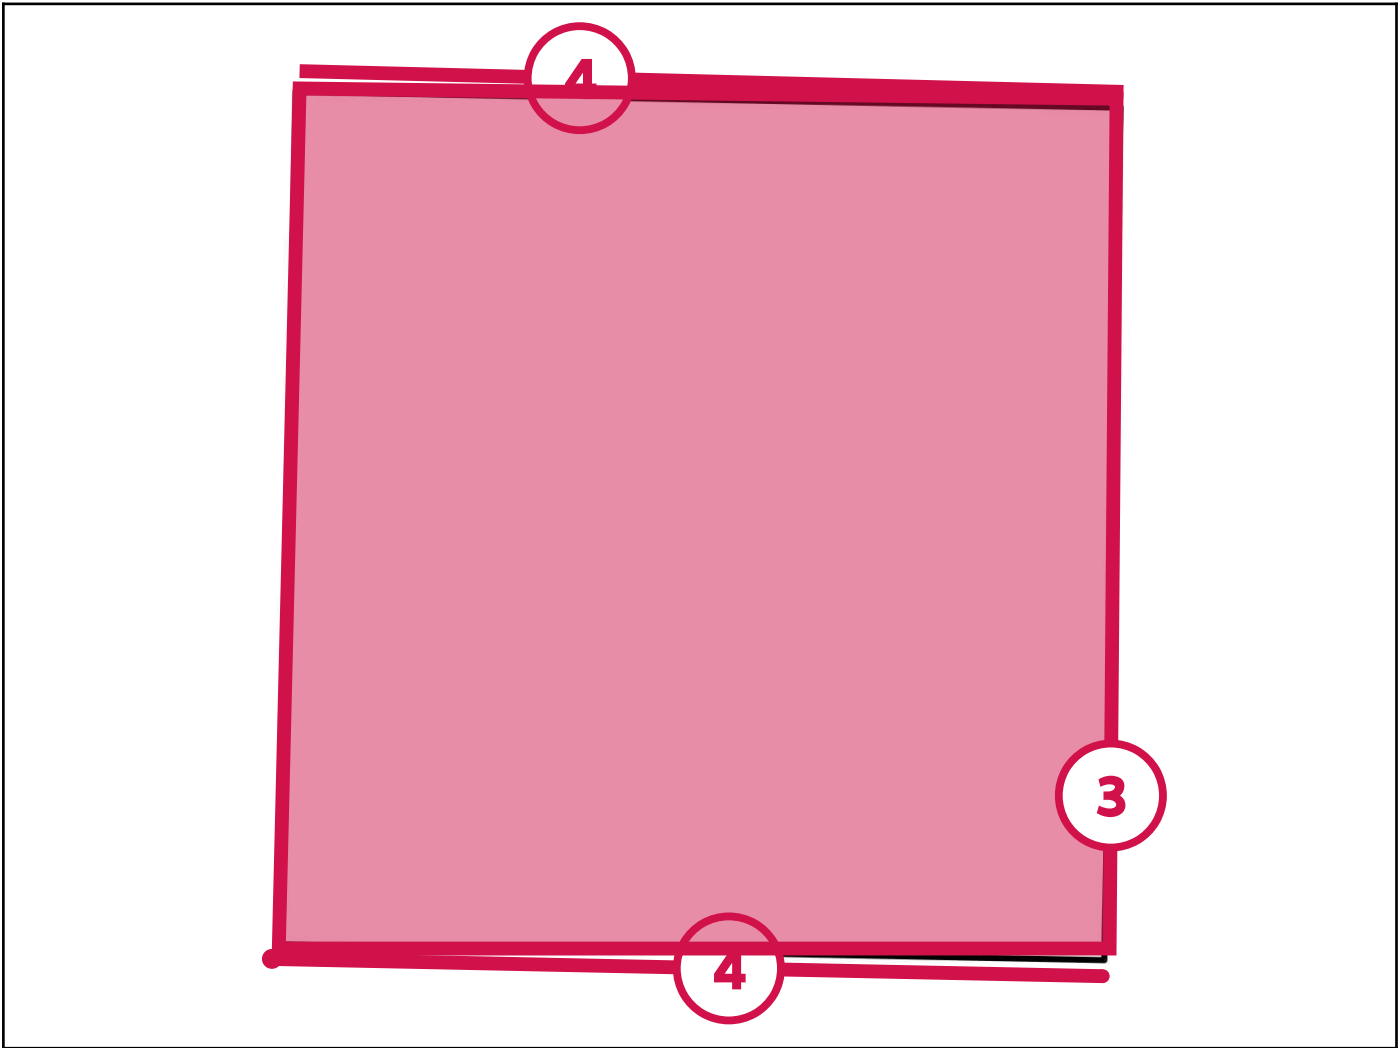
### Plan 3.1: Bijgebouw plan

| Beschrijving | Type | Actie |
|---|---|---|
| 4. Mogelijk slib in de dakgoot | Asbestmateriaal | Dringend verwijderen |

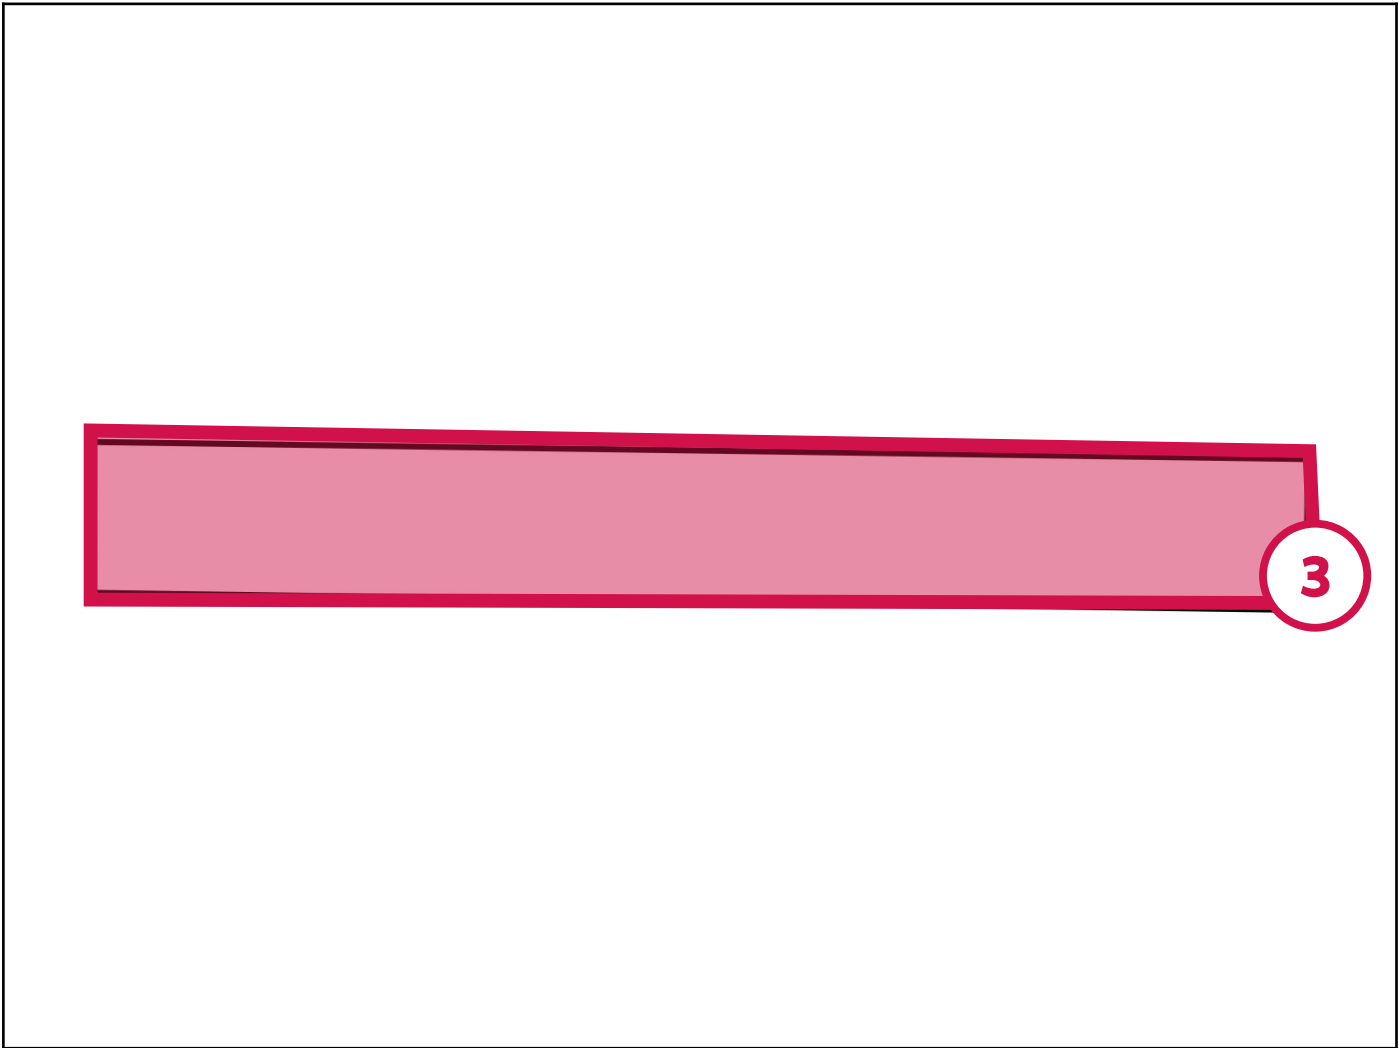
# Plan 4.1: Bijgebouw plan

| Beschrijving | Type | Actie |
|---|---|---|
| 3. Golplaten daken op 3 tuinhokken | Asbestmateriaal | Dringend verwijderen |

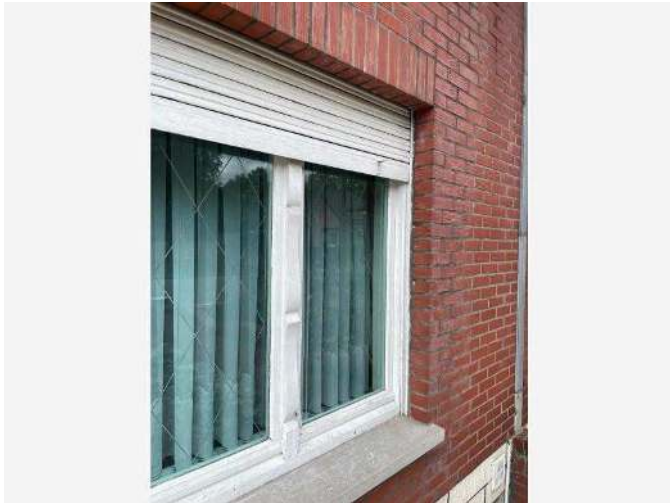
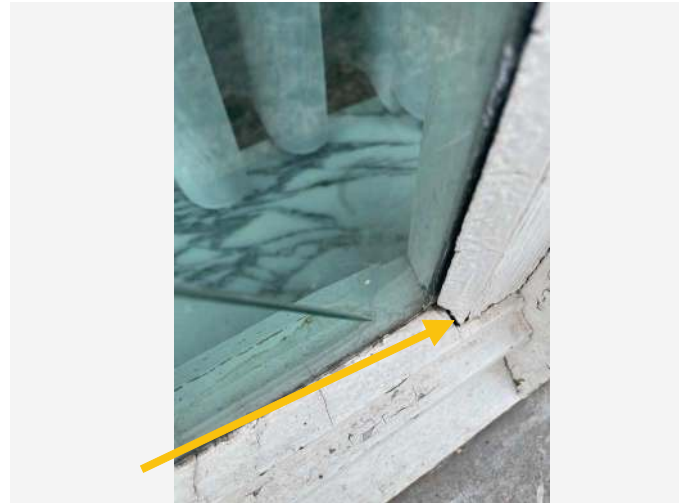
Geen asbest

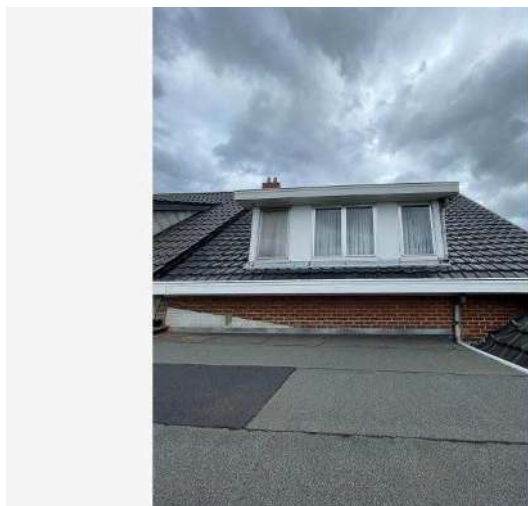
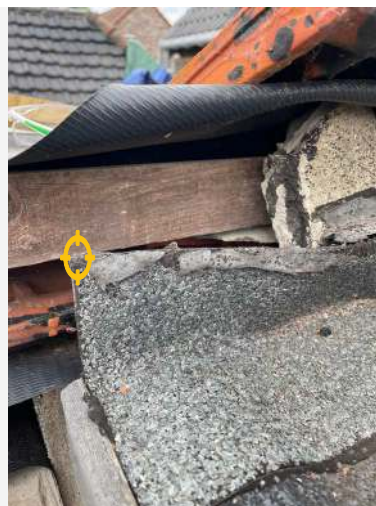
## Fiche 12: Roofing

Geen asbest

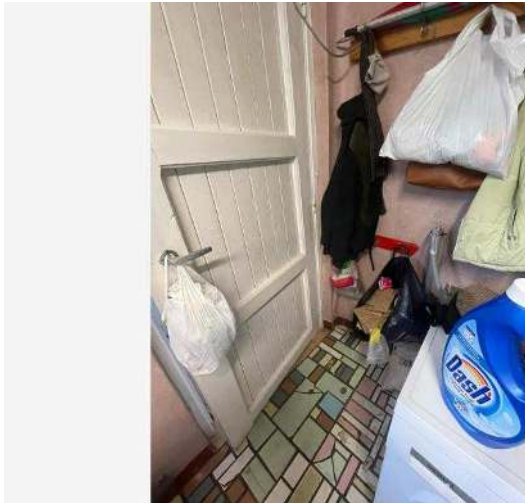
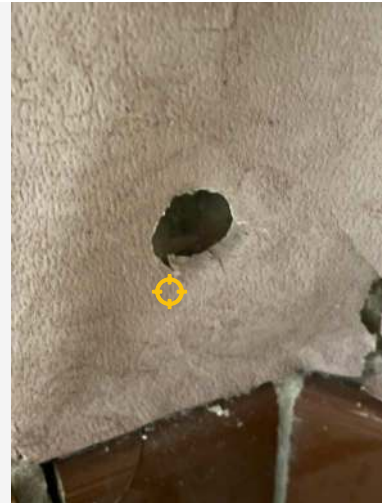
## Fiche 13: Pleister Muren

Geen asbest

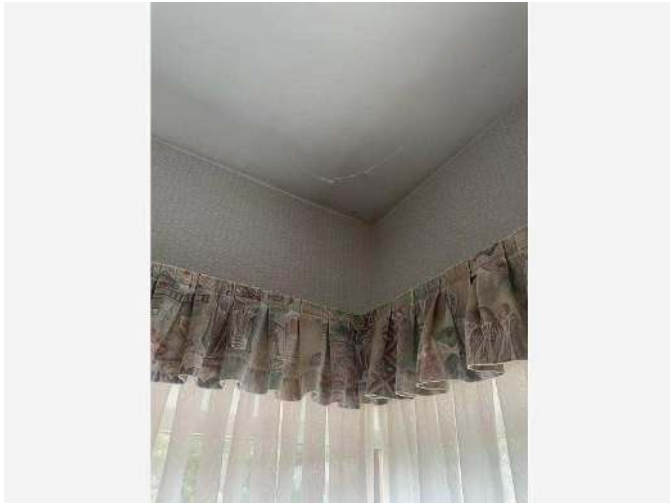
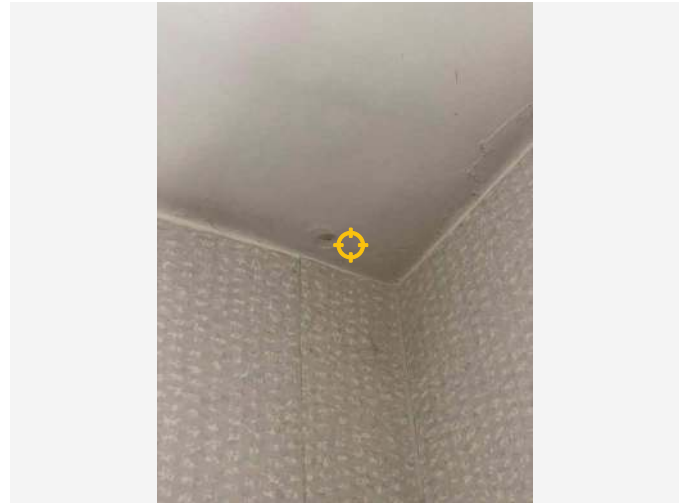
## Fiche 14: Pleister Plafond

Geen asbest
