Asbestinventarisatetest

Donkeindeweg 38, 3520 Zonhoven

Attestnummer : 20240829-000148.000

Uitgegeven op : 29.08.2024

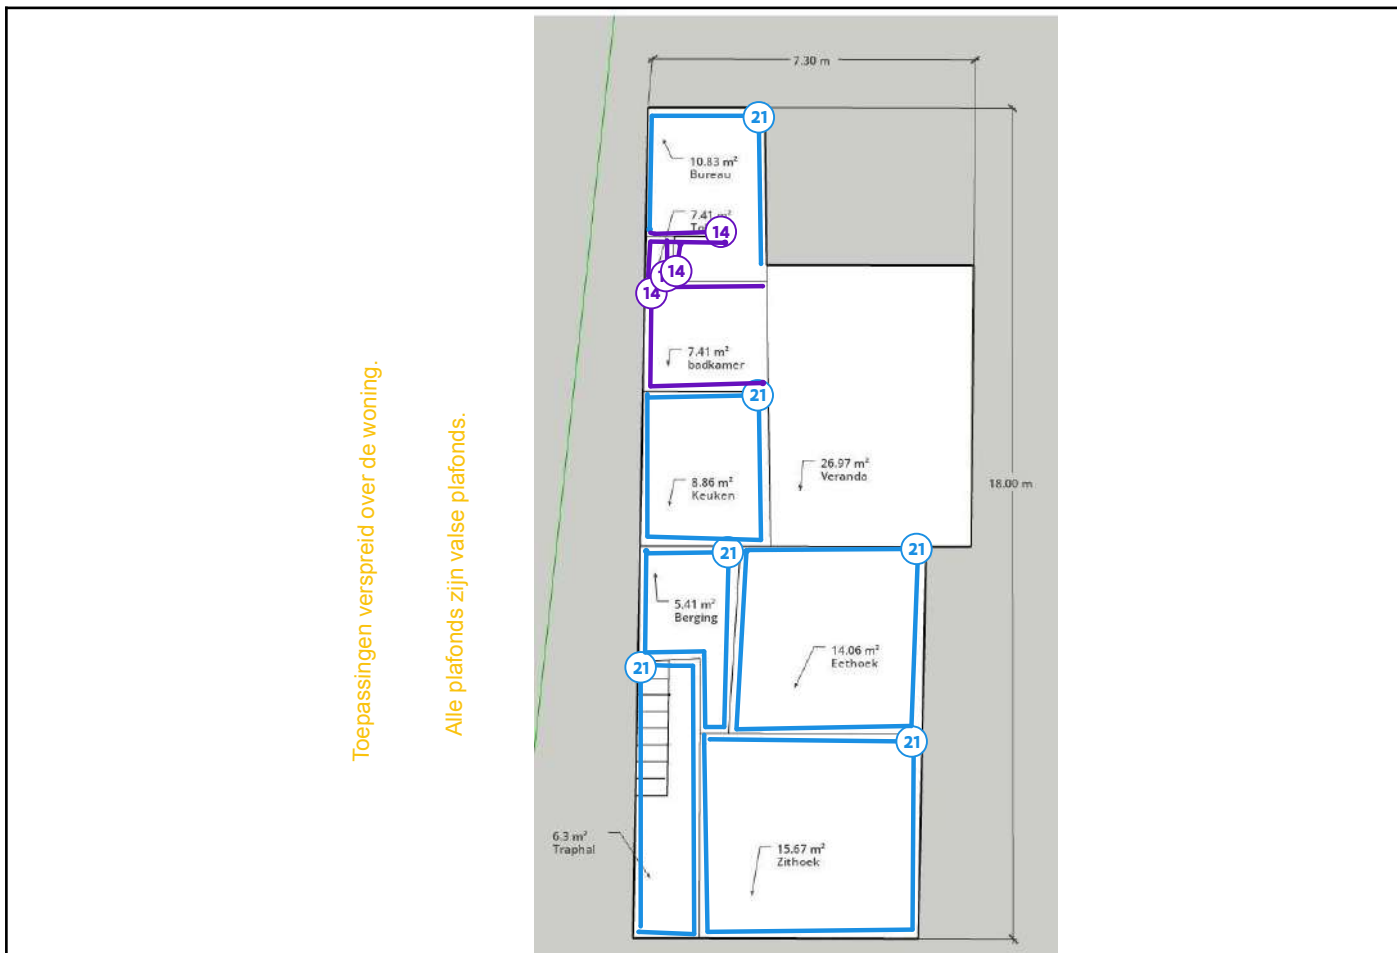
Plan 1.1: gelijkvloers

Beschrijving	Type	Actie
5. Bakelieten schakelaars en stopcontacten	Asbestmateriaal	Verwijderen
14. Valse wanden	Advies	-
19. Valse plafonds	Advies	-
21. Pleisterwerk muren	Geen asbest	-

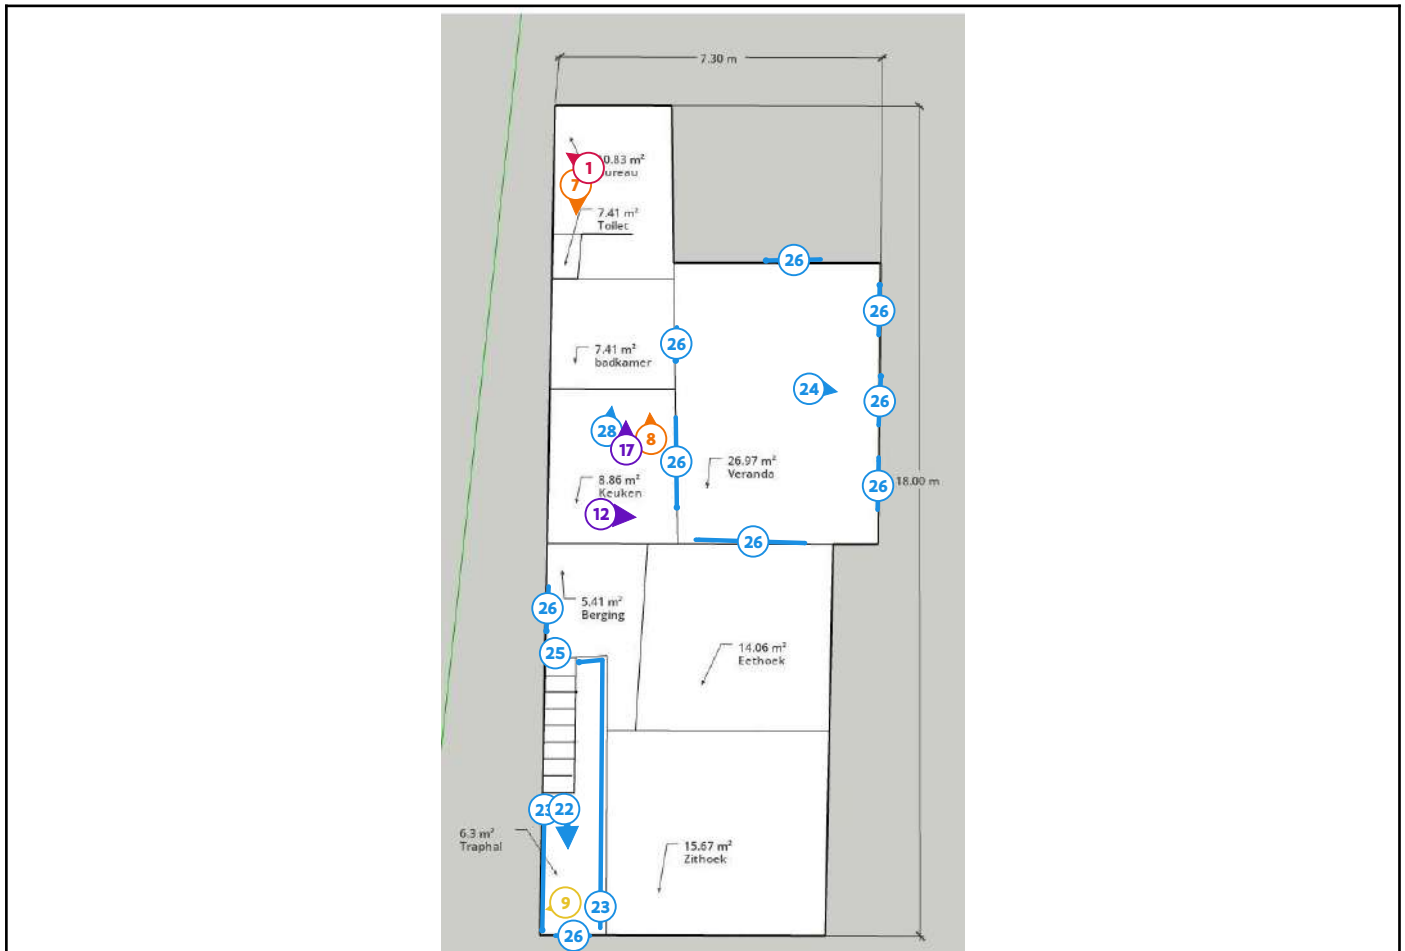
Plan 1.3: gelijkvloers

Beschrijving	Type	Actie
1. Kachelkoord	Asbestmateriaal	Dringend verwijderen
7. Ontdrenplaat spoelbak bureau	Asbestmateriaal	Verwijderen
8. Glasal in keuken	Asbestmateriaal	Verwijderen
9. Bakeliete kWh-teller	Asbestmateriaal	Zorgvuldig beheren
12. Luik keuken	Beperking	-
17. Boiler "Junkers"	Advies	-
22. Rozet gang	Geen asbest	-
23. Tegellijm in traphal gelijkvloers	Geen asbest	-

24. Munuele waterpomp	Geen asbest	-
25. Plaat onder trap in gelijkvloers	Geen asbest	-
26. Stopverf achterbouw en woning	Geen asbest	-
28. coating spoelbak keuken	Geen asbest	-

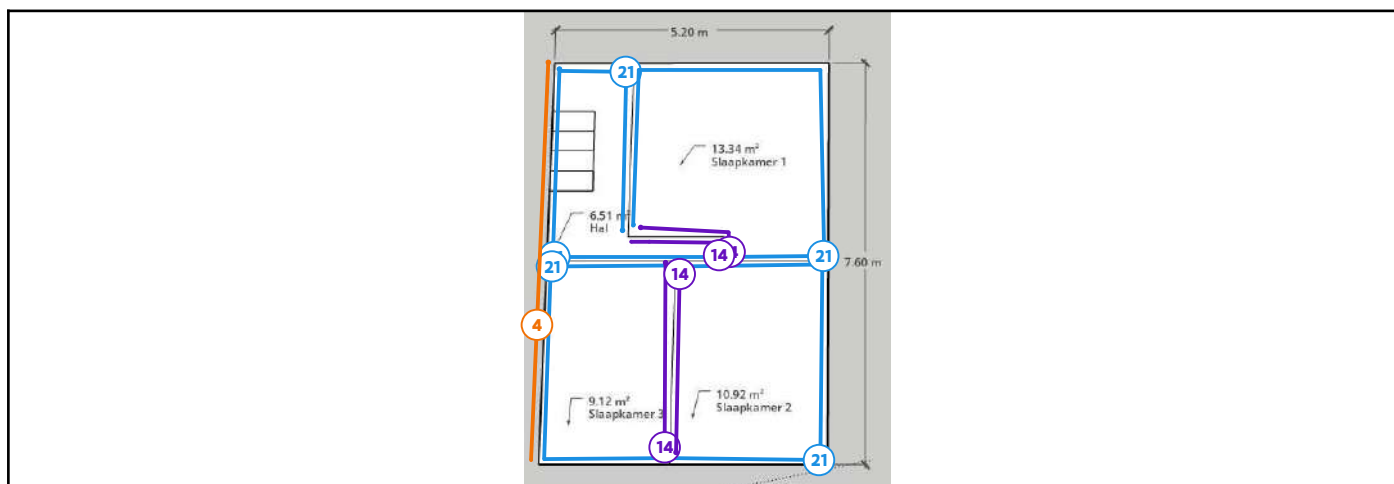
Plan 1.4: 1ste verdieping

Beschrijving	Type	Actie
4. Gevelleien	Asbestmateriaal	Verwijderen
14. Valse wanden	Advies	-
21. Pleisterwerk muren	Geen asbest	-

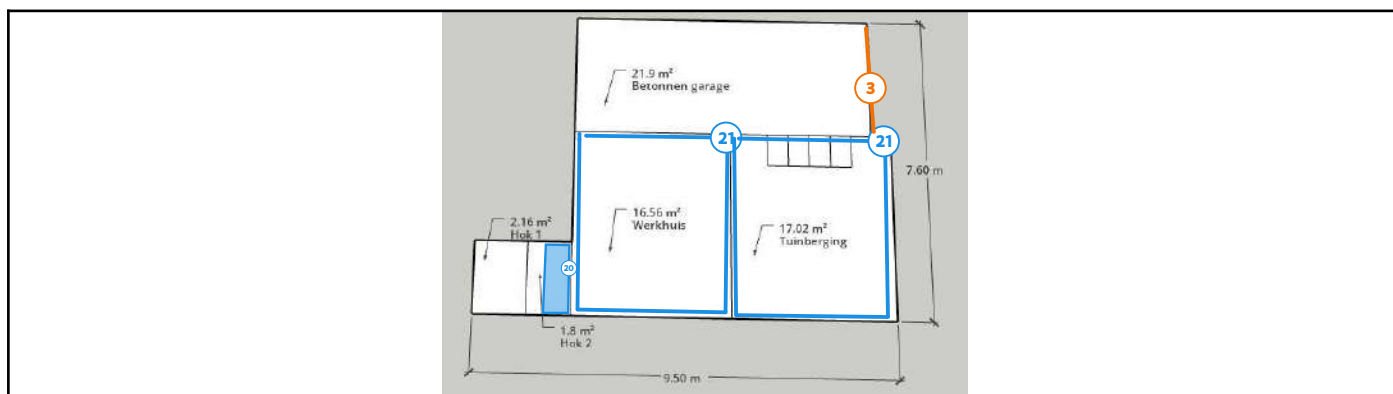
Plan 2.1: Achterbouw gelijkvloers

Beschrijving	Type	Actie
3. menuserite plaat garage	Asbestmateriaal	Verwijderen
20. Roofing hok 2	Geen asbest	-
21. Pleisterwerk muren	Geen asbest	-

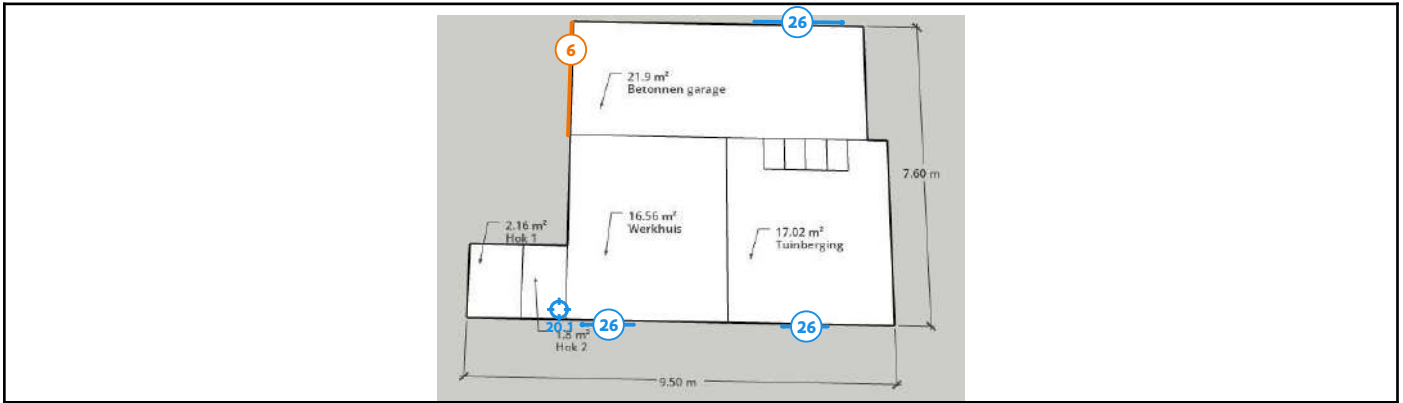
Plan 2.2: Achterbouw gelijkvloers

Beschrijving	Type	Actie
6. Golfplaten muur	Asbestmateriaal	Verwijderen
20. Roofing hok 2	Geen asbest	-
20.1 Code: 7	Puntmonster	-
26. Stopverf achterbouw en woning	Geen asbest	-

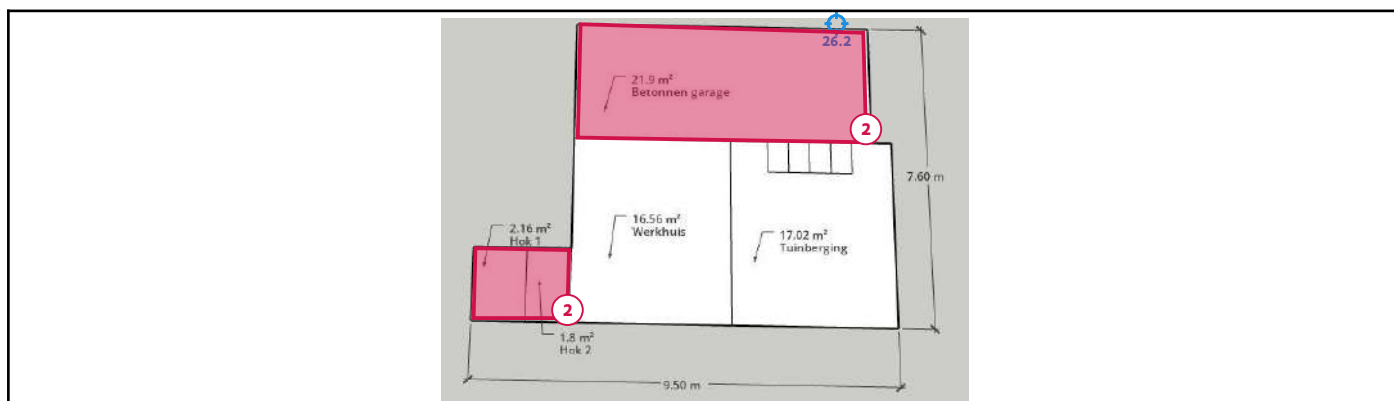
Plan 2.3: Achterbouw gelijkvloers

Beschrijving	Type	Actie
2. Golfplaten daken	Asbestmateriaal	Dringend verwijderen
26. Stopverf achterbouw en woning	Geen asbest	-
26.2 Code: 13	Puntmonster	-

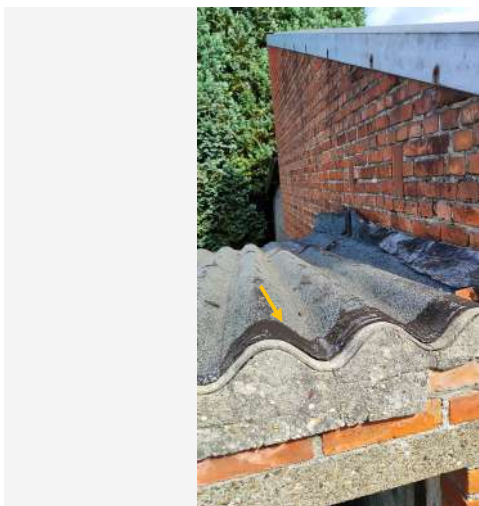
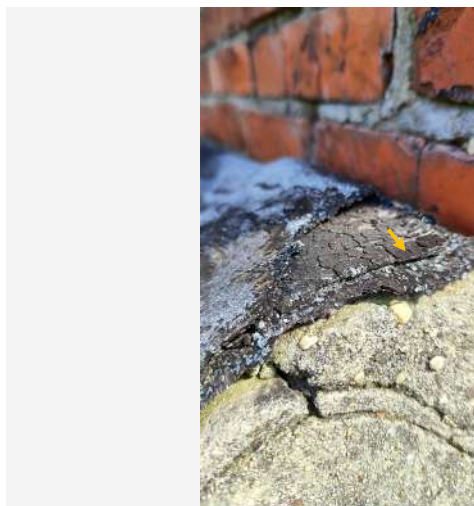
Beschrijving	Roofing hok 2
Omgeving	Buiten
Primaire drager	Schuin dak
Bindmiddel van materiaal	Bitumen (roofing, teer, asfalt)
Gebondenheid op basis van bindmiddel	Hecht
Hoeveelheid (oppervlakte - aantal)	• 2,50 m ² - 1 stuk
Totale oppervlakte	2,50 m ²
Identificatiemethode	Vaststelling met monstername
Destructieve handeling voor identificatie	Nee
Opmerking	Er werd een staal genomen aan een overlappend stuk roofing waardoor de waterdichtheid van de dakbedekking niet in het gedrang komt. Het is niet duidelijk of er asbestverdachte onderlagen aanwezig zijn. Extra controle/staalname aangewezen bij renovatiewerken. De vermelde oppervlaktes, diktes en volumes betreffen een bereedeneerde schatting. Er worden geen rechten verleend aan deze oppervlaktes/diktes/volumes.

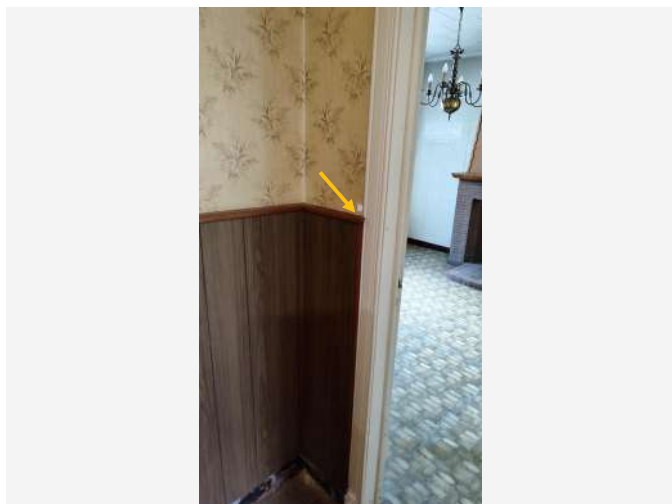
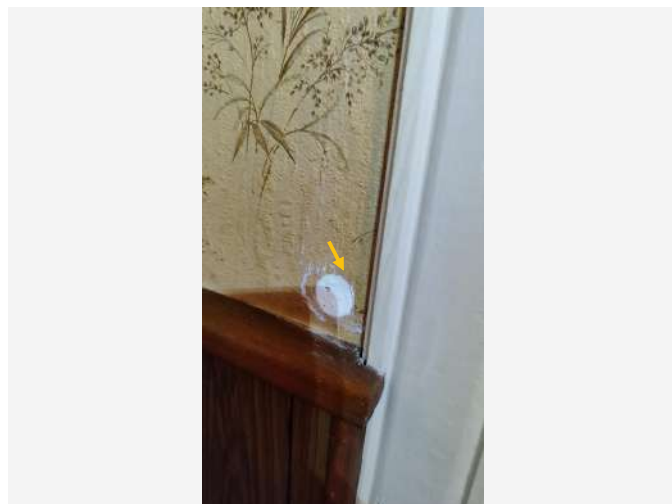
Beschrijving	Pleisterwerk muren
Omgeving	Binnen
Primaire drager	Binnenwand
Bindmiddel van materiaal	Gips - kalk
Gebondenheid op basis van bindmiddel	Niet-hechtgebonden
Hoeveelheid (oppervlakte - dikte - aantal)	• 425,00 m ² - 2,00 cm - 1 stuk
Totaal volume	8,50 m ³
Identificatiemethode	Vaststelling met monstername
Destructieve handeling voor identificatie	Nee
Opmerking	<p>Volgens het inspectieprotocol is een monstername van het pleisterwerk verplicht om dit te identificeren als niet-asbesthoudend.</p> <p>Locatie staalnames: individuele ruimte: slaapkamer 2 / natte ruimte: keuken / stookplaats: niet aanwezig / traphal: gelijkvloers</p> <p>De vermelde oppervlaktes en volumes betreffen een beredeneerde schatting. Er worden geen rechten verleend aan deze oppervlaktes/volumes. De dikte is een schatting die voorkomt uit de monsterplaatsen en is daarom niet altijd representatief. Er bevinden zich enkele valse wanden. Het is niet duidelijk of er pleisterwerk aanwezig is achter deze valse wanden, het is aangewezen om bijkomend onderzoek uit te voeren bij werken.</p>

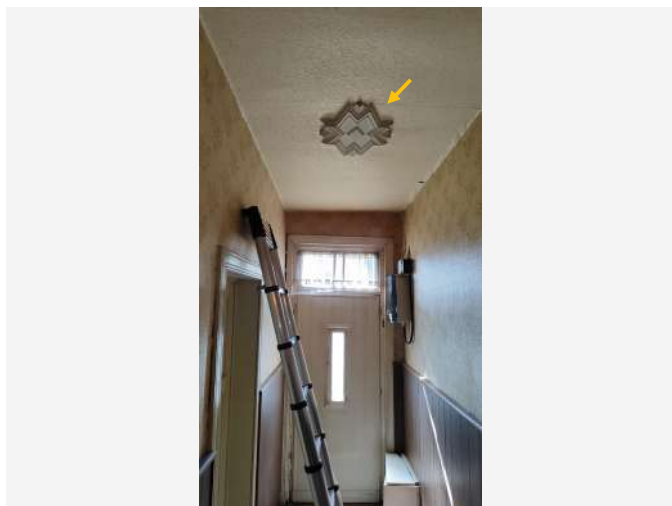
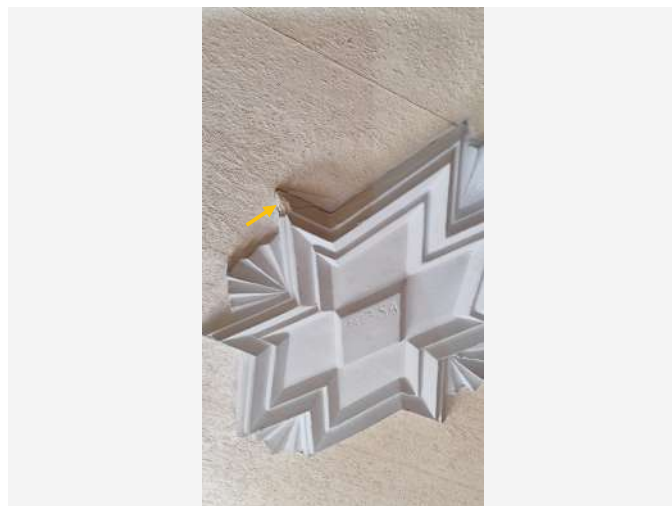
Beschrijving	Rozet gang
Omgeving	Binnen
Primaire drager	Plafond
Bindmiddel van materiaal	Gips - kalk
Gebondenheid op basis van bindmiddel	Niet-hechtgebonden
Hoeveelheid (oppervlakte - dikte - aantal)	• 2,00 m ² - 10,00 cm - 1 stuk
Totaal volume	0,20 m ³
Identificatiemethode	Vaststelling met monstername
Destructieve handeling voor identificatie	Nee
Opmerking	<p>Volgens het inspectieprotocol is een monstername van het pleisterwerk verplicht om dit te identificeren als niet-asbesthoudend.</p> <p>De vermelde oppervlaktes en volumes betreffen een beredeneerde schatting. Er worden geen rechten verleend aan deze oppervlaktes/volumes. De dikte is een schatting die voorkomt uit de monsterplaatsen en is daarom niet altijd representatief.</p>

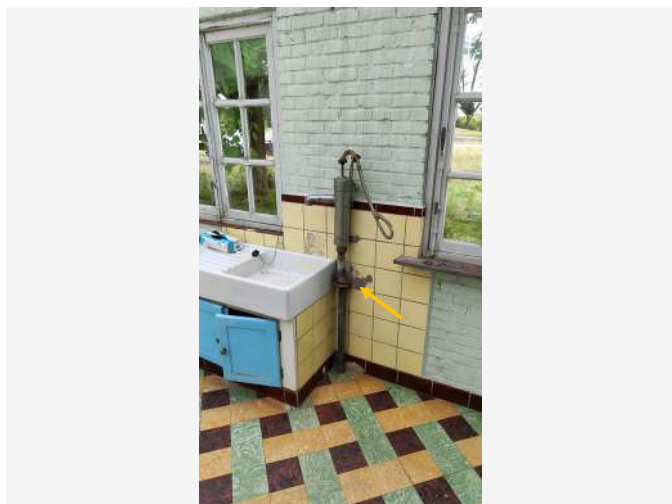
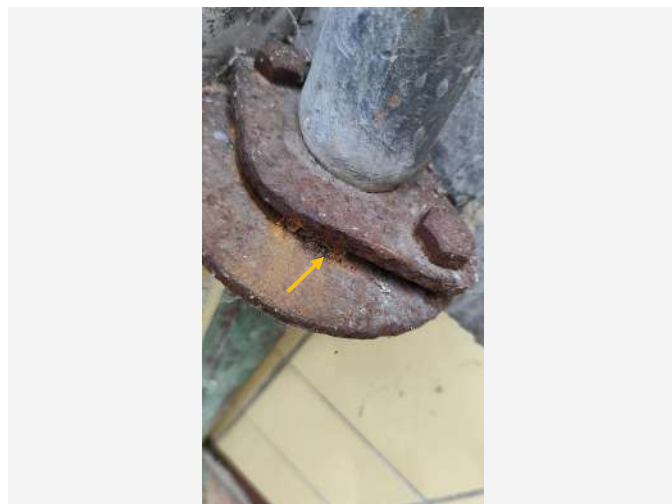
Fiche 24: Munuele waterpomp

Geen asbest

Conclusie

#	Type	Referentie	Resultaat
24.1	Puntmonster	14	Geen asbest

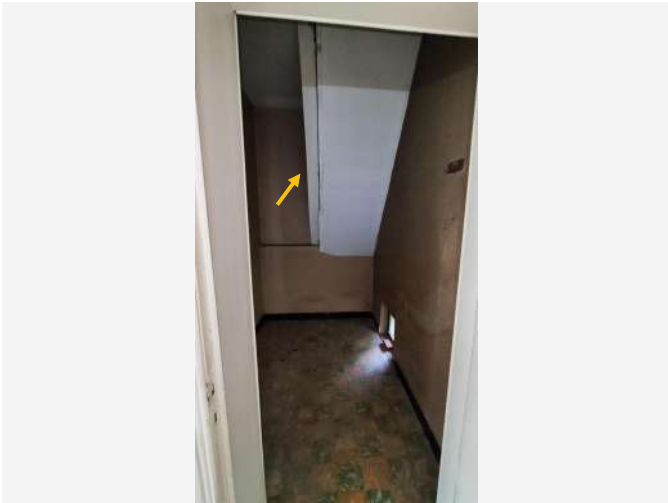
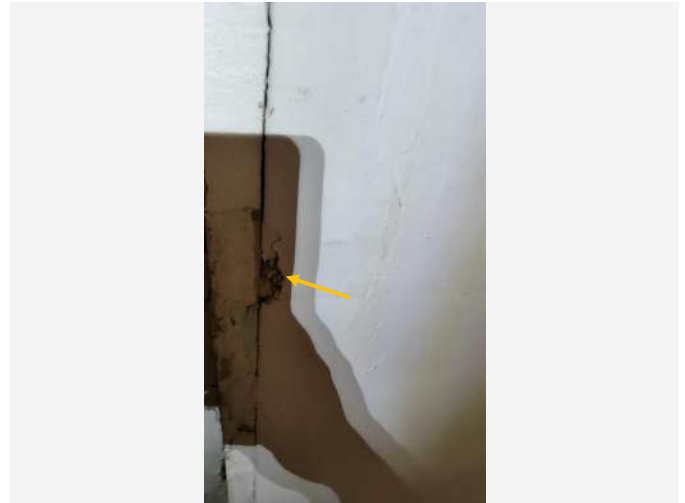
Conclusie

Geen asbest

#	Type	Referentie	Resultaat
25.1	Puntmonster	4	Geen asbest

Beschrijving	Plaat onder trap in gelijkvloers
Omgeving	Binnen
Primaire drager	Vaste trap, vaste ladder
Bindmiddel van materiaal	Karton - papier - viltachtig
Gebondenheid op basis van bindmiddel	Niet-hechtgebonden
Hoeveelheid (gewicht - aantal)	<ul style="list-style-type: none">• 8,00 kg - 1 stuk
Totaal gewicht	8,00 kg
Identificatiemethode	Vaststelling met monstername
Destructieve handeling voor identificatie	Nee
Opmerking	Het gewicht betreft een schatting. Er worden geen rechten verleend aan dit gewicht.

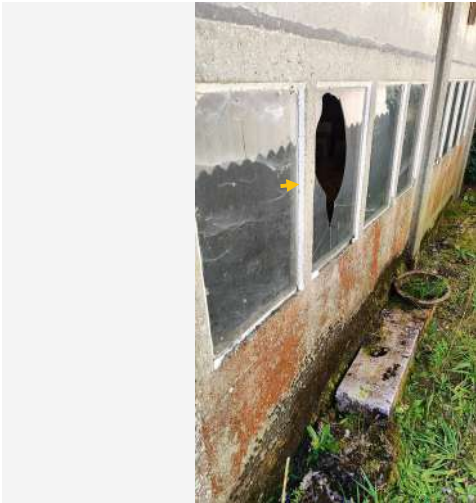
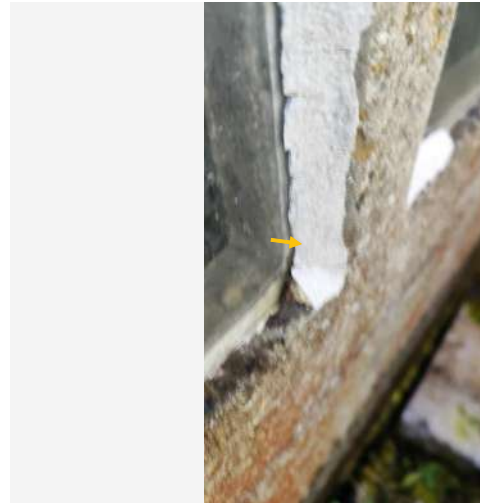
Conclusie

Geen asbest

#	Type	Referentie	Resultaat
26.1	Puntmonster	12	Geen asbest
26.2	Puntmonster	13	Geen asbest

Beschrijving	Stopverf achterbouw en woning
Omgeving	Buiten
Primaire drager	Wandopening verticaal (raam, deur, ...)
Bindmiddel van materiaal	Kitten, mastiek, pasta
Gebondenheid op basis van bindmiddel	Hecht
Hoeveelheid (gewicht - aantal)	<ul style="list-style-type: none">• 25,00 kg - 1 stuk• 55,00 kg - 1 stuk
Totaal gewicht	80,00 kg
Identificatiemethode	Vaststelling met monstername
Destructieve handeling voor identificatie	Nee
Opmerking	<p>Notitie hoeveelheden</p> <p>betreft +/- 14 lm en +/- 20 lm</p> <p>Het gewicht en lm is een beredeneerde schatting. Er worden geen rechten verleend aan deze oppervlaktes. De dikte is een schatting die voorkomt uit de monsterplaatsen en is daarom niet altijd representatief</p>

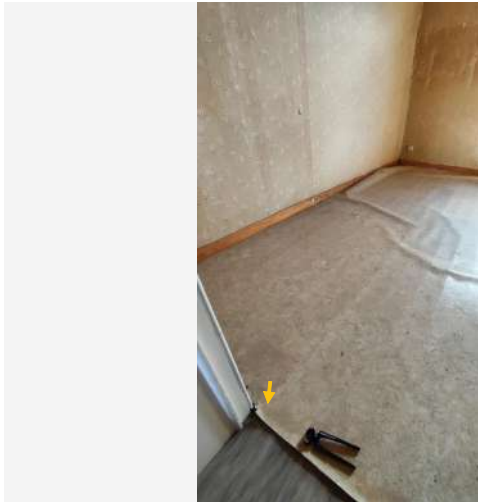
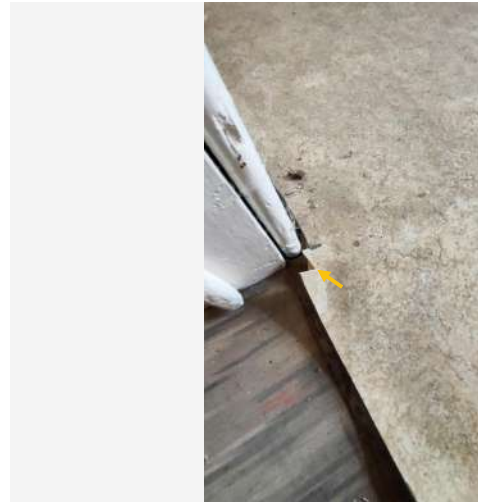
Fiche 27: Vloerzeil onder trap, keuken, woonkamer, living, slaapkamer 3 en zolder

Geen asbest

Conclusie

#	Type	Referentie	Resultaat
27.1	Puntmonster	15	Geen asbest
27.2	Puntmonster	5	Geen asbest
27.3	Puntmonster	8	Geen asbest
27.4	Puntmonster	9	Geen asbest

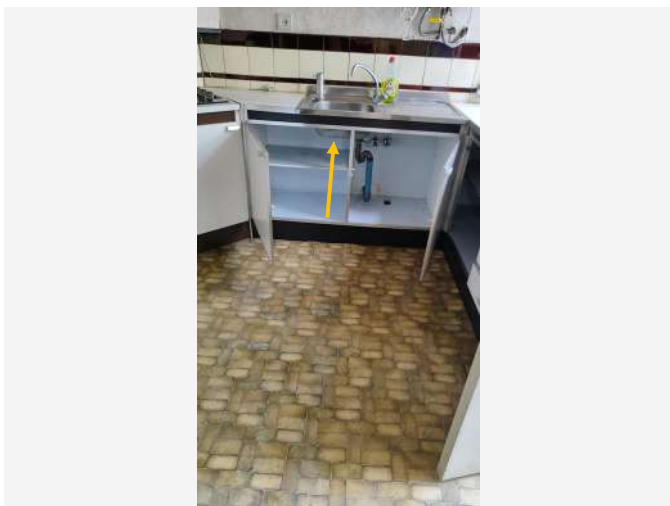
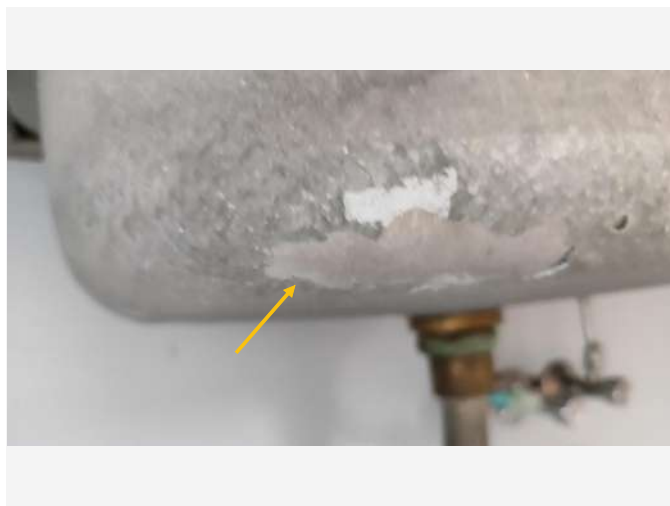
Fiche 28: coating spoelbak keuken

Geen asbest

Conclusie

#	Type	Referentie	Resultaat
28.1	Puntmonster	3	Geen asbest

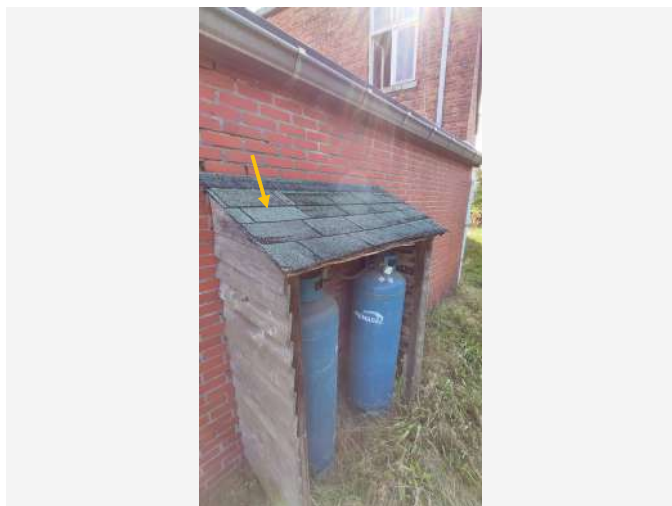
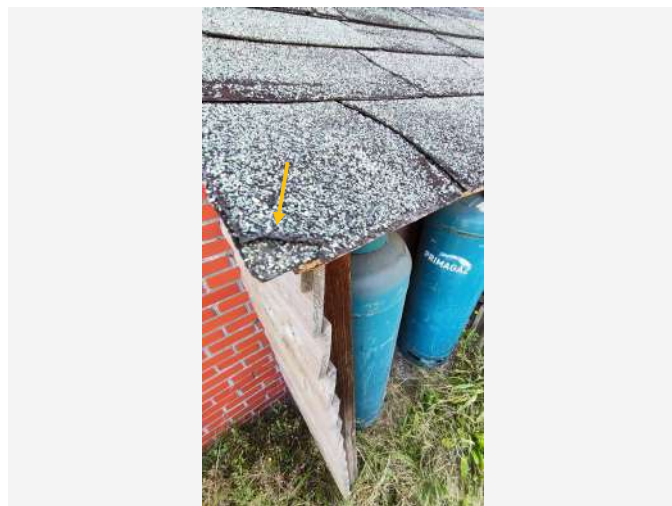
Fiche 29: Shingle dak en afdakje gasbussen

Geen asbest
