Asbestinventarisatetest

Vijfstraten 201, 9100 Sint-Niklaas

Attestnummer : 20240715-000132.000

Uitgegeven op : 15.07.2024

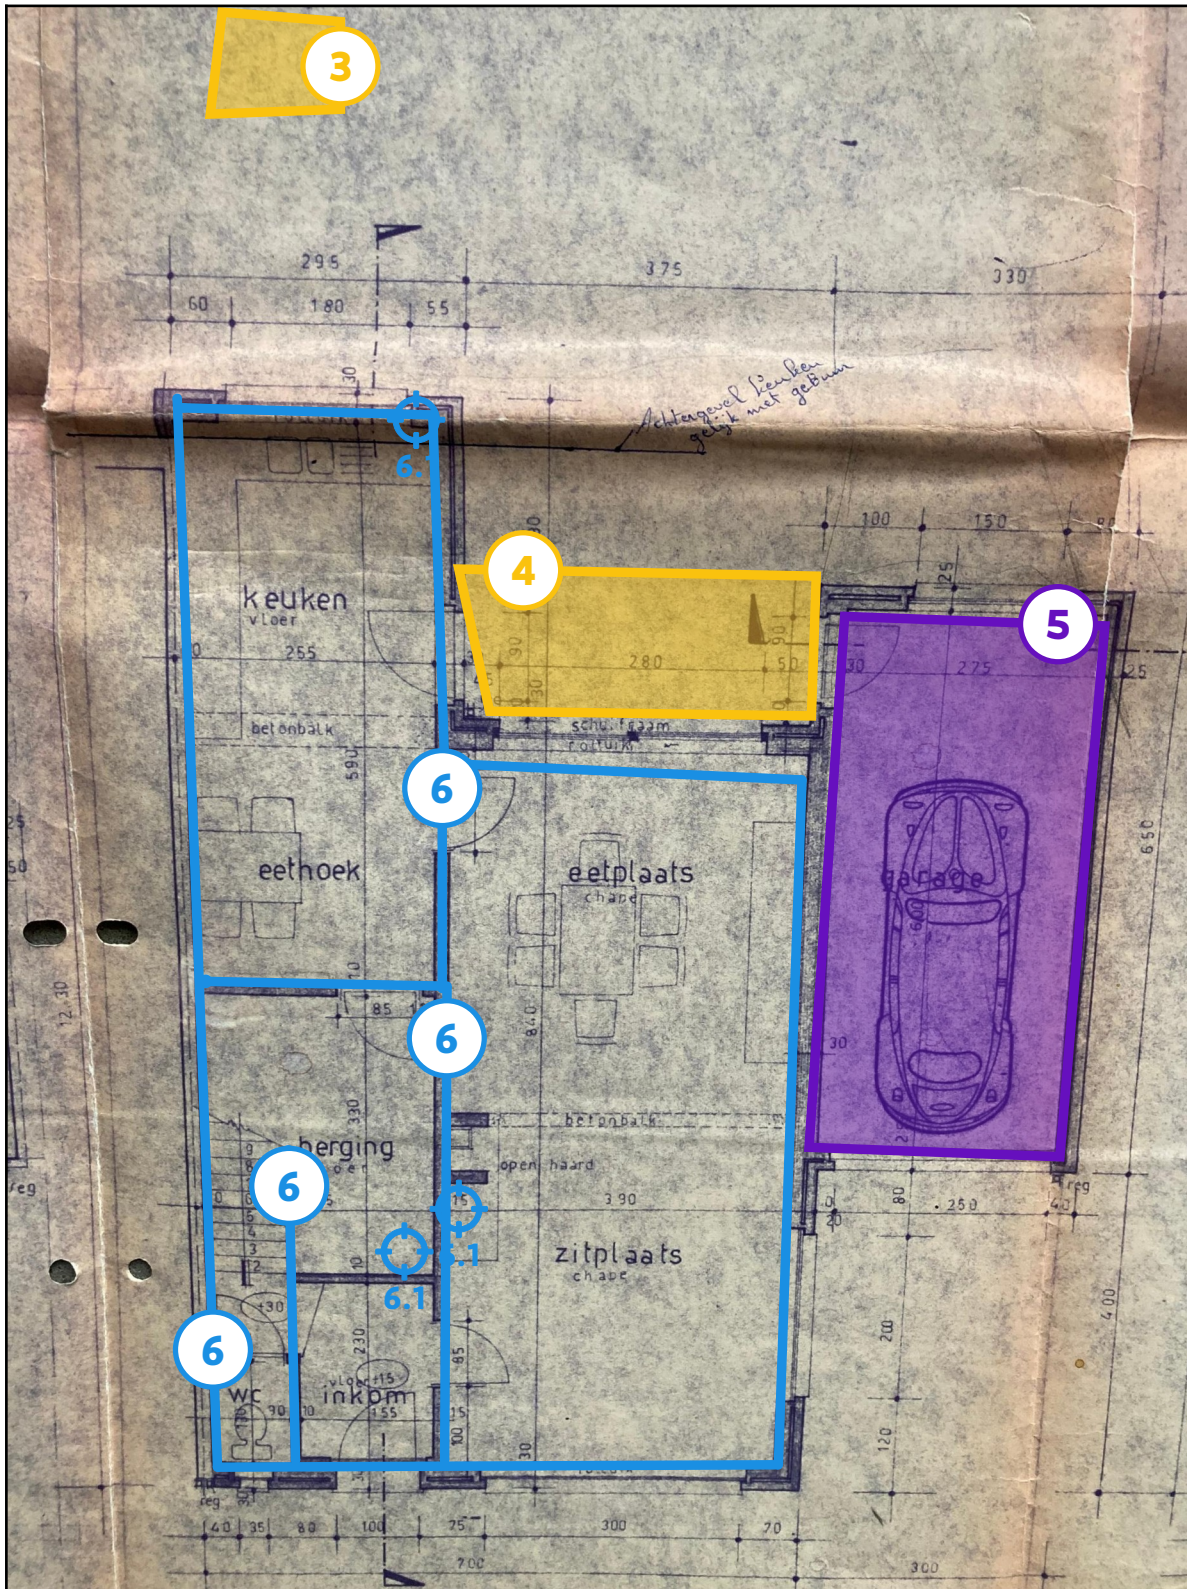
Plan 1.1: gelijkvloers

3. tuinhuis	Uitsluiting	-
4. veranda	Uitsluiting	-
5. dakbedekking garage	Advies	-
6. bezetwerk muren	Geen asbest	-
6.1 Code: MV01 0942855AK	Mengmonster	-

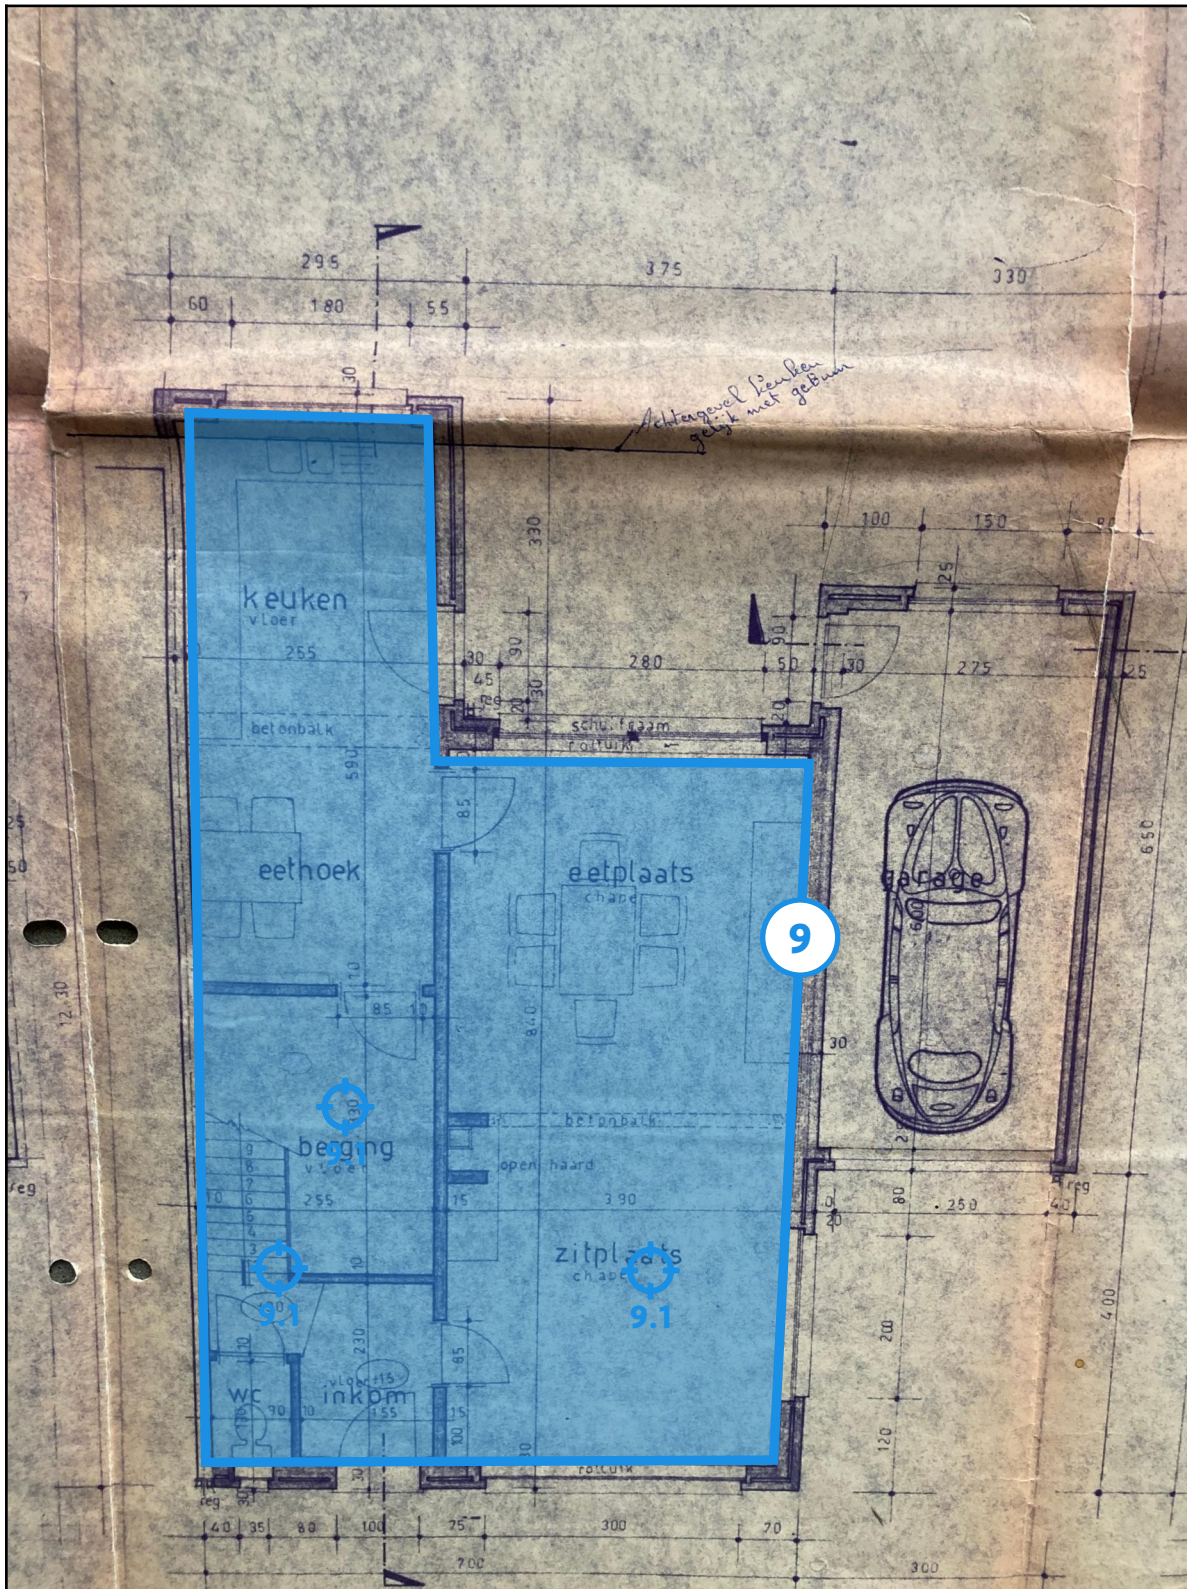
Plan 1.2: gelijkvloers

9. bezetwerk plafonds	Geen asbest	-
9.1 Code: MV02 0942853AK	Mengmonster	-

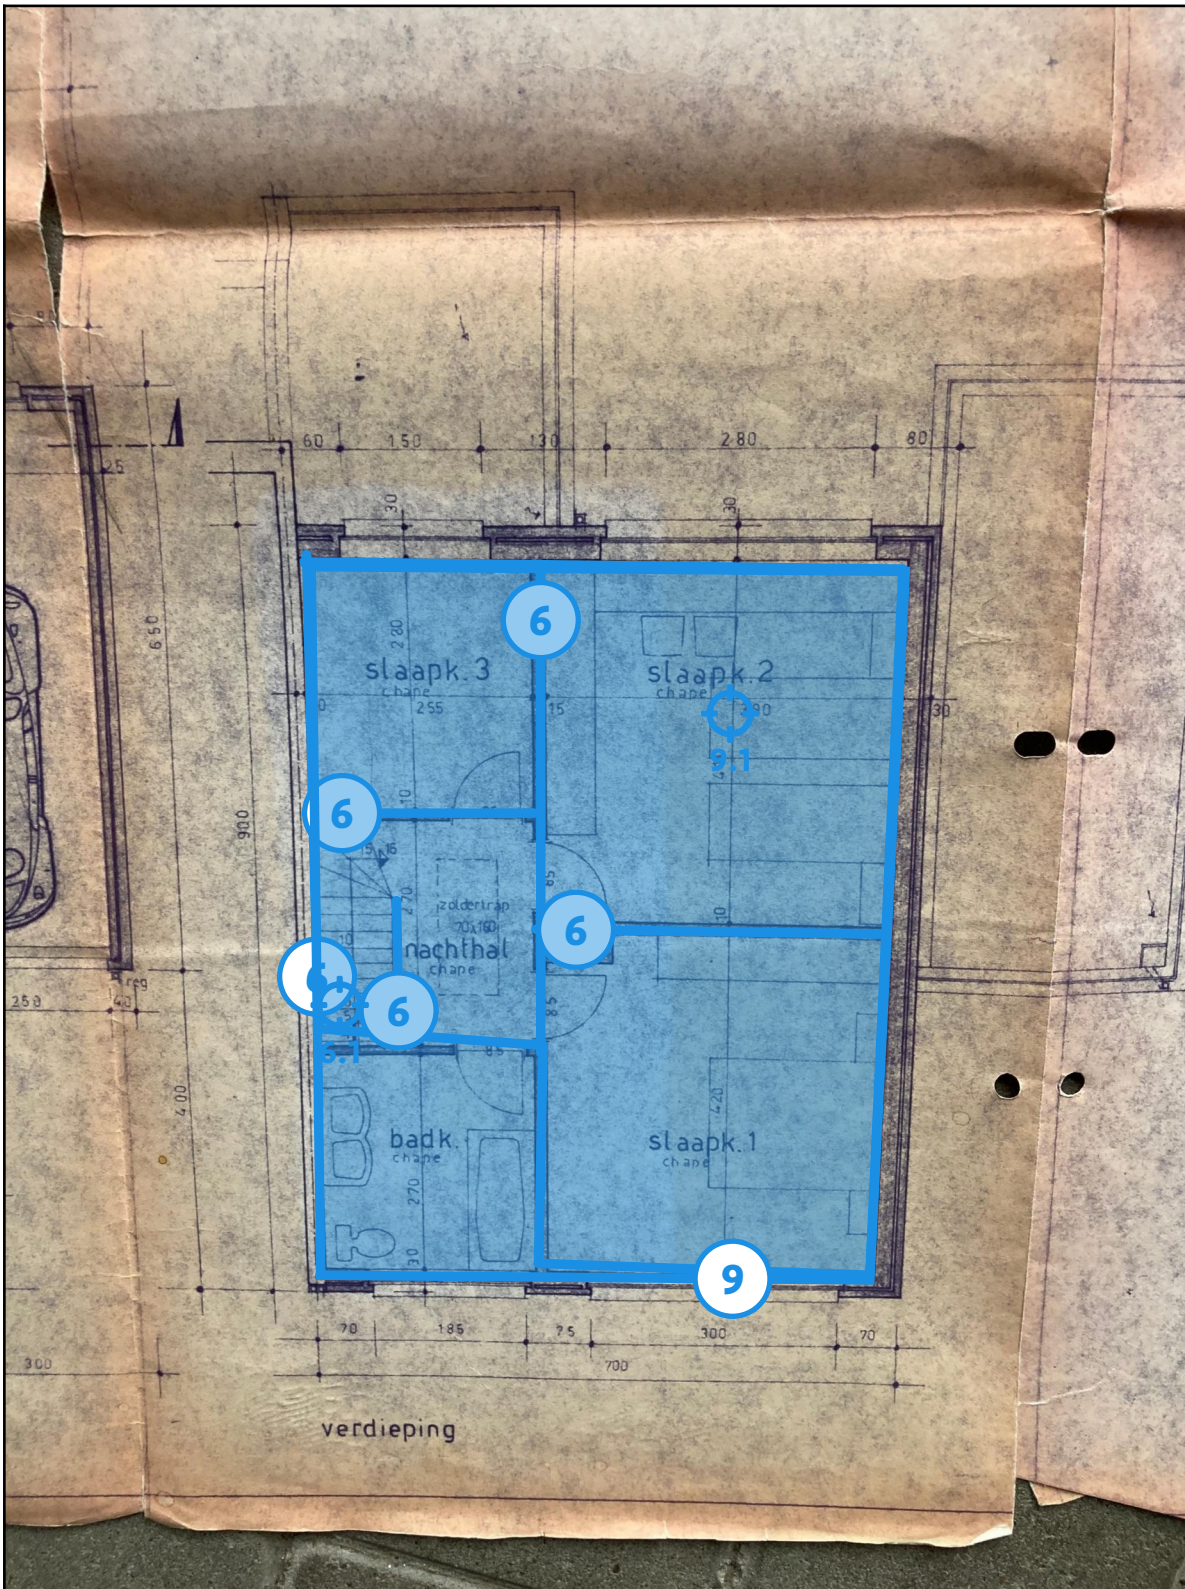
Plan 1.4: verdieping

6. bezetwerk muren	Geen asbest	-
6.1 Code: MV01 0942855AK	Mengmonster	-
9. bezetwerk plafonds	Geen asbest	-
9.1 Code: MV02 0942853AK	Mengmonster	-
