Asbestinventarisatetest

Vlasbloemstraat 21, 9100 Sint-Niklaas

Attestnummer : 20240808-000063.000

Uitgegeven op : 08.08.2024

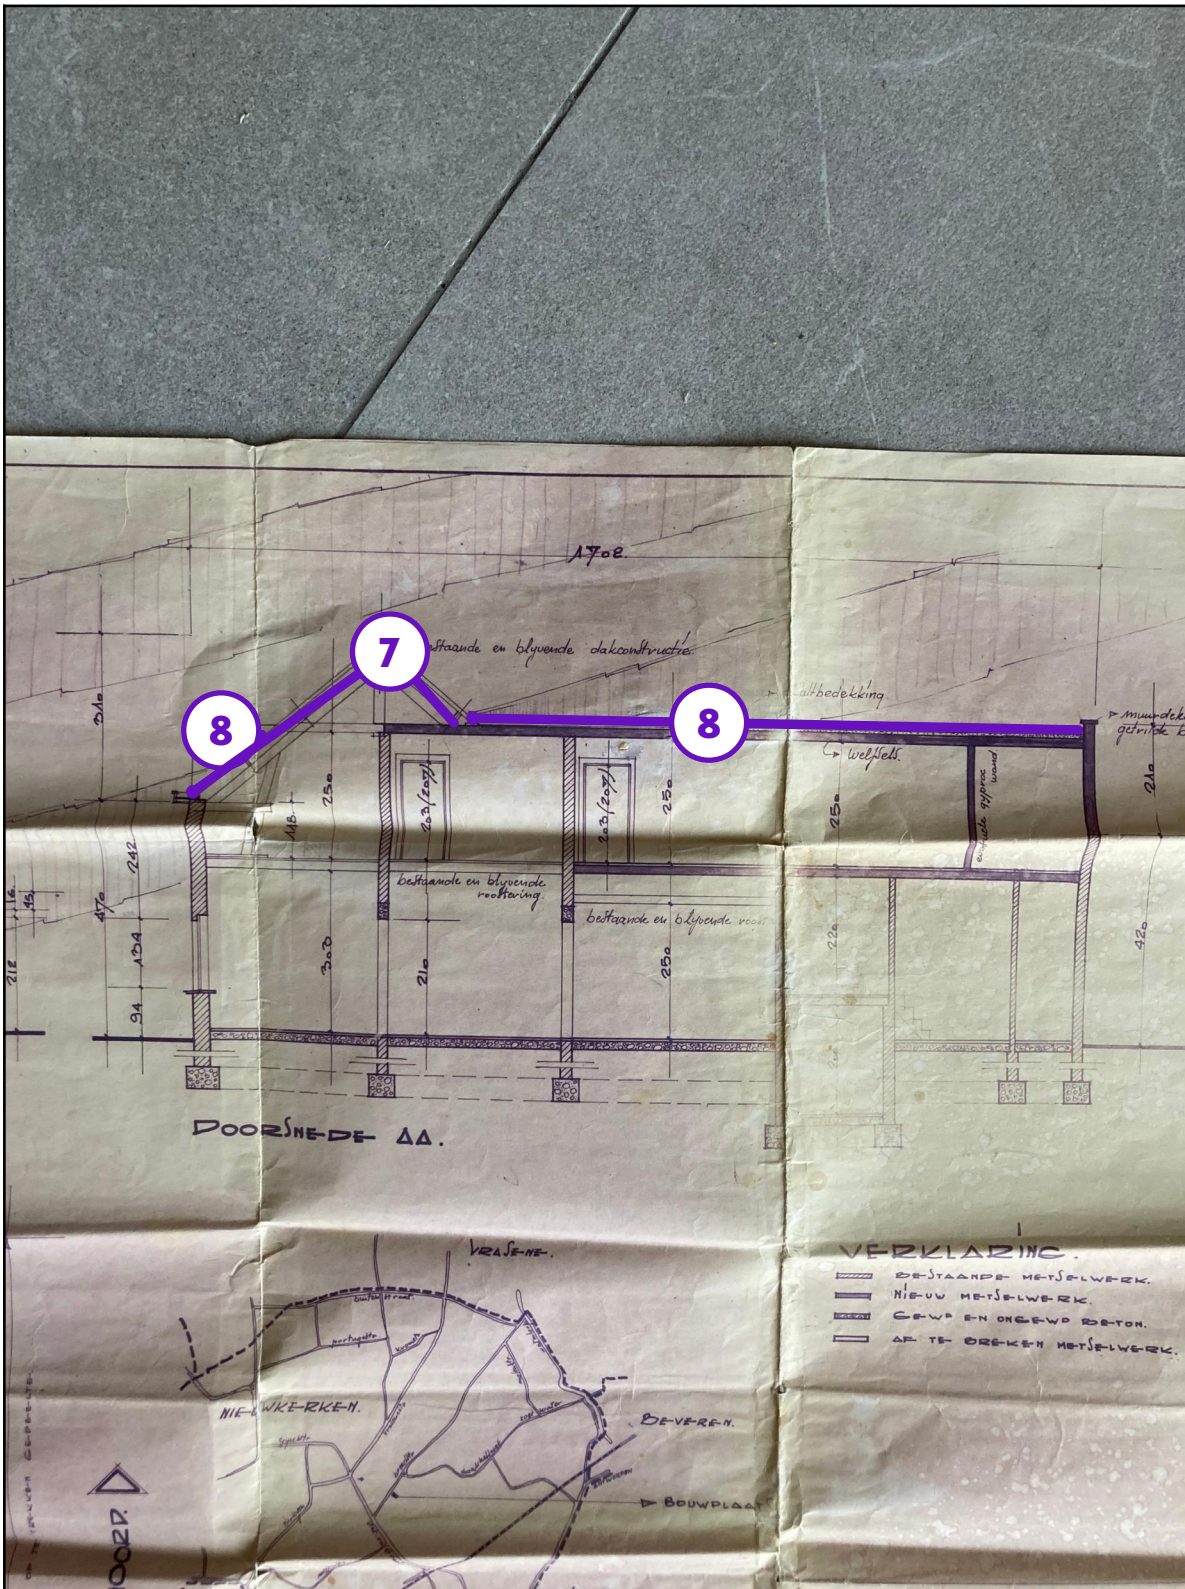
Plan 1.1: IMG_0892

7. onderdak zadeldak	Beperking	-
8. dakbedekking plat dak achterbouw en erker	Beperking	-

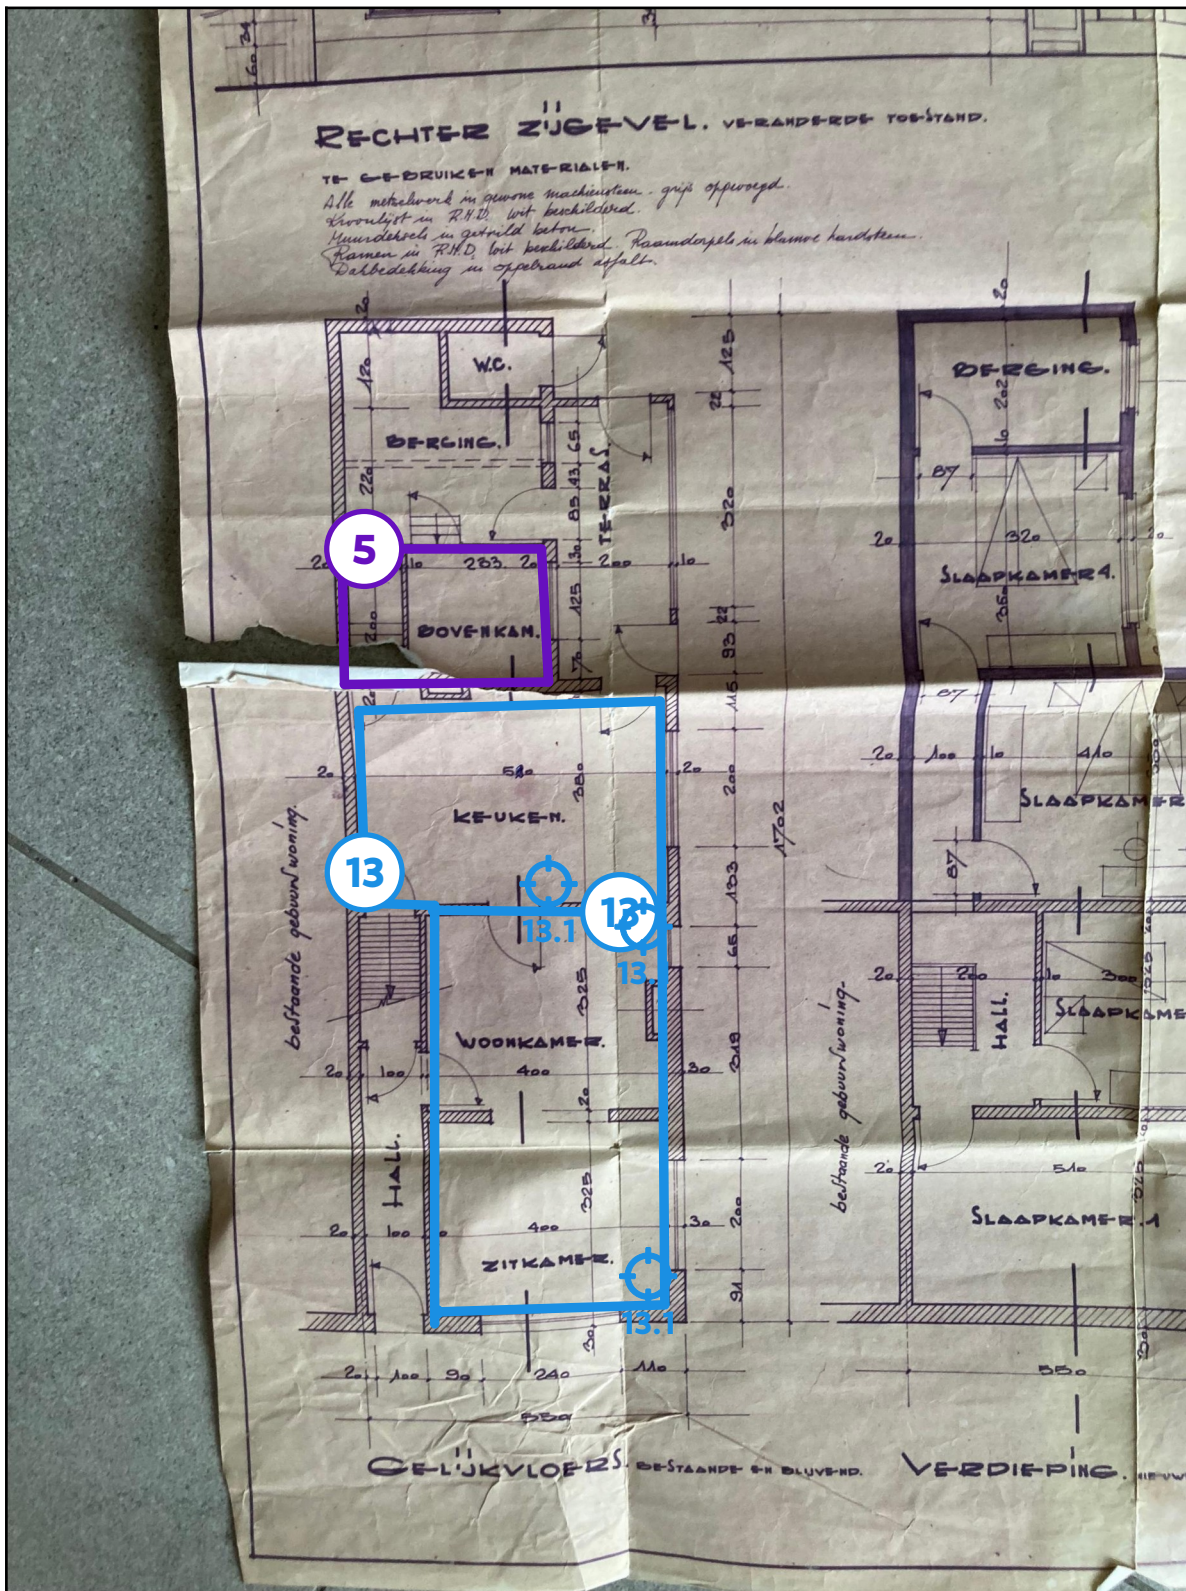
Plan 1.2: gelijkvloers

5. kelder	Beperking	-
13. platen tegen binnenmuur in living	Geen asbest	-
13.1 Code: MV01 0942849AK	Mengmonster	-

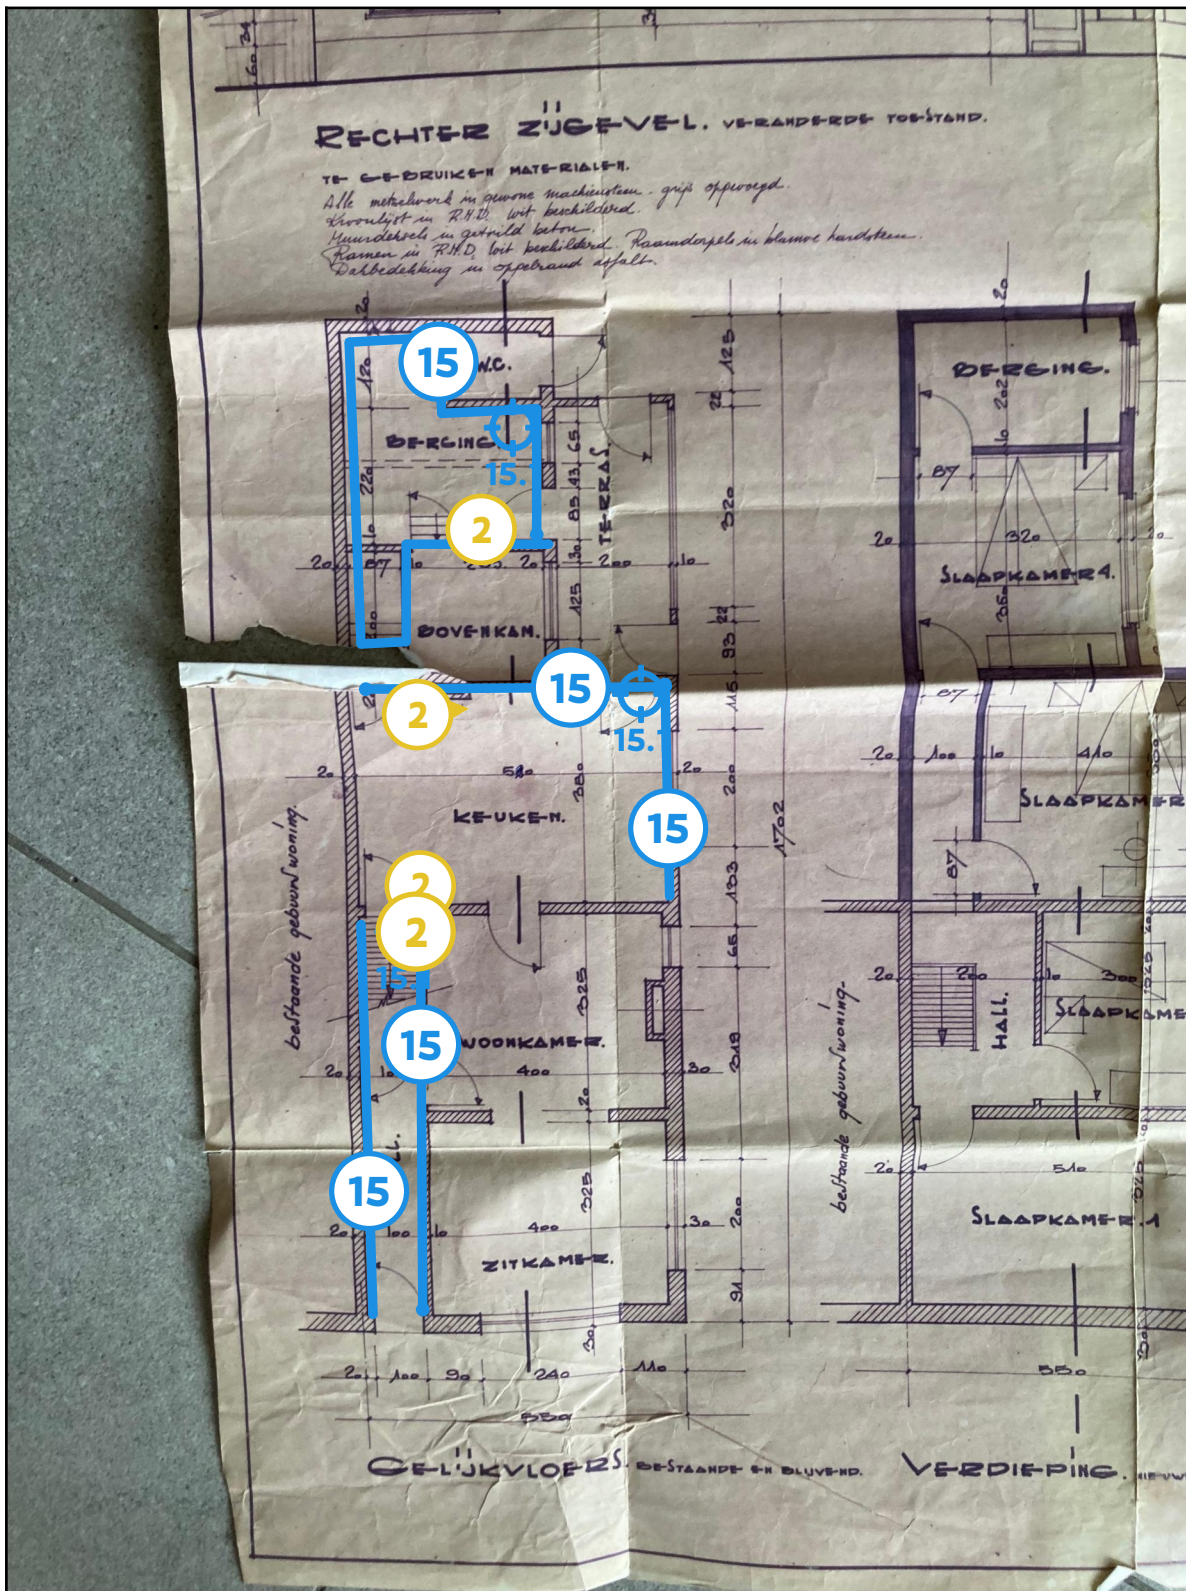
Plan 1.3: gelijkvloers

2. diverse bakeliete schakelaars en stopcontacten	Asbestmateriaal	Zorgvuldig beheren
15. bezetwerk muren	Geen asbest	-
15.1 Code: MV02 0943125AK	Mengmonster	-

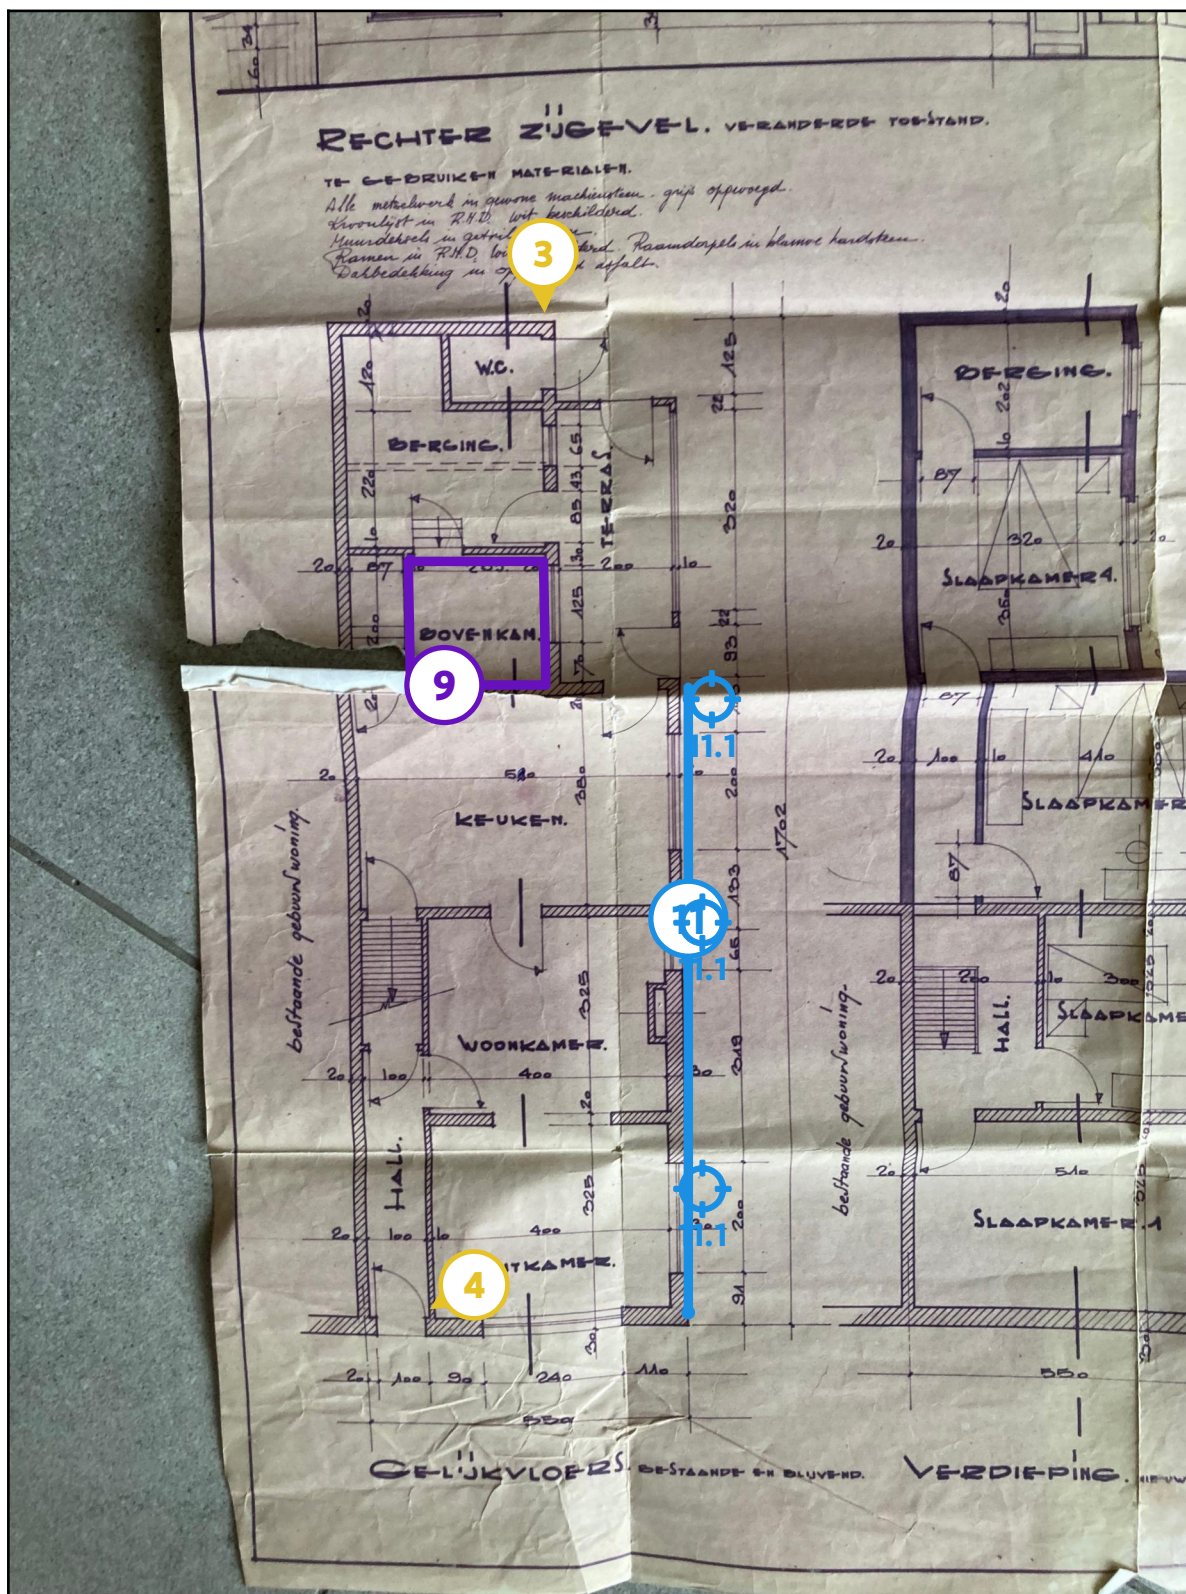
Plan 1.4: gelijkvloers

3. water afvoerbuis ondergronds	Asbestmateriaal	Zorgvuldig beheren
4. elektriciteitsmeter	Asbestmateriaal	Zorgvuldig beheren
9. wandtegels badkamer	Advies	-
11. cement bezetwerkwerk onderaan zijgevel oprit	Geen asbest	-
11.1 Code: MV06 0943090AK	Mengmonster	-

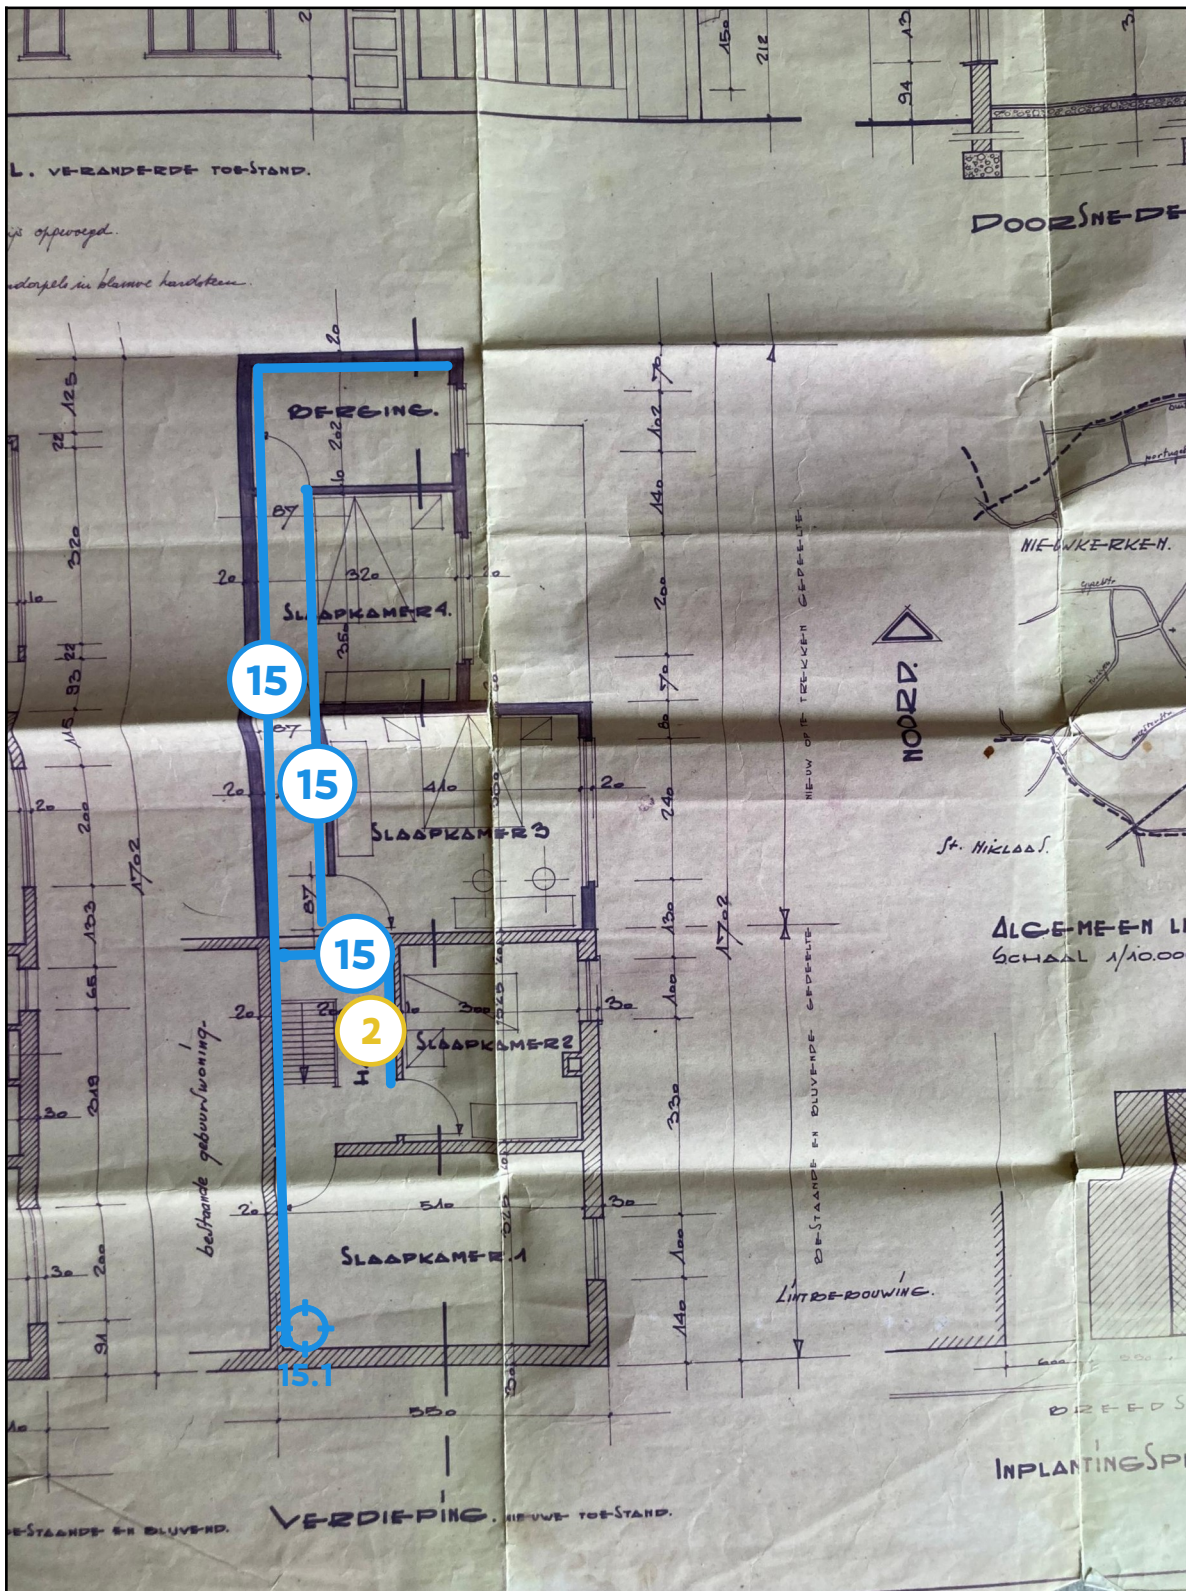
Plan 1.5: verdieping

2. diverse bakeliete schakelaars en stopcontacten	Asbestmateriaal	Zorgvuldig beheren
15. bezetwerk muren	Geen asbest	-
15.1 Code: MV02 0943125AK	Mengmonster	-

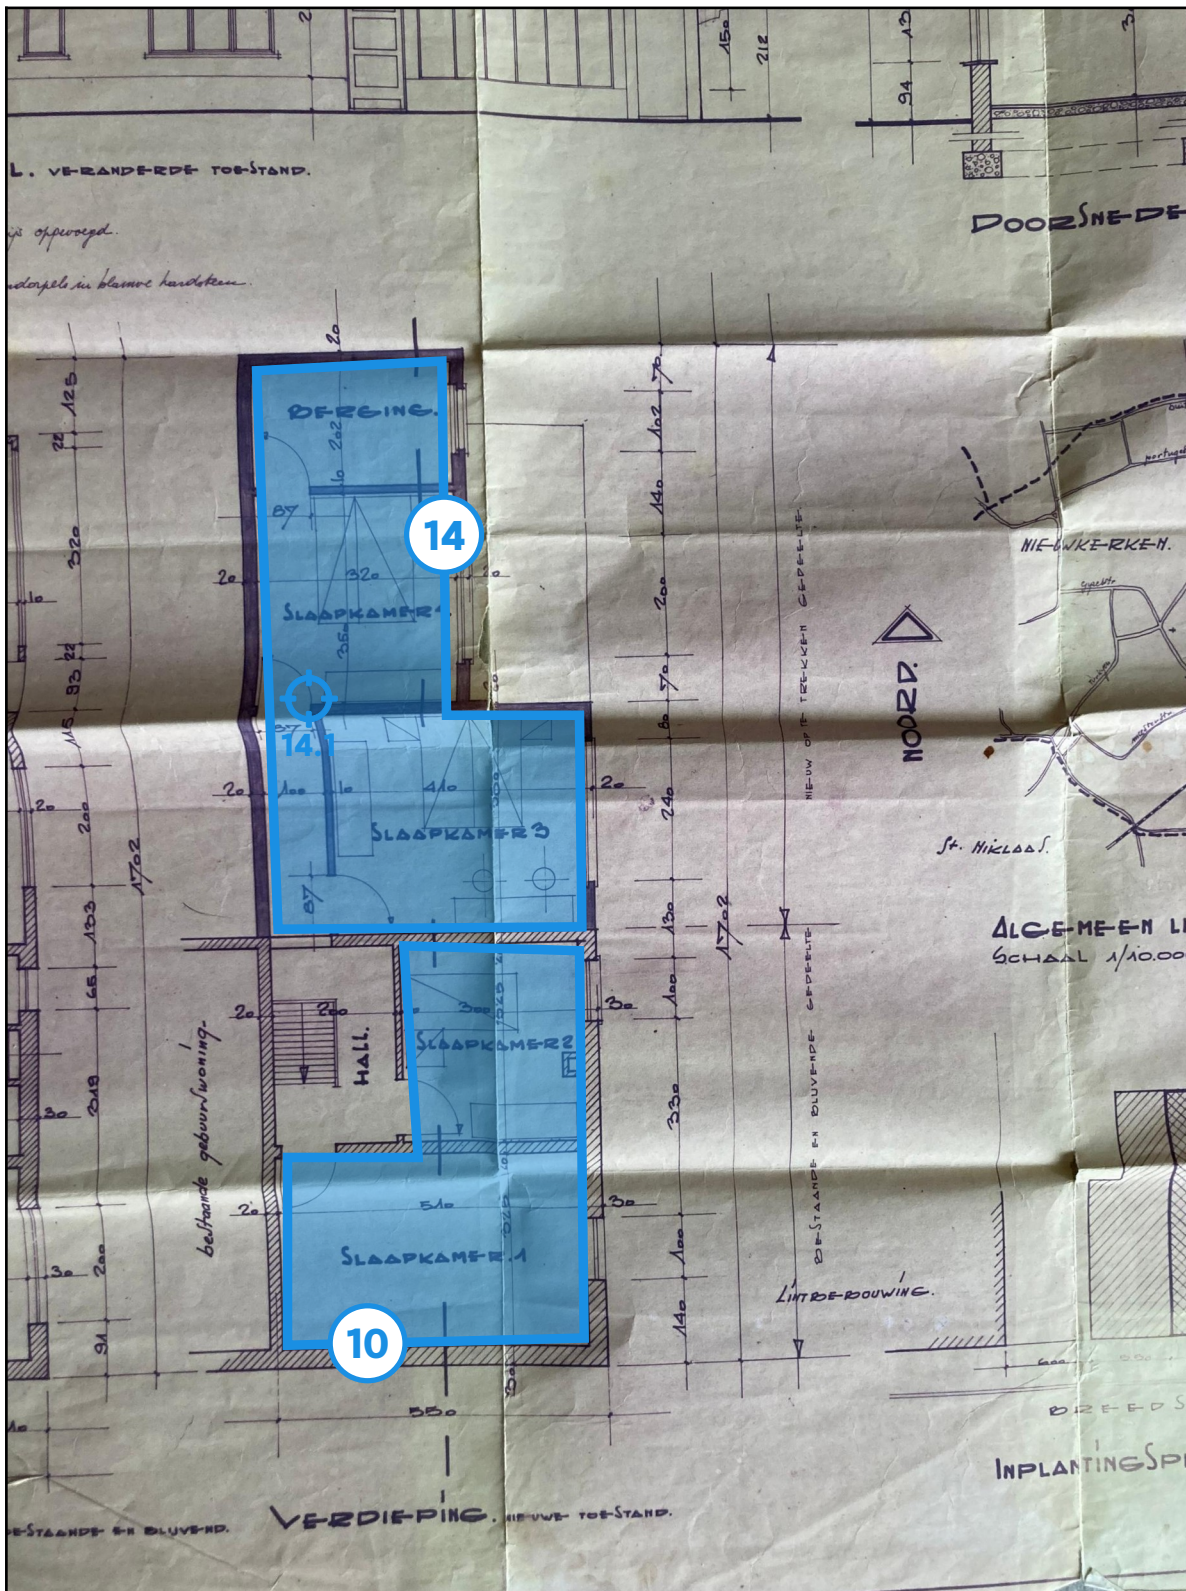
Plan 1.6: verdieping

10. vloerzeil beige voorste 2 slaapkamers	Geen asbest	-
14. vloerzeil blauw/groen achterste slaapkamers	Geen asbest	-
14.1 Code: MV03 0942848	Puntmonster	-

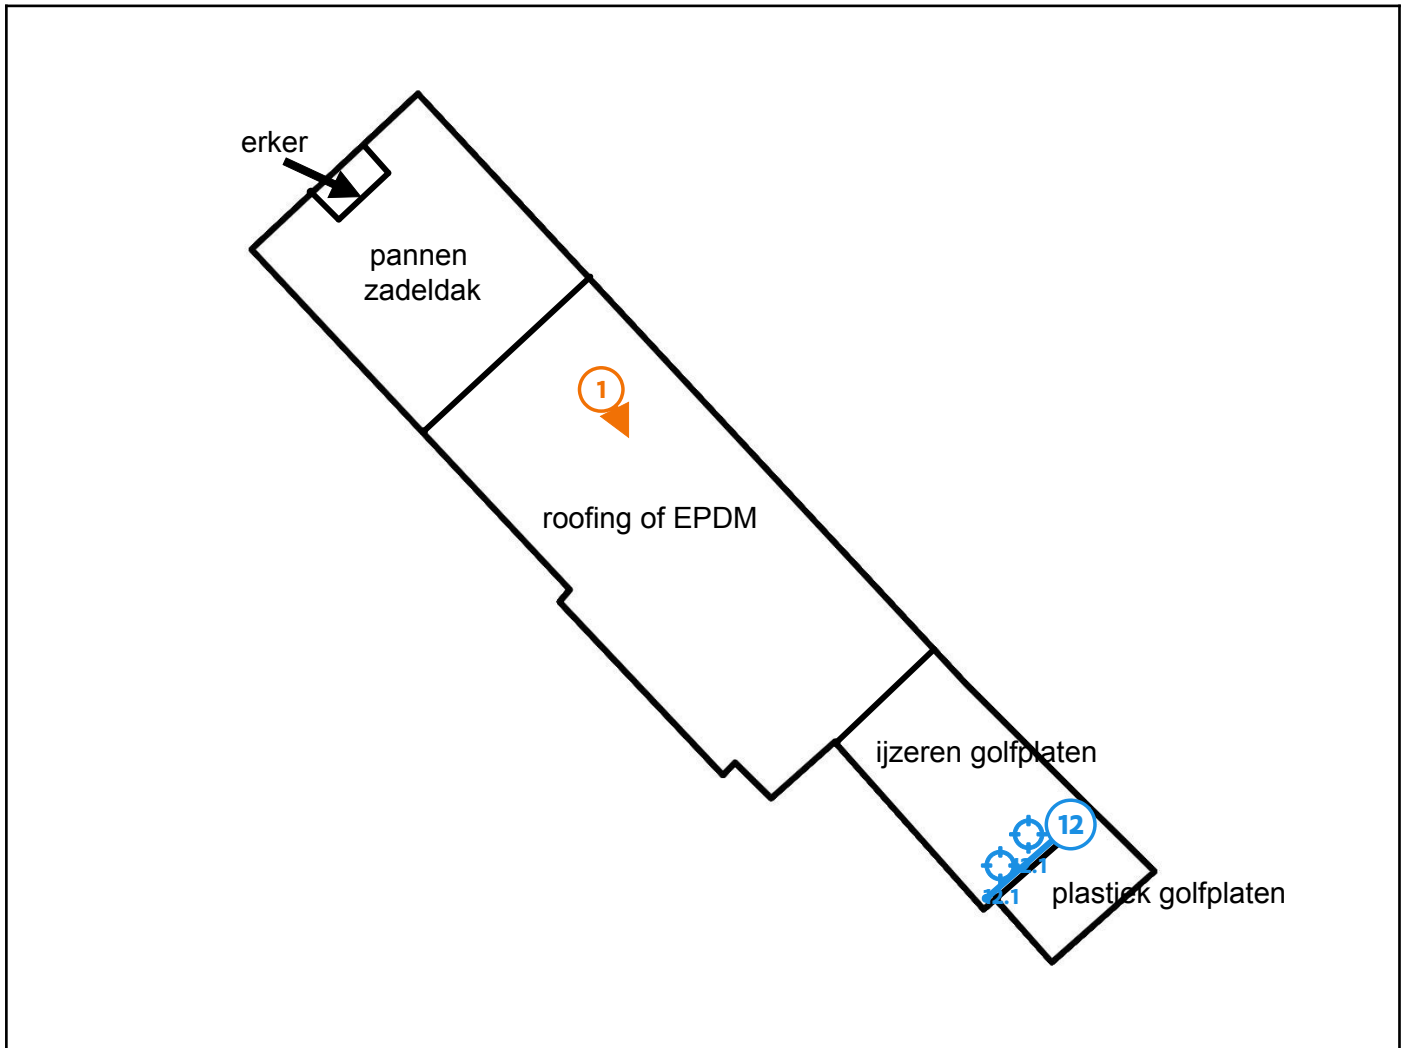
Plan 1.7: dakenplan

Beschrijving	Type	Actie
1. schouwbus	Asbestmateriaal	Verwijderen
12. wandplaten stalling achteraan woning	Geen asbest	-
12.1 Code: MV05 0943089AK	Mengmonster	-

- Eenvoudige handelingen: mag via doe-het-zelf of door werknemer(s) met opleidingsattest eenvoudige handelingen
Deze asbesthoudende schouwbus dient voorzichtig los gekapt worden, zonder de schouwbus te breken of te beschadigen. Deze schouwbus nooit in stukken kappen of in stukken slijpen. Bevochtig de schouwbus en draag steeds beschermende kledij (wegwerphandschoenen, mondmasker FFP3 en wegwerpoverall type 5/6) bij het verwijderen. Breng nadien deze schouwbus als 1 geheel, dubbel verpakt in plasticfolie, weg als asbesthoudend afval naar het containerpark.
