# Asbestinventarisatetest

Heihoekstraat 107, 9100 Sint-Niklaas

Attestnummer : 20240826-000191.000

## Niet-asbestveilig

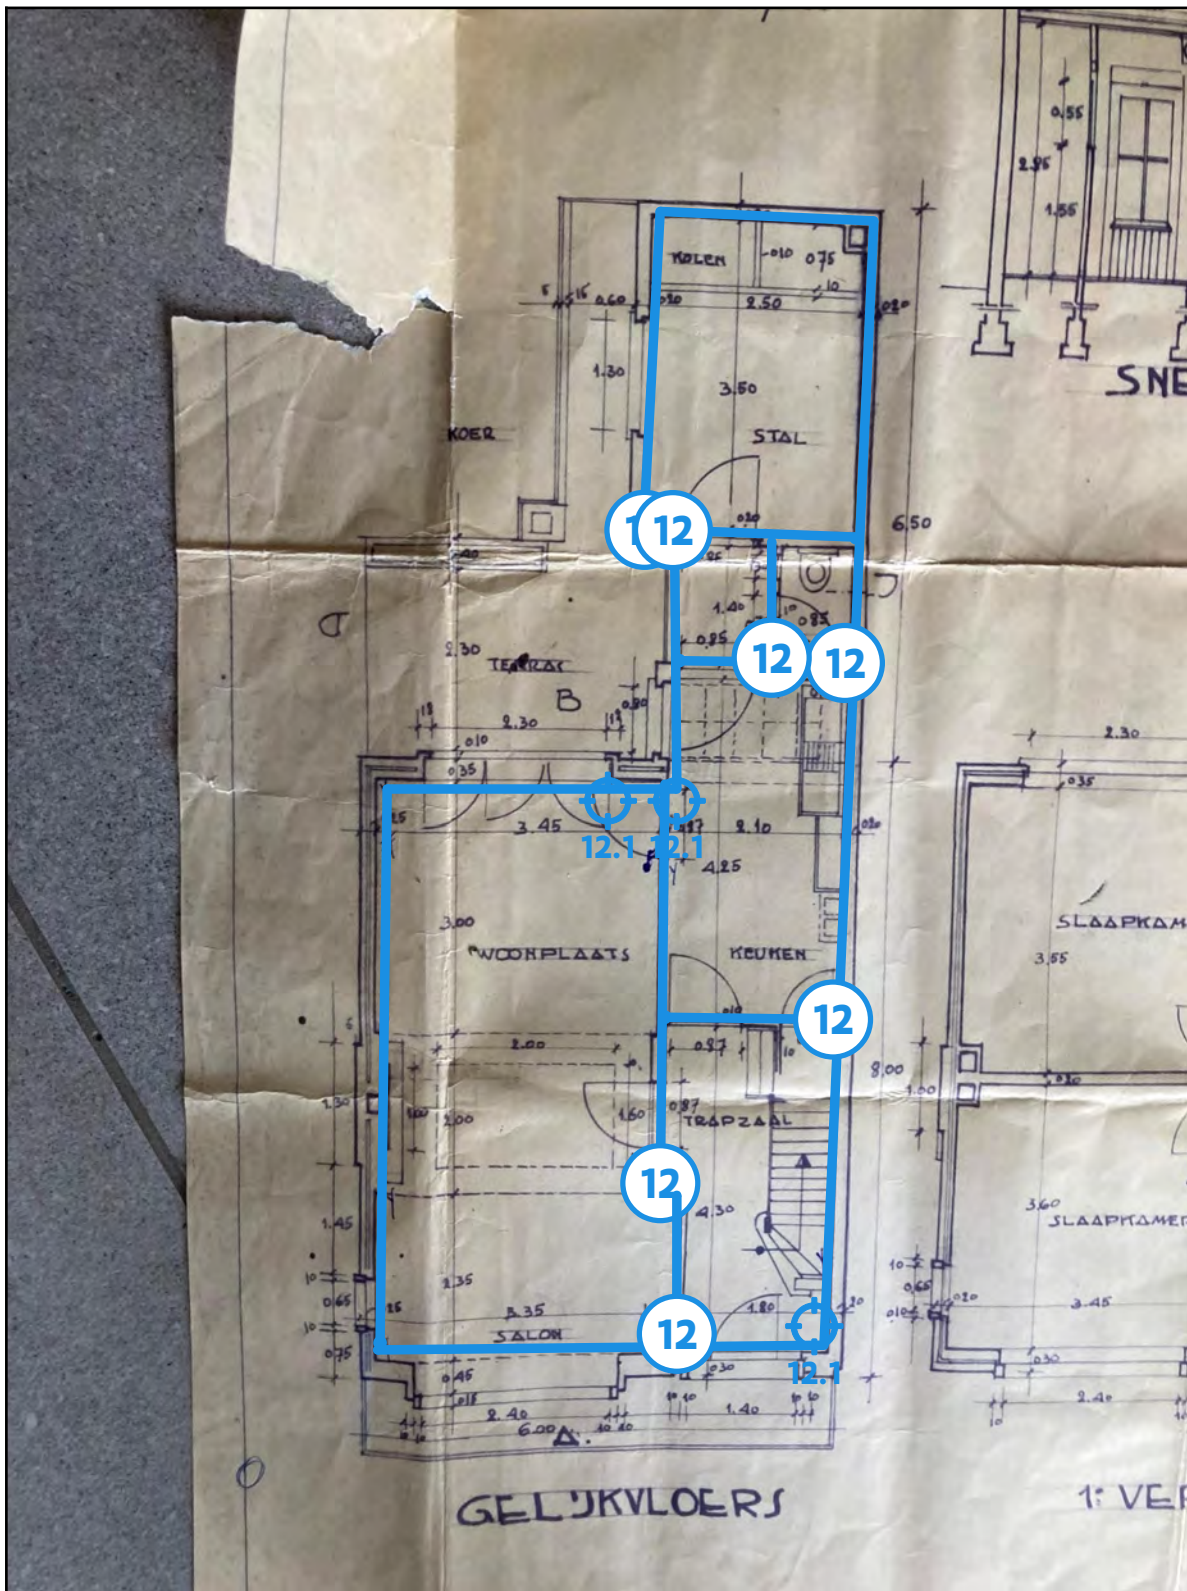
# Plan 1.1: gelijkvloers

12. bezetwerk muren	Geen asbest	-
12.1 Code: MV02 1053290AK	Mengmonster	-

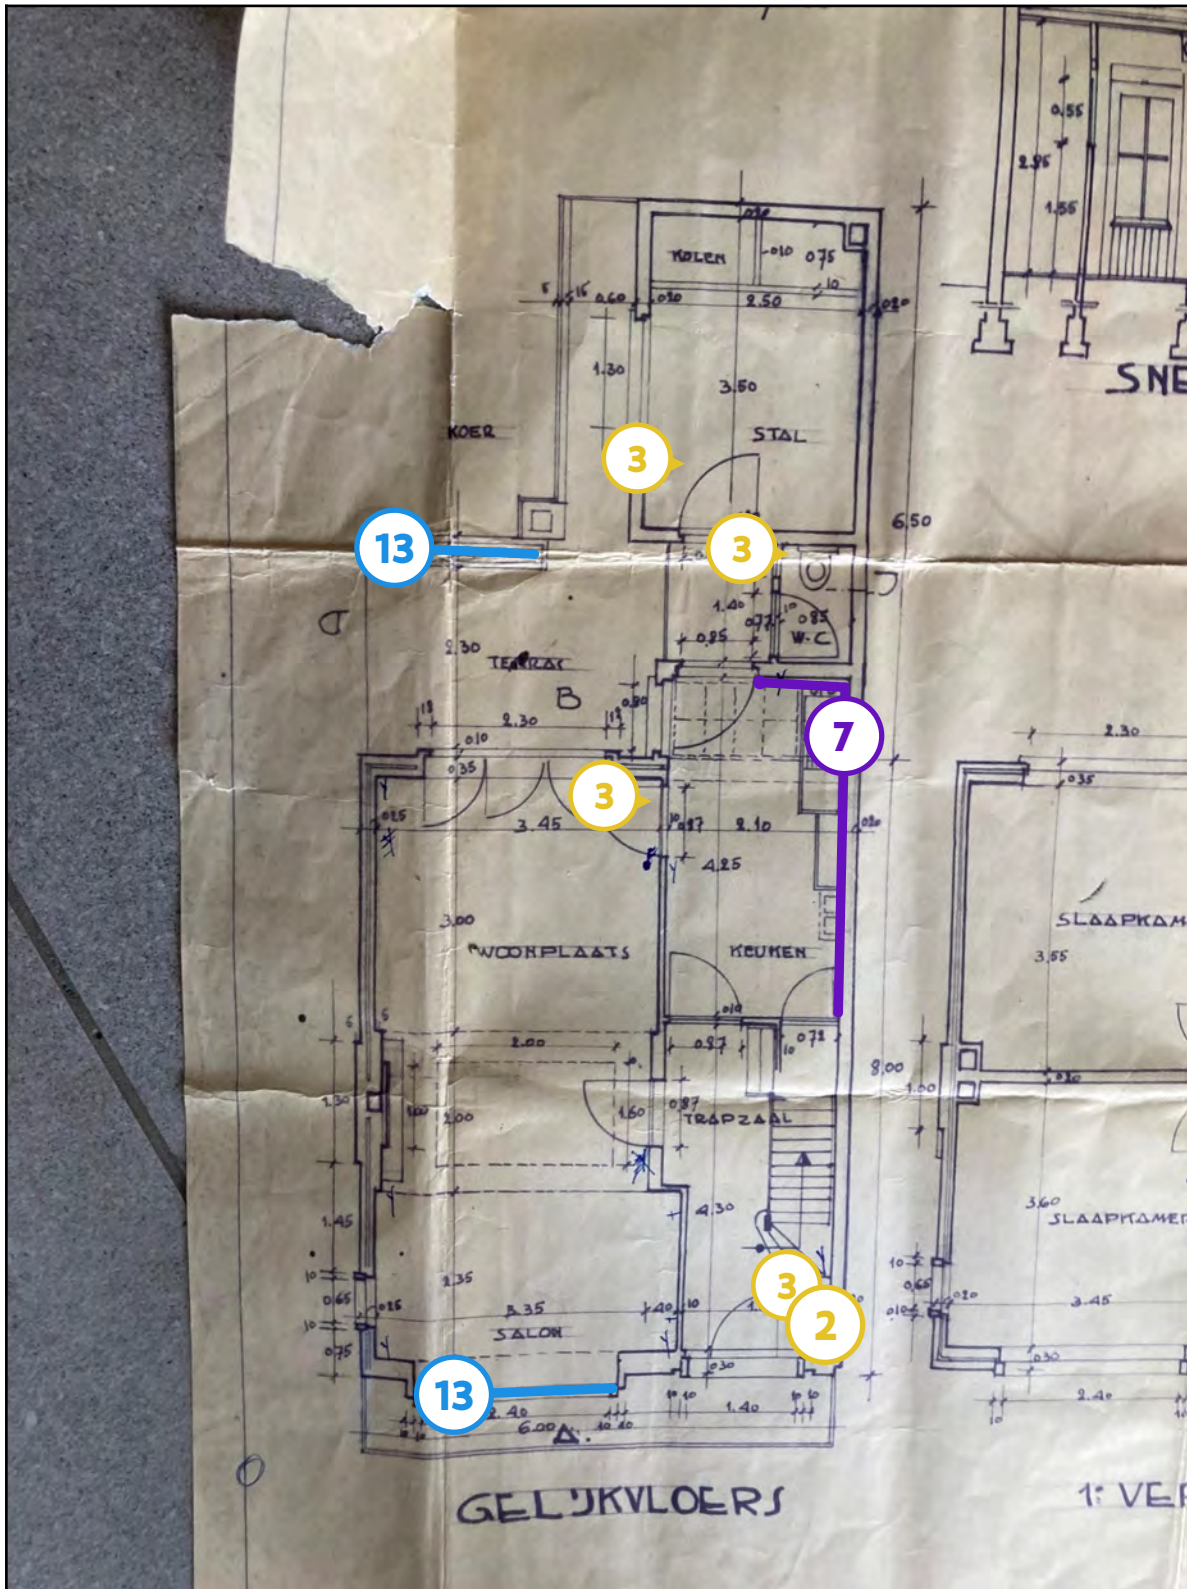
## Plan 1.2: gelijkvloers

2. bakeliëte elektriciteits kastjes	Asbestmateriaal	Zorgvuldig beheren
3. diverse oude schakelaars en stopcontacten	Asbestmateriaal	Zorgvuldig beheren
7. wandtegels keuken en badkamer	Advies	-
13. mstiek tussen houten raamprofielen en muur	Geen asbest	-

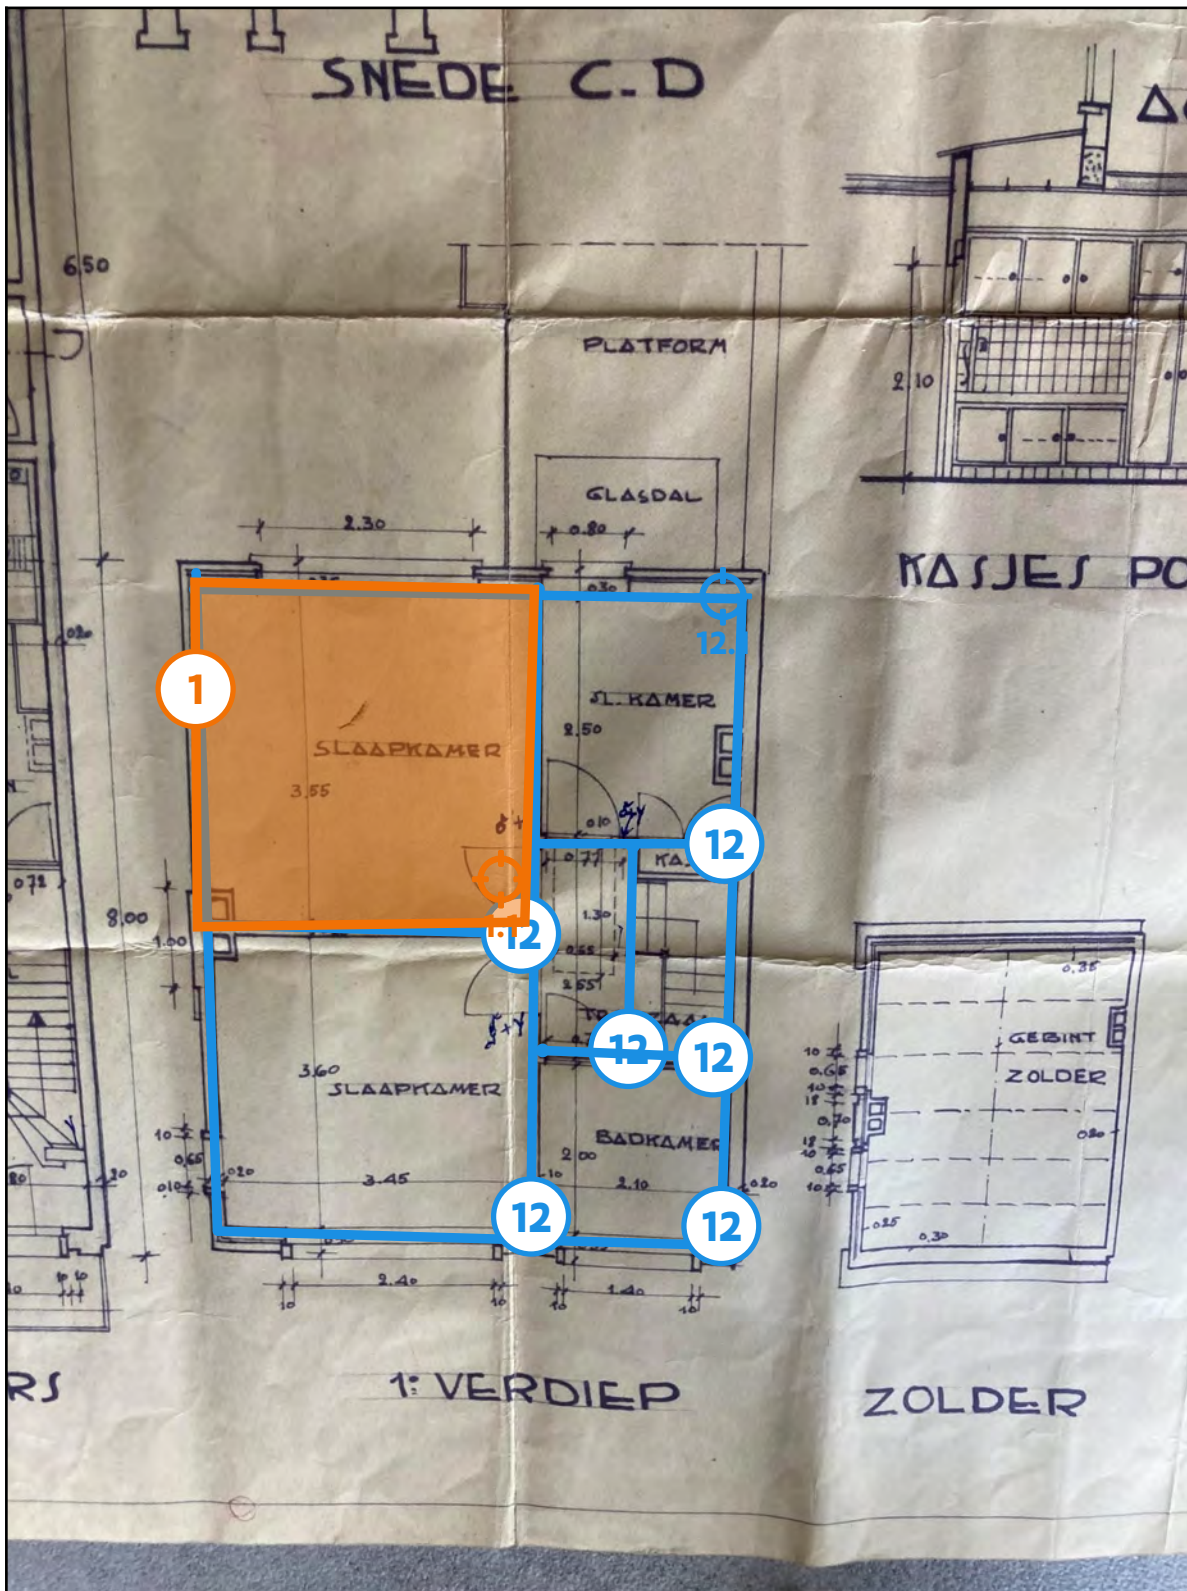
## Plan 1.3: verdieping

1. vloerzeil achterste slaapkamer links	Asbestmateriaal	<a href="#">Verwijderen</a>
1.1 Code: MV06 1053291AK	Puntmonster	-
12. bezetwerk muren	Geen asbest	-
12.1 Code: MV02 1053290AK	Mengmonster	-

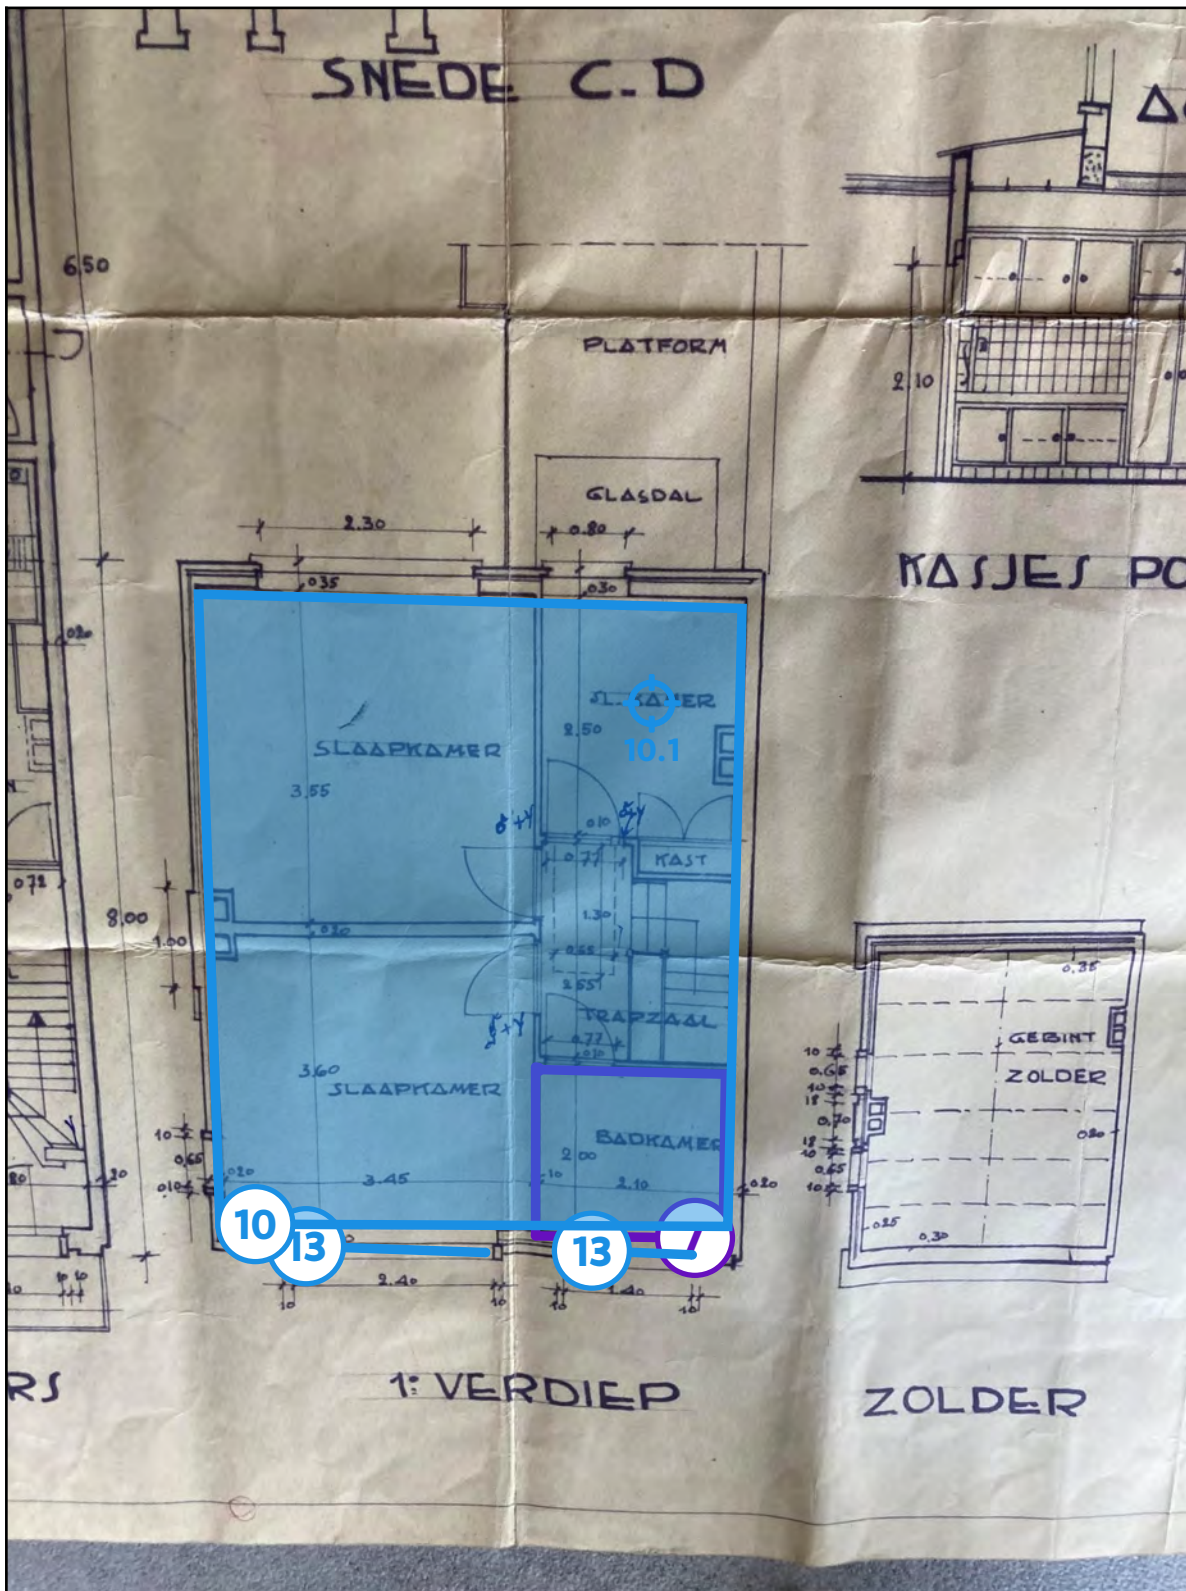
# Plan 1.4: verdieping

7. wandtegels keuken en badkamer	Advies	-
10. Bezetwerk plafonds	Geen asbest	-
10.1 Code: MV05 1053610AK	Mengmonster	-
13. mstiek tussen houten raamprofielen en muur	Geen asbest	-

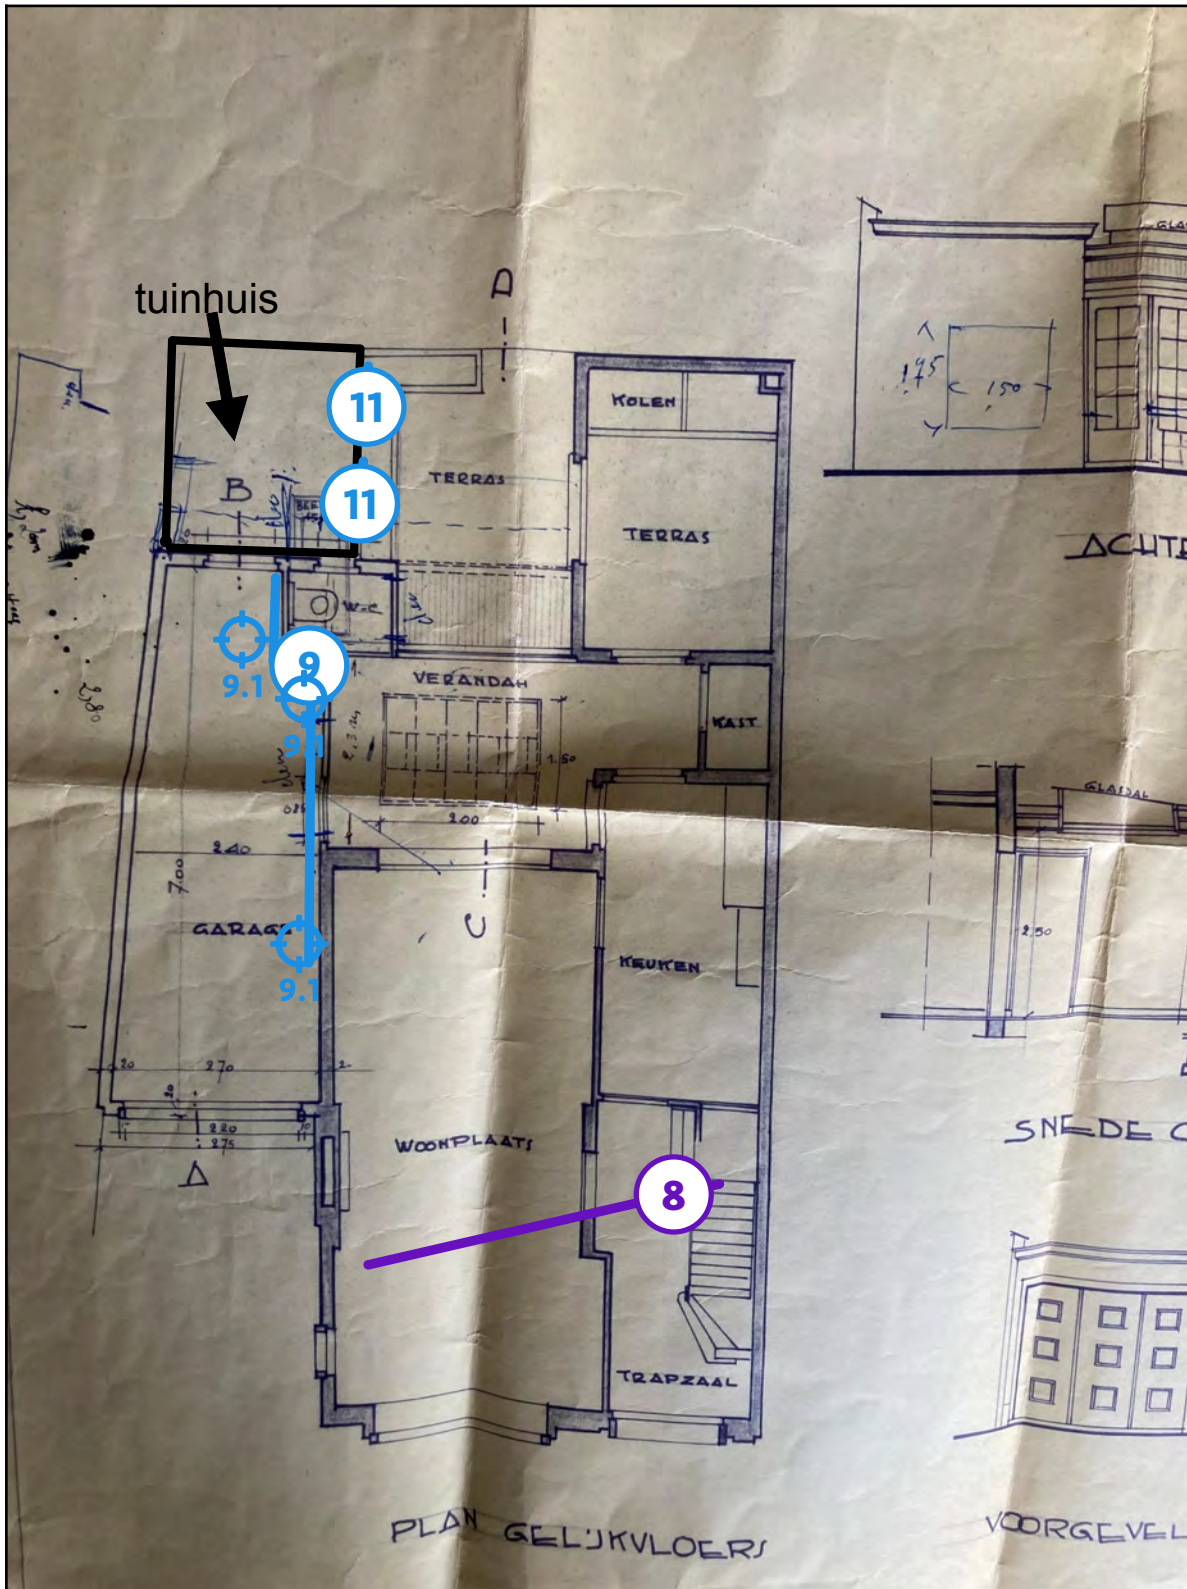
# Plan 1.5: grondplan

8. afvoerbuizen voor sanitair water	Advies	-
9. gipsleiding rond CV leidingen in garage	Geen asbest	-
9.1 Code: MV03 1053608AK	Mengmonster	-
11. mastiek tussen glas en profiel ramen tuinhuis	Geen asbest	-

4. roetplaatjes	Asbestmateriaal	Zorgvuldig beheren
5. onderdak platen zadeldak	Beperking	-

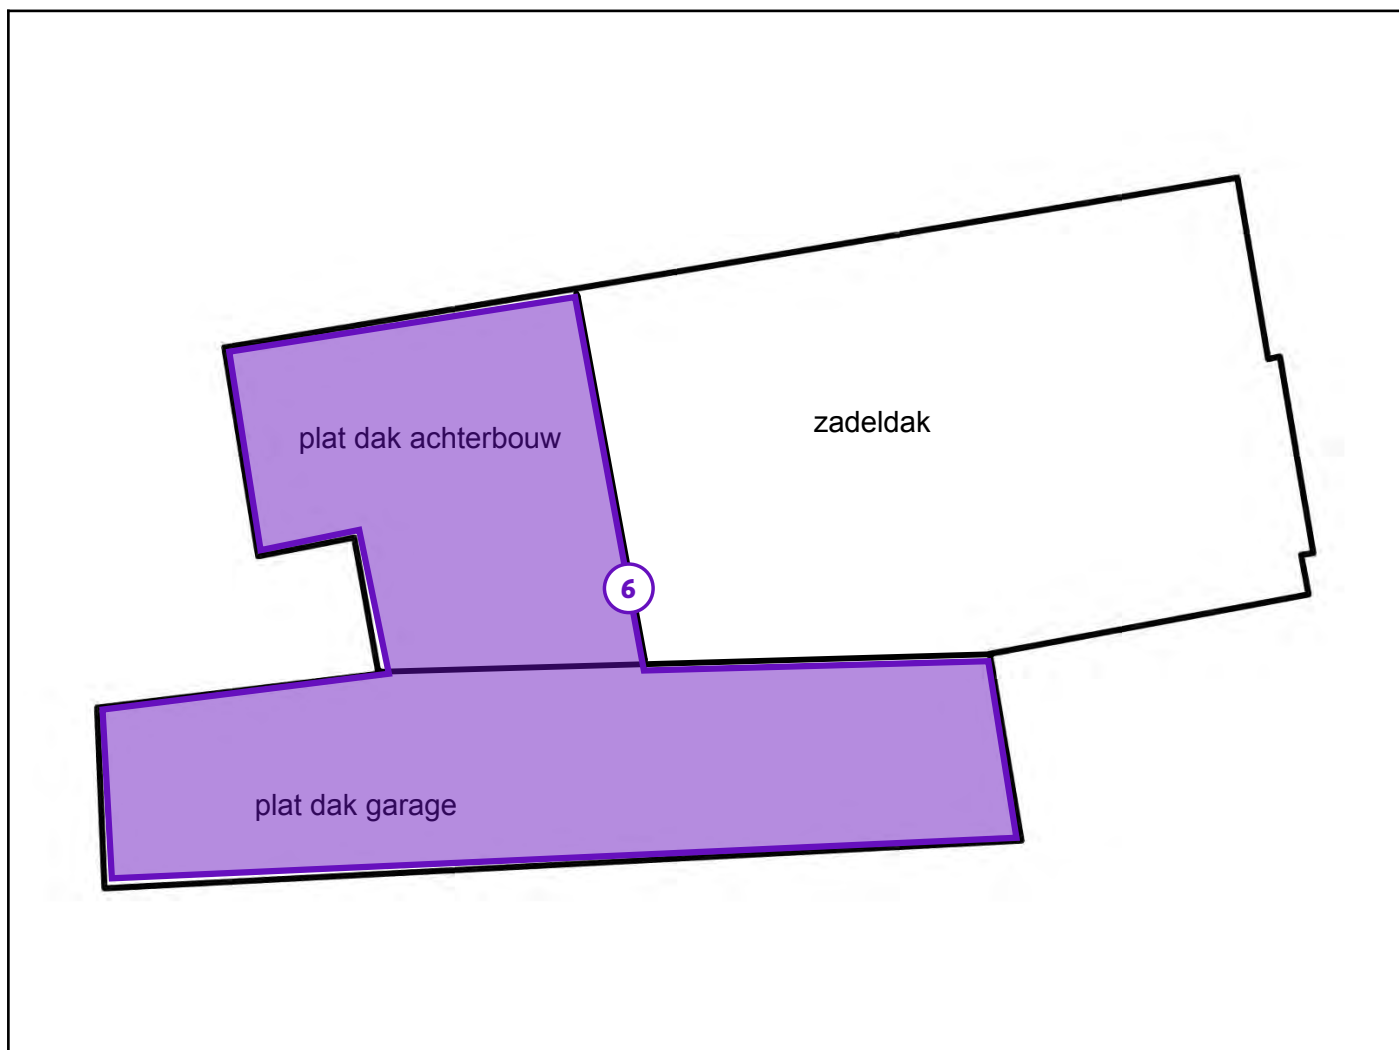
## Plan 1.7: dakenplan

Beschrijving	Type	Actie
6. dak bedekking platte daken	Advies	-
