# Asbestinventarisatetest

Huis ten Halven 42, 9100 Sint-Niklaas

Attestnummer : 20240821-000345.000

Uitgegeven op : 21.08.2024

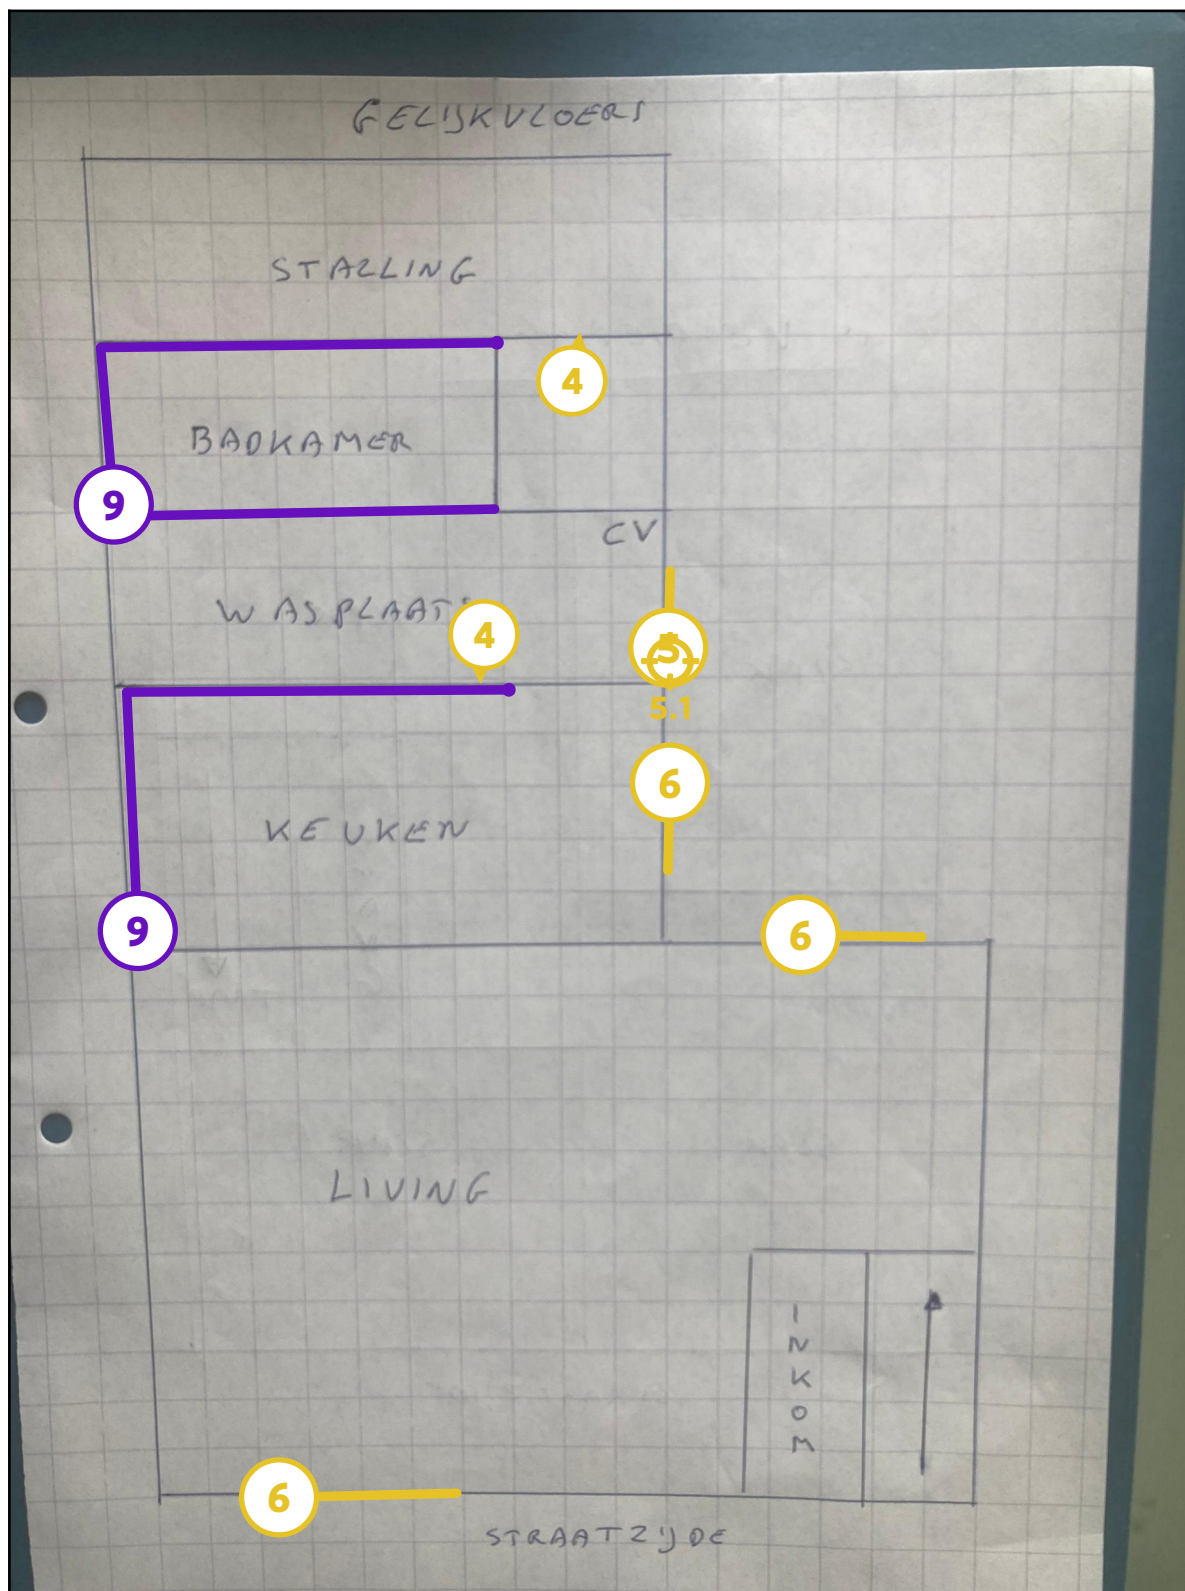
## Plan 1.2: gelijkvloers

4. diverse oude schakelaars en stopcontacten	Asbestmateriaal	Zorgvuldig beheren
5. invulpaneel deur achterbouw	Asbestmateriaal	Zorgvuldig beheren
5.1 Code: MV06 1053288AK	Puntmonster	-
6. mastiek tussen het profiel van de voorzet rolluiken en de muur	Asbestmateriaal	Zorgvuldig beheren
9. tegellijn achter wandtegels keuken en badkamer	Advies	-

- Eenvoudige handelingen: enkel door erkend asbestverwijderaar  
Deze hechtgebonden asbesthoudende kit dient losgemaakt worden ( bij het verwijderen van de voorzet rolluiken ) en als asbesthoudend afval, dubbel verpakt in plasticfolie, weg gebracht te worden naar het containerpark. Bevochtig en draag steeds beschermende kledij ( wegwerphandschoenen, FFP3 mondmasker en wegwerp overall type 5/6, bij het verwijderen. Aangezien er bij het losmaken van de kit tussen het profiel en de muur, asbestvezels kunnen vrijkomen , dient dit te gebeuren door een erkende firma met ervaring in asbestverwijdering.

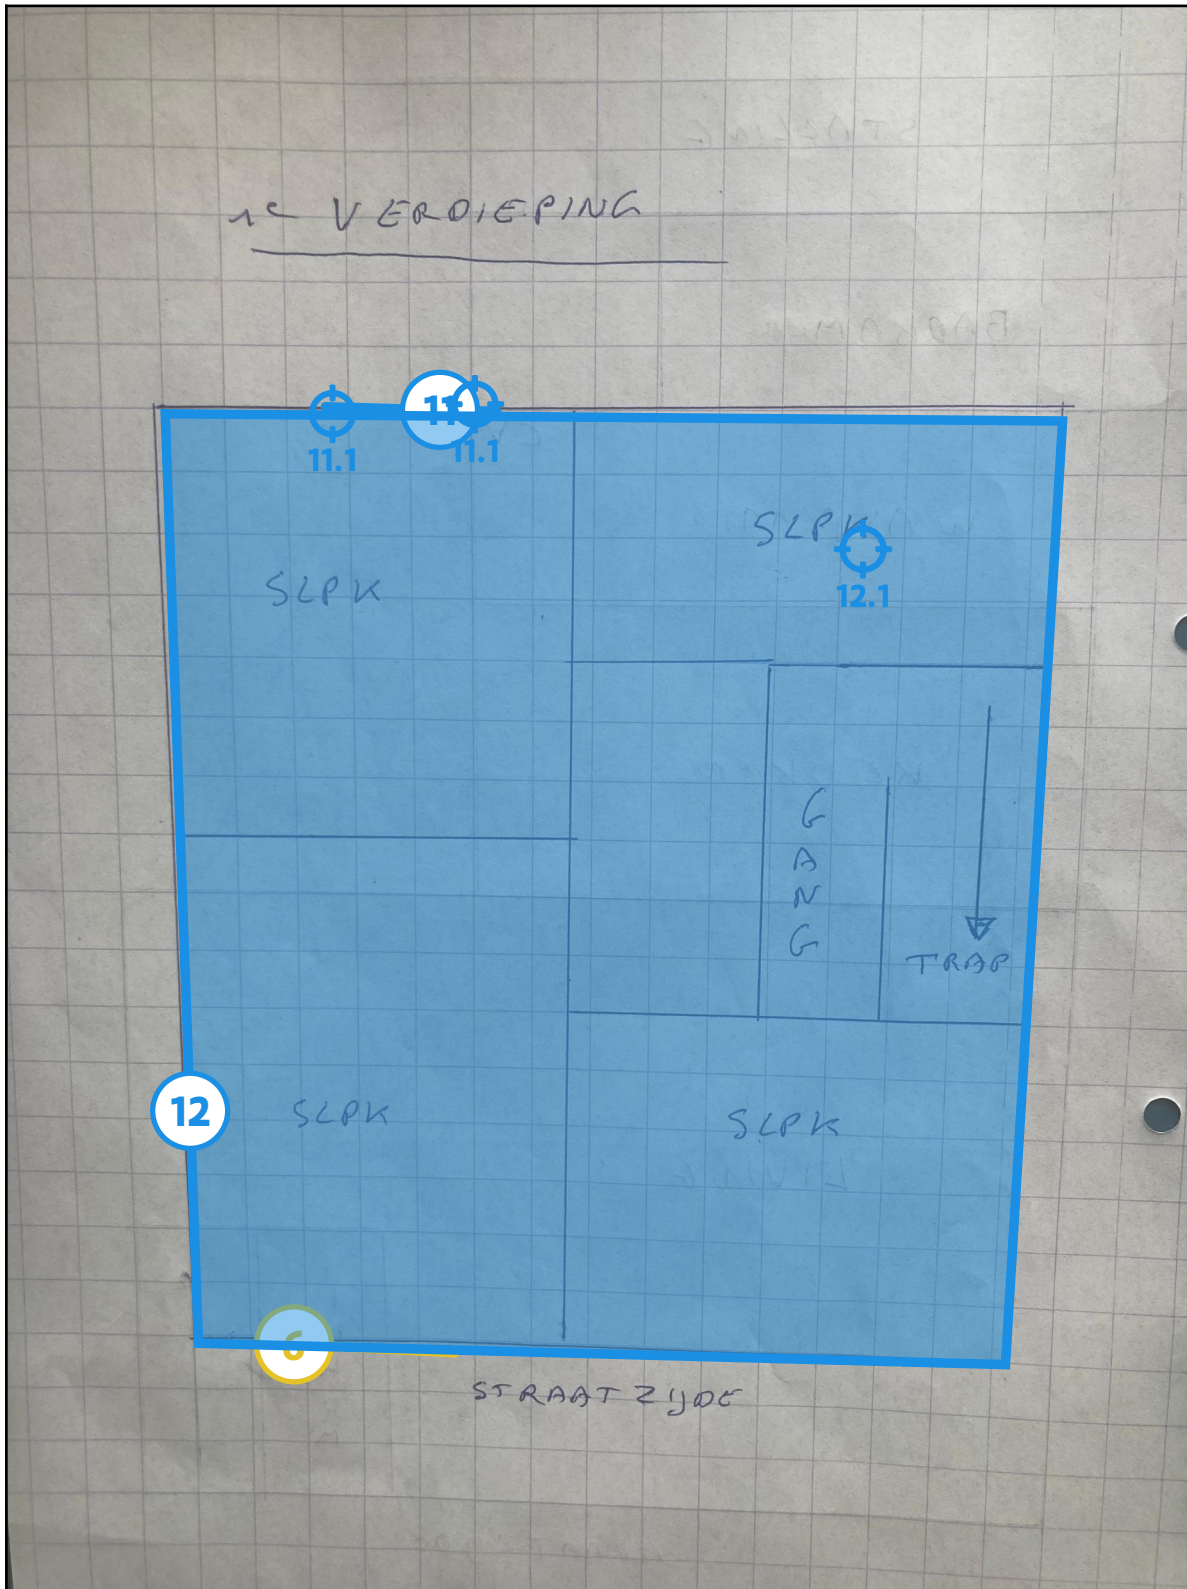
# Plan 1.5: verdieping

6. mastiek tussen het profiel van de voorzet rolluiken en de muur	Asbestmateriaal	Zorgvuldig beheren
11. kit tussen enkel glas en raamprofiel achterste slaapkamer	Geen asbest	-
11.1 Code: MV02 1053284AK	Mengmonster	-
12. bezetwerk plafonds	Geen asbest	-
12.1 Code: MV05 1053287AK	Mengmonster	-

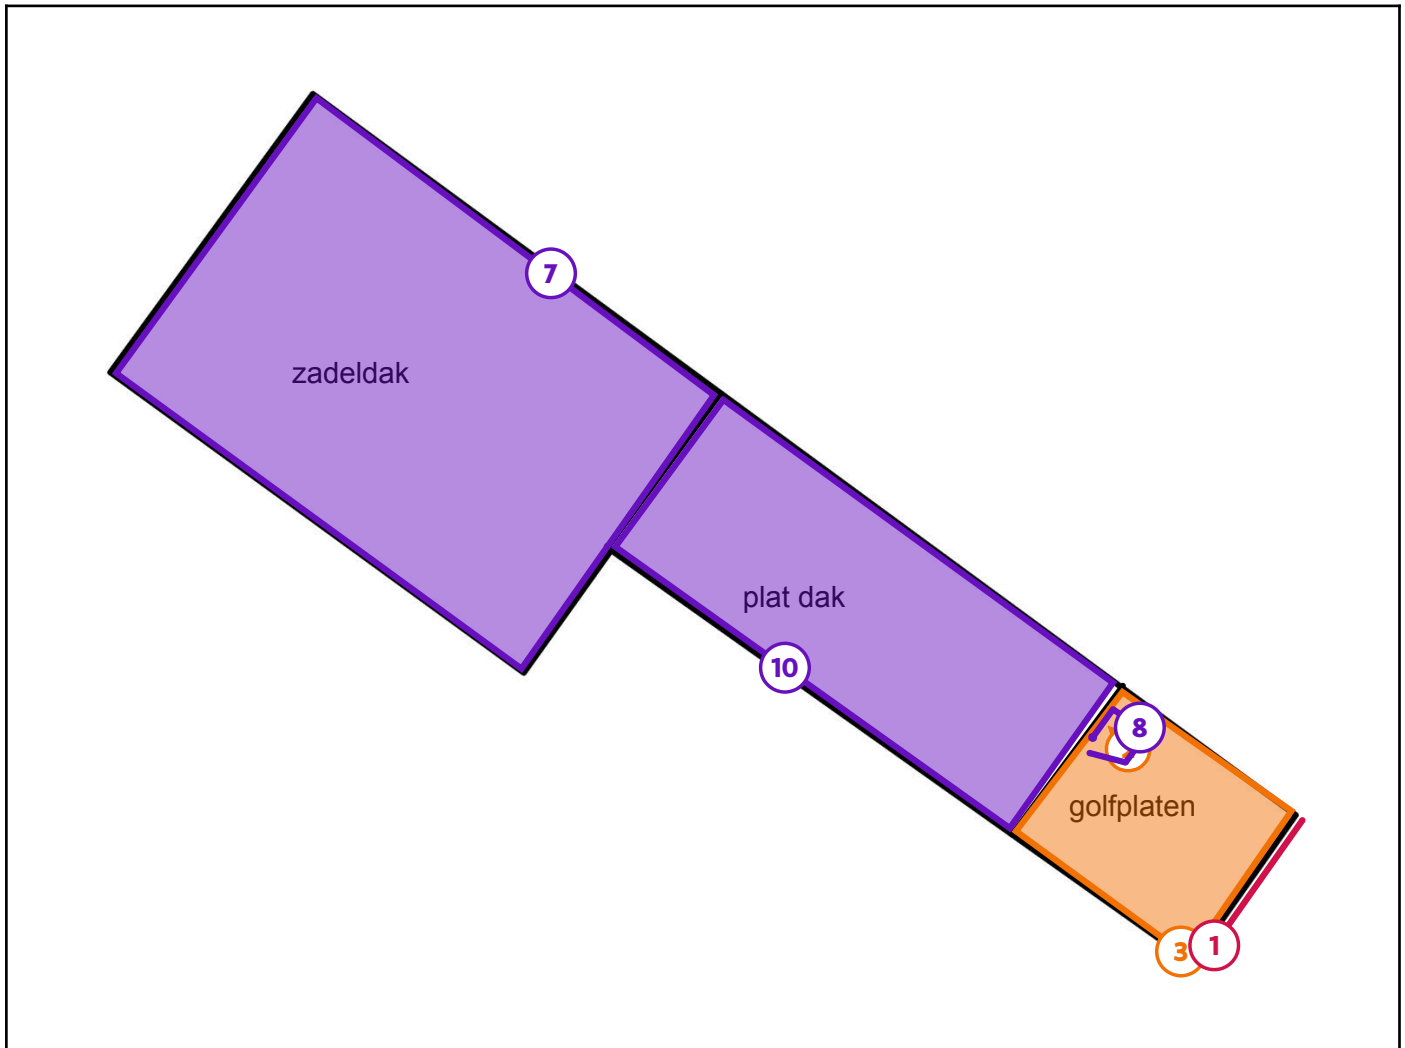
## Plan 1.6: dakenplan

Beschrijving	Type	Actie
1. sediment in afvoergoot stalling	Asbestmateriaal	Dringend verwijderen
2. schouwbus op satlling achter	Asbestmateriaal	Verwijderen
3. golfplaten op stalling achetr	Asbestmateriaal	Verwijderen
7. onderdak platen zadeldak	Beperking	-
8. roofing rond schouwbus achterbouw	Beperking	-
10. plkat dak achterbouw	Advies	-

- Eenvoudige handelingen: mag via doe-het-zelf of door werknemer(s) met opleidingsattest eenvoudige handelingen  
Het sediment kan makkelijk verwijderd worden en dubbel verpakt in plasticfolie weggebracht worden als asbestafval naar het containerpark. Bevochtig het sediment en draag steeds beschermende kledij (wegwerphandschoenen en mondkap type FFP3 ) bij het verwijderen

- Eenvoudige handelingen: mag via doe-het-zelf of door werknemer(s) met opleidingsattest eenvoudige handelingen  
Deze asbesthoudende schouwbus dient voorzichtig los gekapt worden, zonder de schouwbus te breken of te beschadigen. Deze schouwbus nooit in stukken kappen of in stukken slijpen. Bevochtig de schouwbus en draag steeds beschermende kledij (wegwerphandschoenen, mondmasker FFP3 en wegwerpoverall type 5/6) bij het verwijderen. Breng nadien deze schouwbus als 1 geheel, dubbel verpakt in plasticfolie, weg als asbesthoudend afval naar het containerpark.

- Eenvoudige handelingen: mag via doe-het-zelf of door werknemer(s) met opleidingsattest eenvoudige handelingen  
Deze asbesthoudende golfplaten dienen voorzichtig, zonder te beschadigen, te breken, te verslijpen of te storten, losgemaakt te worden en in een speciale asbest afval container gelegd te worden of dubbelverpakt in plasticfolie en nadien als asbest afval naar het containerpark brengen. Bevochtig de golfplaten en draag steeds beschermende kledij ( wegwerphandschoenen, mondmasker FFP3 en wegwerpoverall type 5/6 ) bij het verwijderen van de golfplaten.

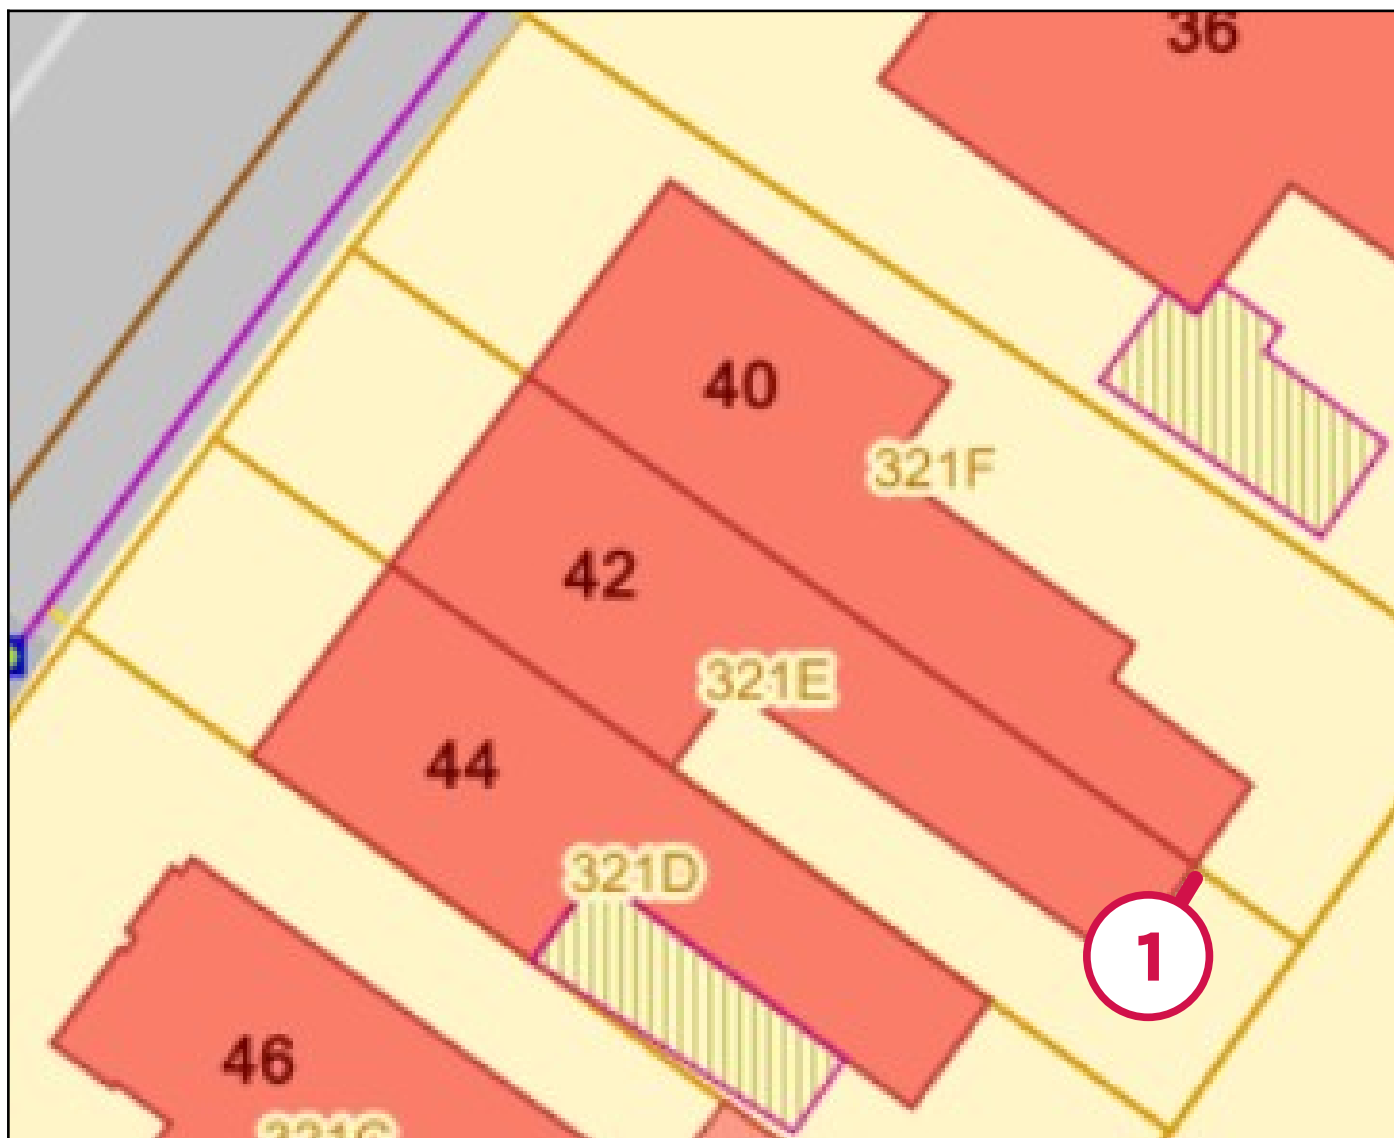
## Plan 2.1: Vaststellingen buiten de constructies

Beschrijving	Type	Actie
1. sediment in afvoergoot stalling	Asbestmateriaal	Dringend verwijderen
