Asbestinventarisatetest

Schuttershof 24, 9100 Sint-Niklaas

Attestnummer : 20240524-000092.000

Uitgegeven op : 24.05.2024

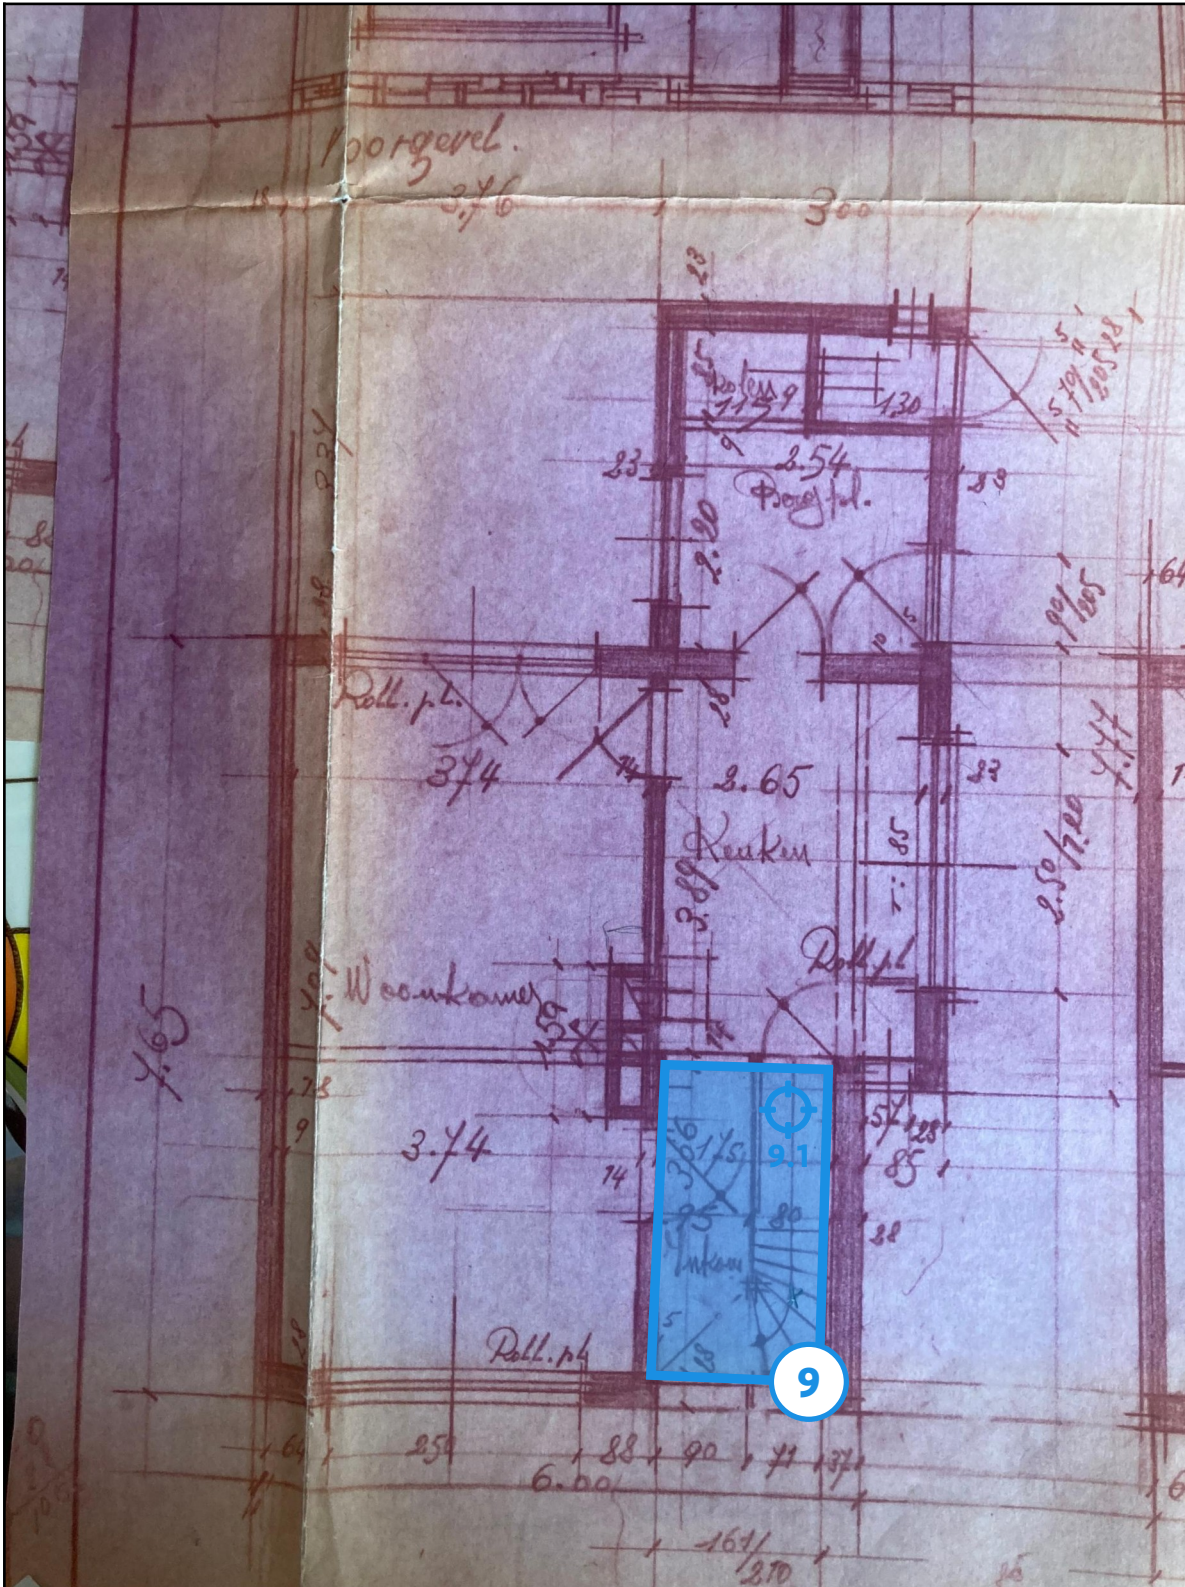
Plan 1.2: gelijkvloers

5. licht schakelaars	Asbestmateriaal	Zorgvuldig beheren
12. bezetwerk muren	Geen asbest	-
12.1 Code: MV01 0942834AK	Mengmonster	-

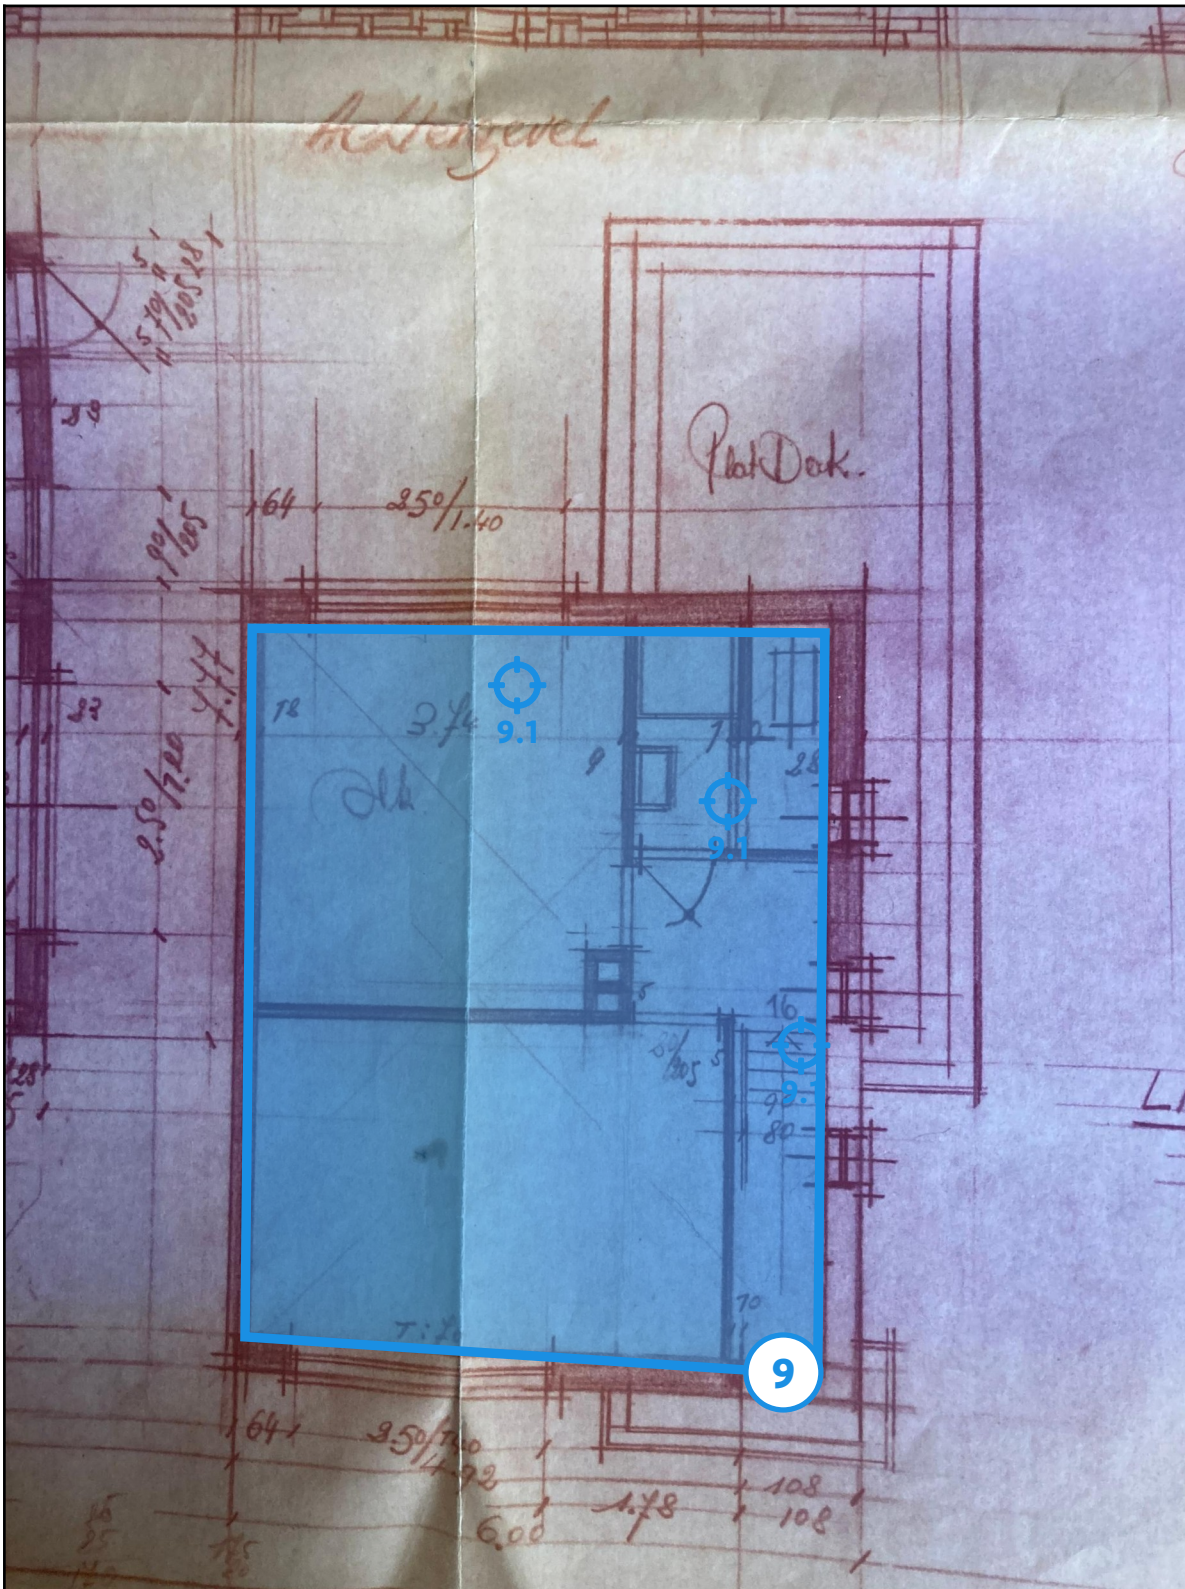
Plan 1.4: verdieping

Beschrijving	Type	Actie
6. plat dak erker voor en achteraan	Beperking	-
8. onderdak platen zadeldak	Advies	-
10. roofing plat dak rechtergevel	Geen asbest	-
10.1 Code: MV03 0942982	Puntmonster	-
