Asbestinventarisatetest

Klapperbeekstraat 135, 9100 Sint-Niklaas

Attestnummer : 20260505-000437.000

Niet-asbestveilig

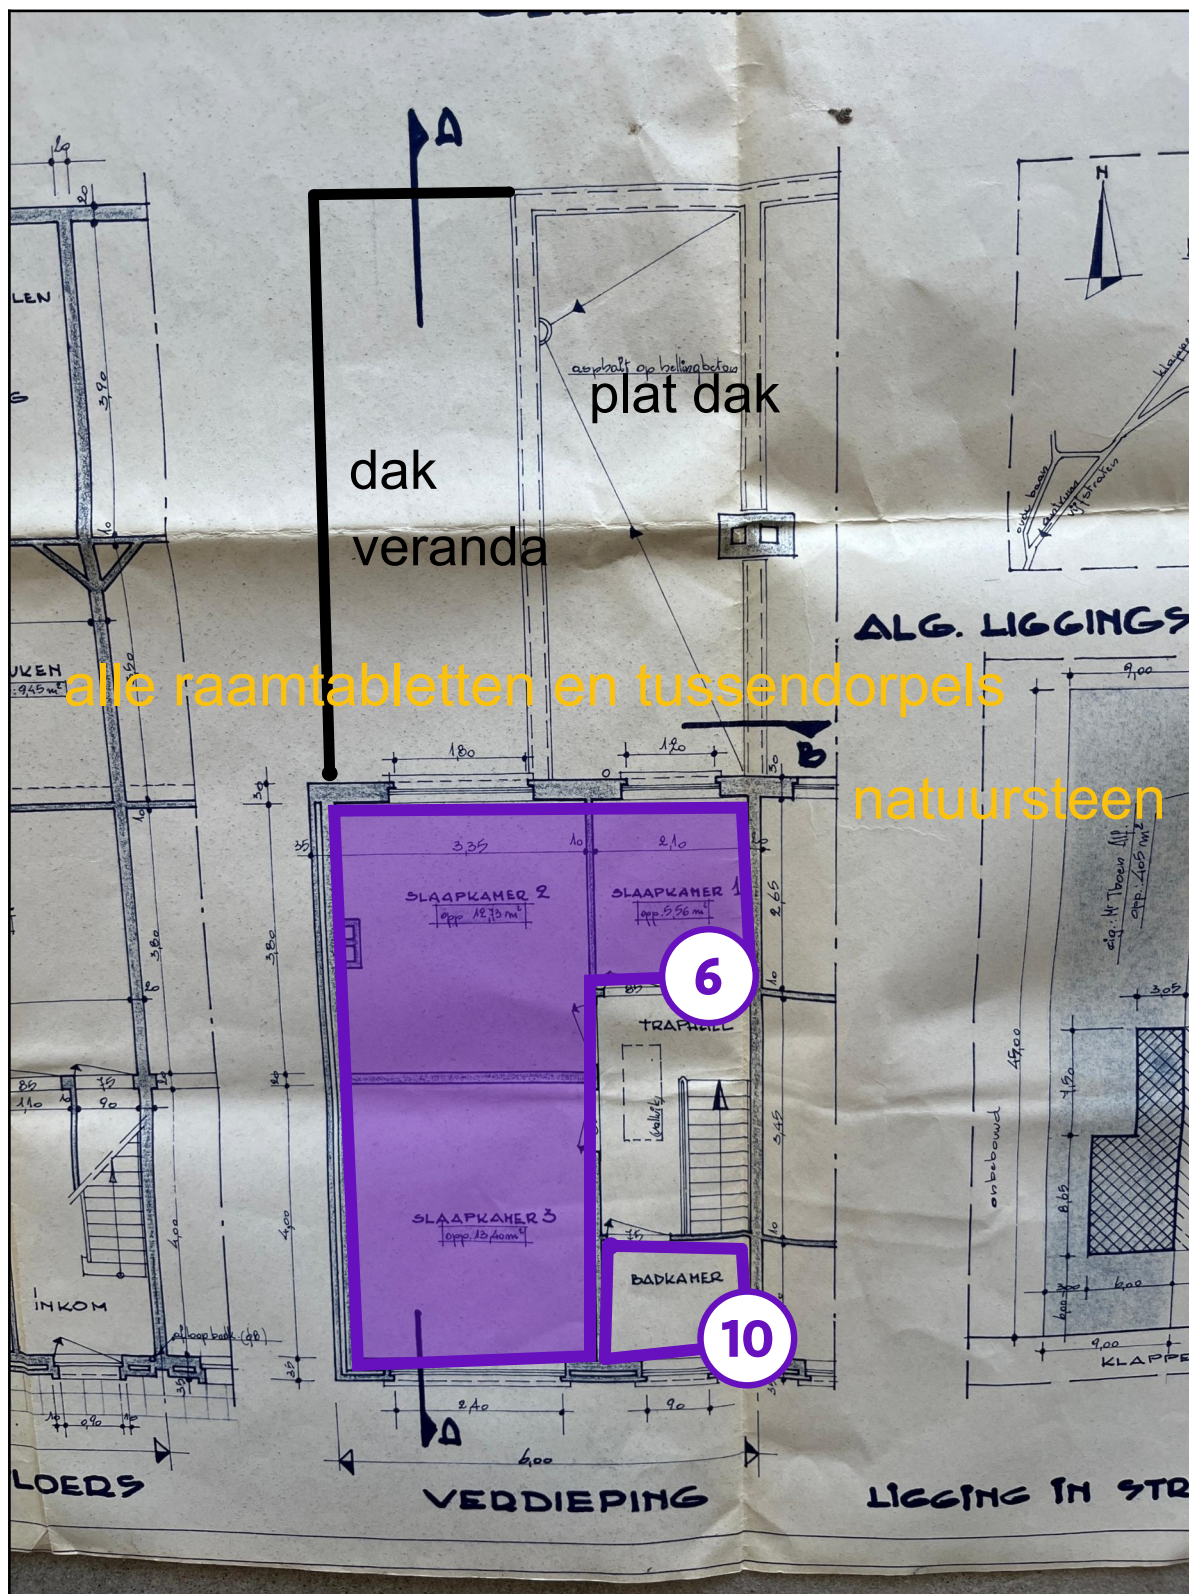
Plan 1.5: verdieping

6. vloerzeil op de eerste verdieping	Advies	-
9. raamtabletten en tussendorpels	Advies	-
10. tegellijm achter wandtegels badkamer	Advies	-

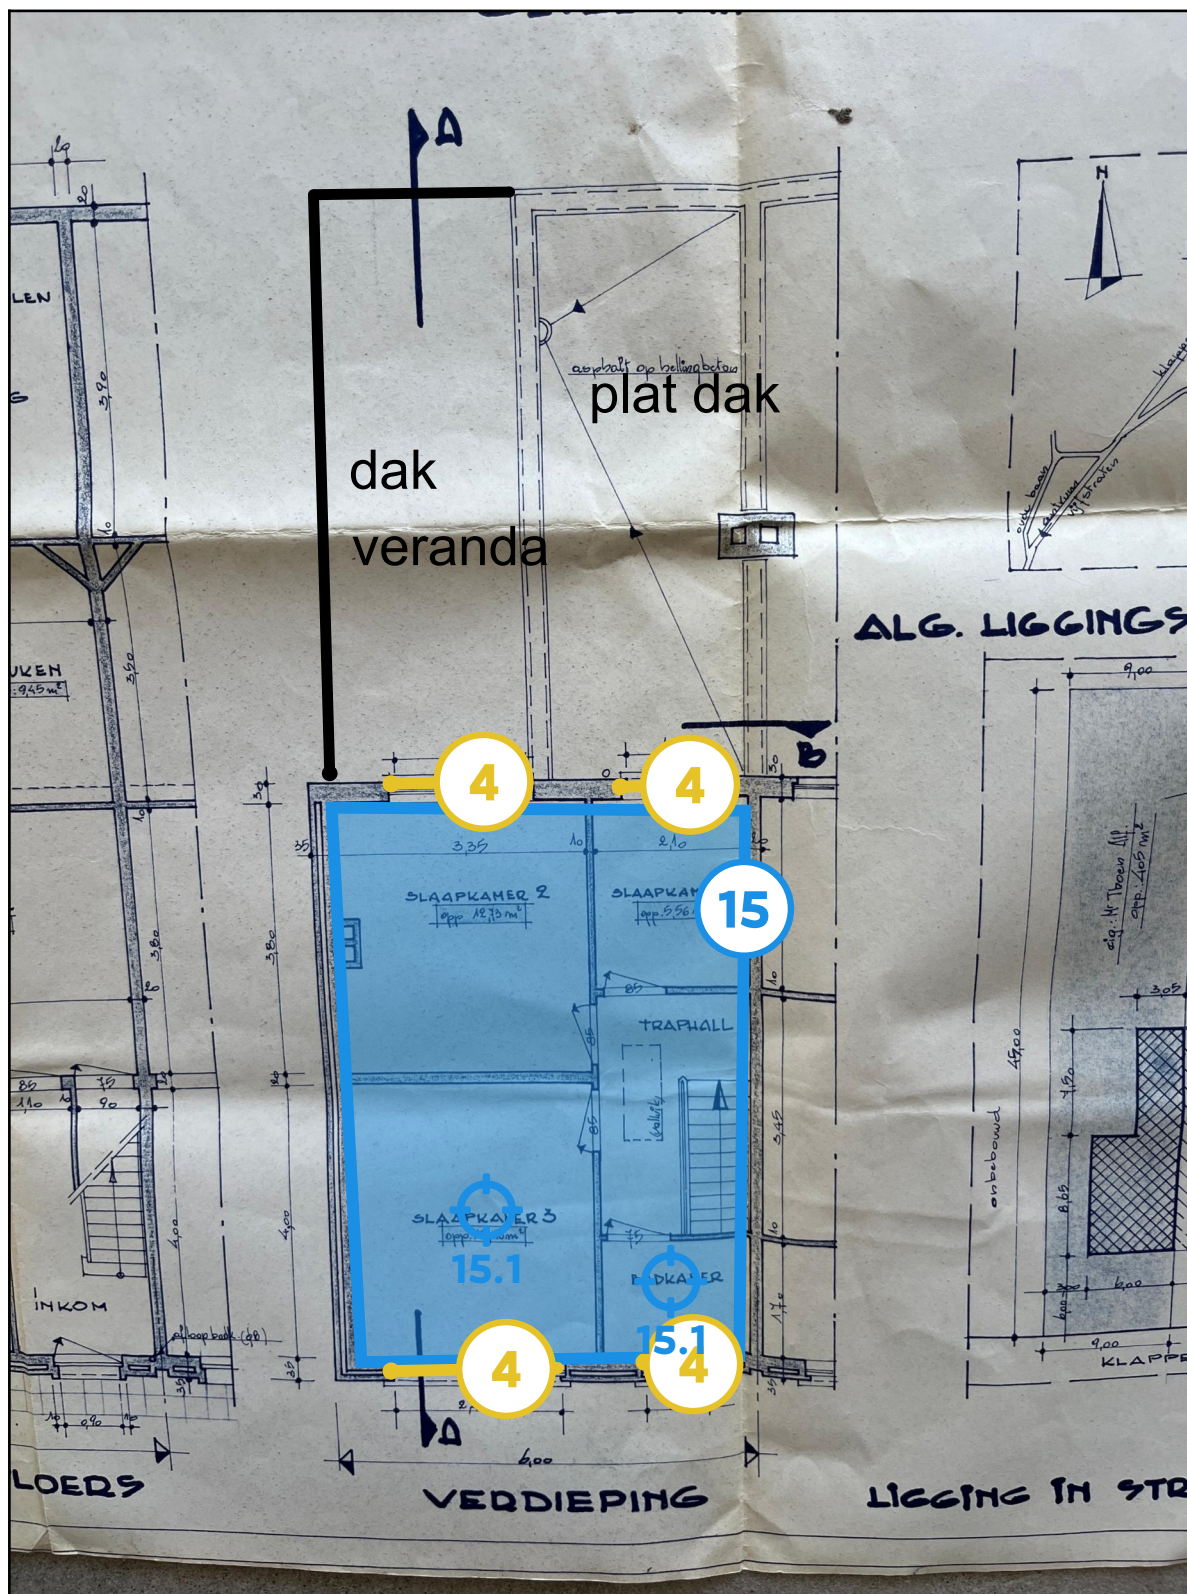
Plan 1.6: verdieping kopie

4. kit tussen alu raamprofielen en muur	Asbestmateriaal	Zorgvuldig beheren
15. bezetwerk plafonds	Geen asbest	-
15.1 Code: MV066020439663	Mengmonster	-

- Eenvoudige handelingen: enkel door erkend asbestverwijderaar
Deze hechtgebonden asbesthoudende kit dient losgemaakt worden en als asbesthoudend afval, dubbel verpakt en luchtdicht in plasticfolie, weg gebracht te worden . als asbestafval naar een categorie-I stortplaats (link: <https://ovam.vlaanderen.be/asbestafval-afvoeren>) of een geregistreerd asbestinzamelaar (link: : www.werk.belgie.be-erkenningen). Raadpleeg op voorhand de voorwaarden van het recyclagepark (www.ovam.vlaanderen.be/asbestafval-afvoeren) of via een erkende asbestverwijderaar (www.werk.belgie.be-erkenningen).Bevochtig en draag steeds beschermende kledij (wegwerphandschoenen, FFP3 mondk masker, afspoelbaar schoeisel en wegwerp overall categorie III type 5/6), bij het verwijderen. Aangezien er bij het losmaken van de kit tussen het raamprofiel en de muur, asbestvezels kunnen vrijkomen , dient dit te gebeuren door een erkende firma met ervaring in asbestverwijdering. De kit kan best verwijderd worden met een asbest puntstofzuiger met hepa filter. Uzelf moet zeker bewijsdocumenten van de asbestverwijdering opvragen en bewaren (facturen, werkplannen, foto's, afleverbonnen) met het oog op een correcte actualisatie van het asbestattest. U kan voor het verwijderen alles nalezen onderaan het attest onder de rubriek : ASBEST BEHEREN EN VERWIJDEREN. U kan alles nakijken op de website van OVAM :

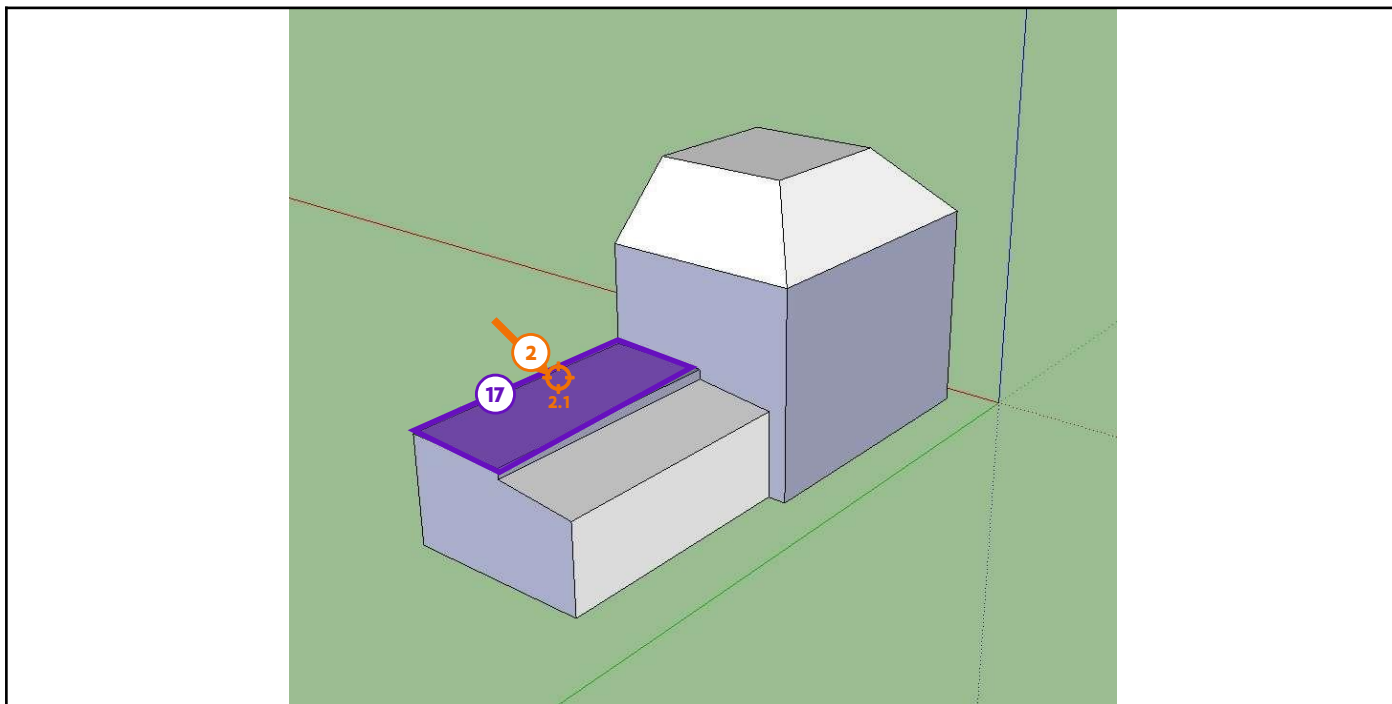
Plan 1.9: 3D

Beschrijving	Type	Actie
2. schouwbus op plat dak	Asbestmateriaal	Verwijderen
2.1 Code: MV07 6020439664	Puntmonster	-
17. dakbedekking	Overige ruimte of materiaal	-

- Eenvoudige handelingen: mag via doe-het-zelf of door werknemer(s) met opleidingsattest eenvoudige handelingen
Deze asbesthoudende schouwbus dient voorzichtig los gekapt worden, zonder de schouwbus te breken of te beschadigen. Deze schouwbus nooit in stukken kappen, storten of in stukken slijpen. Bevochtig of fixeer (om stofvorming te vermijden) de schouwbus en draag steeds beschermende kledij (wegwerphandschoenen, mondkap FFP3, afspoelbaar schoeisel en wegwerpoverall cat III type 5/6) bij het verwijderen. Breng nadien deze schouwbus als 1 geheel, dubbel verpakt en luchtdicht in dikke plasticfolie of in een bigbag asbest afvalzak, weg als asbesthoudend afval naar het gemeentelijk recyclagepark of een categorie-I stortplaats (link: <https://ovam.vlaanderen.be/asbestafval-afvoeren>) of een geregistreerd asbestinzamelaar (link: www.werk.belgie.be-erkenningen) Raadpleeg op voorhand de voorwaarden van het recyclagepark (www.ovam.vlaanderen.be/asbestafval-afvoeren) of via een erkende asbestverwijderaar (www.werk.belgie.be-erkenningen). Uzelf moet zeker bewijsdocumenten van de asbestverwijdering opvragen en bewaren (facturen, werkplannen, foto's, afleverbonnen) met het oog op een correcte actualisatie van het asbestattest. U kan voor het verwijderen alles nalezen onderaan het attest

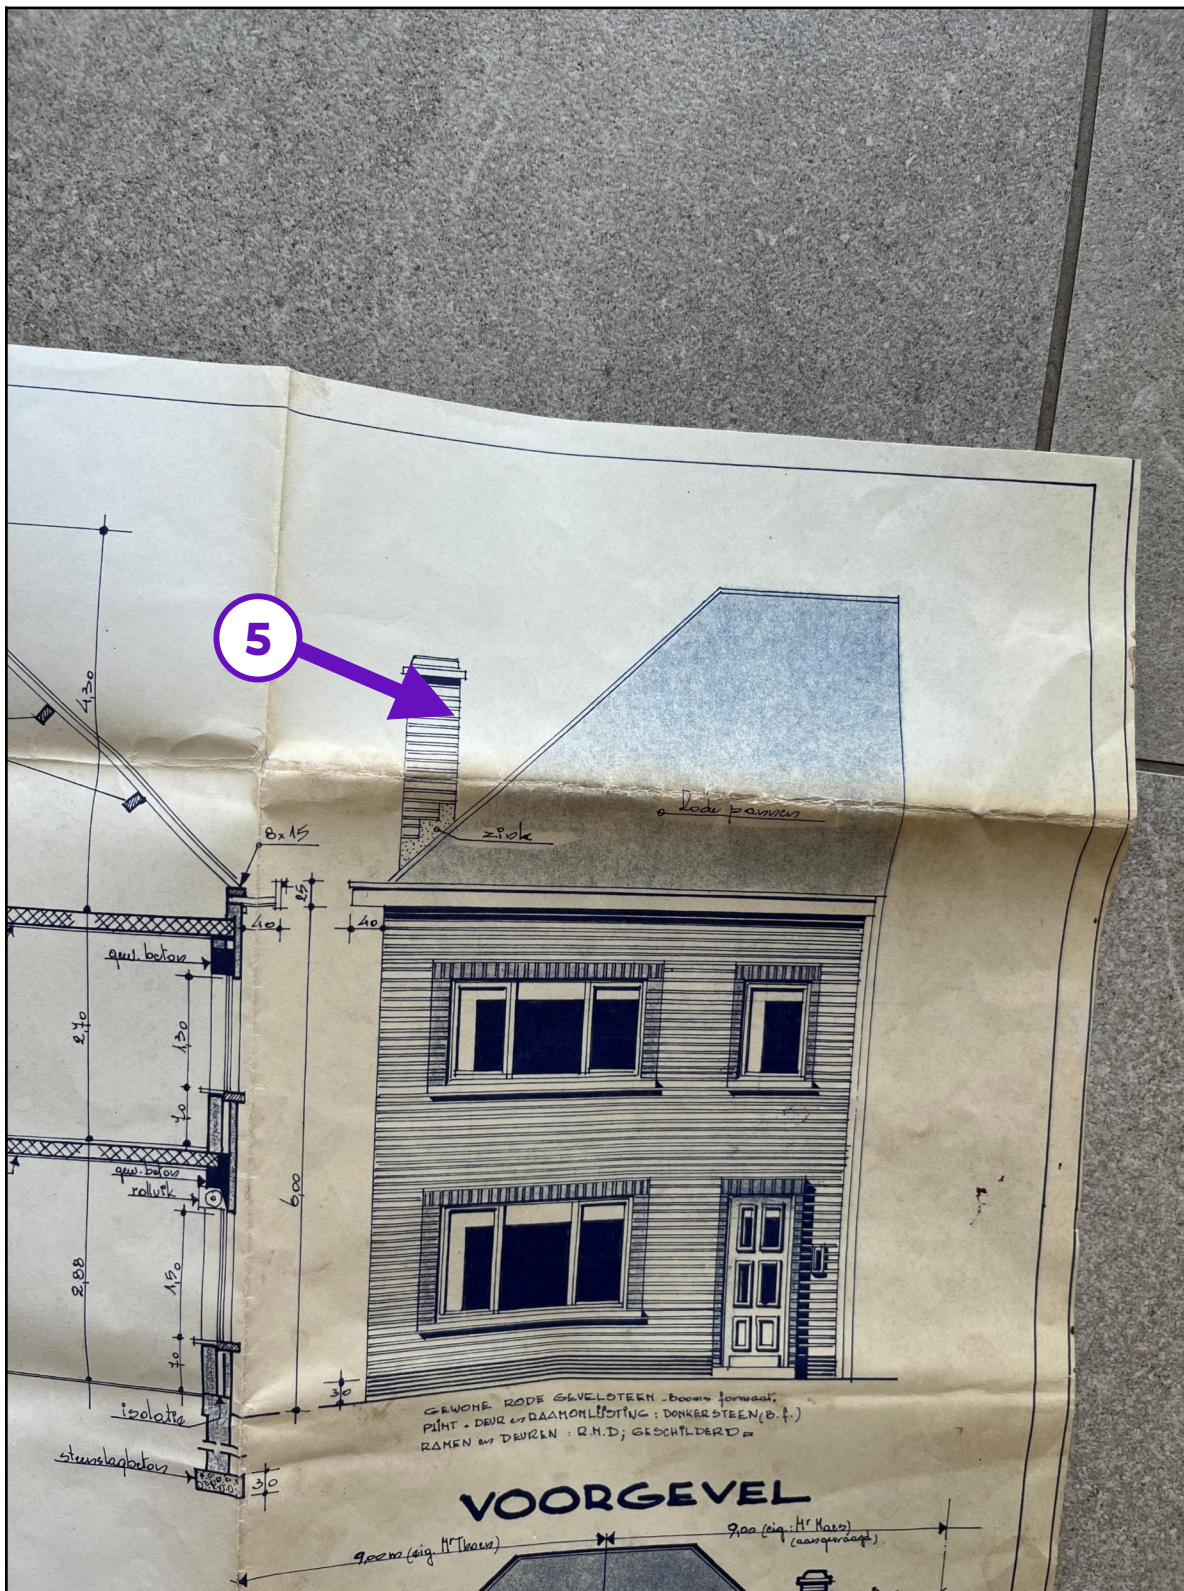
Plan 1.11: voorgevel

5. schouw op zadeldak	Beperking	-
-----------------------	-----------	---

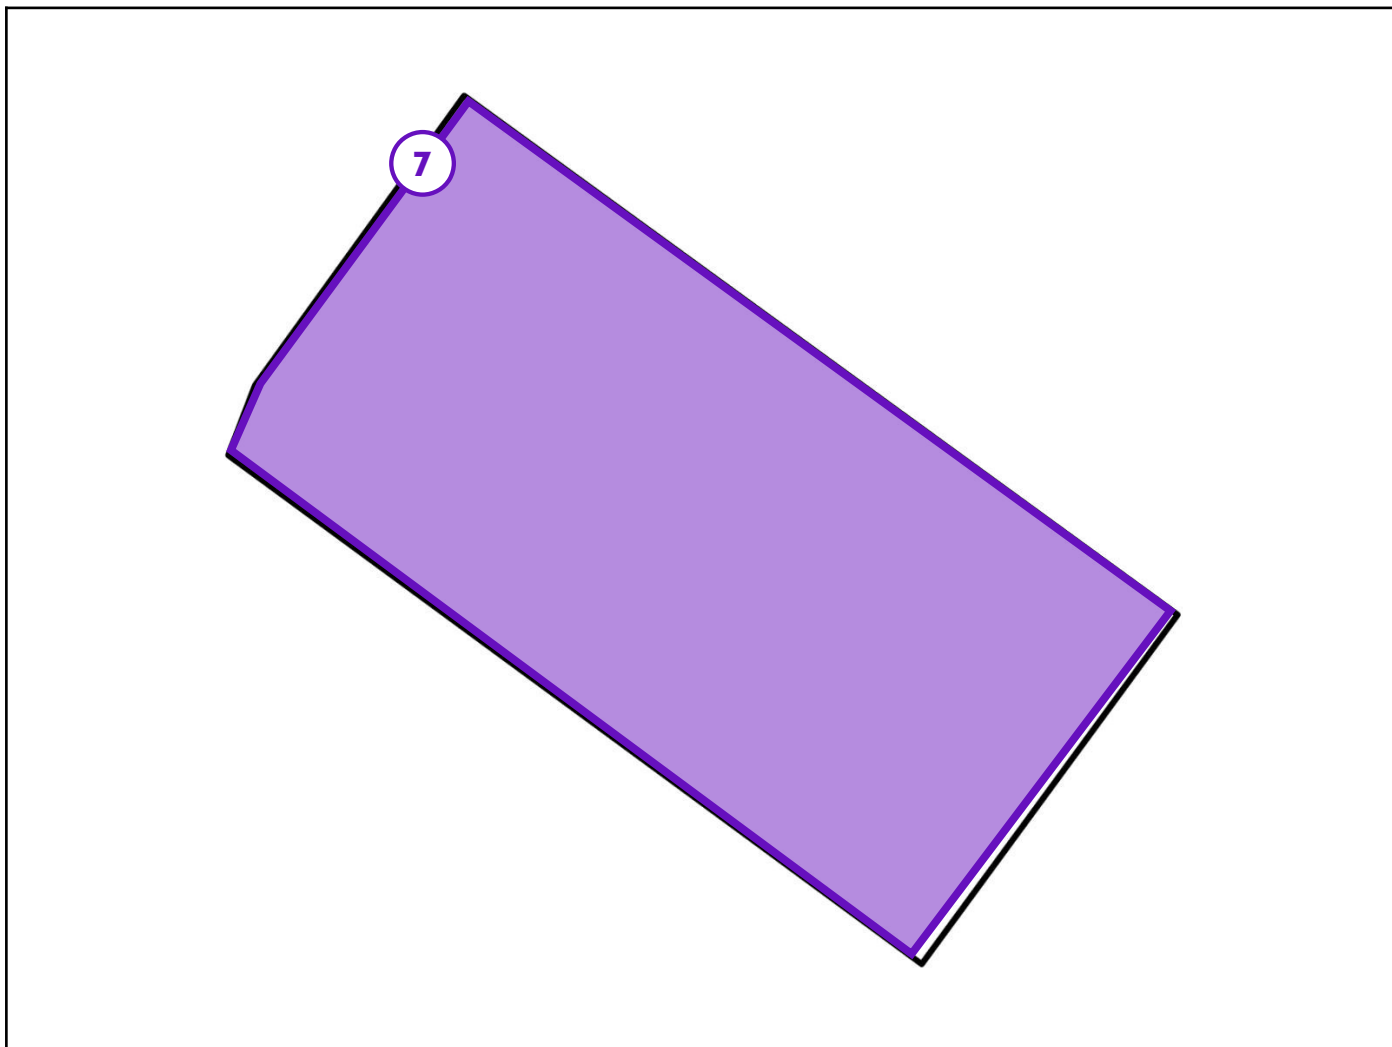
Plan 2.1: garage

Beschrijving	Type	Actie
7. inhoud gargebox	Advies	-
