# Asbestinventarisatetest

Zeugsteeg 12, 9000 Gent

Attestnummer : 20240608-000072.000

Uitgegeven op : 08.06.2024

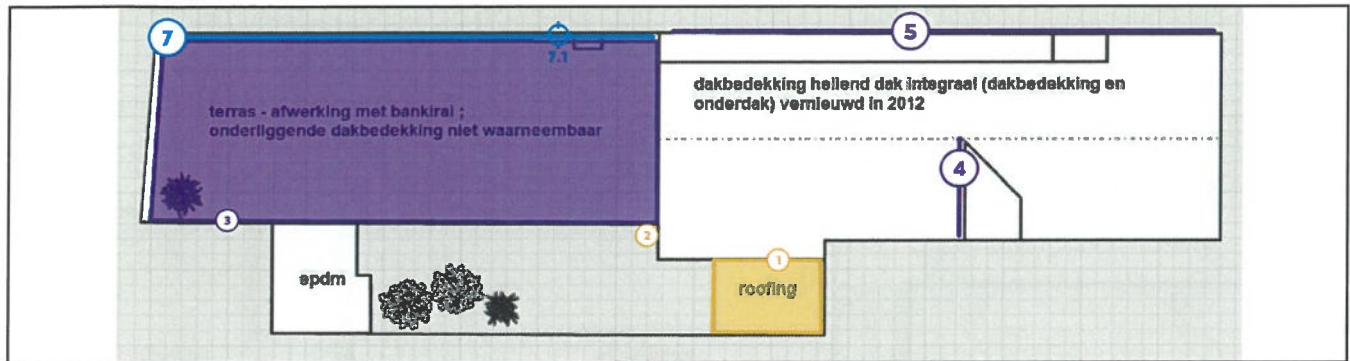
# Plan 1.1: Hoofdgebouw

Beschrijving	Type	Actie
1. Roofing (dakbedekking toilet)	Asbestmateriaal	Zorgvuldig beheren
2. Afvoerbu (tuin)	Asbestmateriaal	Zorgvuldig beheren
3. Dakbedekking (plat dak terras)	Beperking	-
4. Leien gevelbekleding (natuurleien - niet asbestverdacht)	Advies	-
5. Leien gevelbekleding (muur aanpalende woning)	Advies	-
7. Deksteen (thv terras)	Geen asbest	-
7.1 Code: AHST4	Puntmonster	-

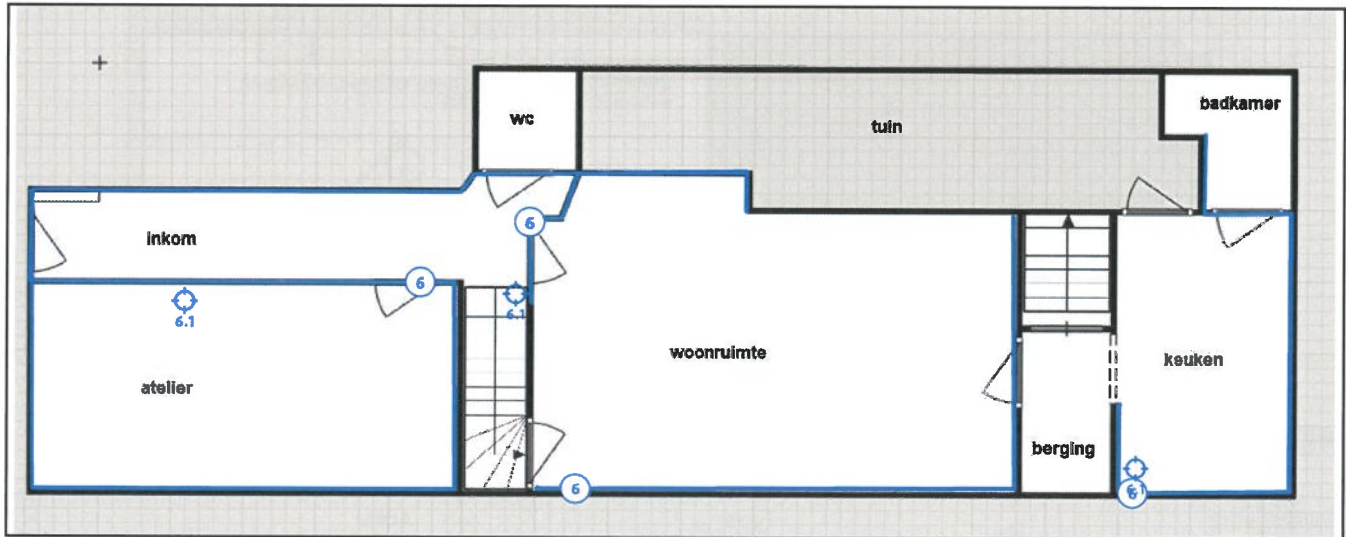
## Plan 1.2: Verdieping 0

Beschrijving	Type	Actie
6. Muurpleister	Geen asbest	-
6.1 Code: AHST1	Mengmonster	-

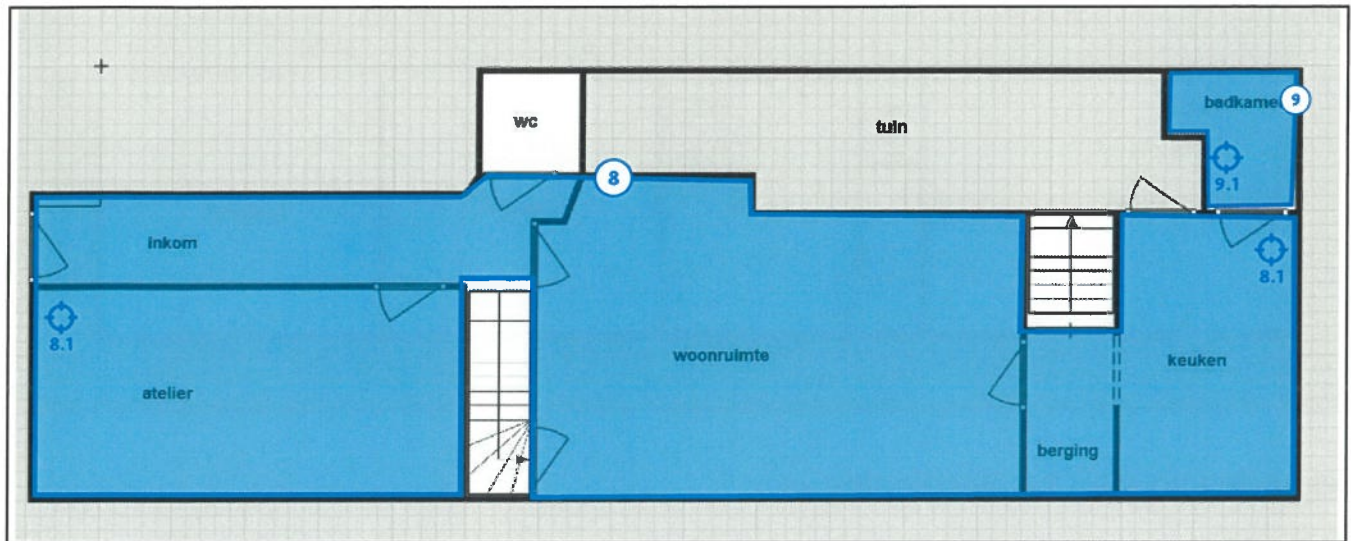
## Plan 1.3: Verdieping 0

Beschrijving	Type	Actie
8. Plafondpleister	Geen asbest	-
8.1 Code: AHST2	Mengmonster	-
9. Afwerking plafond badkamer	Geen asbest	-
9.1 Code: AHST3	Puntmonster	-

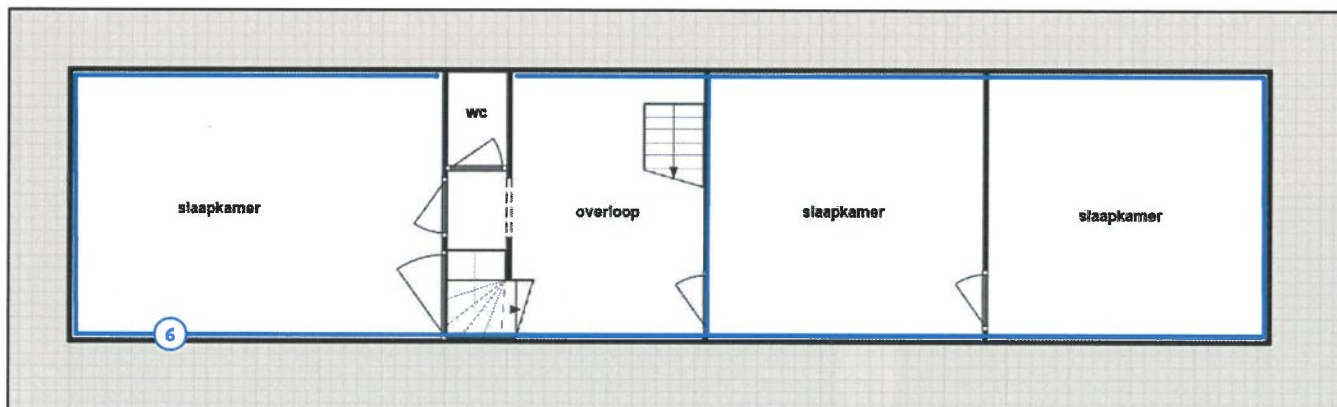
## Plan 1.4: Verdieping +1

Beschrijving	Type	Actie
6. Muurpleister	Geen asbest	-
