Asbestinventarisatetest

Heiseltstraat 31, 3890 Gingelom

Attestnummer : 20240813-000221.000

Uitgegeven op : 13.08.2024

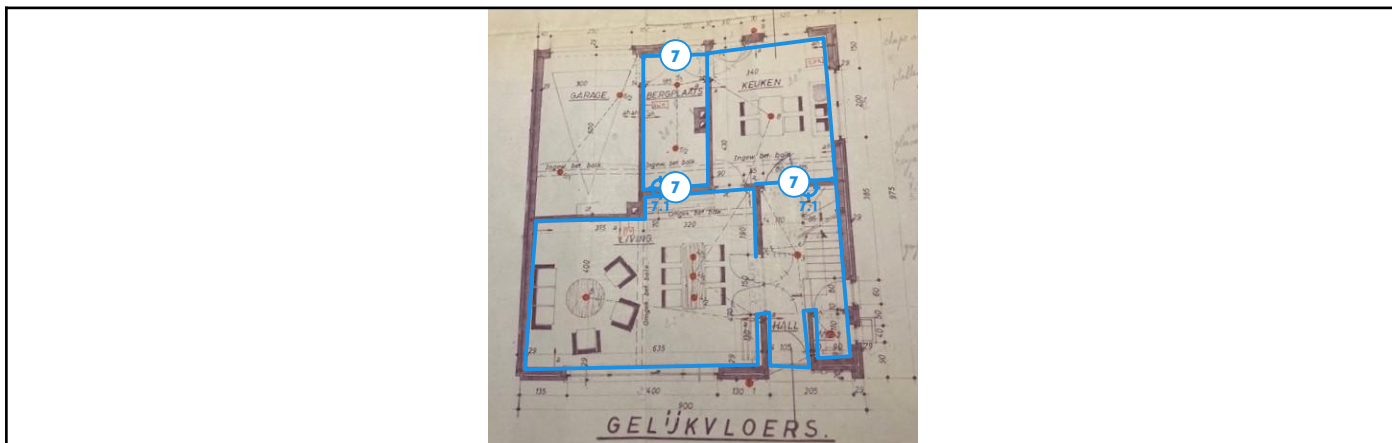
Plan 1.2: Gelijkvloers - Pleisterwerk wanden

Beschrijving	Type	Actie
7. Pleisterwerk wanden	Geen asbest	-
7.1 Code: 050824JEU001	Mengmonster	-

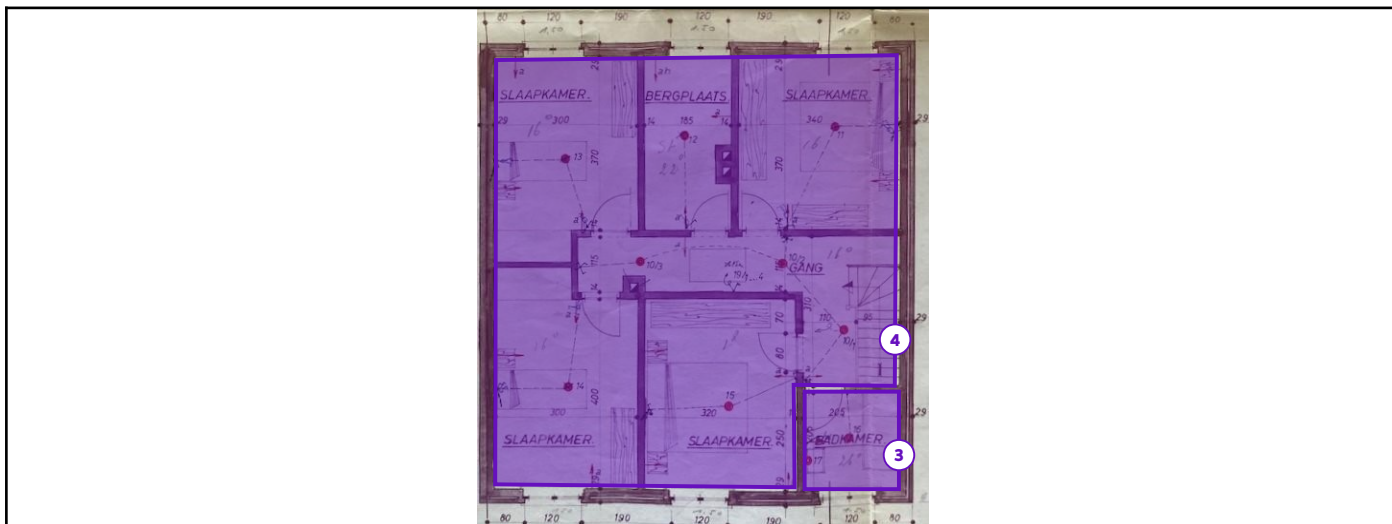
Plan 1.3: Verdieping

Beschrijving	Type	Actie
3. Lijm laag tegels + tegels	Advies	-
4. Lijm laag vinyl + vinyl	Advies	-

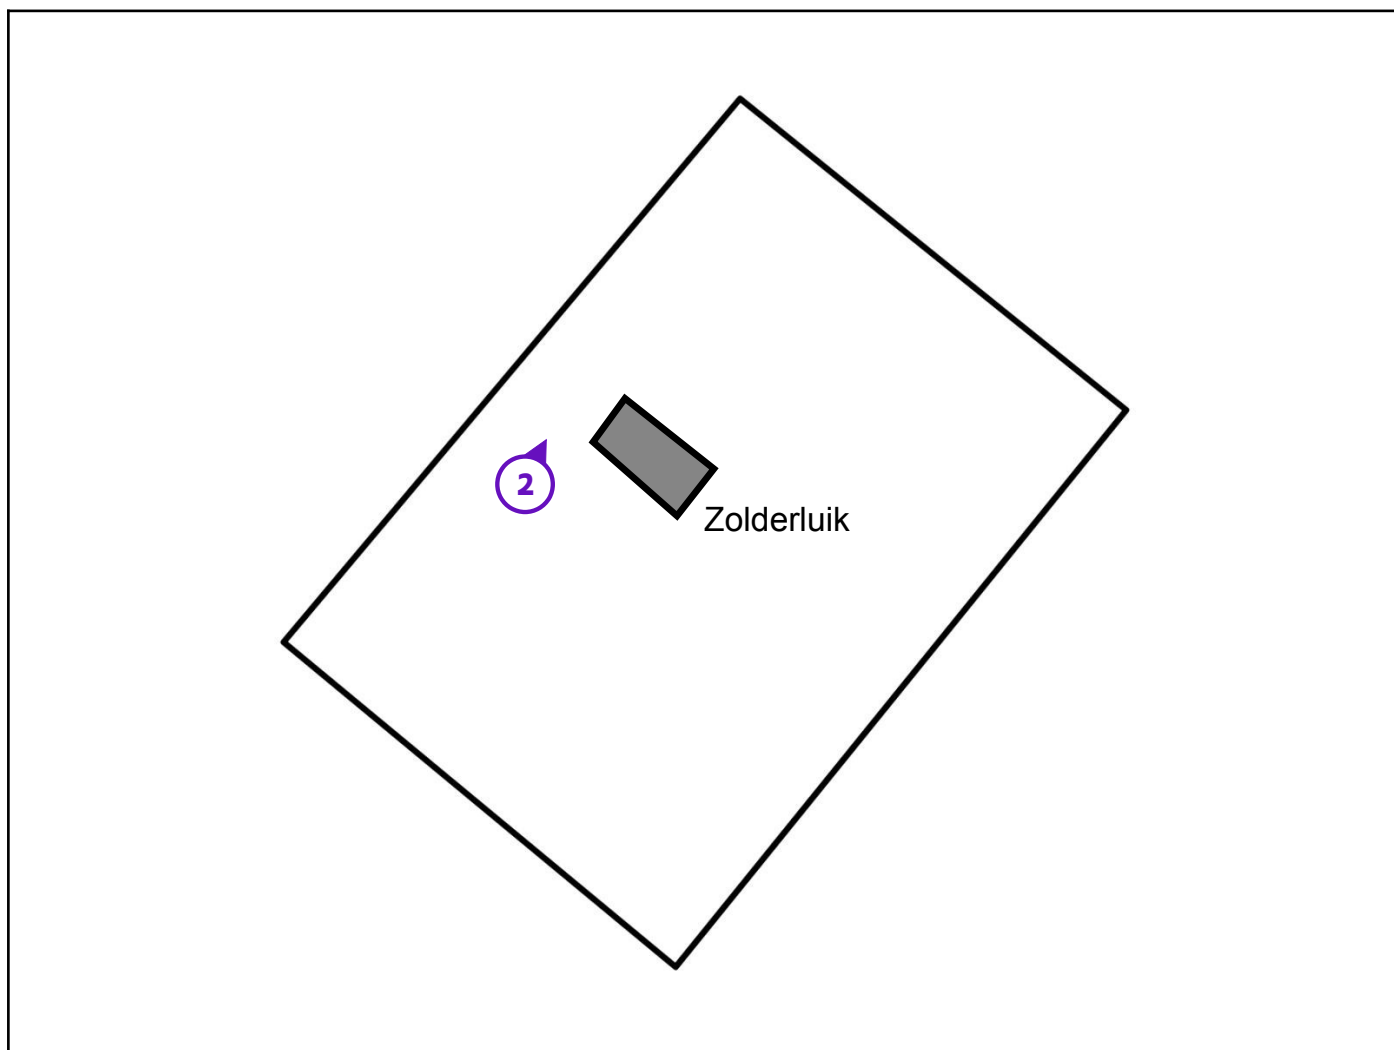
Plan 1.4: Zolder

Beschrijving	Type	Actie
2. Schakelaar zolder	Advies	-

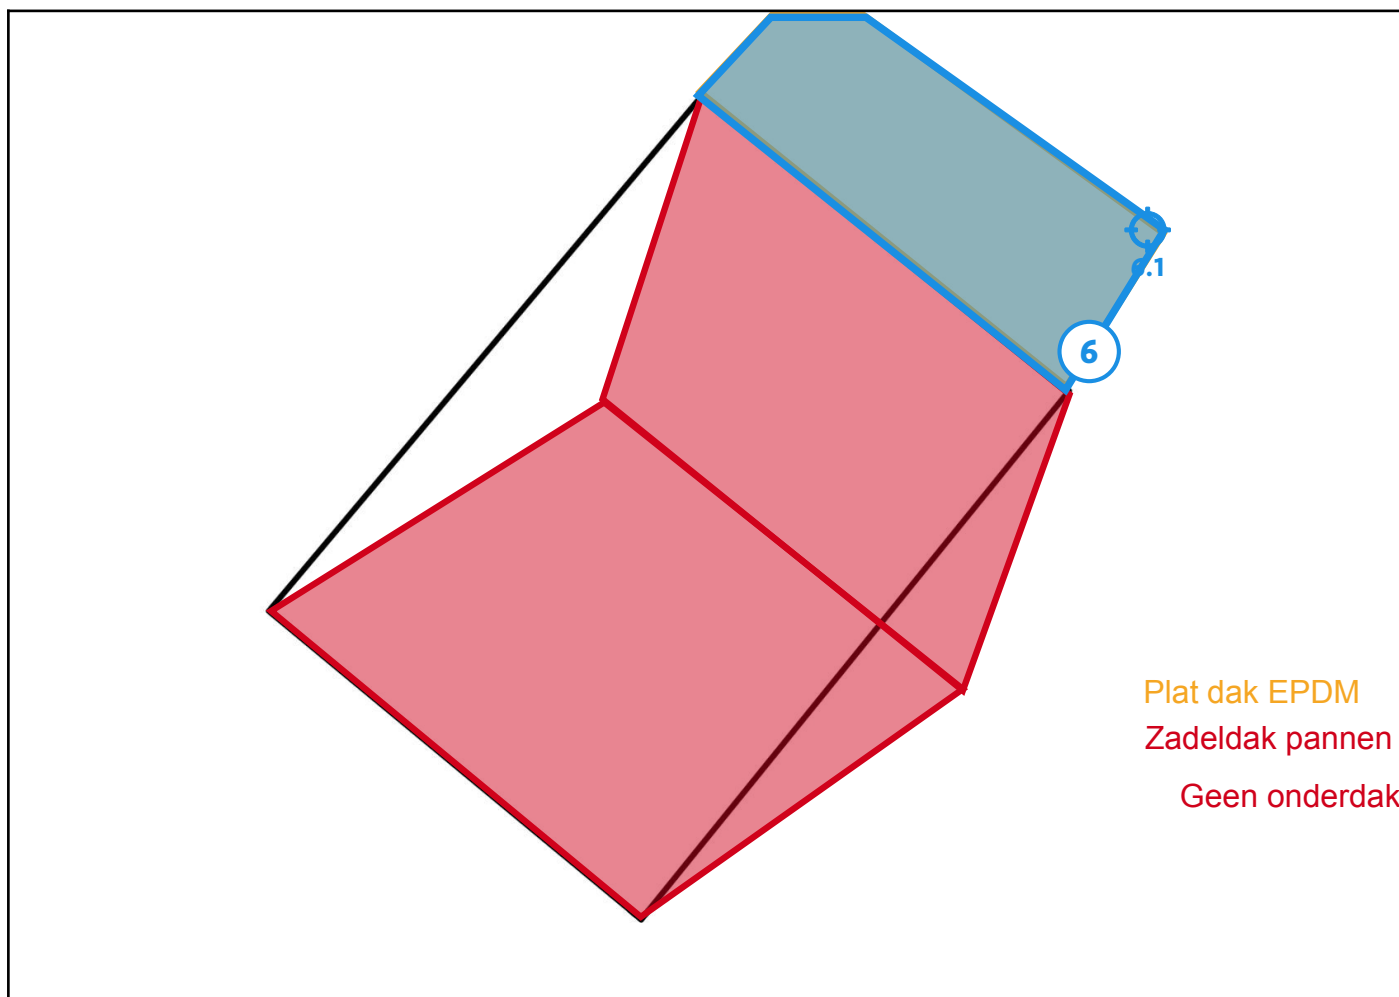
Plan 1.5: Dakplan

Beschrijving	Type	Actie
6. Roofing	Geen asbest	-
6.1 Code: 050824JEU004	Puntmonster	-

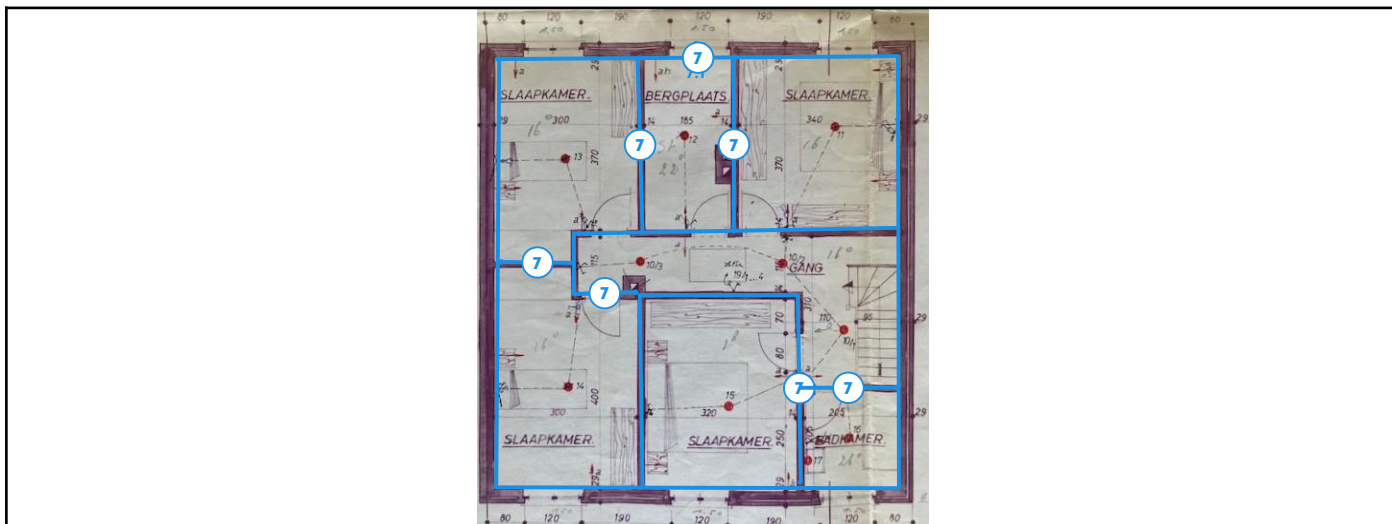
Plan 1.7: Verdieping - Pleisterwerk wanden

Beschrijving	Type	Actie
7. Pleisterwerk wanden	Geen asbest	-
7.1 Code: 050824JEU001	Mengmonster	-

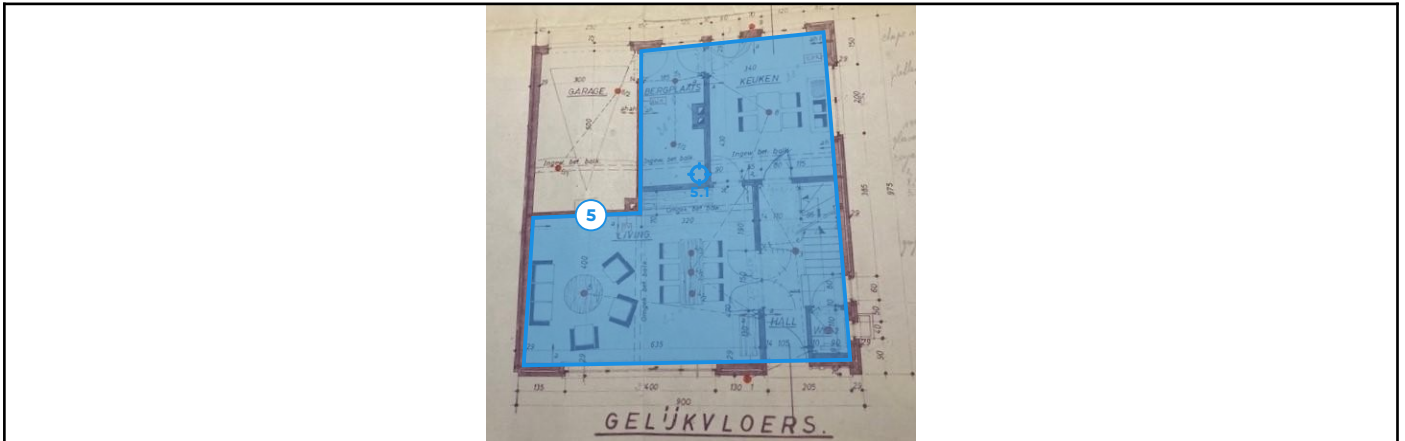
Plan 1.8: Gelijkvloers - Pleisterwerk plafonds

Beschrijving	Type	Actie
5. Pleisterwerk plafonds	Geen asbest	-
5.1 Code: 050824JEU002	Mengmonster	-

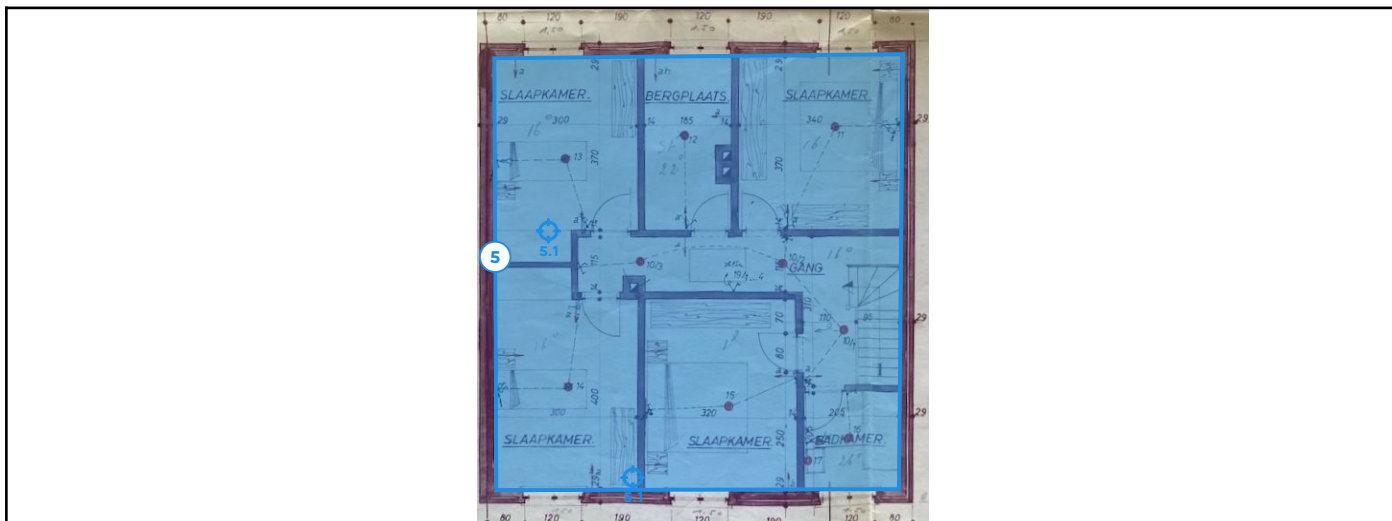
Plan 1.9: Verdieping - Pleisterwerk plafonds

Beschrijving	Type	Actie
5. Pleisterwerk plafonds	Geen asbest	-
5.1 Code: 050824JEU002	Mengmonster	-
