# Asbestinventarisatetest

Terwouwenstraat 106, 3800 Sint-Truiden

Attestnummer : 20240627-000283.000

## Niet-asbestveilig

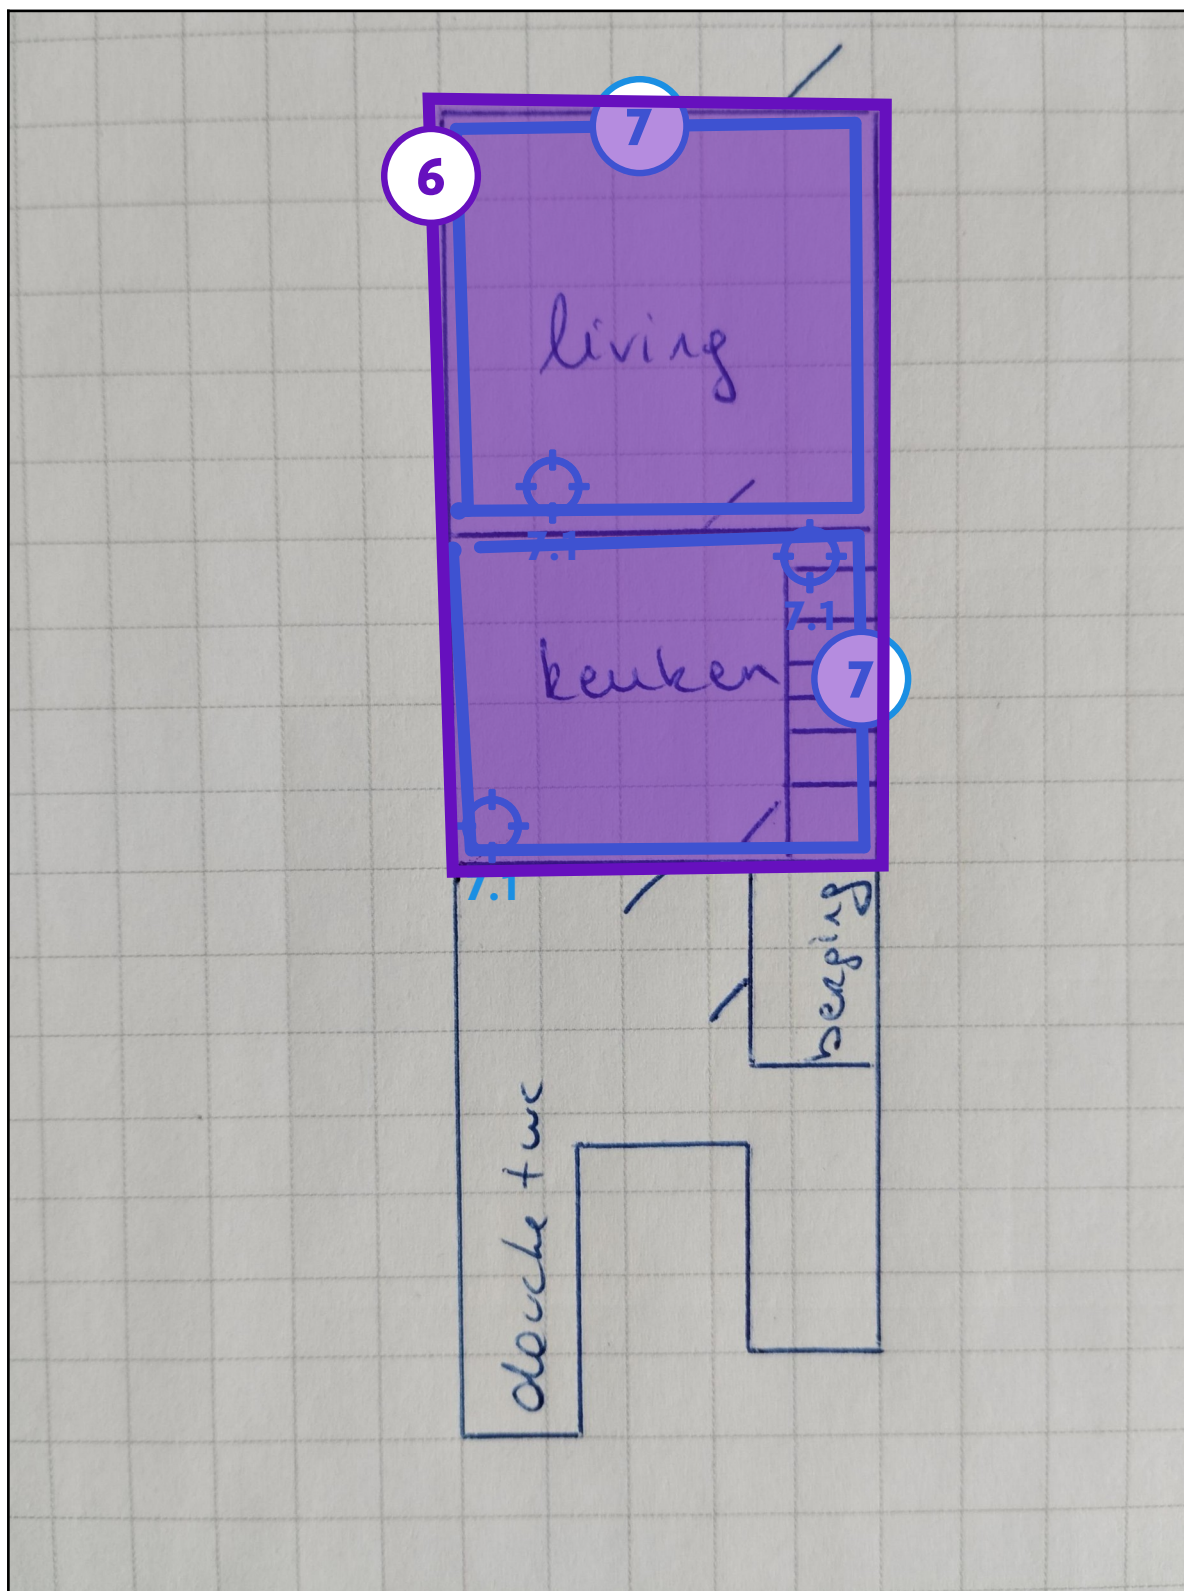
## Plan 1.1: Gelijkvloers pleisterwerk

6. valse plafonds	Advies	-
7. Pleisterwerk wanden	Geen asbest	-
7.1 Code: 1	Mengmonster	-
