Asbestinventarisatetest

Krokusstraat 50, 3800 Sint-Truiden

Attestnummer : 20240911-000183.000

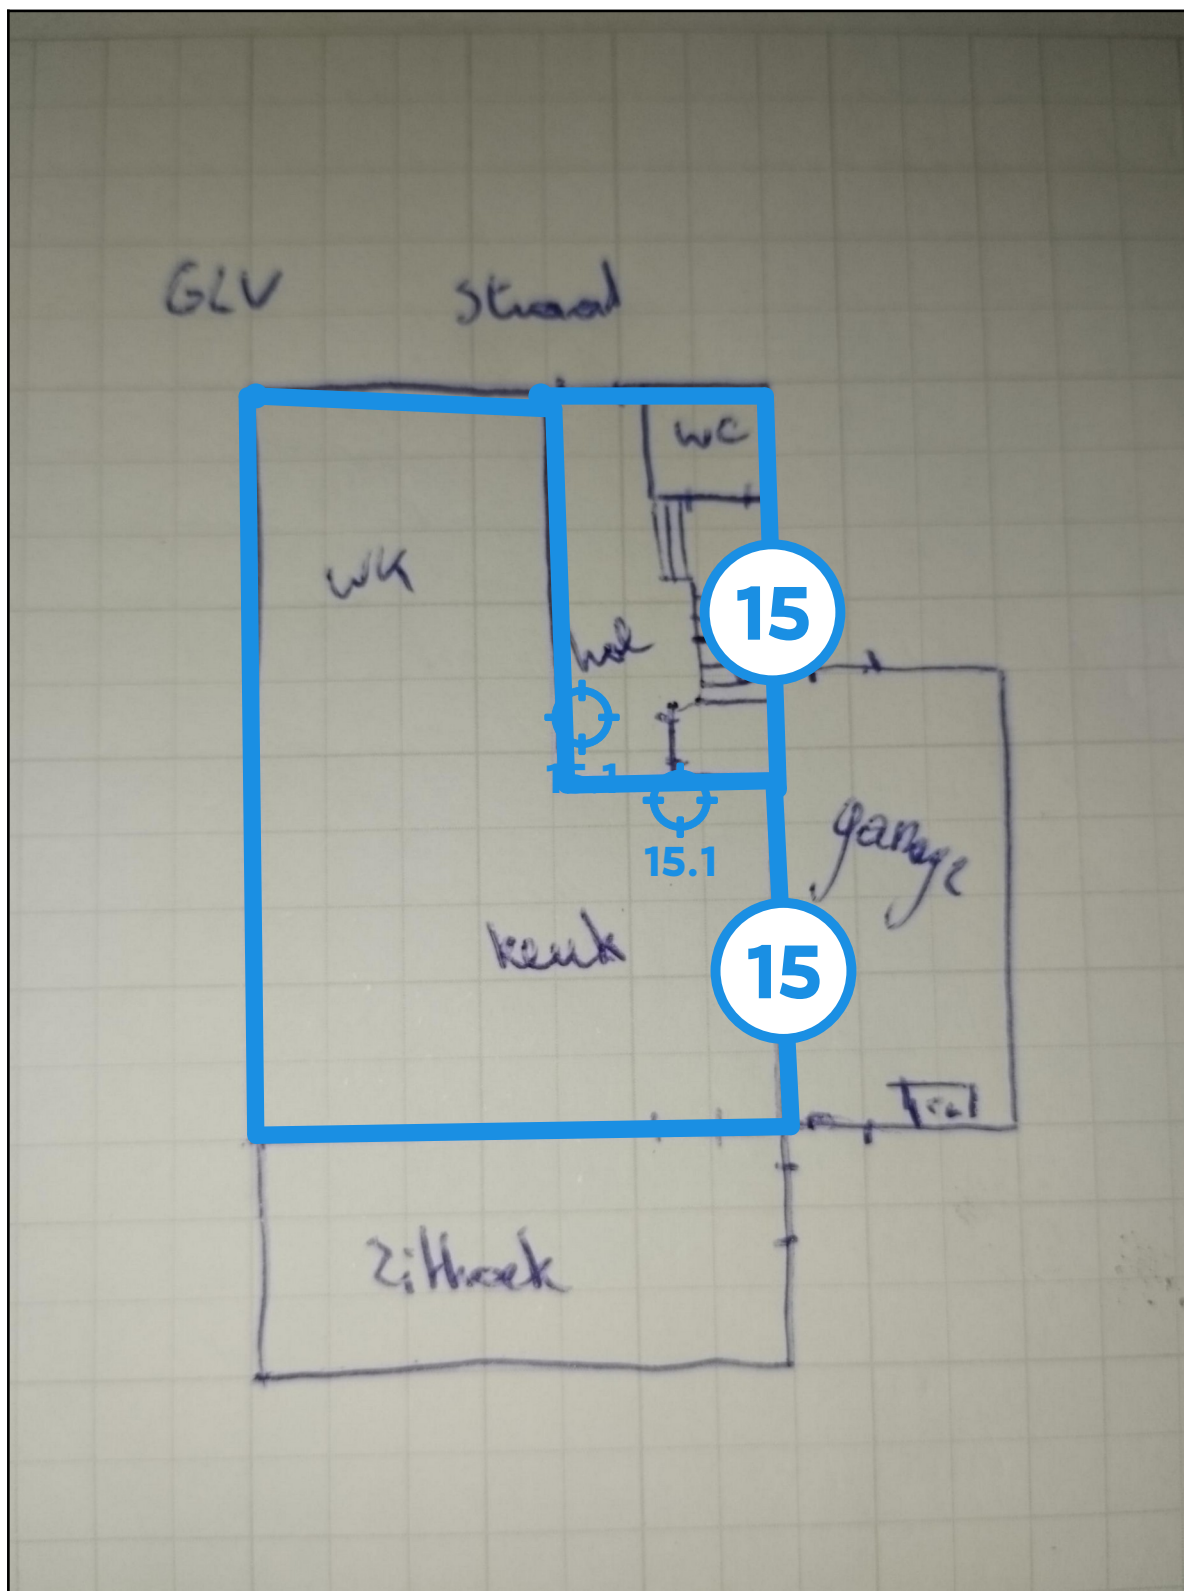
Plan 1.1: Gelijksvloers (muren)

15. Pleisterwerk muren	Geen asbest	-
15.1 Code: 1	Mengmonster	-

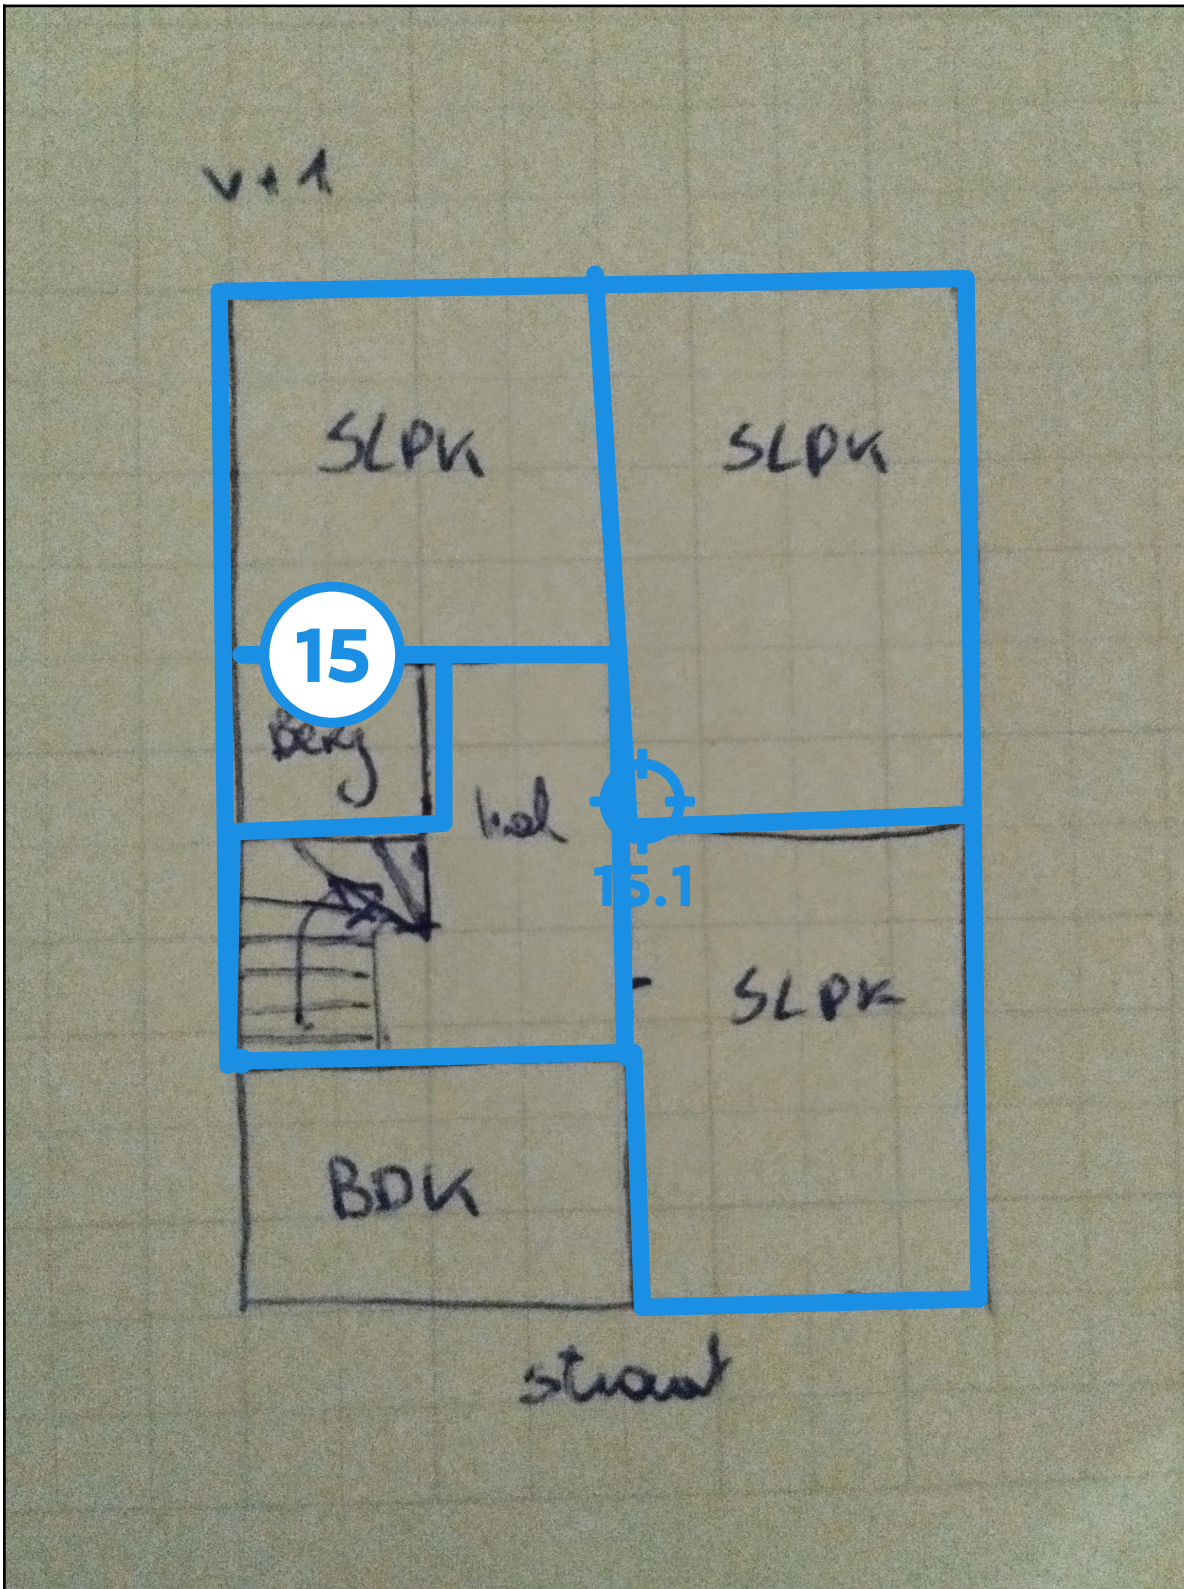
Plan 1.2: Verdiep +1 (muren)

15. Pleisterwerk muren	Geen asbest	-
15.1 Code: 1	Mengmonster	-

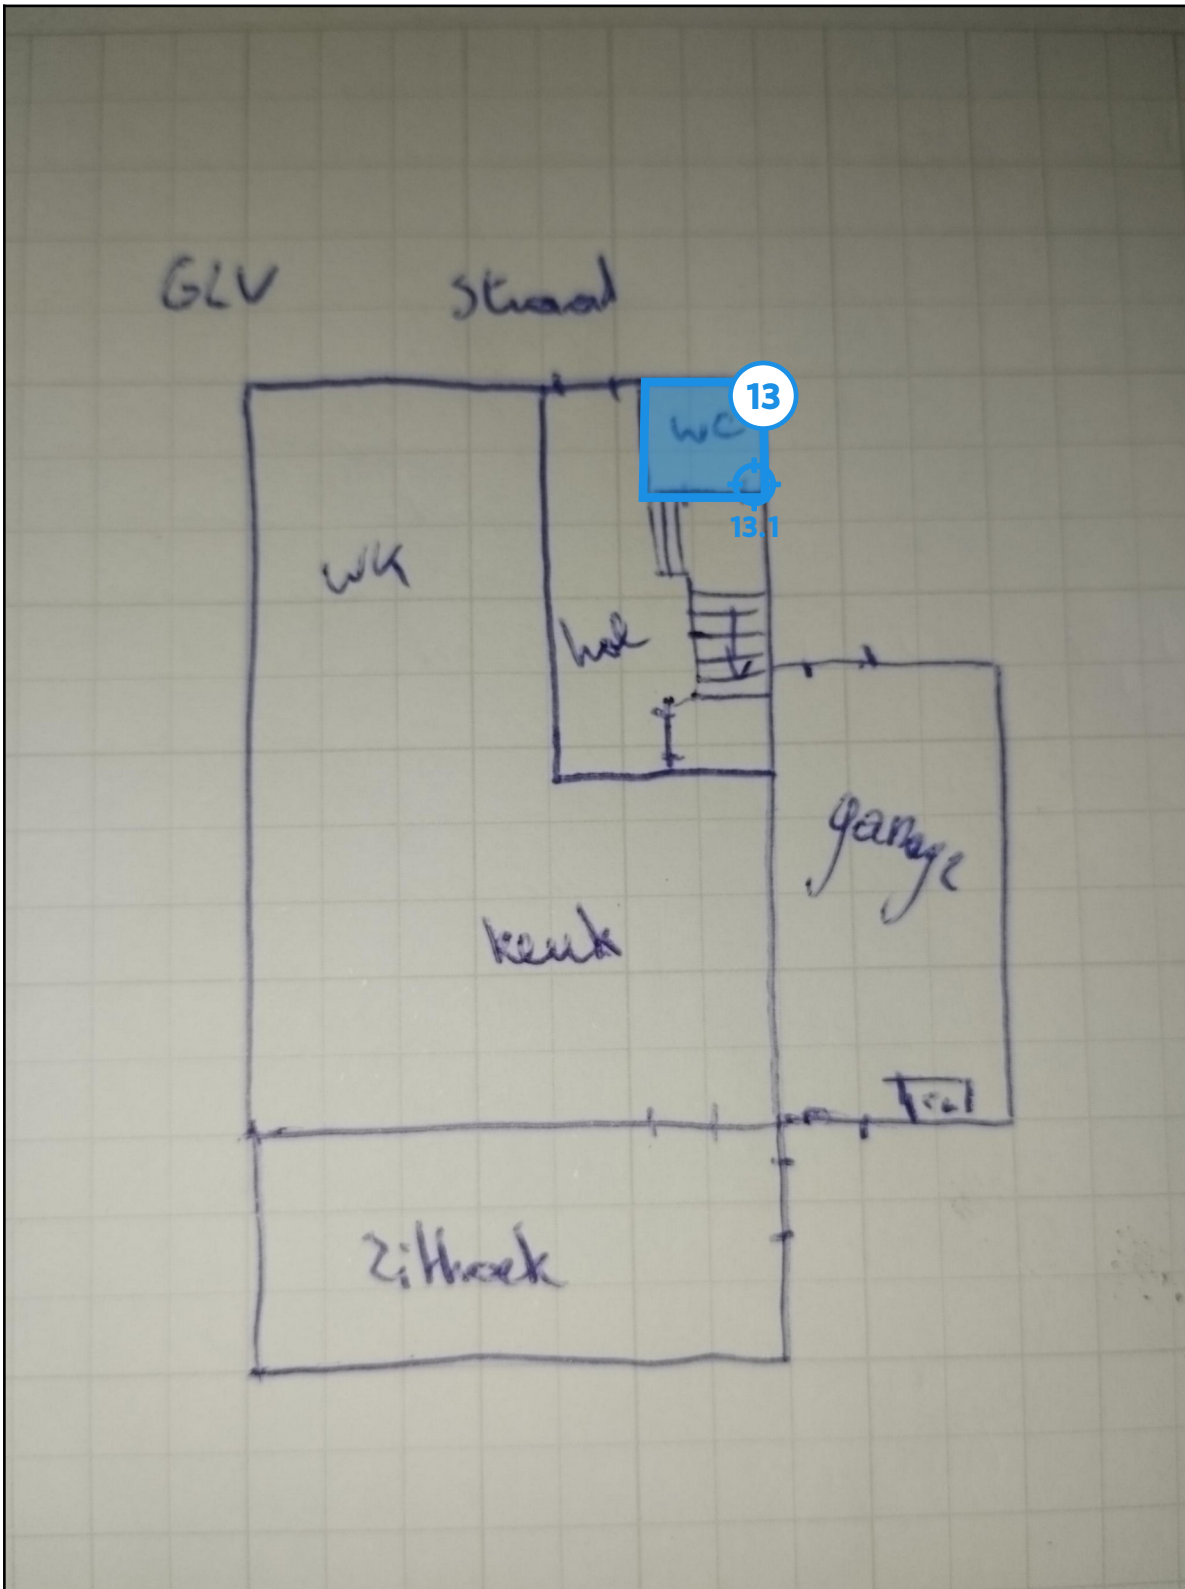
Plan 1.3: Gelijksvloers (plafond)

13. pleisterwerk plafond	Geen asbest	-
13.1 Code: 4	Puntmonster	-

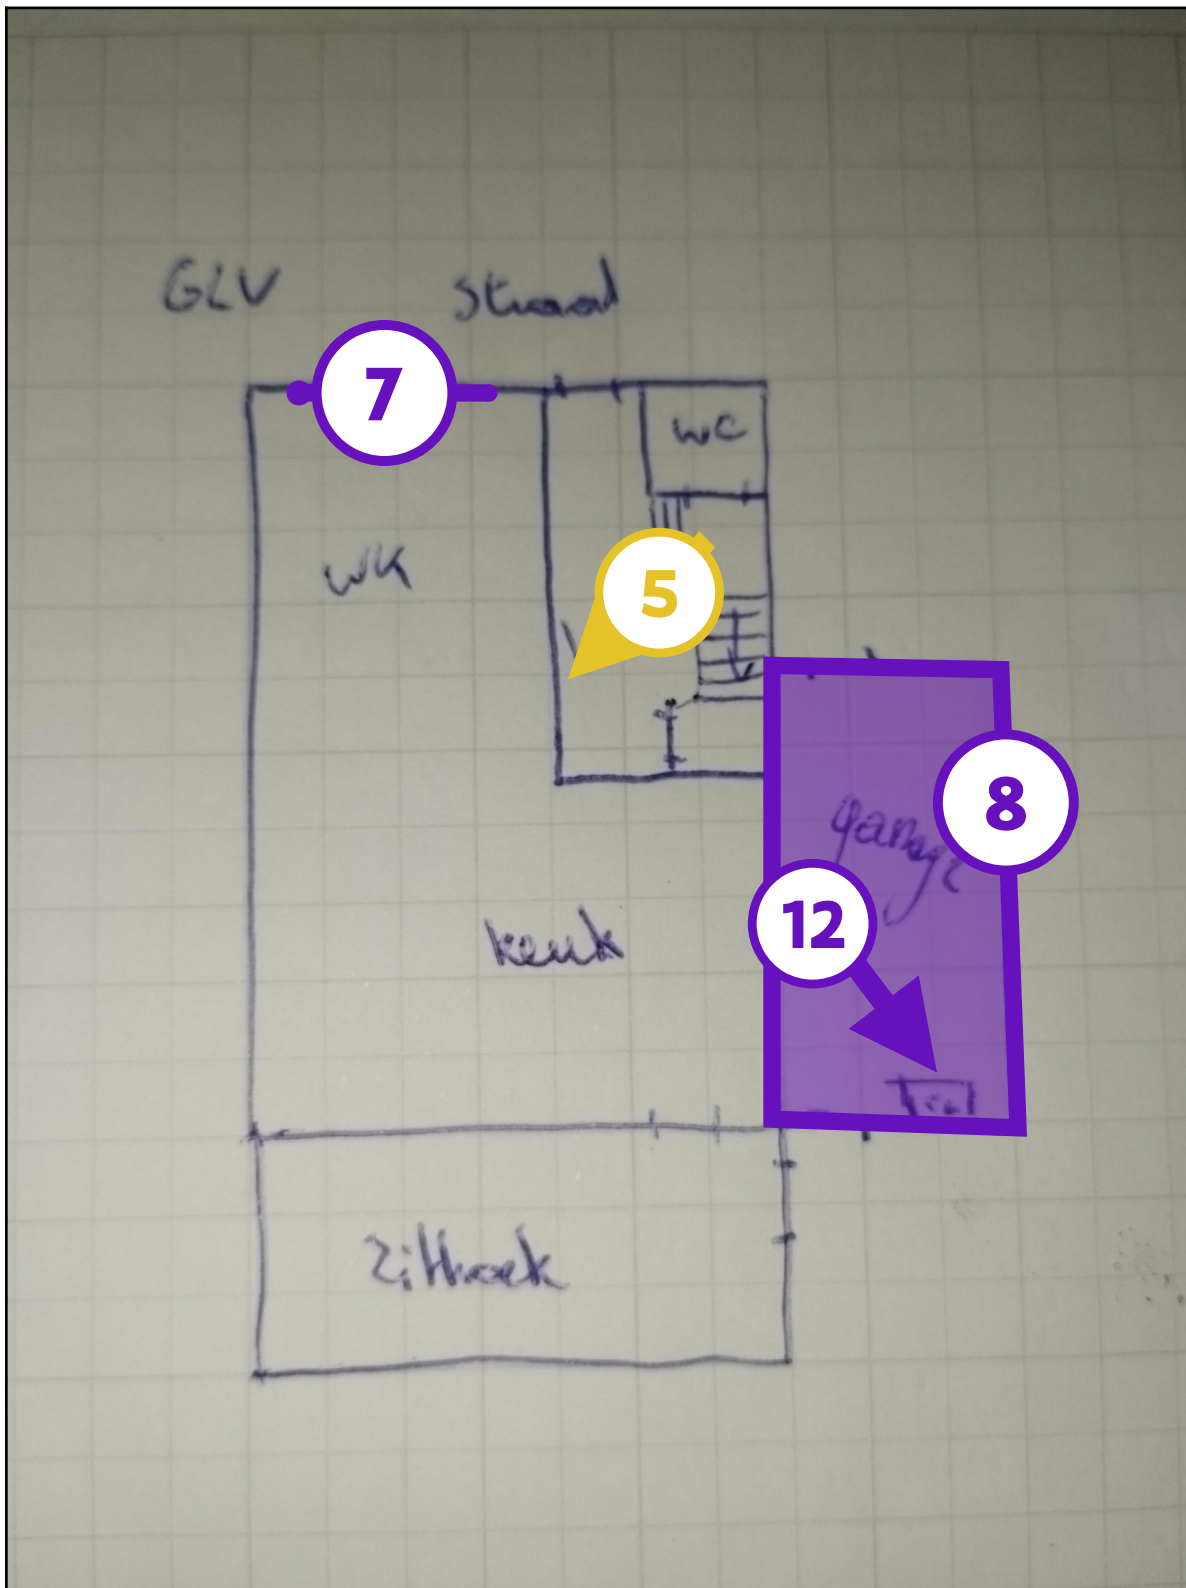
Plan 1.5: Gelijksvloers (aanduidingen)

5. bakeliet stroomkast	Asbestmateriaal	Zorgvuldig beheren
7. mastiek en stopverf	Advies	-
8. garage	Advies	-
12. CV-ketel	Advies	-

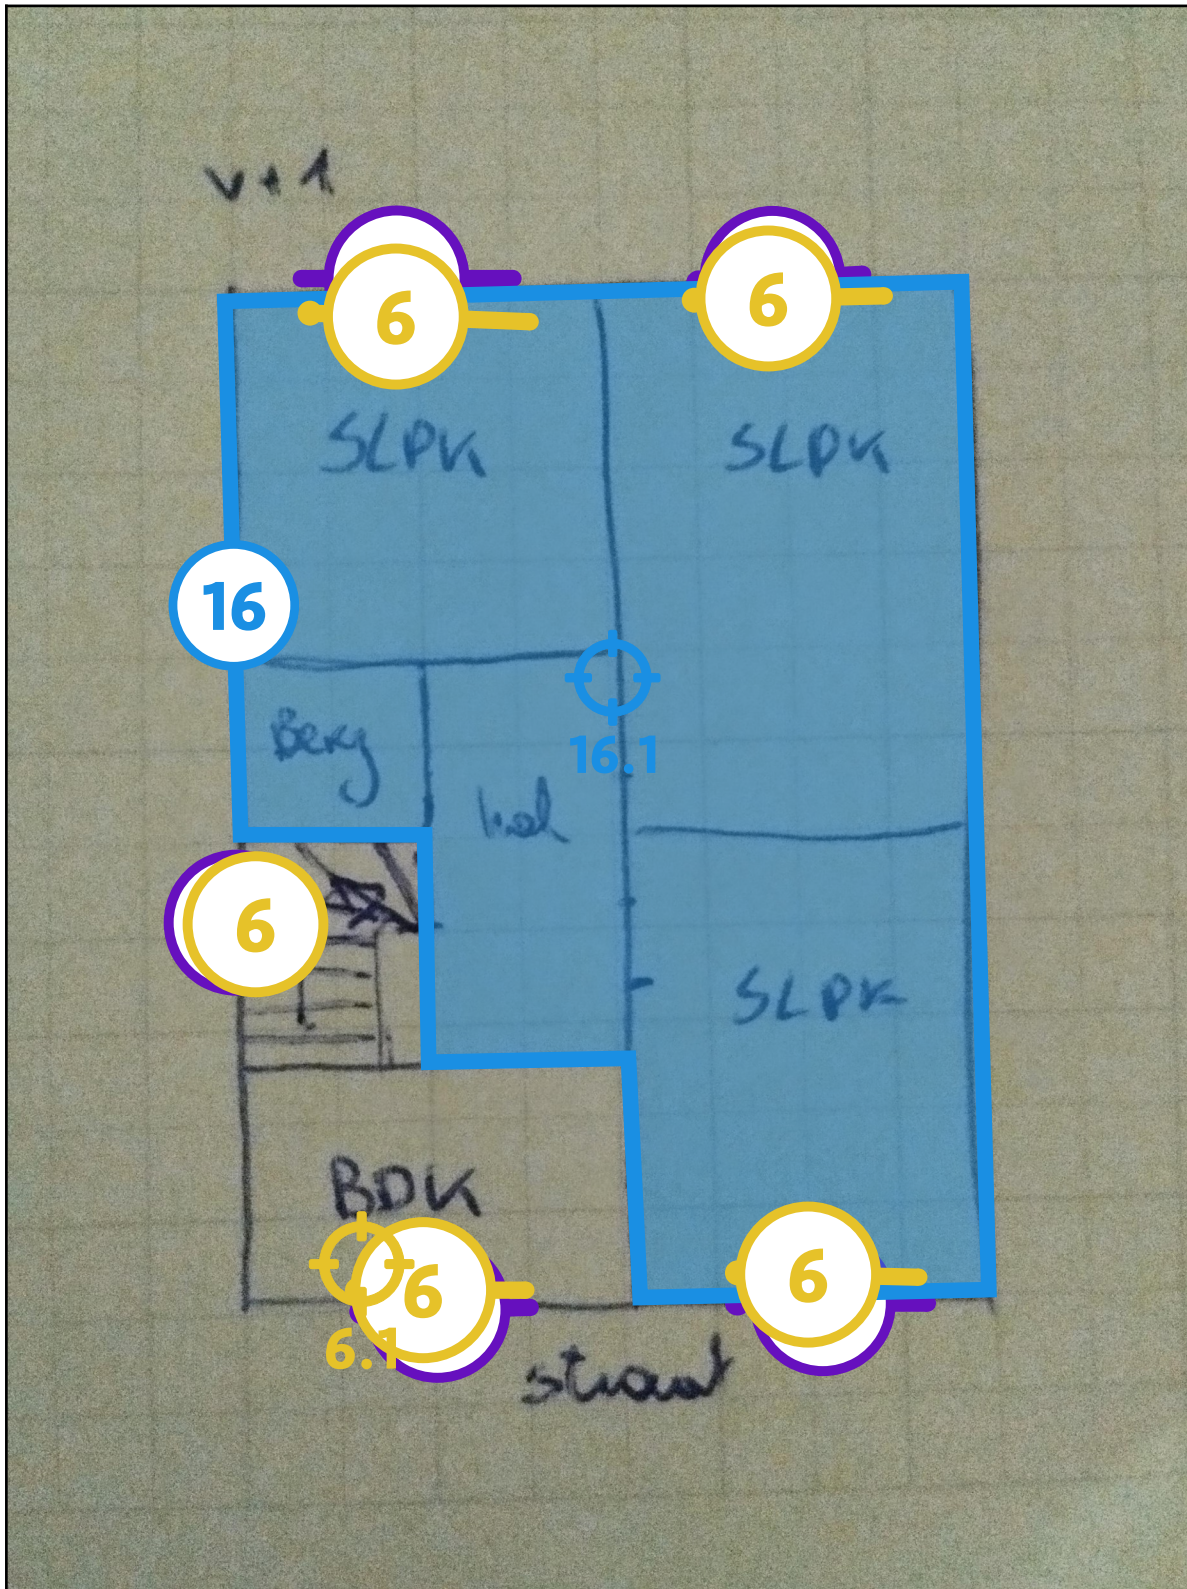
Plan 1.6: verdiep +1 (aanduidingen)

6. venstertablet	Asbestmateriaal	Zorgvuldig beheren
6.1 Code: 3	Puntmonster	-
7. mastiek en stopverf	Advies	-
16. vinylvloer verdiep +1	Geen asbest	-
16.1 Code: 2	Puntmonster	-

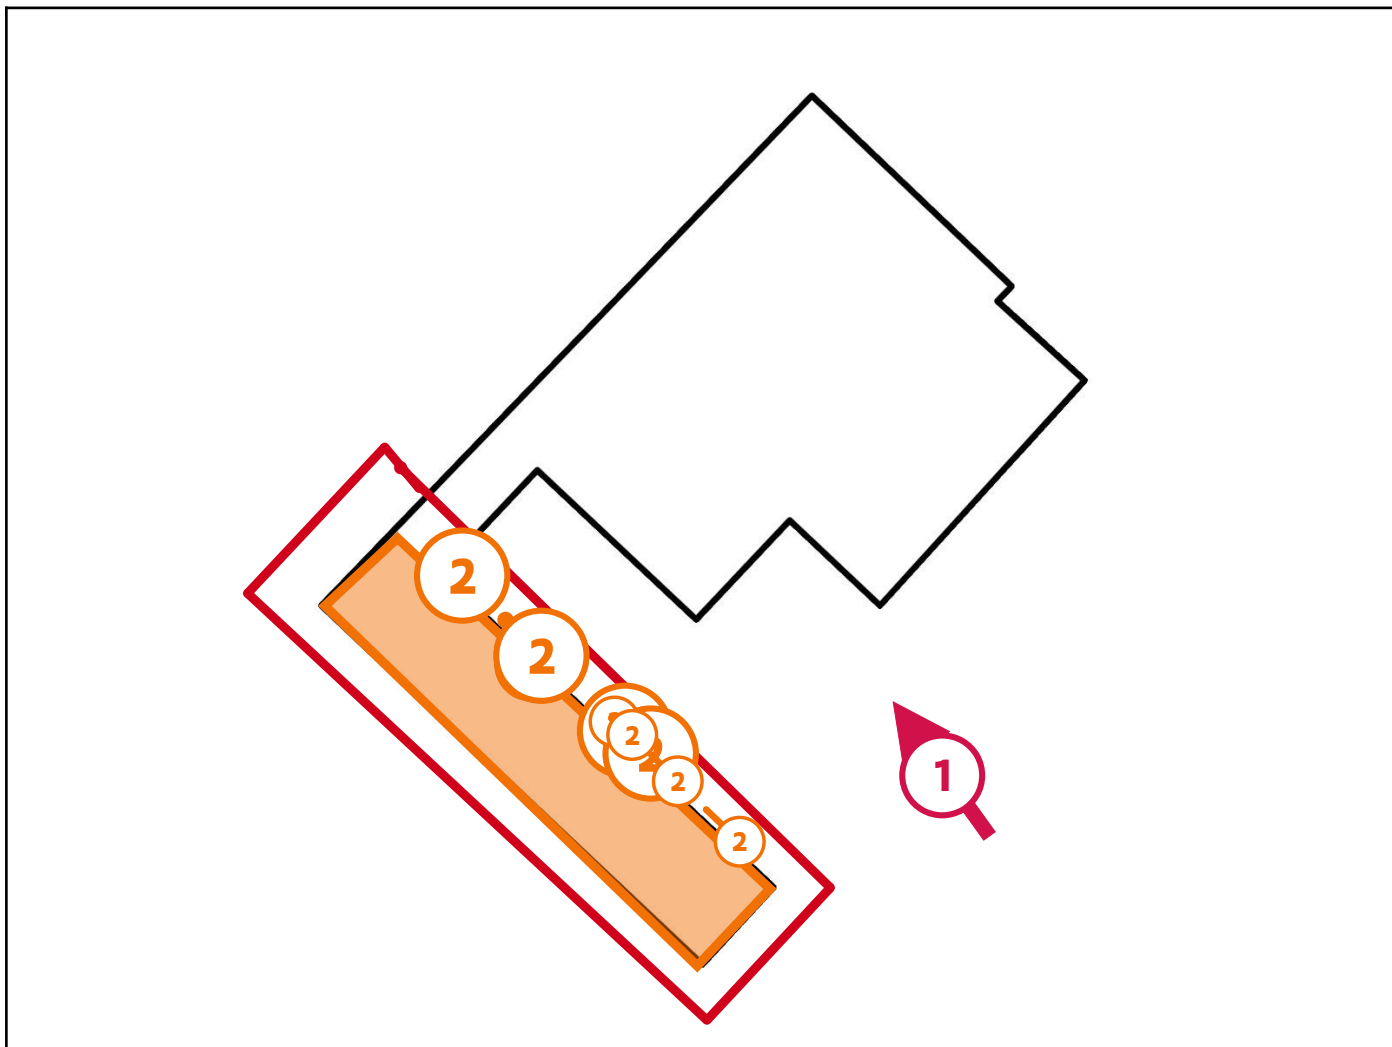
Plan 1.10: Duiventil buitenschil

Beschrijving	Type	Actie
1. golfplaat	Asbestmateriaal	Dringend verwijderen
2. asbestplaat	Asbestmateriaal	Verwijderen
4. golfplaten duiventil	Asbestmateriaal	Verwijderen

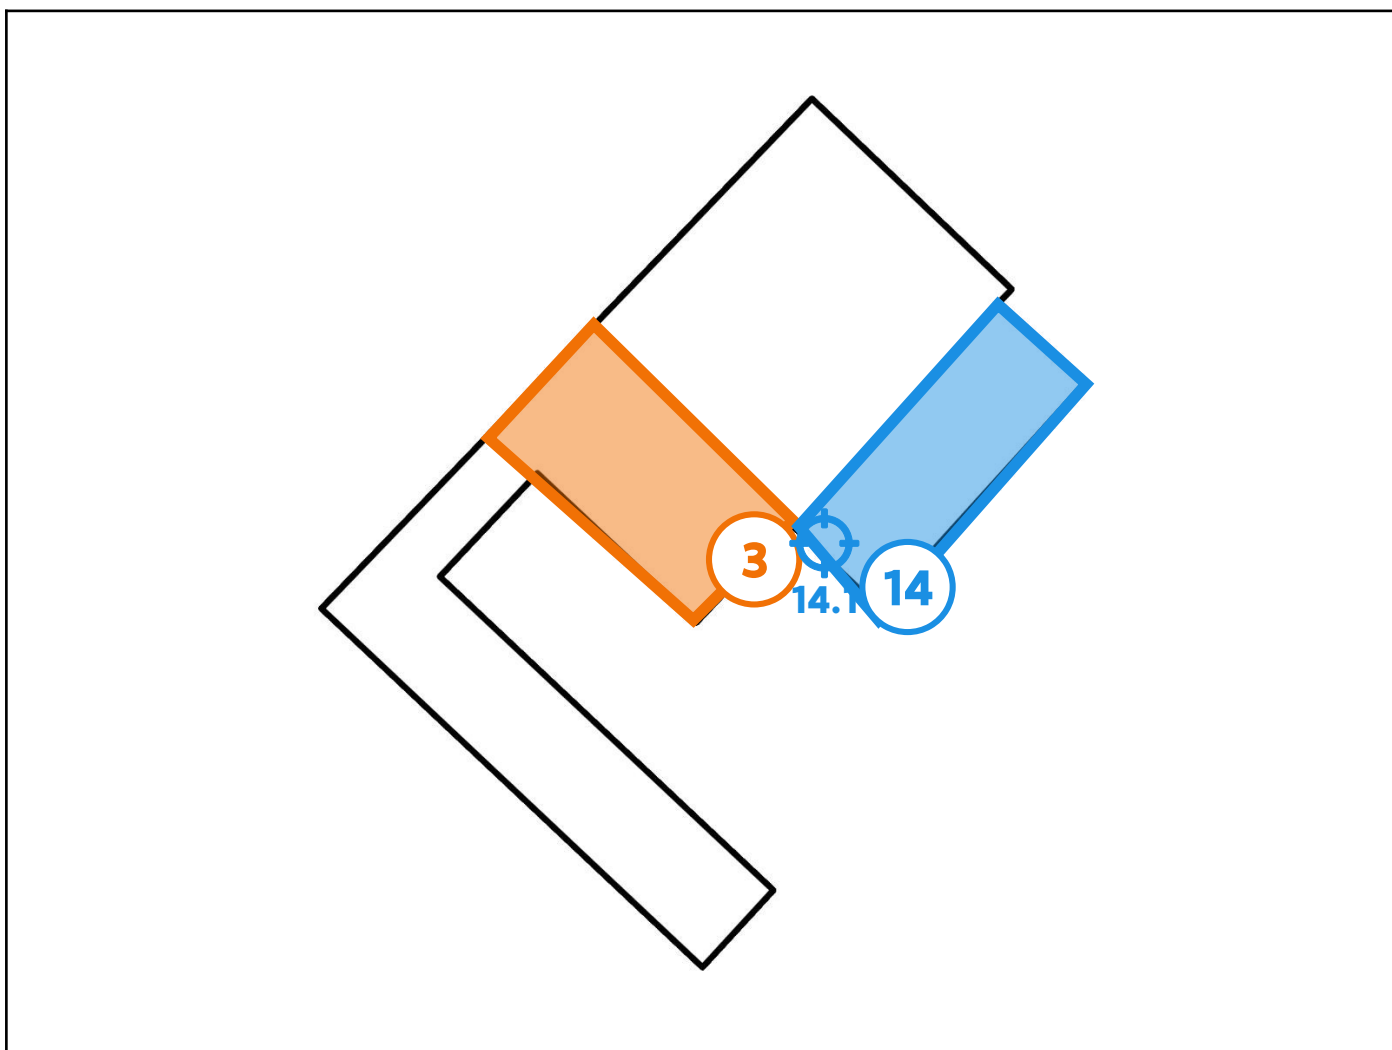
Plan 1.11: Woning buitenschil

Beschrijving	Type	Actie
3. Golfplaten dak	Asbestmateriaal	Verwijderen
14. roofing dak garage	Geen asbest	-
14.1 Code: 5	Puntmonster	-
