# Asbestinventarisatetest

Tichelrijstraat 25/302, 3800 Sint-Truiden

Attestnummer : 20250926-000154.000

Uitgegeven op : 26.09.2025

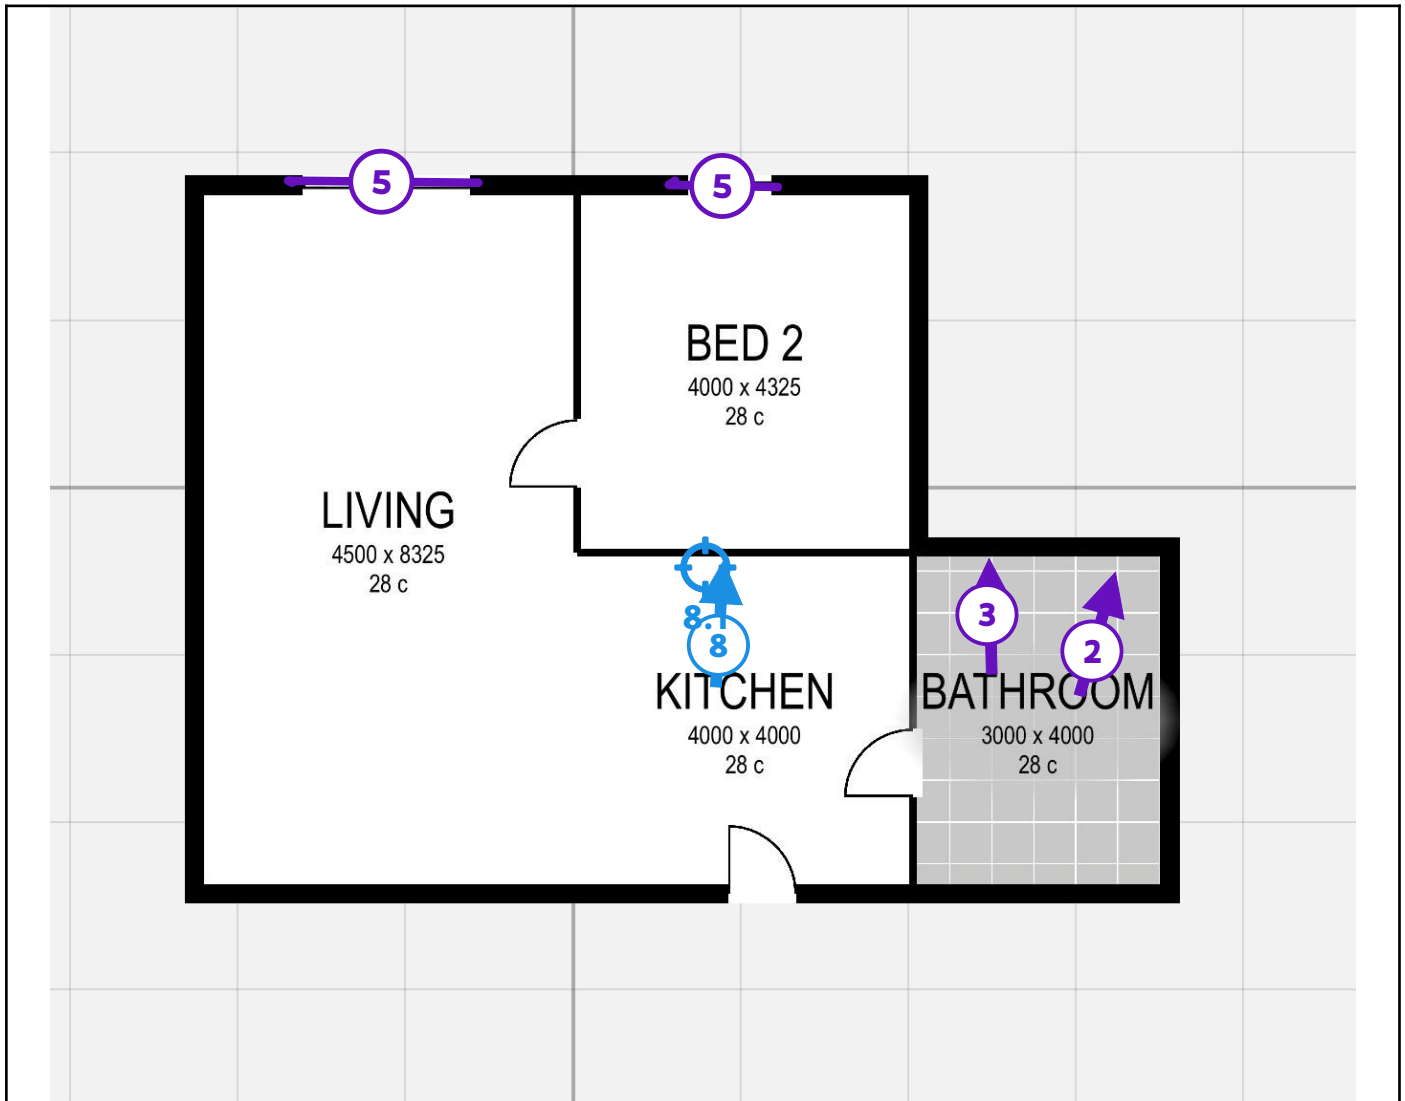
# Plan 1.1: Gelijkvloers

Beschrijving	Type	Actie
2. Afvoer rooster	Advies	-
3. Ketel recent	Advies	-
5. Mastiek soepel	Advies	-
8. Anti dreun	Geen asbest	-
8.1 Code: Pm01	Puntmonster	-

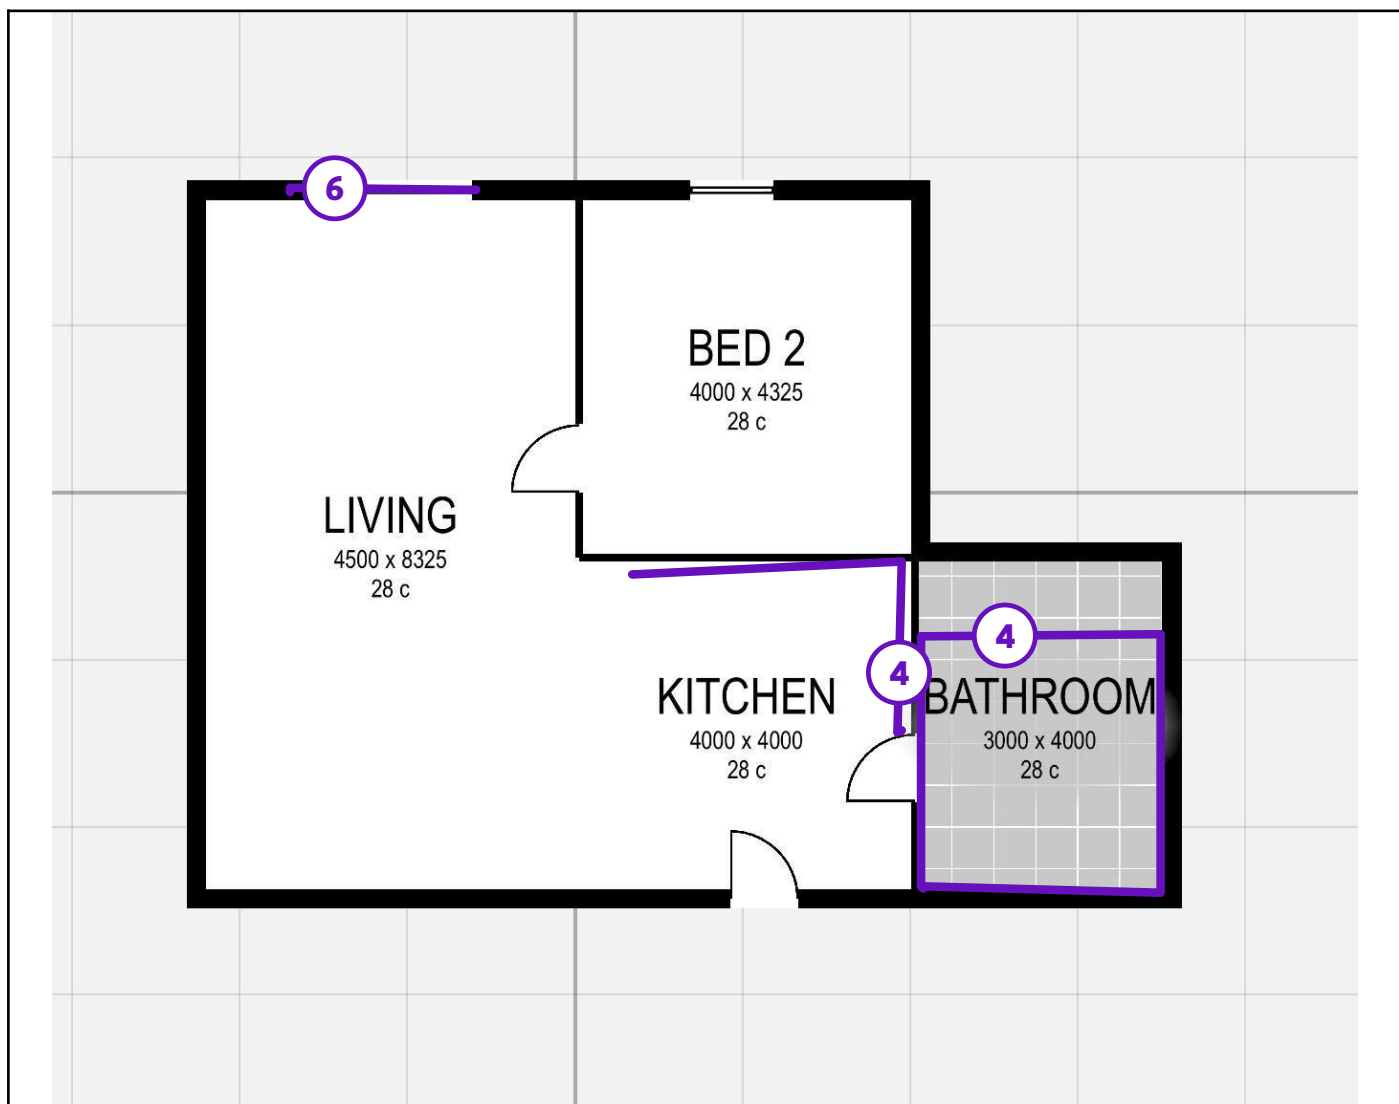
## Plan 1.2: Gelijkvloers

Beschrijving	Type	Actie
4. Lijmfiancetegels	Advies	-
6. Vensterbanken	Advies	-

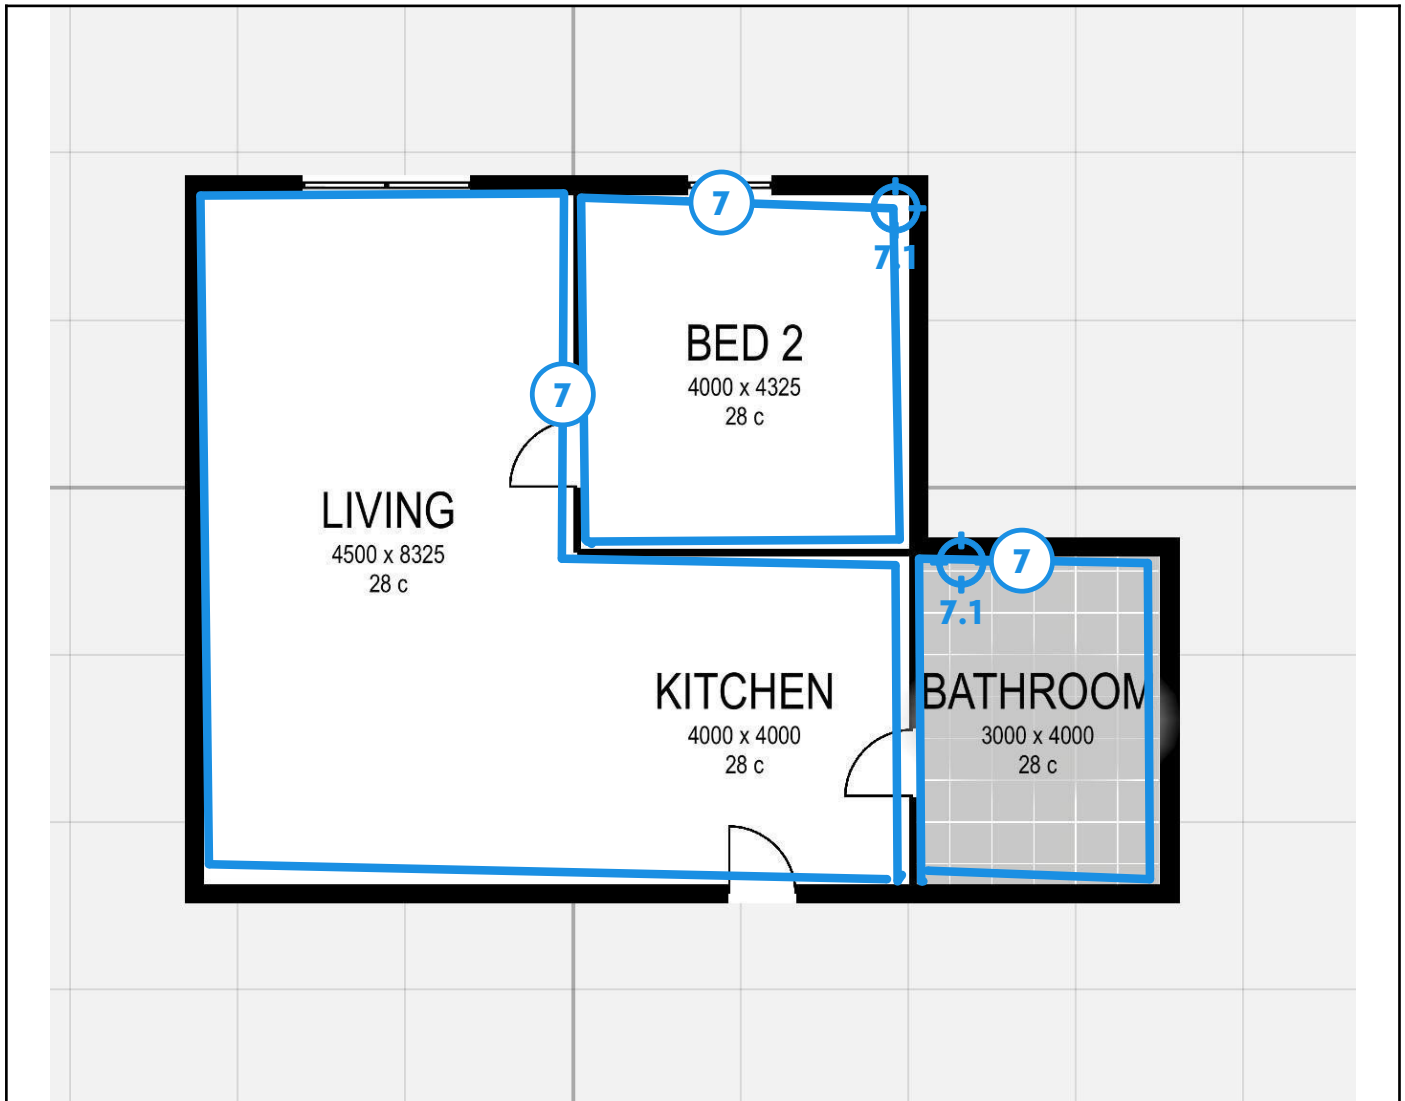
## Plan 1.3: Gelijkvloers

Beschrijving	Type	Actie
7. Pleister muur	Geen asbest	-
7.1 Code: Mm01	Mengmonster	-

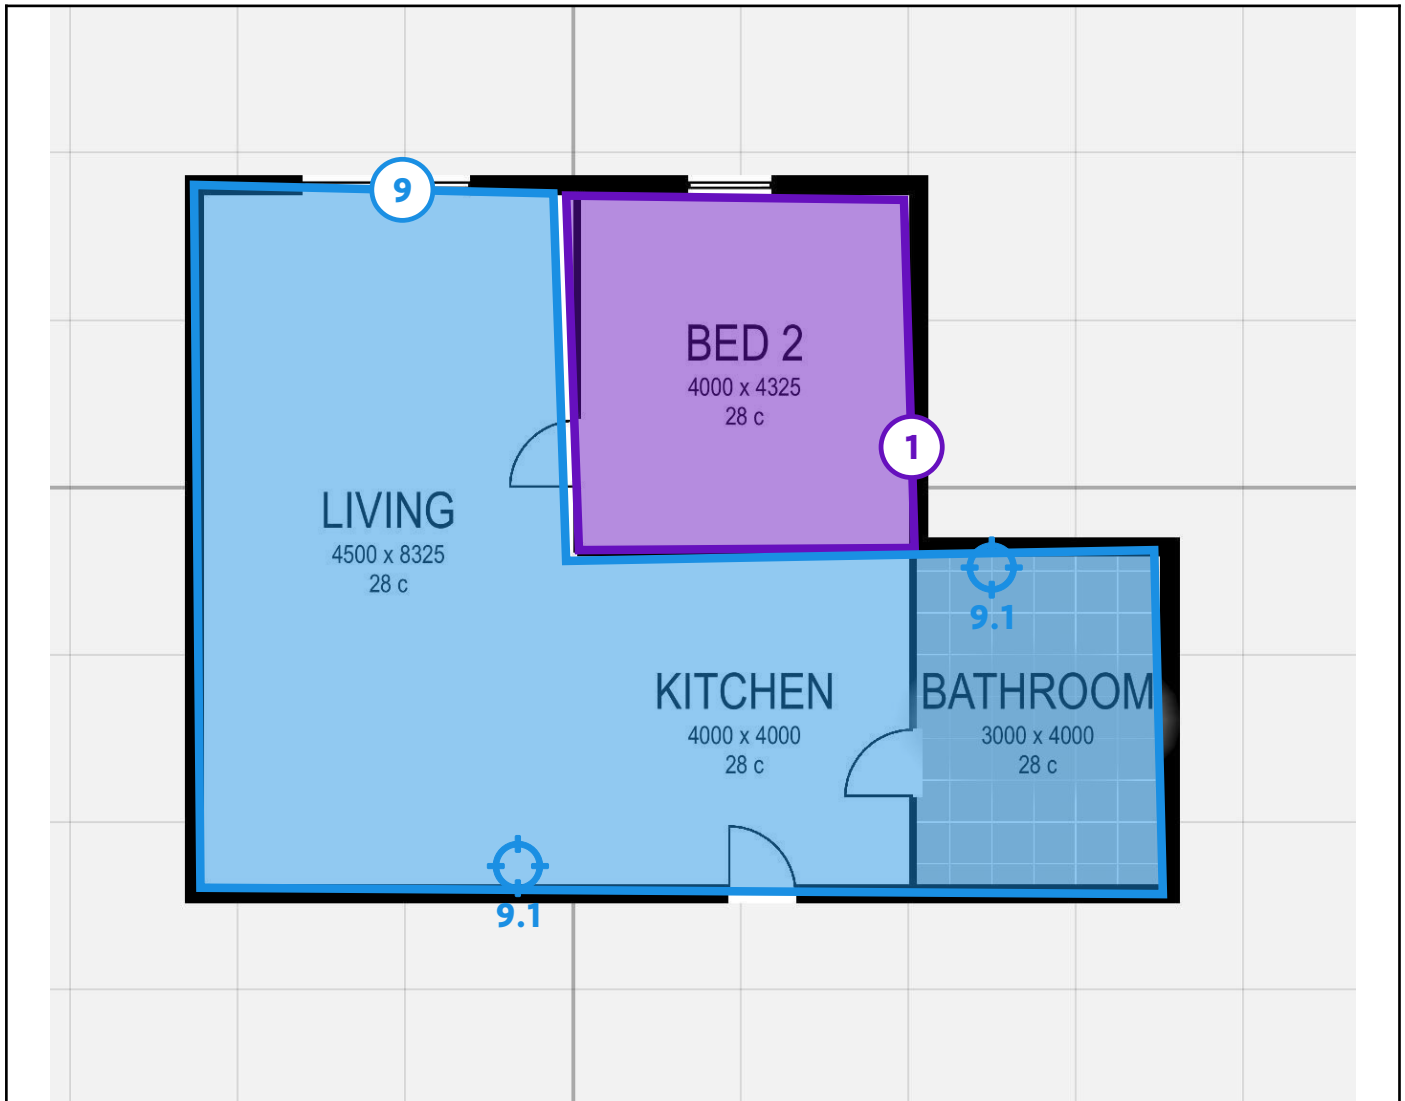
## Plan 1.4: Gelijkvloers

Beschrijving	Type	Actie
1. Valsplafond	Advies	-
9. Pleister plafond	Geen asbest	-
9.1 Code: Mm02	Mengmonster	-
