Asbestinventarisatetest

Kleine Heide 5, 9830 Sint-Martens-Latem

Attestnummer : 20240428-000020.000

Uitgegeven op : 28.04.2024

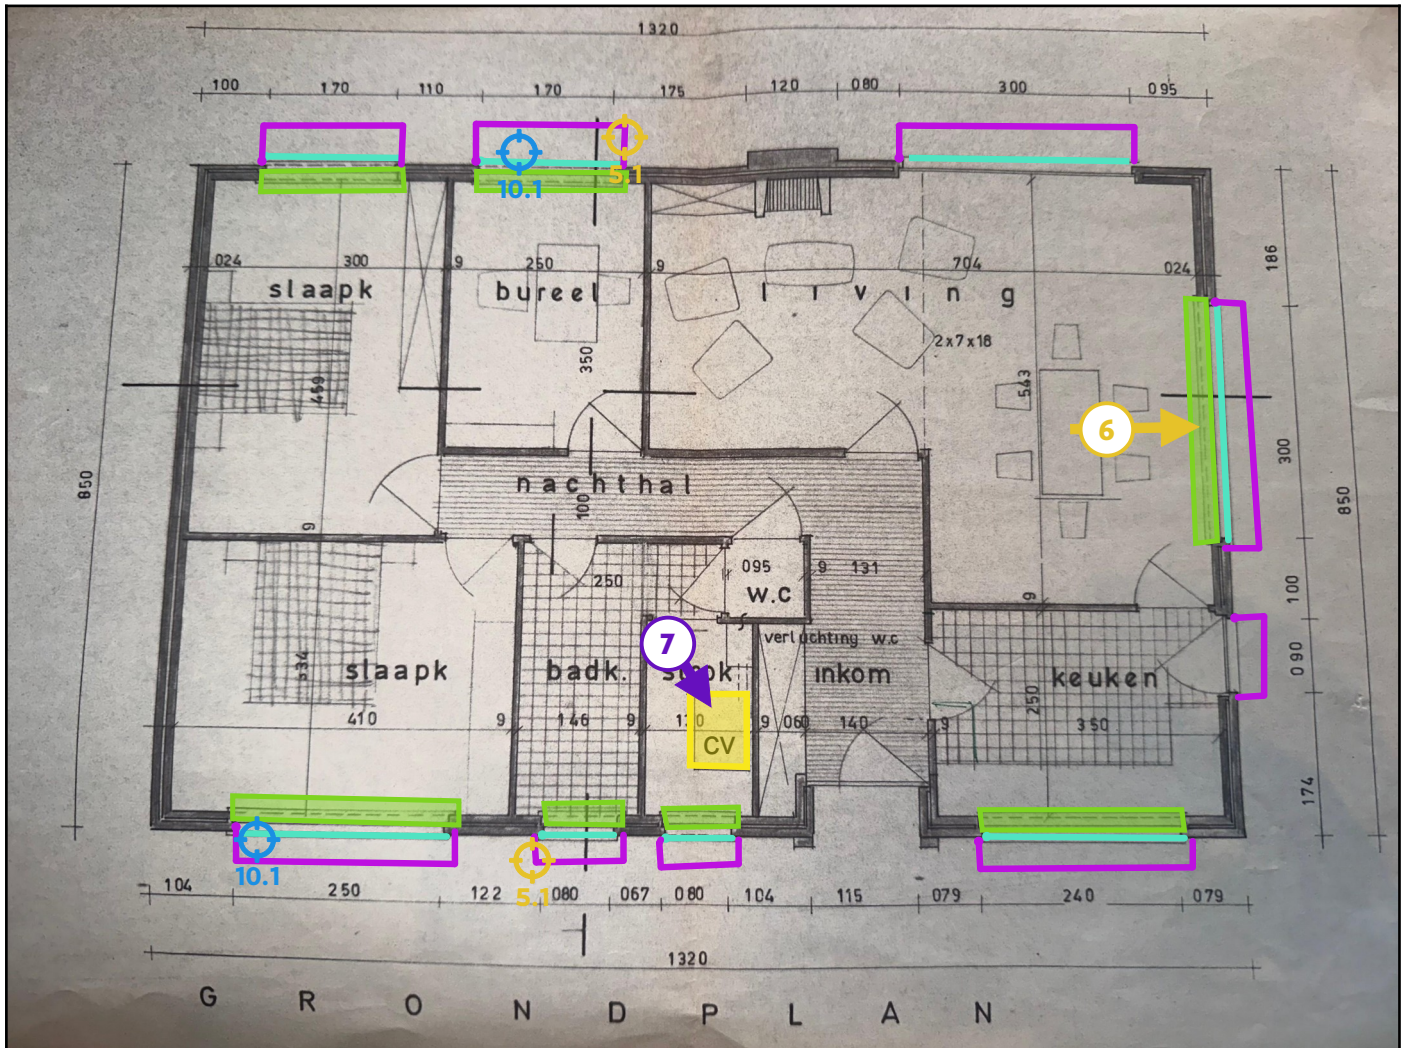
Plan 1.1: Grondplan

Beschrijving	Type	Actie
5. Mastiek ramen/gevel	Asbestmateriaal	Zorgvuldig beheren
5.1 Code: 1	Mengmonster	-
6. Massal venstertablet	Asbestmateriaal	Zorgvuldig beheren
7. Mazoutketel	Advies	-
10. Mastiek ramen/glas	Geen asbest	-
10.1 Code: 2	Mengmonster	-

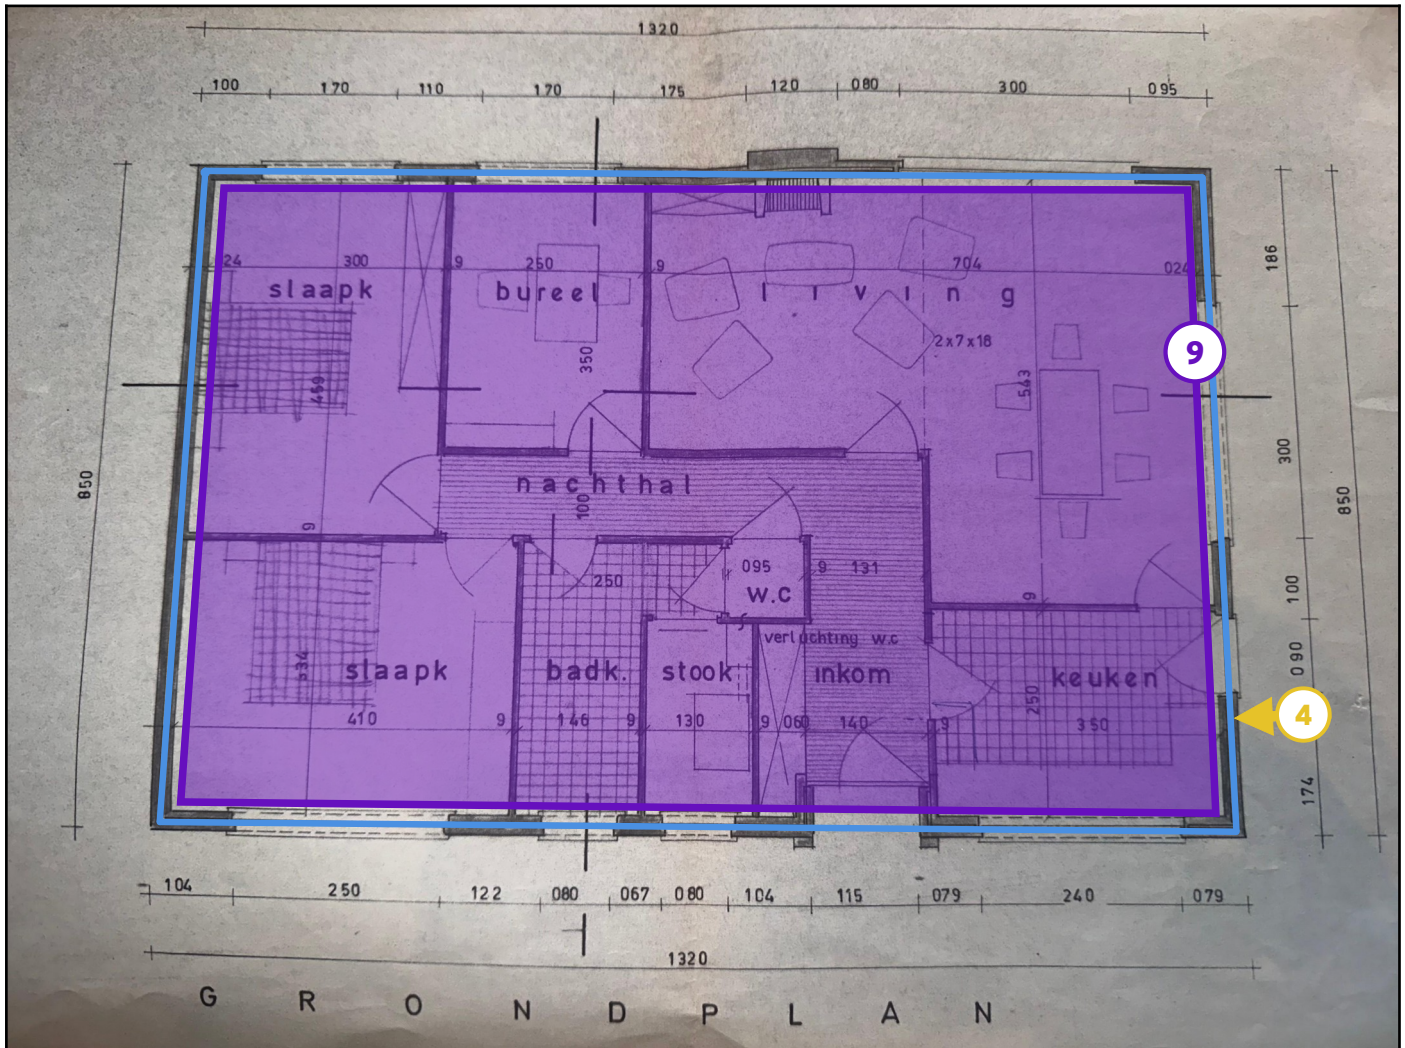
Plan 2.1: Grondplan

Beschrijving	Type	Actie
4. Menuiserieplaten in de spouw	Asbestmateriaal	Zorgvuldig beheren
9. Geen pleister plafonds en muren	Advies	-

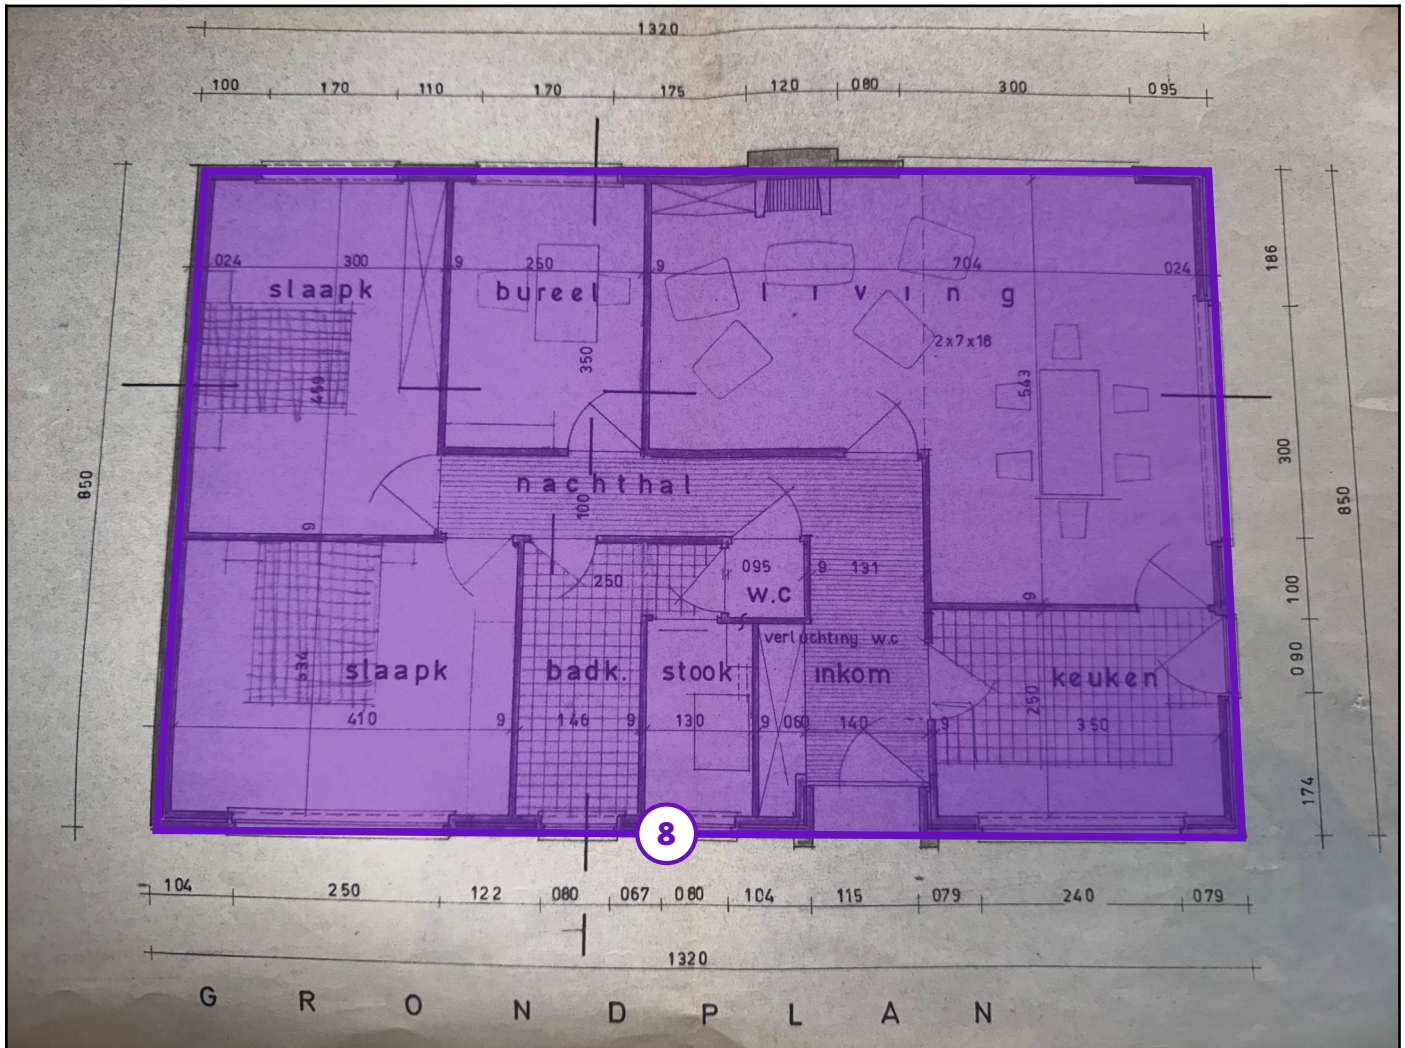
Plan 2.2: Zolderverdieping

Beschrijving	Type	Actie
8. Inspectie onderdak	Advies	-

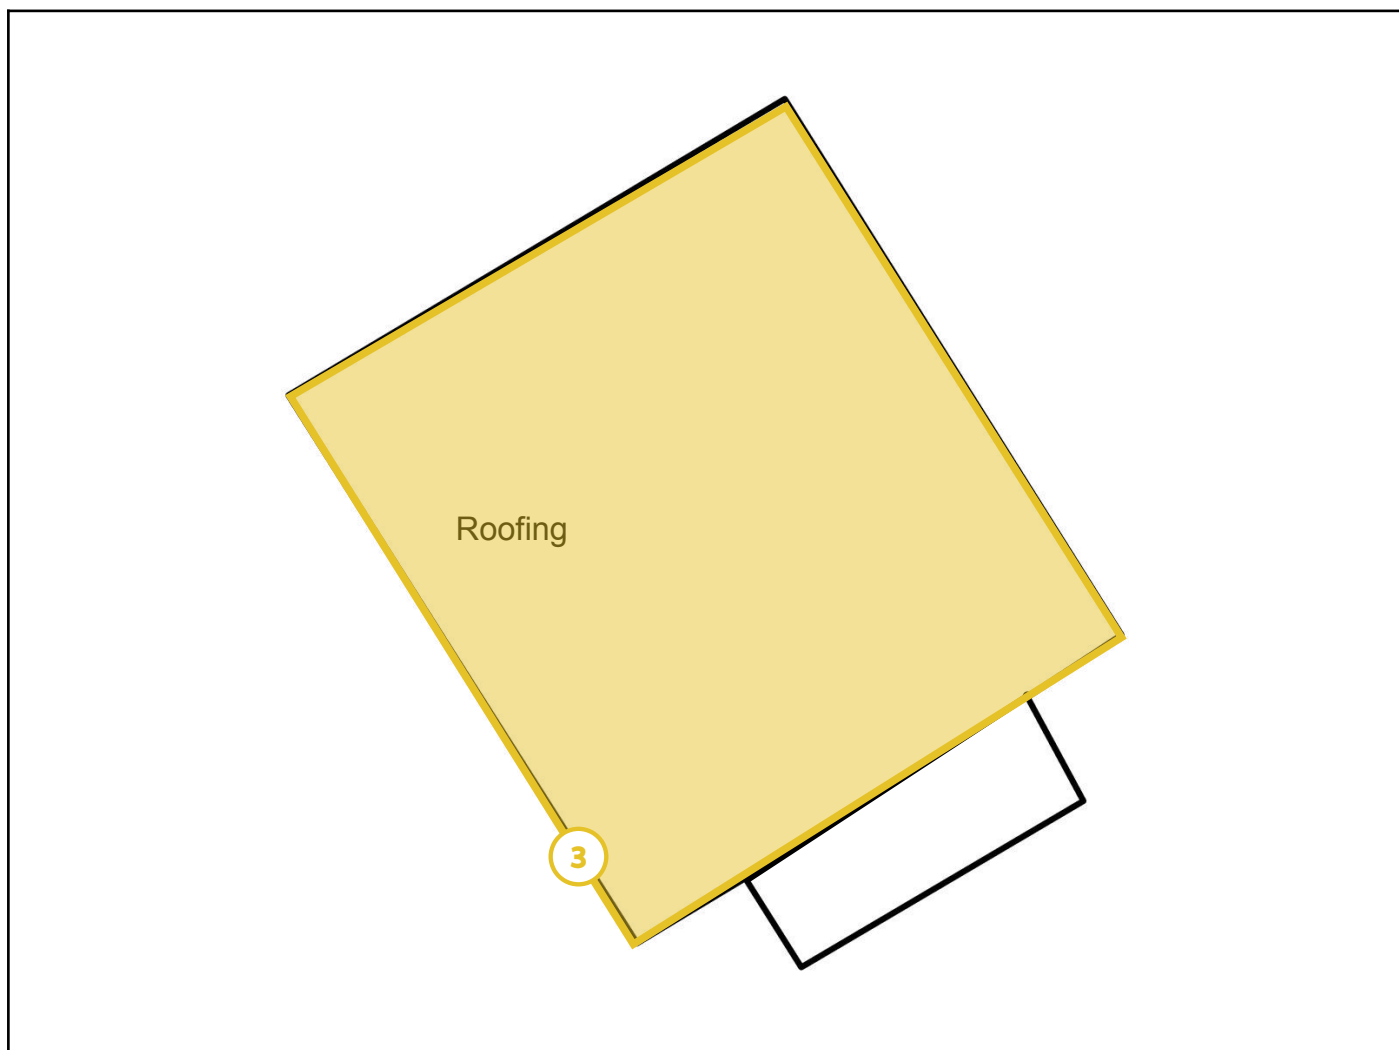
Plan 3.1: Garage plan

Beschrijving	Type	Actie
3. Plat dak roofing	Asbestmateriaal	Zorgvuldig beheren

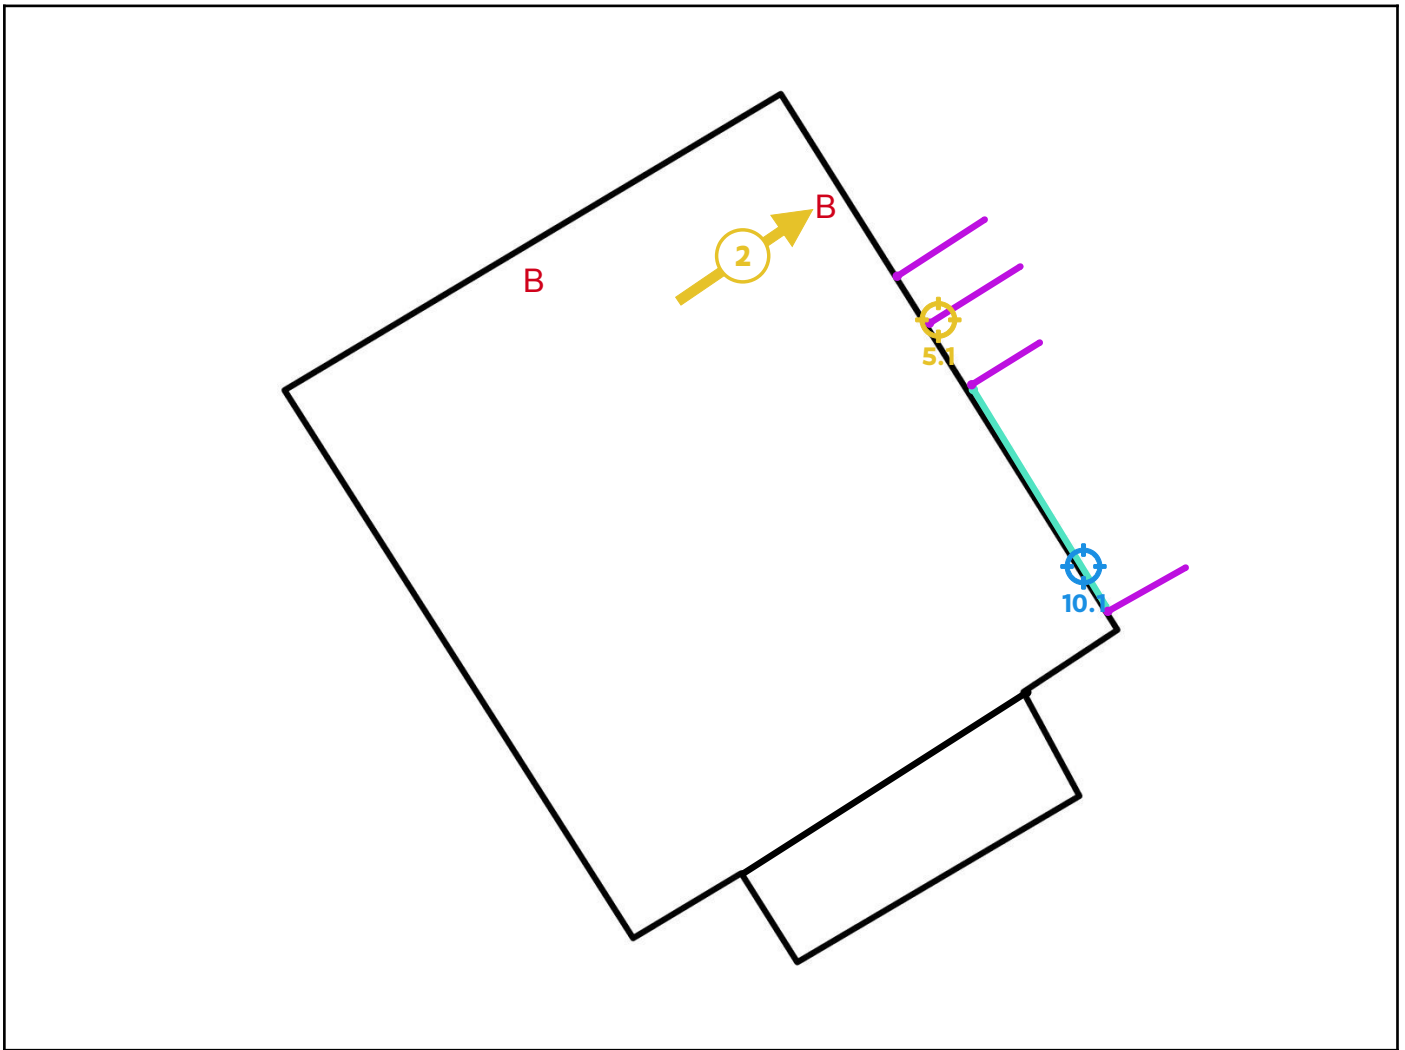
Plan 3.2: Garage plan

Beschrijving	Type	Actie
2. Bakeliet toepassingen	Asbestmateriaal	Zorgvuldig beheren
5. Mastiek ramen/gevel	Asbestmateriaal	Zorgvuldig beheren
5.1 Code: 1	Mengmonster	-
10. Mastiek ramen/glas	Geen asbest	-
10.1 Code: 2	Mengmonster	-
